### 3. 機器の点検について (簡易点検、定期点検)

## 3-1. 簡易点検

## 3-2. 定期点検

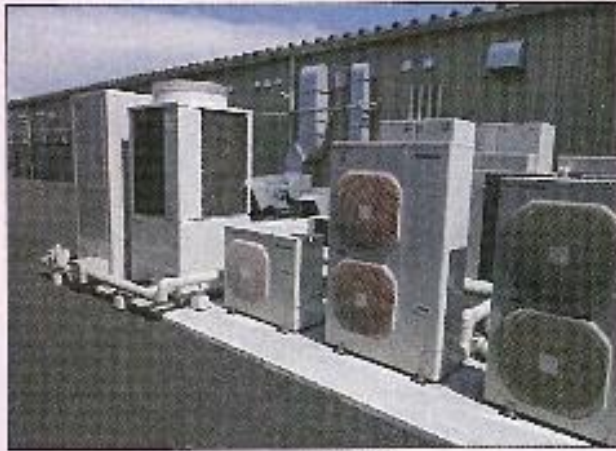
室外機

・漏れ防止～異常振動・異常運転音の有無

**異常振動・異常運転音**が見られる場合は、機器に問題が発生しています。フロンが漏れいている可能性があります。

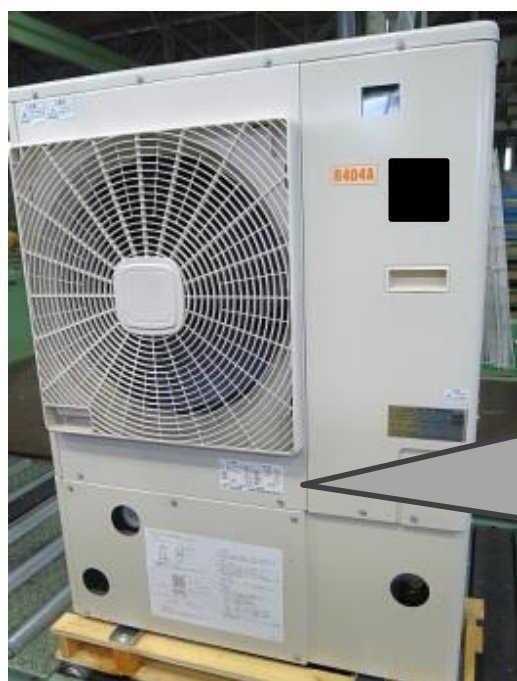
定期点検の対象となる機器は、冷凍空調機器の室外機などの銘版に記載された「圧縮機の定格出力」から確認できます。

この値が7.5kW以上の機器が定期点検対象です。

型式		高圧側	低圧側
電源	3φ	3.0 MPa	1.7 MPa
冷媒	R404A	3.0 MPa	1.7 MPa
温度	蒸発 -10℃ 凝縮 32℃	内容積 7.5 ℓ	冷凍機油 FVC32D
運転電流	7.9.1 A	冷凍機油量	1.2 ℓ
始動電流	/66 A	製品質量	102 kg
消費電力	2.2/2.9 kW	製造番号	U2567976
<b>電動機出力</b>	<b>圧縮機 1.5 kW</b>	製造年月	2014-05
	送風機 0.080 kW

※機器によって、「電動機出力・圧縮機」、「呼称出力」などと記載されていることがあります

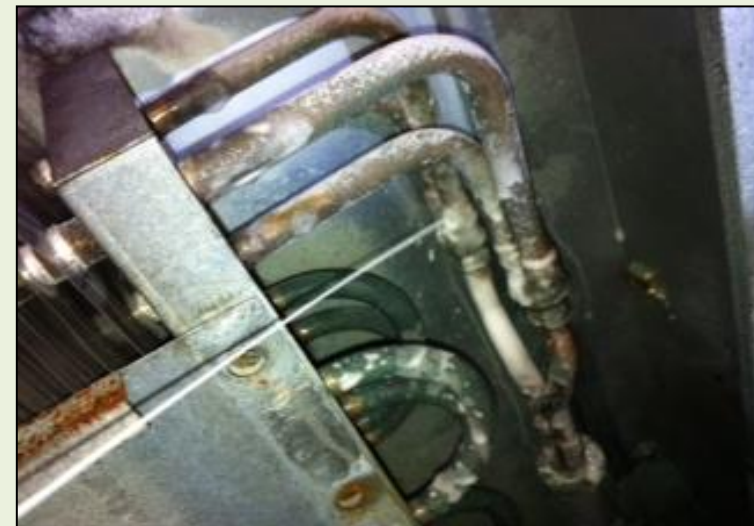
(写真)漏れ箇所

- 1) ショーケース内冷却コイルから冷媒漏れ。
- 2) 当初は非常に微量であったため、なかなか発見に至らなかった。
- 3) 使用温度帯+8℃と比較的高い温度帯であるため、店側の温度チェックでも気付くのが遅れ、大量の冷媒漏れに至った。

- 1) 部位：ショーケース内冷却コイル
- 2) 要因：振動
- 3) 処置：亀裂部分の溶接(ろう付け)

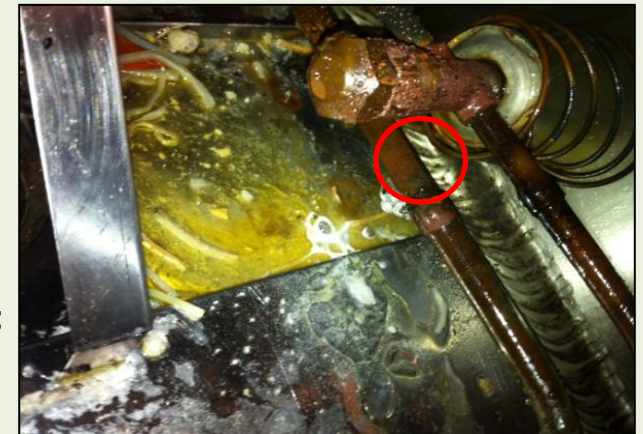
- 1)7回の漏えいは、いずれも熱交換器のUベントのろう付け部分
- 2)毎回、漏えい箇所はろう付け補修を実施
- 3)毎回、漏えいしているUベントろう付け部分は異なる。
- 4)扱っている商品は、塩分を大量に含んでいるものであるため塩害による腐食が進行
- 5)最終的には、冷蔵庫本体ごと交換

- 1)部位:熱交換器Uベントのろう付け部分
- 2)要因:経年劣化(腐食)
- 3)冷媒追加補充量: 合計53.8kg (97.4 CO<sub>2</sub> トン相当)  
(冷媒初期充てん量 20kg)
- 4)処置:(応急策)ろう付け補修 (恒久策)冷蔵庫本体交換
