## 8. 生き物共生型水路推進調査費

### 1) 「排水路階段堰上げ工」と「水田魚道排水柵」とによる排水路と水田の接続 (I)

— '03年田附地区・調査の概要 —

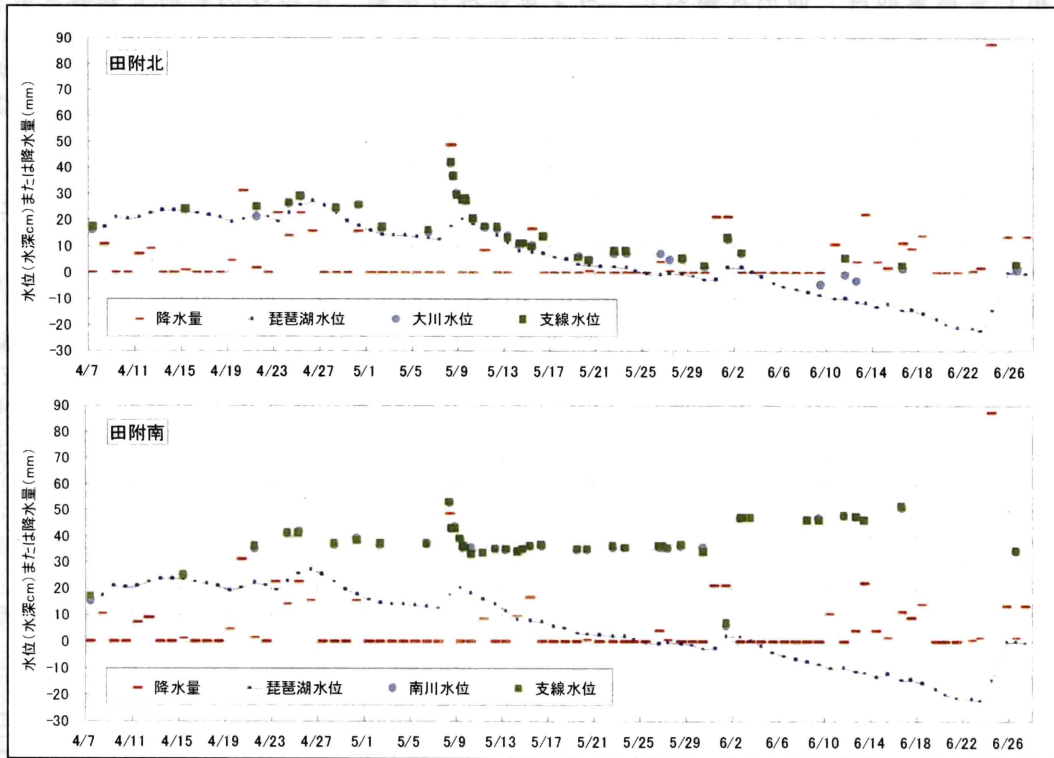
図1-3 田附北地区および田附南地区における幹線（大川、南川）および支線の水位の経日変化。琵琶湖水位（国土交通省による彦根観測所日平均水位），日間降水量（彦根気象台）を併せて示す。支線水位は，支線末端部測定点の水深の測定値。大川水位と南川水位は，支線水位と大川・南川水位との連動時の支線水深を基準にした相対値。

調査地域 調査した水田地帯は、ほ場整備済みの水田地帯である。水路は用排分離され、用水はパイプ給水、排水はアーム支持式2面張りの支線水路(620(H)×570(B))、幹線水路大川(幅4m、水深1.2m程度)および南川(幅2m、水深0.8m程度)を経て琵琶湖に流入する。なお、支線水路は両端部がそれぞれ大川と南川へ流入している。幹線水路には、扉門が設けられているが閉じられることは無かった。また、南川には、水田の減水深を抑制するためのゲートが設置され、同目的で運用されており、ゲート堰上げ時には、琵琶湖水位と南川水位に水位差が発生した。調査地域の調査期間中の、降水量(彦根气象台による)、琵琶湖水位(国土交通省彦根観測所における日平均水位)、大川と南川の水位(相対値)、支線の水位(最末端部:支線堰上げ工の影響のない水位)を図 1-3に示す。
