# 立面図

第2本館棟(2-2)南面庇見付修繕図

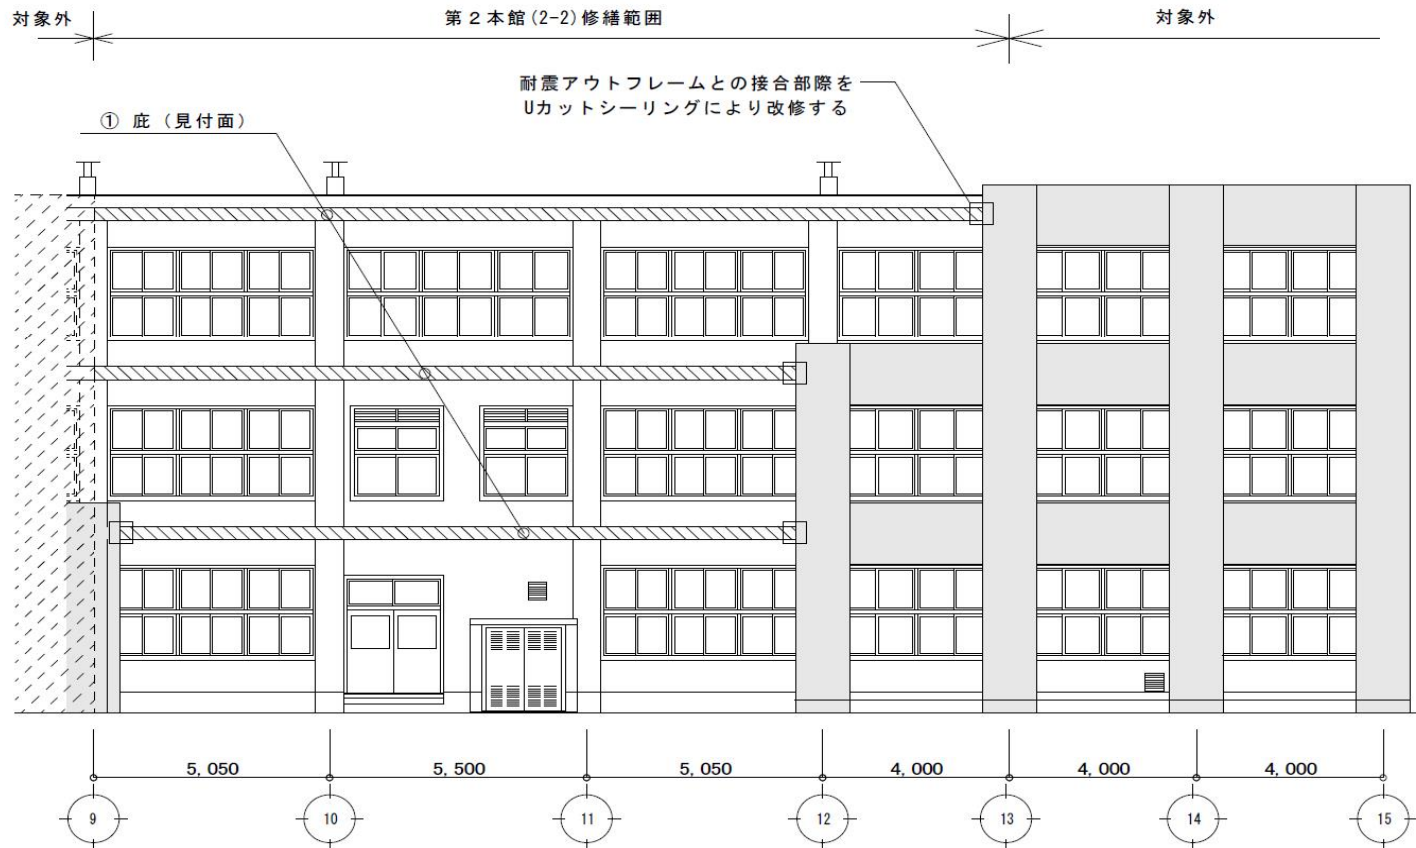
南立面図

【注記事項】外部足場には、カラーコーン等により侵入防止対策などの安全対策を講ずること。

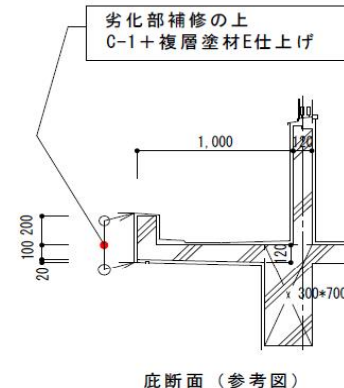
庇見付詳細図 の凡例部分

## 庇見付改修図

| | 現状仕上げ | 改修仕上げ | 凡 例 | 内 容 | 数 量 | 補 修 方 法 |
|---|---|---|---|---|---|---|
| ① | 庇見付面<br>RC面モルタルの上複層仕上げ | 庇見付面<br>水洗い(10~15MPa)、劣化部補修、C-1の上複層塗材E仕上げ 改修 | | クラック | 6.0m | Uカットシーリング工法 |
| | | | | クラック（アウトフレーム 接続部） | 0.5mの4箇所を見込む 2.0m | Uカットシーリング工法 |
