## 5. 定期点検

### 5.1. 点検の方法

### 5.2.1. 砂防設備

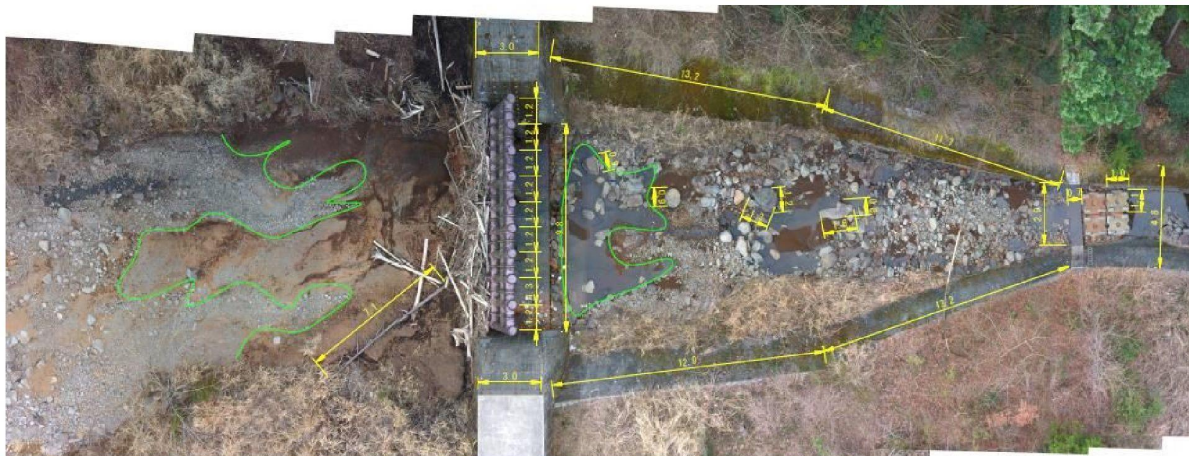
【合成された簡易オルソ画像における CAD 簡易計測例】

一般的な画像計測ソフトやアナログ測定で既知の構造物の寸法から概略の寸法を計測することが可能。

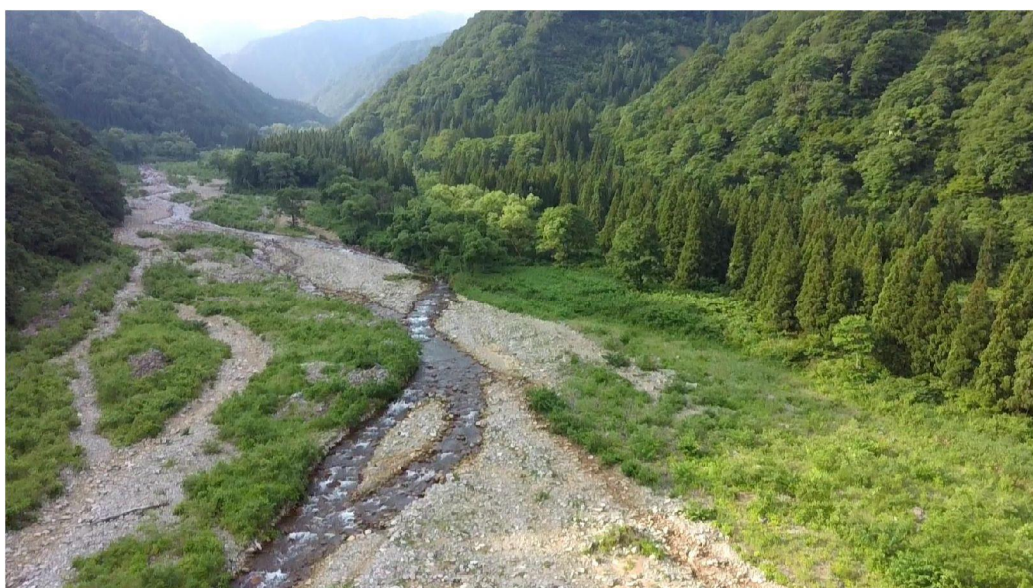
【堰堤上流域の俯瞰撮影例】

飛行高度を上げると（航空法許可範囲）、施設周辺の状況なども広域に確認できる。このような画像をアーカイブ化すれば、災害時の状況確認、臨時点検時の安全性向上が期待できる。なお、変状などを発見しさらに詳細な情報が必要な場合は、徒歩による近接点検を併用する必要がある。
