主な部位の変状レベルの評価基準(砂防堰堤・床固工 1/16)

| 対象部位 | | 本体(本堤・副堤・床固工・垂直壁) | |
| 変状形態 | | 天端摩耗 | |

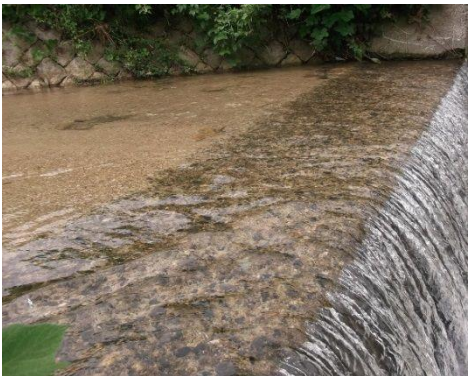
| 対象部位 | | 本体(本堤・副堤・床固工・垂直壁) | |
|---|---|---|---|
| 変状レベル | a | <p>軽微な損傷</p> <p>○変状なし<br/>○軽微な摩耗</p> | |

| 対象部位 | | 本体(本堤・副堤・床固工・垂直壁) | |
|---|---|---|---|
| 評価の観点 | | <ul style="list-style-type: none"> <li>・天端摩耗は堰堤の安定性等への直接的な影響は少ない。</li> <li>・計画堆砂高が低下することより、土砂流送抑制等の機能の低下が生じる。</li> <li>・摩耗が進行すると、流水や流出土砂が摩耗範囲を集中的に流下することとなり、摩耗の進行速度が増加する。</li> <li>・リフト単位での補修が効率的と考えられる。</li> </ul> | |

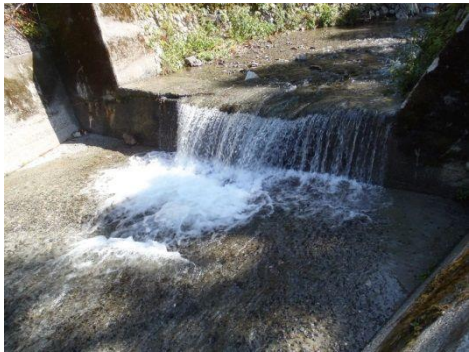
| 対象部位 | | 本体(本堤・副堤・床固工・垂直壁) | |
|---|---|---|---|
| | b | <p>損傷があるが、機能・性能低下に至っていない</p> <p>○鉛直方向の摩耗深さが概ね1リフト程度未満</p> | |

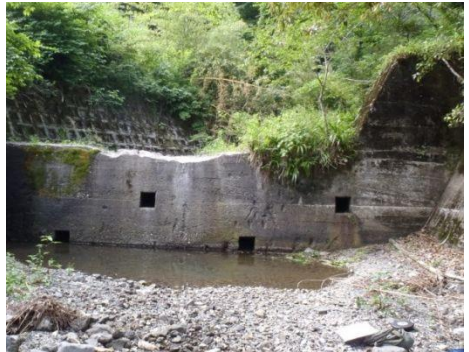
| 対象部位 | | 本体(本堤・副堤・床固工・垂直壁) | |
|---|---|---|---|
| | c | <p>機能・性能低下あり</p> <p>○鉛直方向の摩耗深さが概ね1リフト程度以上</p> | |

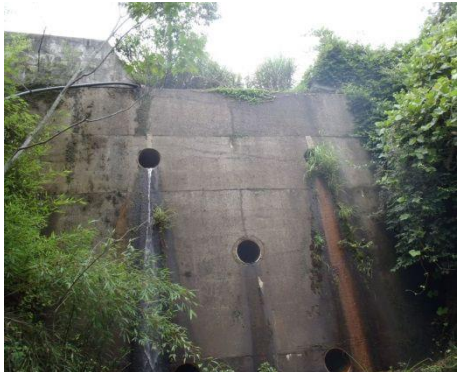
| 対象部位 | | 本体(本堤・副堤・床固工・垂直壁) | |
|---|---|---|---|
| 変状レベル | a | 軽微な損傷 | <p>○変状なし<br/>○軽微なひび割れ</p> |

| 対象部位 | | 本体(本堤・副堤・床固工・垂直壁) | |
|---|---|---|---|
| 評価の観点 | | <ul style="list-style-type: none"> <li>・本体のひび割れが上下流につながっていると想定される場合は、詳細調査を検討する。</li> <li>・未満砂の堰堤でひび割れが生じ、流体力などが作用すると堰堤が損傷し、機能の低下が懸念される。</li> <li>・ひび割れの生じている堰堤では特に堆砂状況を確認する。</li> </ul> | |

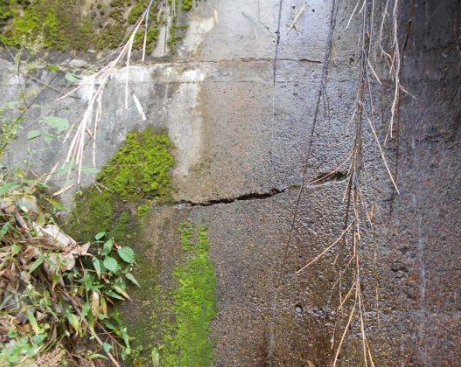
| 対象部位 | | 本体(本堤・副堤・床固工・垂直壁) | |
|---|---|---|---|
| | b | 損傷があるが、機能・性能低下に至っていない | <p>○水平方向ひび割れが各ブロック幅の概ね 1/2 程度未満</p> |

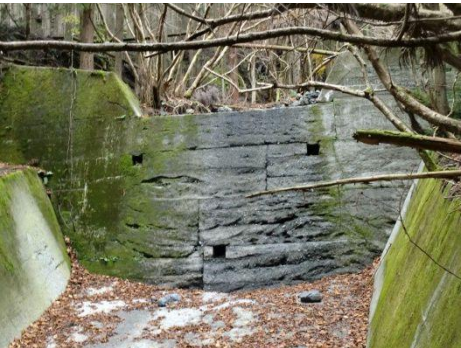
| 対象部位 | | 本体(本堤・副堤・床固工・垂直壁) | |
|---|---|---|---|
| | c | 機能・性能低下あり | <p>○水平方向ひび割れが各ブロック幅の概ね 1/2 程度未満<br/>○ひび割れが上下流に連続して発生</p> |

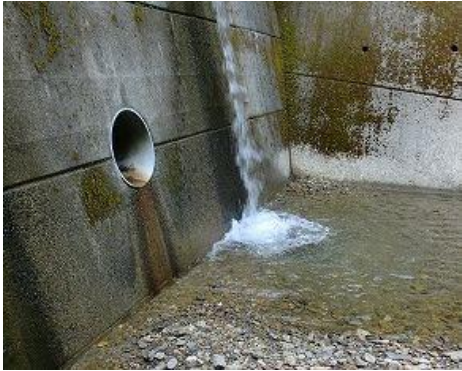
| 対象部位 | | 本体(本堤・副堤・床固工・垂直壁) | |
|---|---|---|---|
| 変状レベル | a 軽微な損傷 | <p>○変状なし<br/>○軽微な洗掘</p> | |

| 対象部位 | | 本体(本堤・副堤・床固工・垂直壁) | |
|---|---|---|---|
| 評価の観点 | | <ul style="list-style-type: none"> <li>・洗掘が堰堤基礎底面まで進行すると、堰堤の支持基盤に影響し、堰堤の性能である安定条件(転倒・滑動・支持力)の低下につながる。</li> <li>・水叩きが無い施設では、性能低下の影響が大きい。</li> <li>・常時流水があるか確認する。</li> <li>・この他に、水叩きの有無、基礎地盤の状況、流量、流況、河床低下等が洗掘の進行に影響すると考えられるので、重点的に点検する。</li> </ul> | |

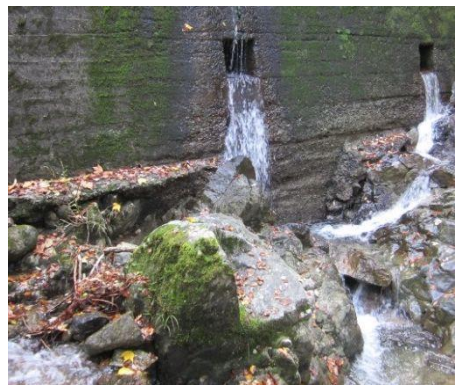
| 対象部位 | | 本体(本堤・副堤・床固工・垂直壁) | |
|---|---|---|---|
| | b 損傷があるが、機能・性能低下に至っていない | <p>○基礎部の洗掘が堰堤基準面に達していない</p> | |

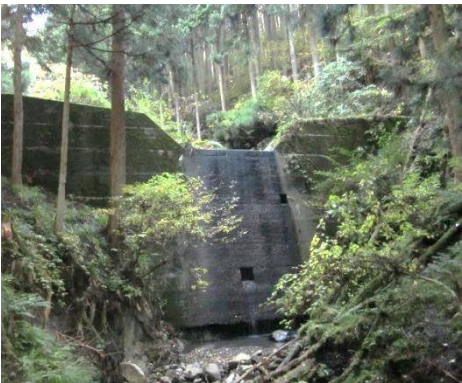
| 対象部位 | | 本体(本堤・副堤・床固工・垂直壁) | |
|---|---|---|---|
| | c 機能・性能低下あり | <p>○基礎部の洗掘が堰堤基準面に達している</p> | |

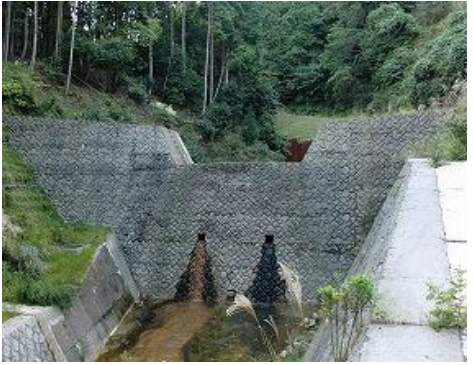
| 対象部位 | | | 本体(本堤・副堤・床固工・垂直壁) | |
|---|---|---|---|---|
| 変状レベル | a | 軽微な損傷 | <p>○変状なし<br/>○軽微な漏水</p> | |

| 対象部位 | | | 本体(本堤・副堤・床固工・垂直壁) | |
|---|---|---|---|---|
| 評価の観点 | | | <ul style="list-style-type: none"> <li>・堤体からの漏水は、機能の直接的な低下にはつながらない。</li> <li>・地山との境界部や基礎地盤からの湧水・漏水はパイピング、基礎地盤の破壊につながる可能性がある。</li> </ul> | |

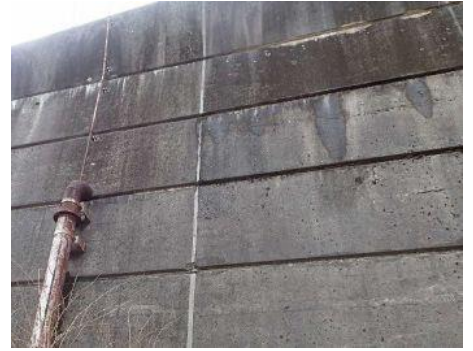
| 対象部位 | | | 本体(本堤・副堤・床固工・垂直壁) | |
|---|---|---|---|---|
| | b | 損傷があるが、機能・性能低下に至っていない | <p>○部分的に漏水している</p> | |

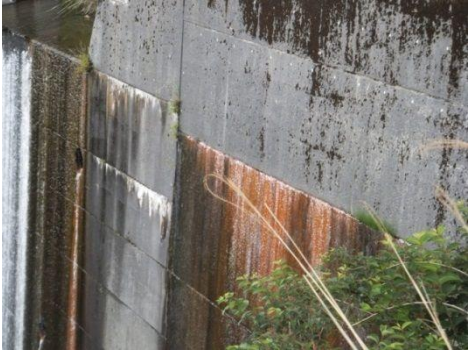
| 対象部位 | | | 本体(本堤・副堤・床固工・垂直壁) | |
|---|---|---|---|---|
| | c | 機能・性能低下あり | <p>○本体の広範囲にわたる漏水<br/>○基礎底面部からの漏水<br/>○兩岸地山と堰堤境界方面からの漏水</p> | |

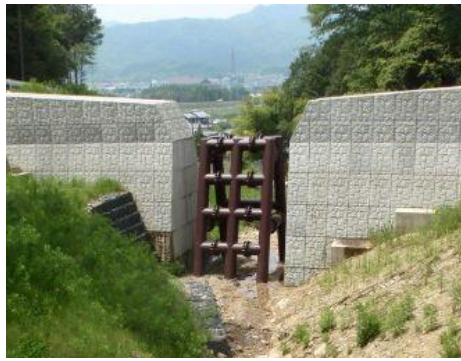
| 対象部位 | | 本体(本堤・副堤・床固工・垂直壁) | |
|---|---|---|---|
| 変状レベル | a | <p>軽微な損傷</p> <p>【評価の目安】<br/>○中空鋼管: 鋼管径に対する鋼管の凹み10%未満<br/>○コンクリート充填鋼管: 部材のたわみ変形角2度未満</p> | |

| 対象部位 | | 本体(本堤・副堤・床固工・垂直壁) | |
|---|---|---|---|
| 評価の観点 | | <ul style="list-style-type: none"> <li>・評価の目安は鋼製砂防構造物設計便覧(鋼製砂防構造物委員会編集 平成 21 年版 財団法人砂防地すべり技術センター)による。</li> <li>・大きな変形や変位は機能低下につながる。</li> <li>・変形等の有無は目視で確認できるが、機能低下につながる変形等かについては詳細点検により相互確認する。</li> </ul> | |

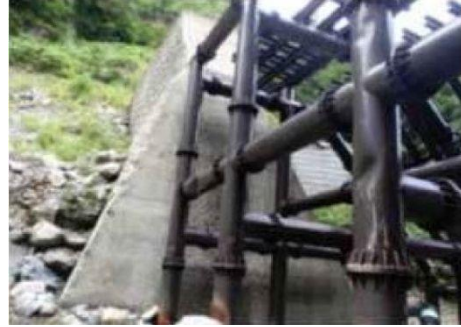
| 対象部位 | | 本体(本堤・副堤・床固工・垂直壁) | |
|---|---|---|---|
| | b | <p>損傷があるが、機能・性能低下に至っていない</p> <p>【評価の目安】<br/>○中空鋼管: 鋼管径に対する鋼管の凹み10%～40%未満<br/>○コンクリート充填鋼管: 部材のたわみ変形角2～5度未満</p> | |

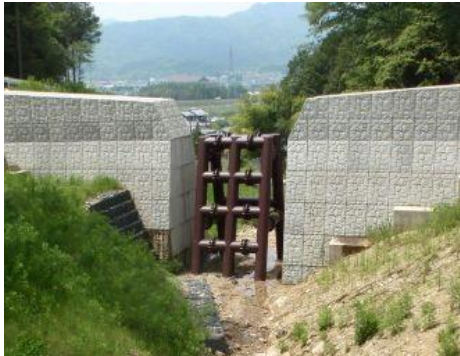
| 対象部位 | | 本体(本堤・副堤・床固工・垂直壁) | |
|---|---|---|---|
| 変状レベル | a 軽微な損傷 | <p>【評価の目安】</p> <p>○変状なし</p> <p>○軽微な腐食</p> | |

| 対象部位 | | 本体(本堤・副堤・床固工・垂直壁) | |
|---|---|---|---|
| 評価の観点 | | <ul style="list-style-type: none"> <li>・評価の目安は鋼製砂防構造物設計便覧(鋼製砂防構造物委員会編集 平成21年版 財団法人砂防地すべり技術センター)による。</li> <li>・腐食により余裕しろが無くなった状態は機能低下につながる。</li> <li>・腐食の状態については目視で確認できるが、余裕しろの不足状況については詳細点検により相互確認する。</li> </ul> | |

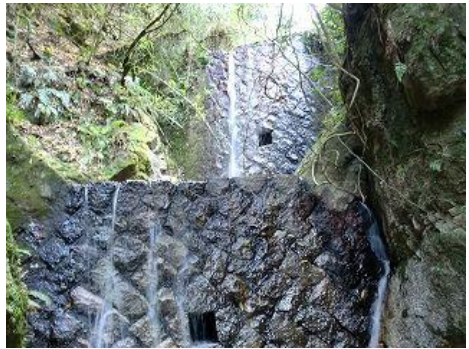
| 対象部位 | | | 本体(本堤・副堤・床固工・垂直壁) | |
|---|---|---|---|---|
| 変状レベル | a | 軽微な損傷 | <p>○変状なし</p> | |

| 対象部位 | | | 本体(本堤・副堤・床固工・垂直壁) | |
|---|---|---|---|---|
| 評価の観点 | | | <ul style="list-style-type: none"> <li>・表面石張は内部材を保護する役割を持ち、石張りの欠損は内部コンクリート(貧配合の場合が多い)の損傷につながり、将来的には機能や性能に影響を及ぼす。</li> <li>・天端石の欠損により、流水や流出土砂が欠損部を集中的に流下することとなり、欠損範囲の拡大が進行する。</li> </ul> | |

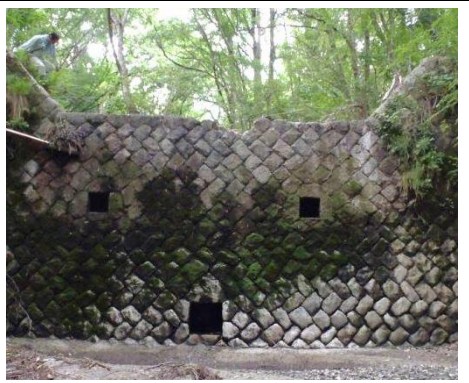
| 対象部位 | | | 本体(本堤・副堤・床固工・垂直壁) | |
|---|---|---|---|---|
| | b | 損傷があるが、機能・性能低下に至っていない | <p>○天端石の欠損が水平かつ鉛直方向で概ね2個未満</p> <p>※赤着色: 欠損箇所</p> | |

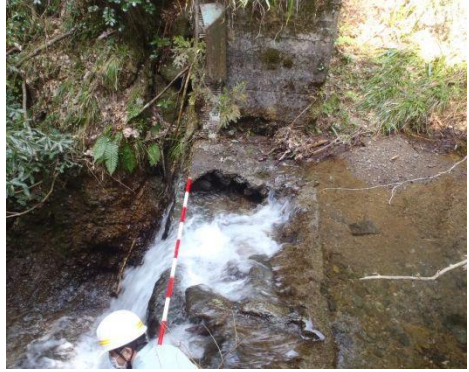
| 対象部位 | | | 本体(本堤・副堤・床固工・垂直壁) | |
|---|---|---|---|---|
| | c | 機能・性能低下あり | <p>○天端石の欠損が水平かつ鉛直方向で概ね2個以上</p> <p>※赤着色: 欠損箇所</p> | |

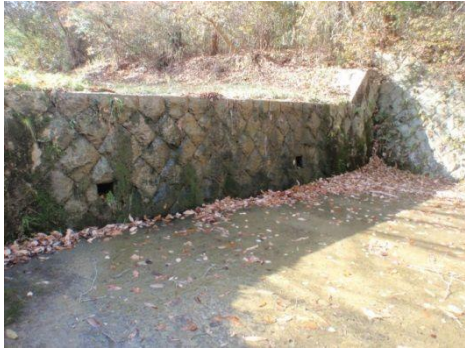
| 対象部位 | | | 本体(本堤・副堤・床固工・垂直壁) | |
|---|---|---|---|---|
| 変状レベル | a | 軽微な損傷 | <p>○変状なし</p> | |

| 対象部位 | | | 本体(本堤・副堤・床固工・垂直壁) | |
|---|---|---|---|---|
| 評価の観点 | | | <ul style="list-style-type: none"> <li>・表面石張は内部材を保護する役割を持ち、越流部の欠損は内部コンクリート(貧配合場合が多い)の損傷につながり、将来的には機能や性能に影響を及ぼす。</li> <li>・袖部は越流部に比べ機能等への影響は大きくないと考えられる。</li> </ul> | |

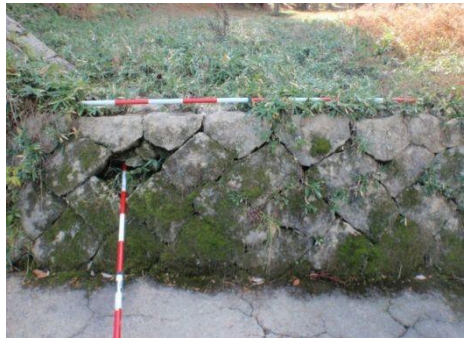
| 対象部位 | | | 本体(本堤・副堤・床固工・垂直壁) | |
|---|---|---|---|---|
| | b | 損傷があるが、機能・性能低下に至っていない | <p>○石積の欠損が部分的に生じている</p> <p>※赤着色: 欠損箇所</p> | |

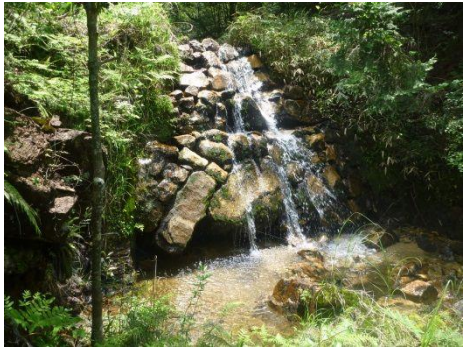
| 対象部位 | | | 本体(本堤・副堤・床固工・垂直壁) | |
|---|---|---|---|---|
| | c | 機能・性能低下あり | <p>○石積の欠損が広範囲で生じている</p> <p>※赤着色: 欠損箇所</p> | |

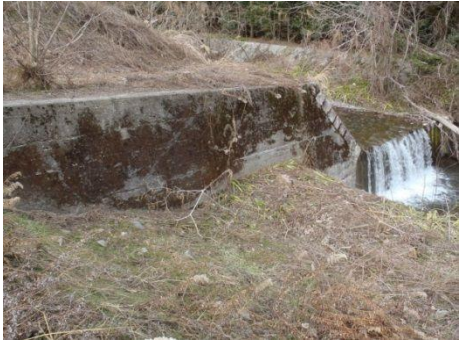
| 対象部位 | | | 本体(本堤・副堤・床固工・垂直壁) | |
|---|---|---|---|---|
| 変状レベル | a | 軽微な損傷 | <p>○変状なし<br/>○軽微なひび割れ</p> | |

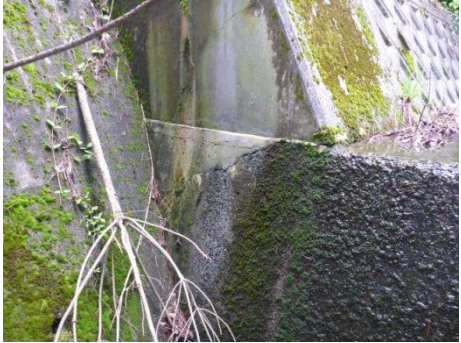
| 対象部位 | | | 本体(本堤・副堤・床固工・垂直壁) | |
|---|---|---|---|---|
| | b | 損傷があるが、機能・性能低下に至っていない | <p>○水平方向にひび割れ各ブロック幅の概ね 1/2 程度未満<br/>○鉛直方向ひび割れが打設リフト内におさまっている</p> | |

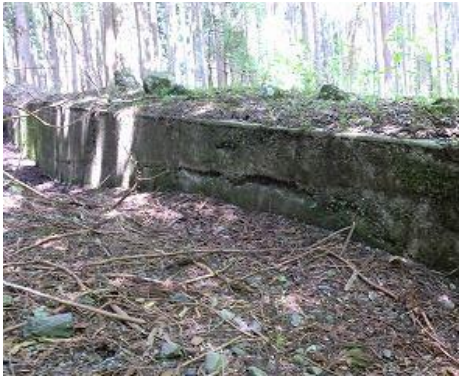
| 対象部位 | | | 本体(本堤・副堤・床固工・垂直壁) | |
|---|---|---|---|---|
| | c | 機能・性能低下あり | <p>○水平方向のひび割れが各ブロック幅の概ね 1/2 程度以上<br/>○鉛直方向ひび割れが打設リフトを超えて発達している</p> | |

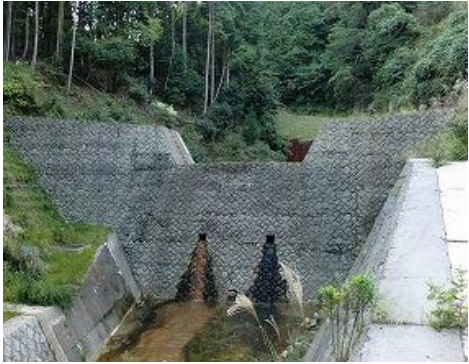
| 対象部位 | | 本体(本堤・副堤・床固工・垂直壁) | |
|---|---|---|---|
| 変状レベル | a | <p>軽微な損傷</p> <p>○変状なし<br/>○軽微な漏水</p> | |

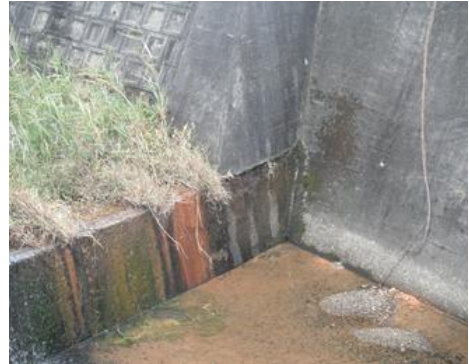
| 対象部位 | | 本体(本堤・副堤・床固工・垂直壁) | |
|---|---|---|---|
| | b | <p>損 傷 あるが、機能・性能低下に至っていない</p> <p>○部分的に漏水している</p> | |

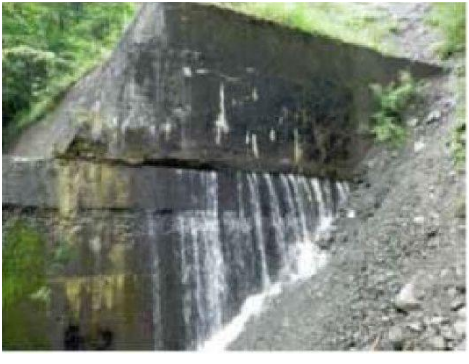
| 対象部位 | | 本体(本堤・副堤・床固工・垂直壁) | |
|---|---|---|---|
| | c | <p>機能・性能低下あり</p> <p>○袖の広範囲にわたる漏水<br/>○両岸地山と袖境界面からの漏水</p> | |

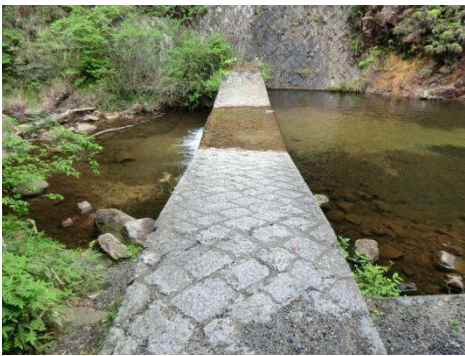
| 対象部位 | | | 本体(本堤・副堤・床固工・垂直壁) | |
|---|---|---|---|---|
| 変状レベル | a | 軽微な損傷 | <p>○変状なし</p> | |

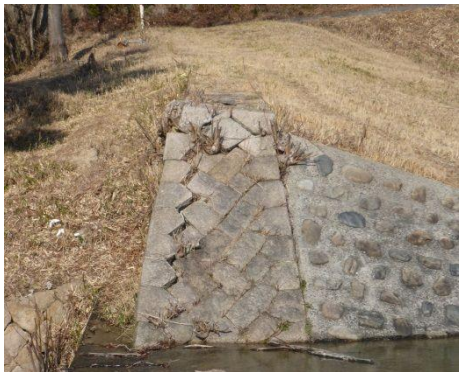
| 対象部位 | | | 本体(本堤・副堤・床固工・垂直壁) | |
|---|---|---|---|---|
| | b | 損傷があるが、機能・性能低下に至っていない | <p>○積石の欠損が部分的に生じている</p> <p>※赤着色：欠損箇所</p> | |

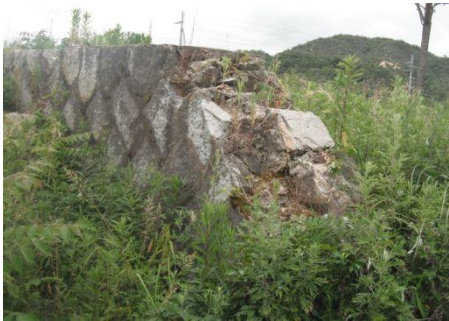
| 対象部位 | | | 本体(本堤・副堤・床固工・垂直壁) | |
|---|---|---|---|---|
| | c | 機能・性能低下あり | <p>○積石の欠損が広範囲で生じている</p> <p>※赤着色：欠損箇所</p> | |

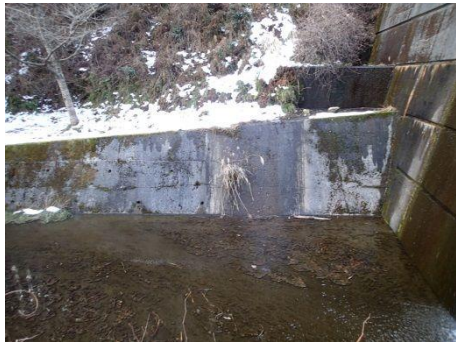
| 対象部位 | | 本体(本堤・副堤・床固工・垂直壁) | |
|---|---|---|---|
| 変状レベル | a | <p>軽微な損傷</p> <p>○変状なし<br/>○軽微な摩耗</p> | |

| 対象部位 | | 本体(本堤・副堤・床固工・垂直壁) | |
|---|---|---|---|
| 点検留意事項 | | <p>・流水がある場合、目視では水叩工の状況は確認しにくいものと予想されるが、可能な限り、水叩きの摩耗深さと範囲を確認することが望ましい。</p> <p>・本堤基礎に対して、水叩きの損傷や本体基礎部前面の溪床の洗掘が及ぼす影響についても考察が必要である。</p> | |

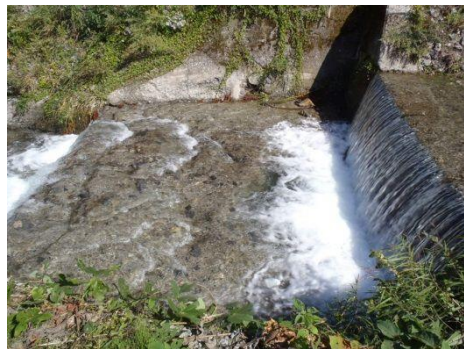
| 対象部位 | | 本体(本堤・副堤・床固工・垂直壁) | |
|---|---|---|---|
| | b | <p>損傷があるが、機能・性能低下に至っていない</p> <p>○摩耗が水叩きの基礎面に達していない</p> | |

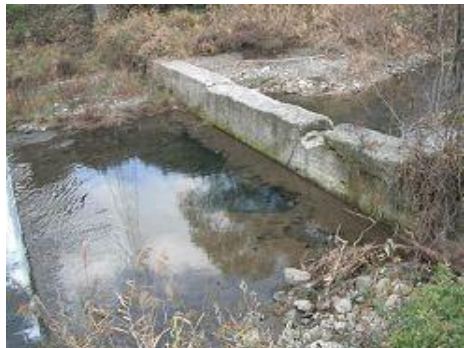
| 対象部位 | | 本体(本堤・副堤・床固工・垂直壁) | |
|---|---|---|---|
| | c | <p>機能・性能低下あり</p> <p>○摩耗が水叩きの基礎面に達している</p> | |

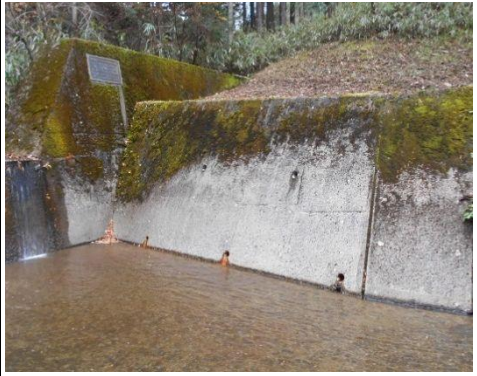
| 対象部位 | | | 側壁護岸 | |
|---|---|---|---|---|
| 変状レベル | a | 軽微な損傷 | <p>○変状なし<br/>○軽微なひび割れ</p> | |

| 対象部位 | | | 側壁護岸 | |
|---|---|---|---|---|
| 評価の観点 | | | <p>・水平方向のひび割れや裏込め材の流失は、側壁の一体性を損ない、土圧への耐力が低下し、将来的には側壁の転倒につながる。</p> | |

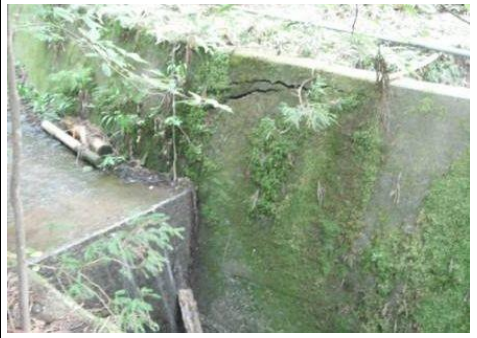
| 対象部位 | | | 側壁護岸 | |
|---|---|---|---|---|
| | b | 損傷があるが、機能・性能低下に至っていない | <p>○水平方向のひび割れ各ブロック幅の概ね 1/2 程度未満<br/>○裏込め材の吸出しは確認されない</p> | |

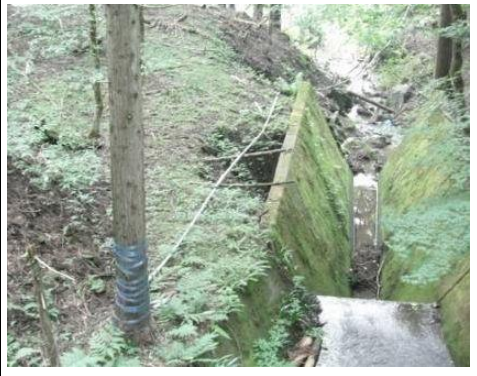
| 対象部位 | | | 側壁護岸 | |
|---|---|---|---|---|
| | c | 機能・性能低下あり | <p>○水平方向のひび割れが各ブロック幅の概ね 1/2 程度以上<br/>○裏込め材の吸出しが確認される</p> | |

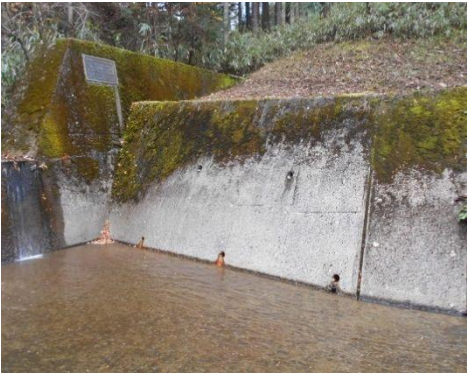
| 対象部位 | | 側壁護岸 | |
|---|---|---|---|
| 変状レベル | a | <p>軽微な損傷</p> <p>○変状なし<br/>○軽微な洗掘</p> | |

| 対象部位 | | 側壁護岸 | |
|---|---|---|---|
| 評価の観点 | | <p>・洗掘が堰堤基礎底面まで進行すると、支持基盤に影響し、安定条件(転倒・滑動・支持力)の低下につながる。</p> | |

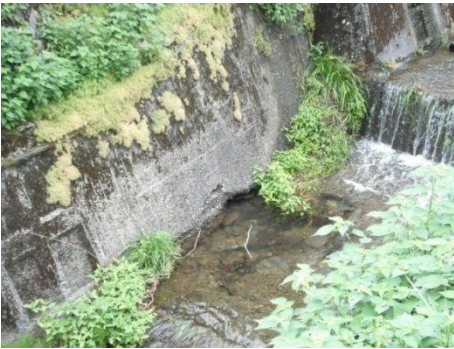
| 対象部位 | | 側壁護岸 | |
|---|---|---|---|
| | b | <p>損傷があるが、機能・性能低下に至っていない</p> <p>○洗掘が側壁護岸の基礎面に達していない</p> | |

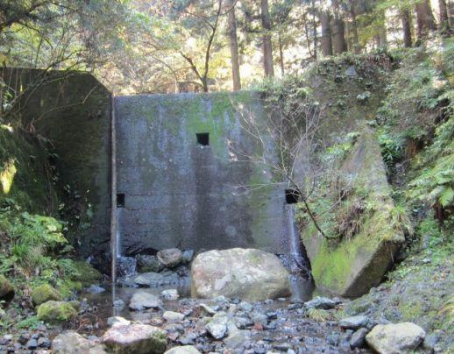
| 対象部位 | | 側壁護岸 | |
|---|---|---|---|
| | c | <p>機能・性能低下あり</p> <p>○洗掘が側壁護岸の基礎面に達している</p> | |

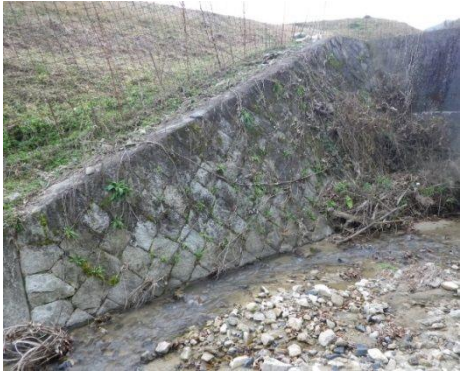
| 対象部位 | | | 側壁護岸 | |
|---|---|---|---|---|
| 変状レベル | a | 軽微な損傷 | <p>○変状なし</p> | |

| 対象部位 | | | 側壁護岸 | |
|---|---|---|---|---|
| 評価の観点 | | | ・積石の広範囲の欠損は、側壁の一体性を損ない、土圧への耐力が低下する。 | |

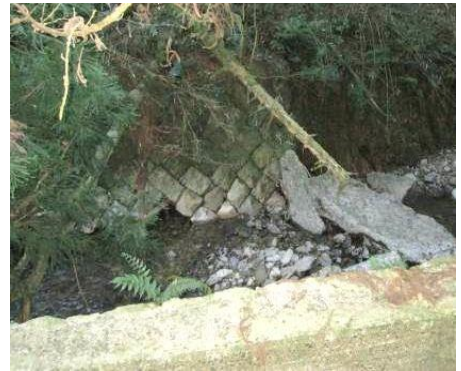
| 対象部位 | | | 側壁護岸 | |
|---|---|---|---|---|
| | b | 損傷があるが、機能・性能低下に至っていない | <p>○積石の欠損が部分的に生じている</p> <p>※赤着色：欠損箇所</p> | |

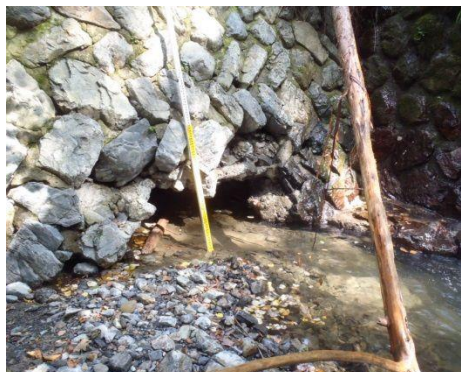
| 対象部位 | | | 側壁護岸 | |
|---|---|---|---|---|
| | c | 機能・性能低下あり | <p>○積石の欠損が広範囲で生じている</p> <p>※赤着色：欠損箇所</p> | |

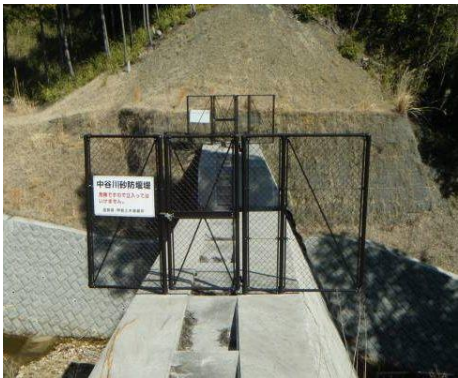
| 対象部位 | | | 側壁護岸 | |
|---|---|---|---|---|
| 変状形態 | | | 安全設備(立入防止柵、扉、鍵、階段 等) | |
| 変状レベル | a | 軽微な損傷 | <p>○変状なし<br/>○損傷・変形、腐食・劣化はあるが使用可能</p> | |

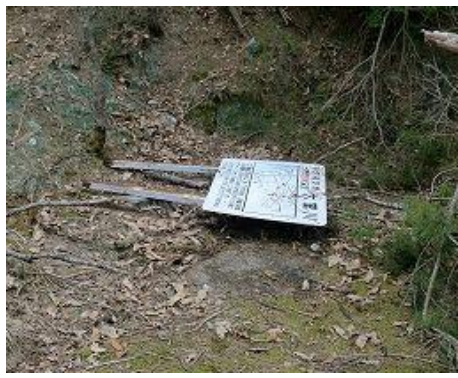
| 対象部位 | | | 側壁護岸 | |
|---|---|---|---|---|
| | c | 機能・性能低下あり | <p>○損傷・変形、腐食・劣化によって使用できない、または、機能していない</p> | |
| 評価の観点 | | | <ul style="list-style-type: none"> <li>・安全設備の損傷等が進行すると、関係者以外の侵入・転落による事故等の安全管理上に支障をきたす。</li> <li>・点検用設備の損傷・変形、腐食・劣化が進行すると、点検の実施に支障が生じる。</li> </ul> | |

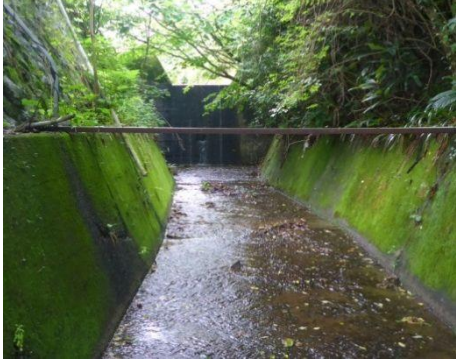
| 対象部位 | | 溪流保全工 | |
|---|---|---|---|
| 変状形態 | | 摩耗(底盤工) | |
| 変状レベル | a | <p>軽微な損傷</p> <p>○変状なし<br/>○軽微な摩耗</p> | |

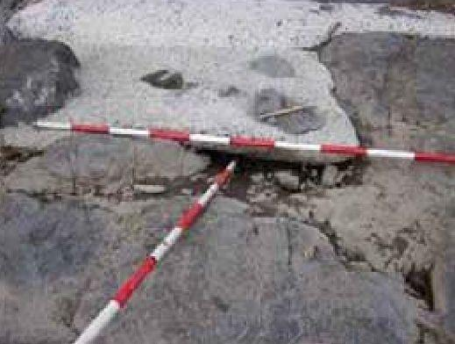
| 対象部位 | | 溪流保全工 | |
|---|---|---|---|
| | b | <p>損 傷 あるが、機能・性能低下に至っていない</p> <p>○摩耗が護岸の基礎面に達していない</p> | |

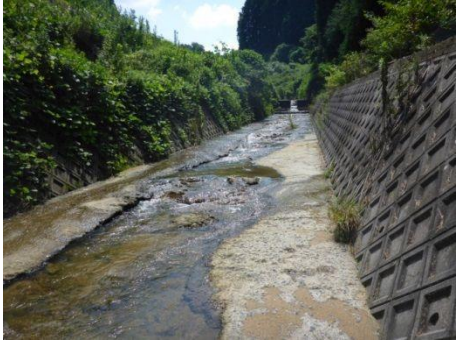
| 対象部位 | | 溪流保全工 | |
|---|---|---|---|
| | c | <p>機能・性能低下あり</p> <p>○摩耗が護岸の基礎面に達している</p> | |
| 評価の観点 | | <p>・摩耗が基礎底面まで進行すると、護岸の支持基盤に影響し、安定条件の低下につながる。</p> | |

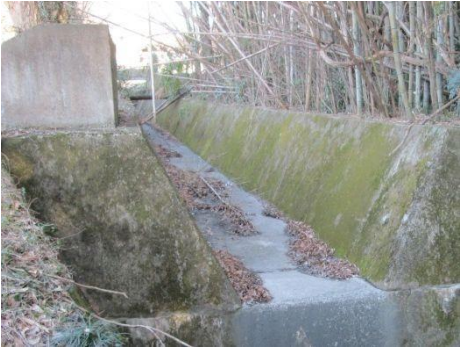
| 対象部位 | | 溪流保全工 | |
|---|---|---|---|
| 変状形態 | | ひび割れ(護岸・コンクリート) | |
| 変状レベル | a | <p>軽微な損傷</p> <p>○変状なし<br/>○軽微なひび割れ</p> | |

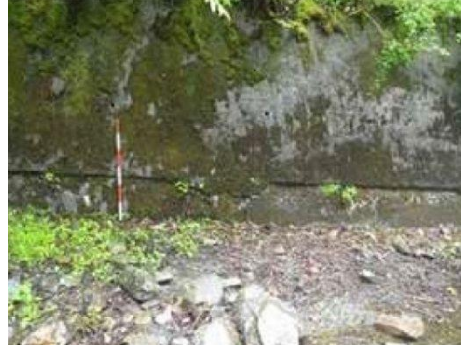
| 対象部位 | | 溪流保全工 | |
|---|---|---|---|
| | b | <p>損傷があるが、機能・性能低下に至っていない</p> <p>○水平方向のひび割れが各ブロック幅の概ね 1/2 程度未満<br/>○裏込め材の吸出しは確認されない</p> | |

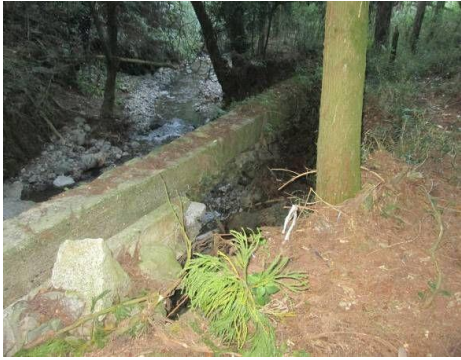
| 対象部位 | | 溪流保全工 | |
|---|---|---|---|
| | c | <p>機能・性能低下あり</p> <p>○水平方向のひび割れが各ブロック幅の概ね 1/2 程度以上<br/>○裏込め材の吸出しが確認される</p> | |
| 評価の観点 | | <p>・水平方向のひび割れや裏込め材の流失は、護岸の一体性を損ない、土圧への耐力が低下し、将来的には護岸の転倒につながる。</p> | |

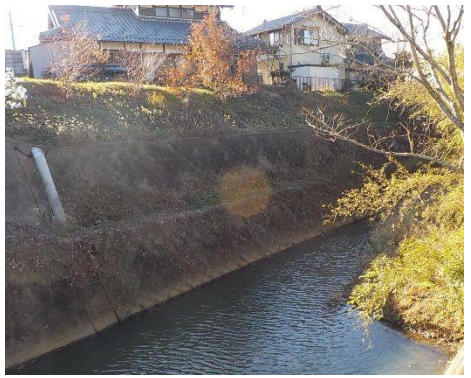
| 対象部位 | | 溪流保全工 | |
|---|---|---|---|
| 変状形態 | | ひび割れ(護岸・ブロック積) | |
| 変状レベル | a | <p>軽微な損傷</p> <p>○変状なし<br/>○軽微なひび割れ</p> | |

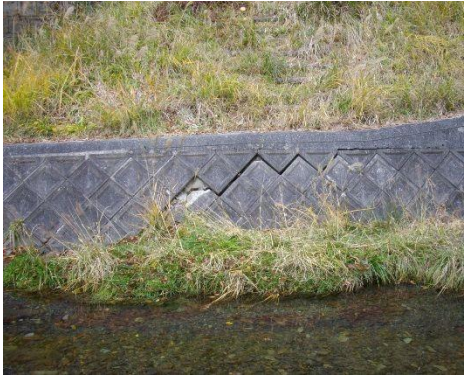
| 対象部位 | | 溪流保全工 | |
|---|---|---|---|
| | b | <p>損傷があるが、機能・性能低下に至っていない</p> <p>○ひび割れが局部的にみられる程度である<br/>○裏込め材の吸出しは確認されない</p> <p>※赤着色:ひび割れ箇所</p> | |

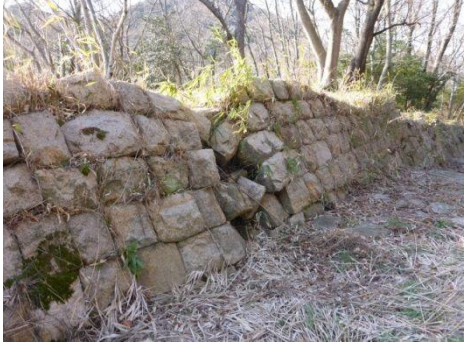
| 対象部位 | | 溪流保全工 | |
|---|---|---|---|
| | c | <p>機能・性能低下あり</p> <p>○ひび割れが広範囲に生じている<br/>○裏込め材の吸出しが確認される</p> <p>※赤着色:ひび割れ箇所</p> | |
| 評価の観点 | | <p>・ひび割れや裏込め材の流失は、護岸の一体性を損ない、土圧への耐力が低下し、将来的には護岸の転倒につながる。</p> | |

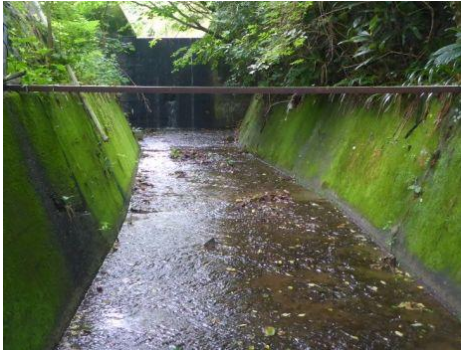
| 対象部位 | | 溪流保全工 | |
|---|---|---|---|
| 変状形態 | | 洗掘(護岸) | |
| 変状レベル | a | <p>軽微な損傷</p> <p>○変状なし<br/>○軽微な洗掘</p> | |

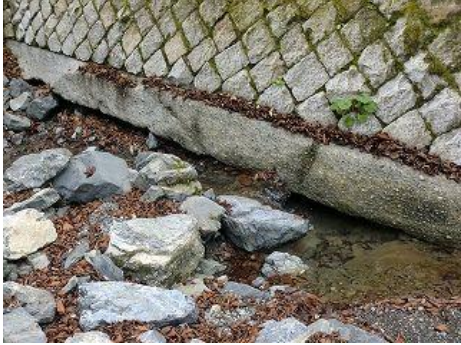
| 対象部位 | | 溪流保全工 | |
|---|---|---|---|
| | b | <p>損 傷 ある<br/>が、機能・性<br/>能低下に至<br/>っていない</p> <p>○洗掘が護岸の基礎面に達してい<br/>ない</p> | |

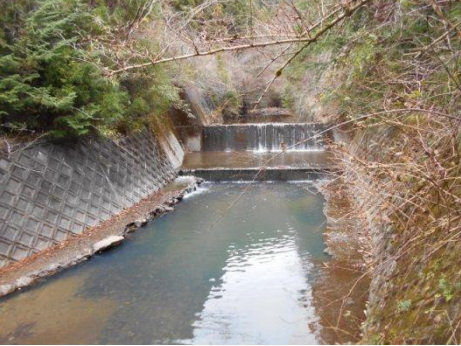
| 対象部位 | | 溪流保全工 | |
|---|---|---|---|
| | c | <p>機能・性能<br/>低下あり</p> <p>○洗掘が護岸の基礎面に達している</p> | |
| 評価の観点 | | <p>・洗掘が基礎底面まで進行すると、護岸の支持基盤に影響し、安定条件の低下につながる。</p> | |

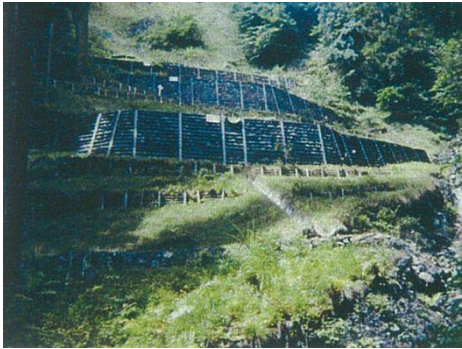
| 対象部位 | | 山腹工 | |
|---|---|---|---|
| 変状形態 | | 変位、損傷等 | |
| 変状レベル | a | <p>軽微な損傷</p> <p>○山腹工に変状なし<br/>○軽微な損傷あるが植生が回復している<br/>○軽微な損傷あるが表土の風化、侵食、崩壊の拡大防止が図られている</p> | |
