主な部位の変状レベルの評価基準(アンカー工 1/4)

| 対象部位 | | | アンカー工 | |
| 変状形態 | | | アンカーの飛び出し、引き抜け | |

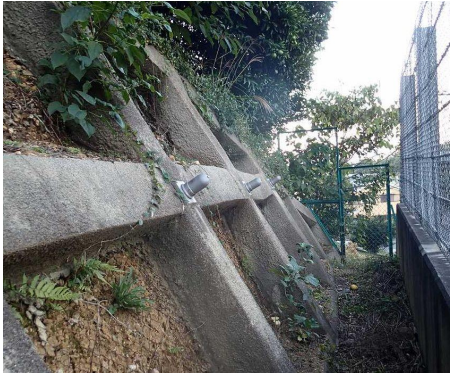
| 対象部位 | | | アンカー工 | |
|---|---|---|---|---|
| 変状レベル | a | 軽微な損傷 | <p>○変状なし</p> | |

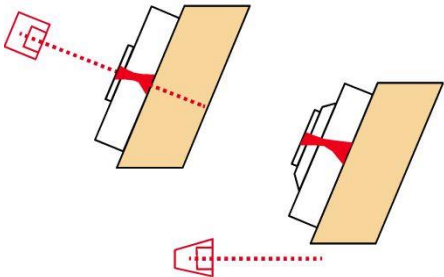
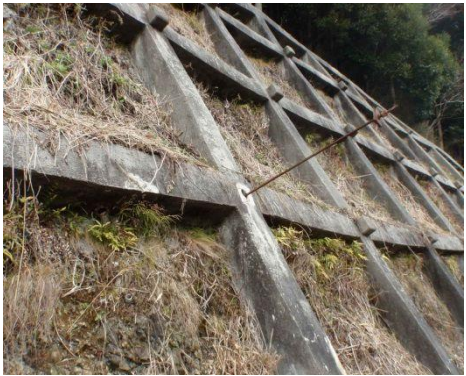
| 対象部位 | | | アンカー工 | |
|---|---|---|---|---|
| | c | 機能・性能低下あり | <p>○アンカーの飛び出し、引き抜けが生じている</p> | |

| 対象部位 | | | アンカー工 | |
|---|---|---|---|---|
| | | | <ul style="list-style-type: none"> <li>・アンカーの飛び出し、引き抜けが生じてないか確認する。</li> </ul> | |
| 点検留意事項 | | | <ul style="list-style-type: none"> <li>・アンカーが急激に飛び出すと、第三者へ衝突するなどの被害が生じる恐れがある。</li> <li>・アンカーの飛び出し、引き抜けが生じると地すべりが再移動する恐れがある。</li> </ul> | |

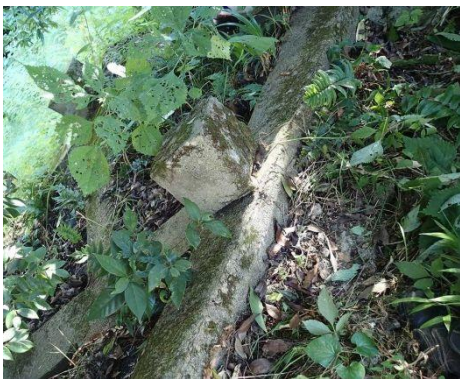
| 対象部位 | | | アンカー工 | |
|---|---|---|---|---|
| 変状レベル | a | 軽微な損傷 | <p>○変状なし</p> | |

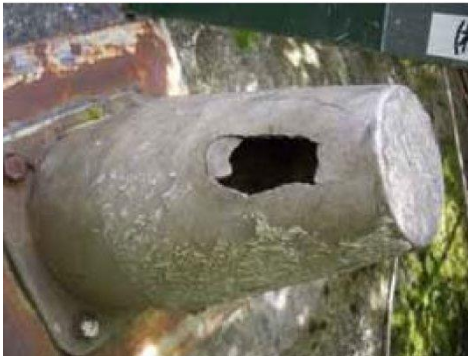
| 対象部位 | | | アンカー工 | |
|---|---|---|---|---|
| | b | 損傷があるが、機能・性能低下に至っていない | <p>○一部に劣化、損傷・変形が生じている</p> | |

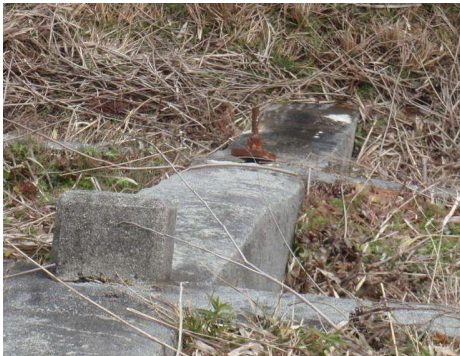
| 対象部位 | | | アンカー工 | |
|---|---|---|---|---|
| | c | 機能・性能低下あり | <p>○頭部コンクリートの浮き上がり、脱落が生じている。<br/>○複数のアンカーの頭部コンクリートの劣化、損傷・変形が著しい</p> | |

| 対象部位 | | | アンカー工 | |
|---|---|---|---|---|
| 点検留意事項 | | | <ul style="list-style-type: none"> <li>・頭部コンクリートには、劣化、損傷・変形、浮き上がり、脱落が生じていないか確認する。</li> </ul> | |
| | | | <ul style="list-style-type: none"> <li>・頭部コンクリートの浮き上がり、脱落、劣化、損傷・変形が進行すると、防食機能が低下して、鋼材の腐食が促進される</li> </ul> | |

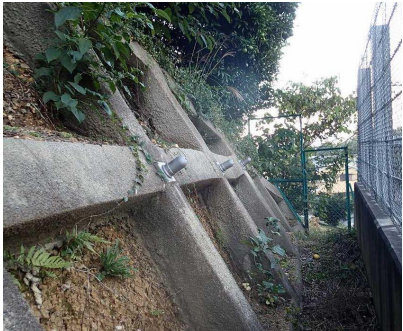
| 対象部位 | | | アンカー工 | |
|---|---|---|---|---|
| 変状レベル | a | 軽微な損傷 | <p>○変状なし</p> | |

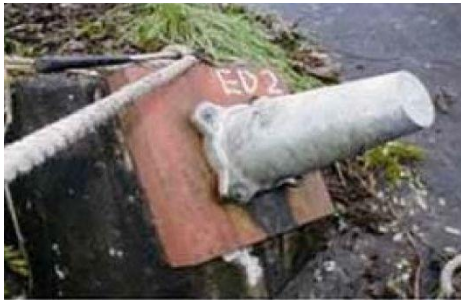
| 対象部位 | | | アンカー工 | |
|---|---|---|---|---|
| | b | 損傷があるが、機能・性能低下に至っていない | <p>○一部に腐食・劣化、損傷・変形が生じている</p> <p>○アンカー頭部からの防錆油の漏出が認められている</p> | |

| 対象部位 | | | アンカー工 | |
|---|---|---|---|---|
| 点検留意事項 | | | <ul style="list-style-type: none"> <li>・頭部キャップ・支圧板に腐食・劣化、損傷・変形、浮き上がり、ゆるみが生じていないか確認する。</li> <li>・防錆油の漏出が生じていないか確認する。</li> </ul> | |
| | | | <ul style="list-style-type: none"> <li>・頭部キャップ・支圧の浮き上がり、脱落、劣化、損傷・変形が進行すると、防食機能が低下して、鋼材の腐食が促進される恐れがある。</li> <li>・防錆油の漏出が進行すると、防食機能が低下して、鋼材の腐食が促進される恐れがある。</li> <li>・アンカー工の荷重計測が実施されている場合は、観測結果を活用して健全度調査を行うことが望ましい。</li> </ul> | |

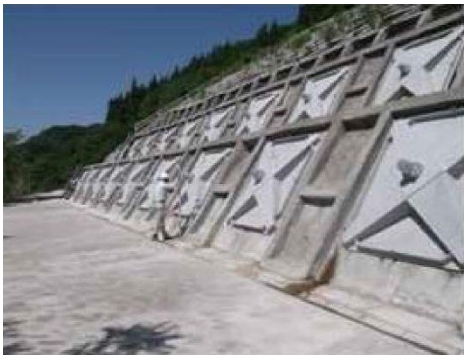
| 対象部位 | | | アンカー工 | |
|---|---|---|---|---|
| 変状レベル | a | 軽微な損傷 | <p>○変状なし</p> | |

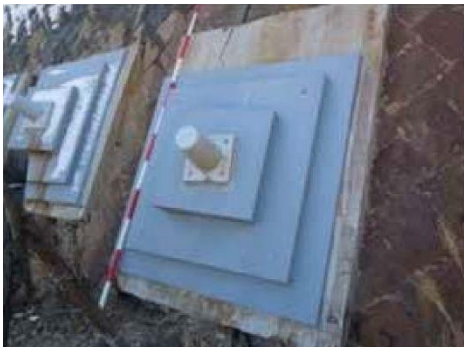
| 対象部位 | | | アンカー工 | |
|---|---|---|---|---|
| | b | 損傷があるが、機能・性能低下に至っていない | <p>○一部に腐食・劣化、損傷・変形が生じている</p> | |

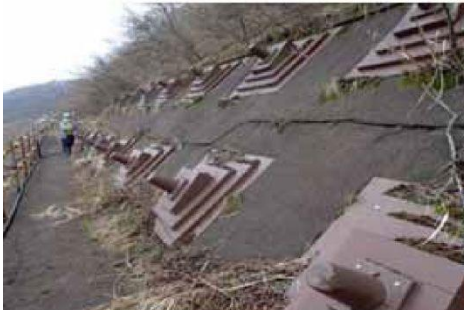
| 対象部位 | | | アンカー工 | |
|---|---|---|---|---|
| | c | 機能・性能低下あり | <p>○受圧構造物の腐食・劣化、損傷・変形が著しい</p> <p>○受圧構造物の浮き上がり、ゆるみが生じている</p> | |

| 対象部位 | | | アンカー工 | |
|---|---|---|---|---|
| 点検留意事項 | | | <ul style="list-style-type: none"> <li>・受圧構造物の腐食・劣化、損傷・変形、浮き上がり、ゆるみが生じてないか確認する。</li> </ul> | |
| | | | <ul style="list-style-type: none"> <li>・受圧構造物の腐食・劣化、損傷・変形が進行すると、アンカーの緊張力を地盤に伝達できなくなる恐れがある。</li> </ul> | |

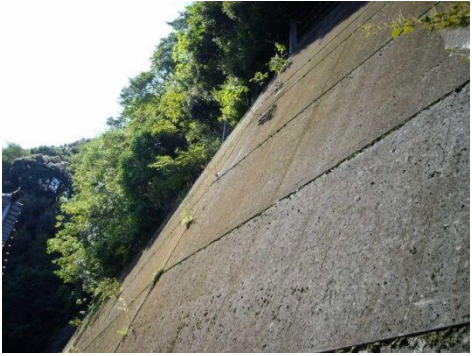
| 対象部位 | | | 張工 | |
|---|---|---|---|---|
| 変状レベル | a | 軽微な損傷 | <p>○変状なし</p> | |

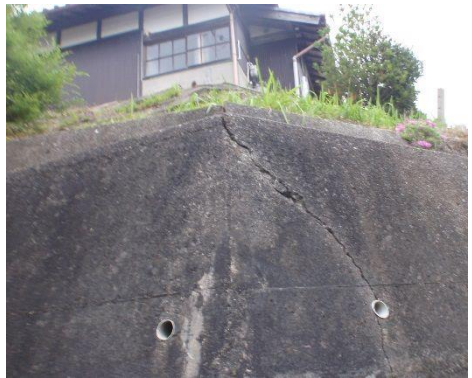
| 対象部位 | | | 張工 | |
|---|---|---|---|---|
| | b | 損傷があるが、機能・性能低下に至っていない | <p>○部分的なひび割れで、比較的短くランダムに発生している</p> | |

| 対象部位 | | | 張工 | |
|---|---|---|---|---|
| 評価の観点 | | | <ul style="list-style-type: none"> <li>・部分的なヘアクラックは、施工状況や経年劣化で起こる可能性が高く、性能に影響は少ないが、連続する開口亀裂は性能を著しく低下させる。</li> <li>・亀裂が広範囲に連続して生じた場合は、コンクリート張工の損壊の恐れがある。</li> </ul> | |

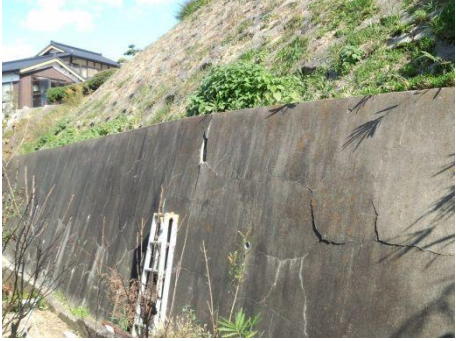
| 対象部位 | | | 張工 | |
|---|---|---|---|---|
| | c | 機能・性能低下あり | <p>○水平又は鉛直方向のひび割れが同方向に連続(又は断続)して発生している</p> <p>○背面土砂の吸出しが確認される</p> | |

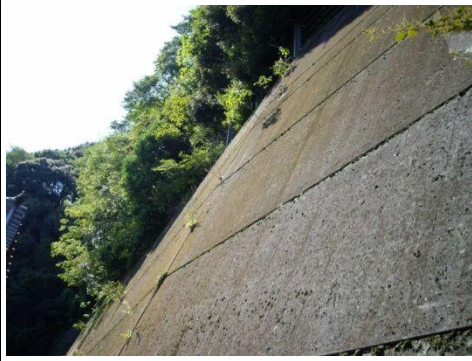
| 対象部位 | | | 張工 | |
|---|---|---|---|---|
| 変状レベル | a | 軽微な損傷 | <p>○変状なし</p> | |

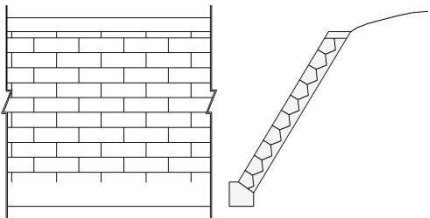
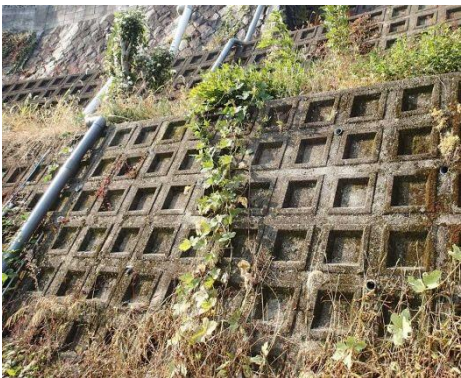
| 対象部位 | | | 張工 | |
|---|---|---|---|---|
| 変状レベル | a | 軽微な損傷 | <p>○変状なし</p> | |

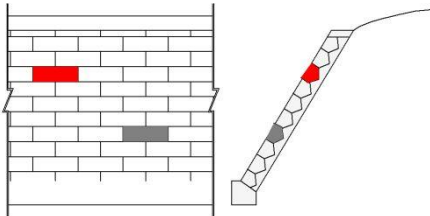
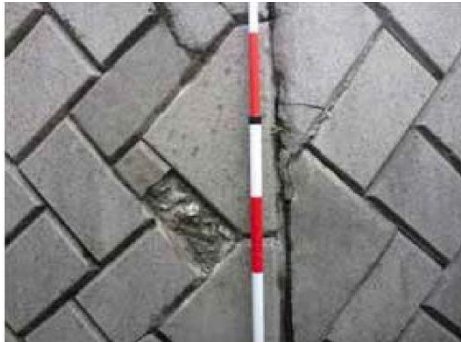
| 対象部位 | | | 張工 | |
|---|---|---|---|---|
| | b | 損傷があるが、機能・性能低下に至っていない | <p>○積石またはブロックの欠損があるが部分的である</p> | |

| 対象部位 | | | 張工 | |
|---|---|---|---|---|
| 評価の観点 | | | <ul style="list-style-type: none"> <li>欠損により裏込めコンクリート等も破損すれば、急傾斜地の崩壊を抑制する機能が低下する。</li> <li>欠損により背面土砂の吸出しが起こり、斜面を脆弱化させる。</li> </ul> | |

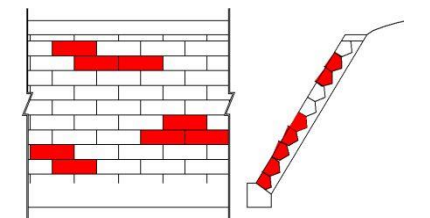
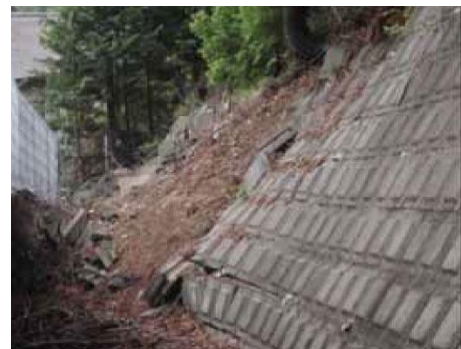
| 対象部位 | | | 張工 | |
|---|---|---|---|---|
| | c | 機能・性能低下あり | <p>○積石またはブロックの欠損が広範囲で生じている</p> | |

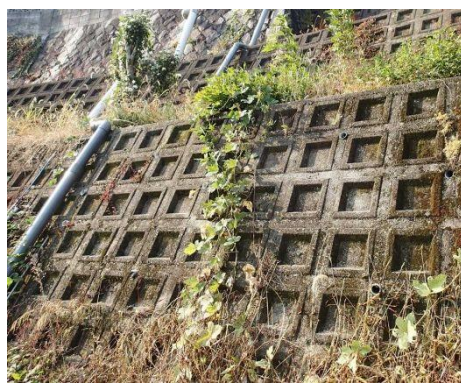
| 対象部位 | | | 張工 | |
|---|---|---|---|---|
| 変状レベル | a | 軽微な損傷 | ○変状なし<br> | |

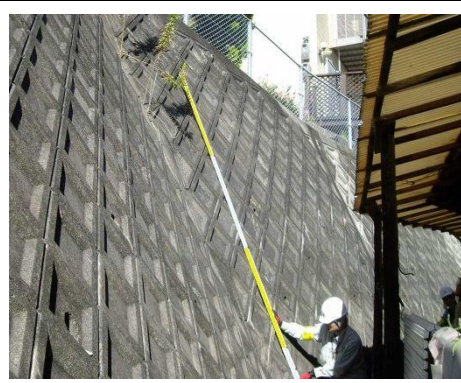
| 対象部位 | | | 張工 | |
|---|---|---|---|---|
| | b | 損傷があるが、機能・性能低下に至っていない | ○微細な変形(はらみ出し、継ぎ目のずれ等)が認められる<br> | |

| 対象部位 | | | 張工 | |
|---|---|---|---|---|
| 評価の観点 | | | <ul style="list-style-type: none"> <li>一般的には土圧を考慮した構造物ではないため、はらみ出しが顕著である場合は、過度の土圧が働いており性能が著しく低下している。</li> <li>はらみ出しが進行した場合、石張工の損壊の恐れが懸念される。</li> </ul> | |

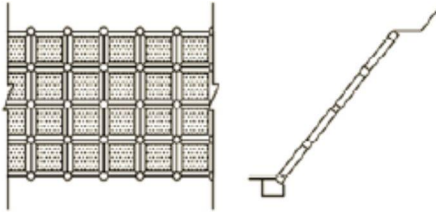
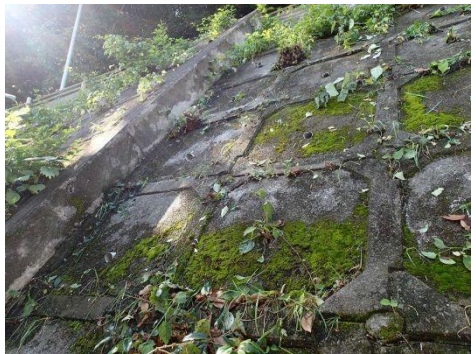
| 対象部位 | | | 法枠工 | |
|---|---|---|---|---|
| 変状レベル | a | 軽微な損傷 | <p>○変状なし</p> | |

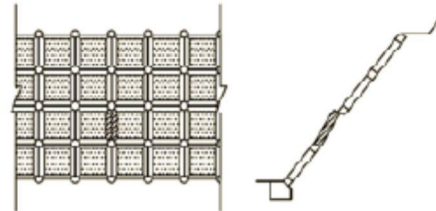
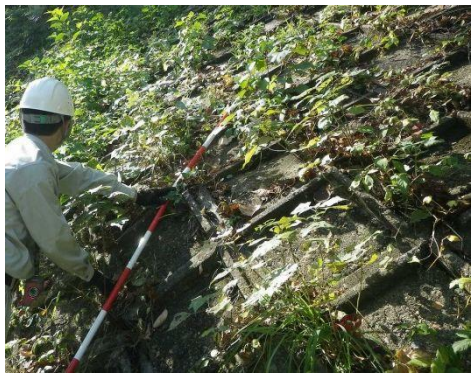
| 対象部位 | | | 法枠工 | |
|---|---|---|---|---|
| | b | 損傷があるが、機能・性能低下に至っていない | <p>○部分的に枠の破損や変形(はらみだし・ずれ・浮き・沈化等)が認められる</p> | |

| 対象部位 | | | 法枠工 | |
|---|---|---|---|---|
| 評価の観点 | | | <ul style="list-style-type: none"> <li>・破損や変形が進行した場合、安定性が低下し、性能低下につながる。</li> <li>・はらみ出しがある場合、湧水等により地山が脆弱化し過度の土圧が作用していることが懸念される。</li> <li>・湧水は吸出しによる枠下の陥没につながる。</li> </ul> | |

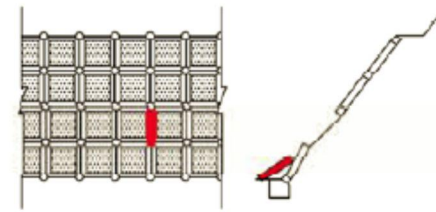
| 対象部位 | | | 法枠工 | |
|---|---|---|---|---|
| | c | 機能・性能低下あり | <p>○広範囲に破損や変形(はらみだし・ずれ・浮き・沈化等)が認められる<br/>○枠材の脱落が複数箇所で見られる</p> | <p>該当写真事例なし</p> |

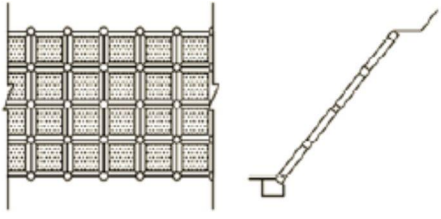
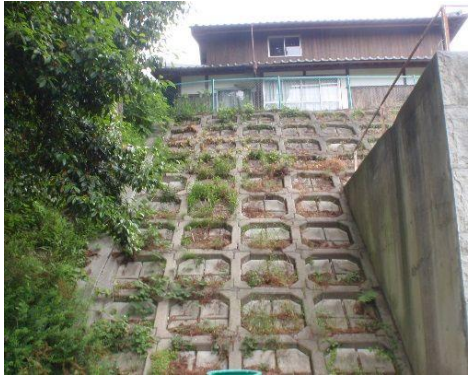
| 対象部位 | | | 法枠工 | |
|---|---|---|---|---|
| 変状レベル | a | 軽微な損傷 | <p>○変状なし</p> | |

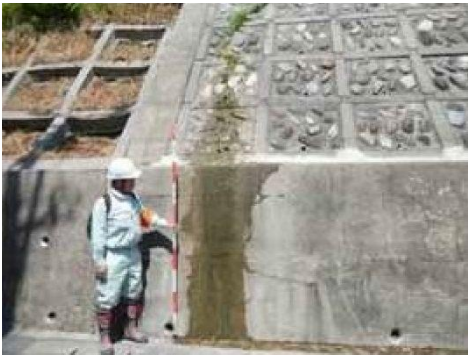
| 対象部位 | | | 法枠工 | |
|---|---|---|---|---|
| | b | 損傷があるが、機能・性能低下に至っていない | <p>○しみ出し程度の湧水、枠内中詰材(土砂)の若干の流出が局所的に認められる</p> | |

| 対象部位 | | | 法枠工 | |
|---|---|---|---|---|
| 評価の観点 | | | <ul style="list-style-type: none"> <li>・中詰材の流出は、急傾斜地の崩壊を抑制する機能を低下させる。</li> <li>・湧水が顕著な箇所では、中詰材と共に地山土砂が流出し、枠下の陥没及び枠材の脱落等が懸念される。</li> </ul> | |

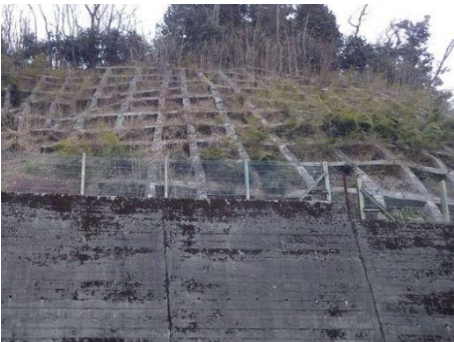
| 対象部位 | | | 法枠工 | |
|---|---|---|---|---|
| 変状レベル | a | 軽微な損傷 | <p>○変状なし</p> | |

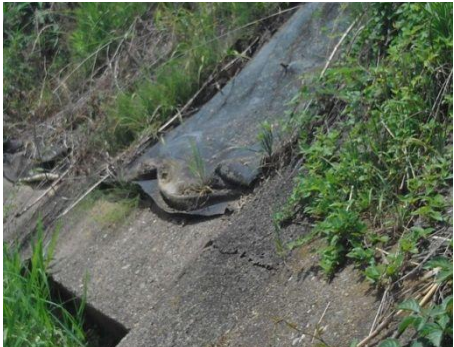
| 対象部位 | | | 法枠工 | |
|---|---|---|---|---|
| | b | 損傷があるが、機能・性能低下に至っていない | <p>○部分的に枠の破損や変形(ひび割れ・はらみ出し、浮き・沈化等)が認められる</p> | |

| 対象部位 | | | 法枠工 | |
|---|---|---|---|---|
| 評価の観点 | | | <ul style="list-style-type: none"> <li>・ひび割れの進行は、梁の性能低下につながる。</li> <li>・現場打ちの場合、微細なヘアクラックは部分的にみられることがあるが性能に影響はない。しかし、開口亀裂は梁の性能低下につながる。</li> </ul> | |

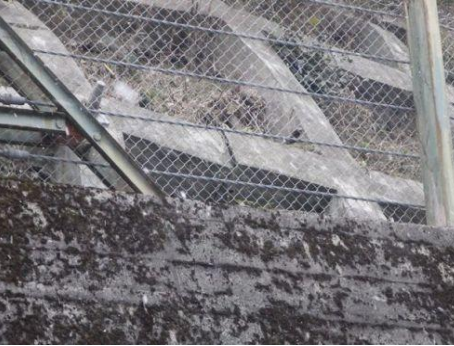
| 対象部位 | | | 法枠工 | |
|---|---|---|---|---|
| | c | 機能・性能低下あり | <p>○広範囲に枠の破損や変形(ひび割れ・はらみ出し、浮き・沈化等)が認められる</p> <p>○ひび割れが梁を貫通している</p> | |

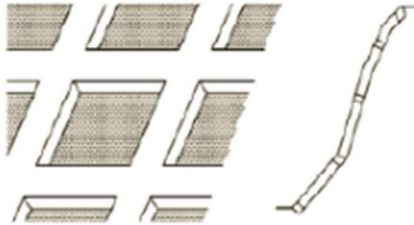
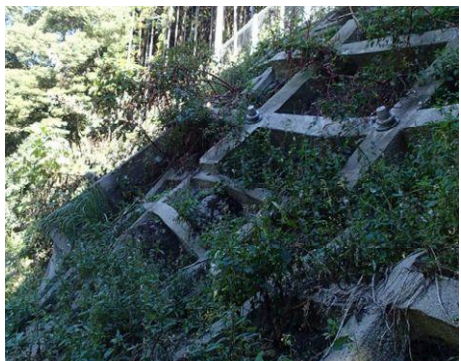
| 対象部位 | | | 法枠工 | |
|---|---|---|---|---|
| 変状レベル | a | 軽微な損傷 | <p>○変状なし</p> | |

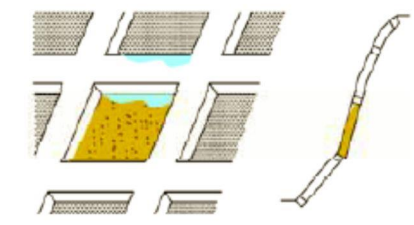
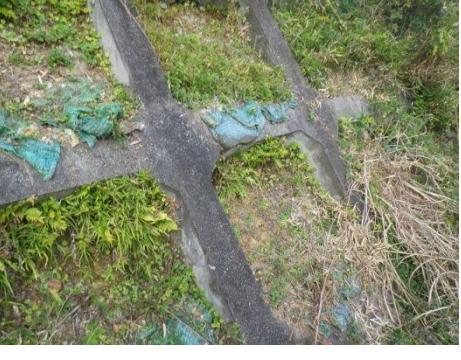
| 対象部位 | | | 法枠工 | |
|---|---|---|---|---|
| | b | 損傷があるが、機能・性能低下に至っていない | <p>○しみ出し程度の湧水、枠内の中詰材(土砂)の若干の流出が部分的にみられる</p> | |

| 対象部位 | | | 法枠工 | |
|---|---|---|---|---|
| 評価の観点 | | | <ul style="list-style-type: none"> <li>・中詰材の流出は、急傾斜地の崩壊を抑制する機能を低下させる。</li> <li>・顕著な湧水は、中詰材の流出を助長し、ひび割れ部においては梁の劣化を進行させる。</li> </ul> | |

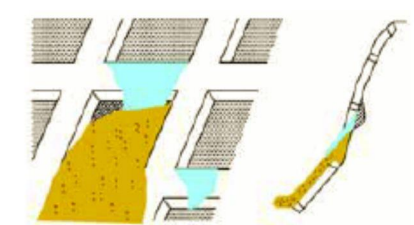
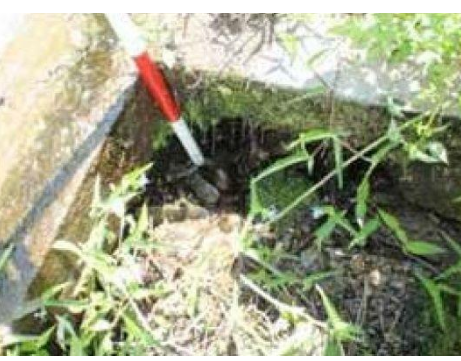
| 対象部位 | | | 法枠工 | |
|---|---|---|---|---|
| | c | 機能・性能低下あり | <p>○顕著な湧水、枠内の中詰材(土砂)の多量の流出がいたるところで認められる</p> | |

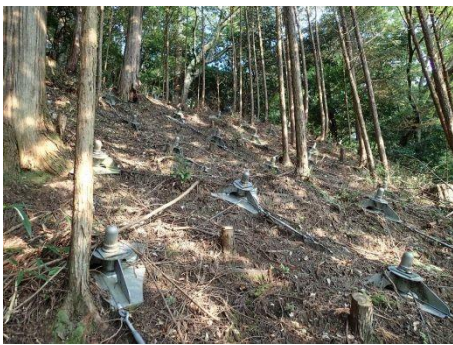
| 対象部位 | | | 法枠工(ワイヤーフレーム系) | |
|---|---|---|---|---|
| 変状形態 | | | 【ワイヤーフレーム工】ワイヤーの劣化・破損、緩み | |
| 変状レベル | a | 軽微な損傷 | <p>○変状なし</p> | |
| 評価の観点 | | | <ul style="list-style-type: none"> <li>・性能劣化は、主にワイヤーや継手金具等の劣化・破損と考えられる。</li> <li>・ワイヤーの緩みが生じている場合は、抑止機能が低下している。</li> </ul> | |

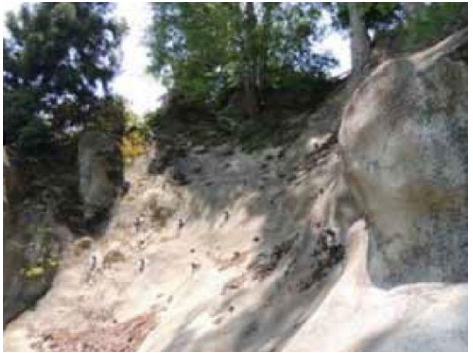
| 対象部位 | | | 吹付工 | |
|---|---|---|---|---|
| 変状形態 | | | ひび割れ・剥離 | |
| 変状レベル | a | 軽微な損傷 | <p>○変状なし<br/>○軽微なひび割れ</p> | |

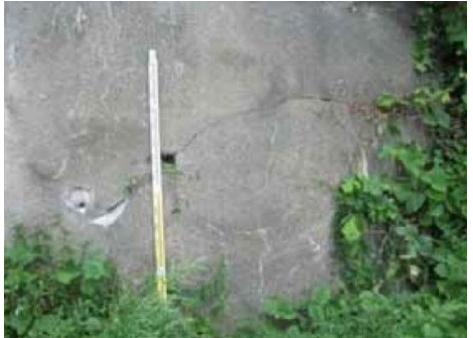
| 対象部位 | | | 吹付工 | |
|---|---|---|---|---|
| | b | 損傷があるが、機能・性能低下に至っていない | <p>○表面の部分的な剥離(薄い剥離)<br/>○あまり開口していないひび割れが数箇所ランダムにある</p> | |

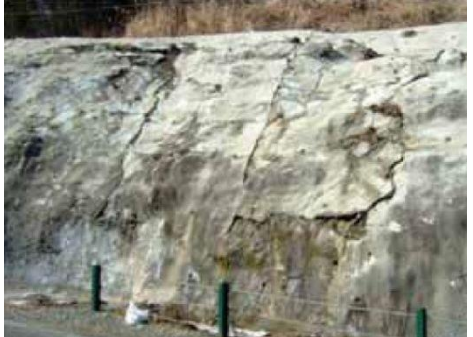
| 対象部位 | | | 吹付工 | |
|---|---|---|---|---|
| | c | 機能・性能低下あり | <p>○大きくて厚い剥離がいたるところにある<br/>○広範囲に連続して、開口したひび割れが発生している(ひび割れ箇所から植生が生えている)</p> | |
| 評価の観点 | | | <ul style="list-style-type: none"> <li>・開口したひび割れや剥離が進み、穴があいている場合、機能が著しく低下している。</li> <li>・開口部からの雨水の流入等により、風化侵食が進行し、地山を脆弱化させる。</li> <li>・ひび割れ、剥離が顕著な箇所は、打音調査による確認を検討する。</li> </ul> | |

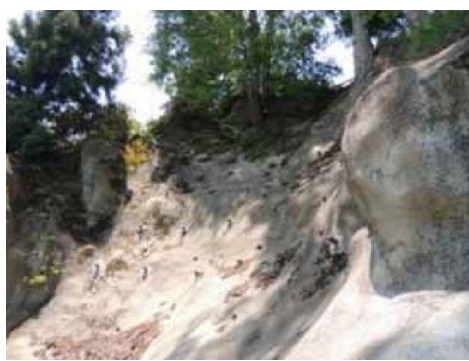
| 対象部位 | | | 吹付工 | |
|---|---|---|---|---|
| 変状形態 | | | はらみ出し・隙間・空洞・沈化・陥没(ずり落ち) | |
| 変状レベル | a | 軽微な損傷 | <p>○変状なし</p> | |

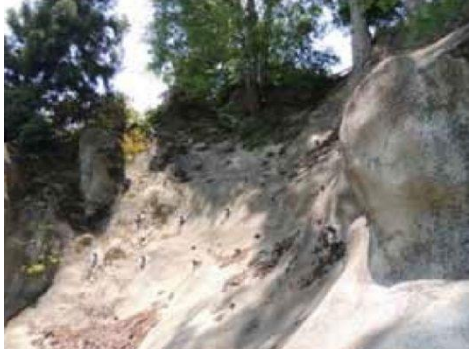
| 対象部位 | | | 吹付工 | |
|---|---|---|---|---|
| 変状形態 | | | 湧水 | |
| 変状レベル | a | 軽微な損傷 | <p>○常時の湧水や降雨時の滞水などの痕跡が認められない</p> | |

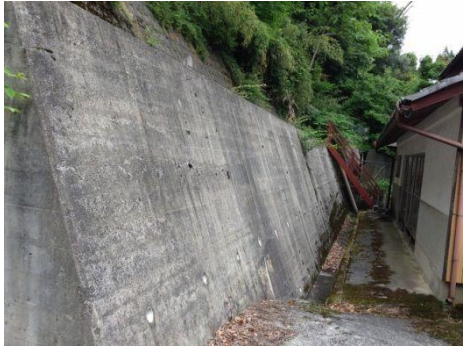
| 対象部位 | | | 擁壁工(待受け含む) | |
|---|---|---|---|---|
| 変状形態 | | | ひび割れ | |
| 変状レベル | a | 軽微な損傷 | <p>○変状なし</p> | |

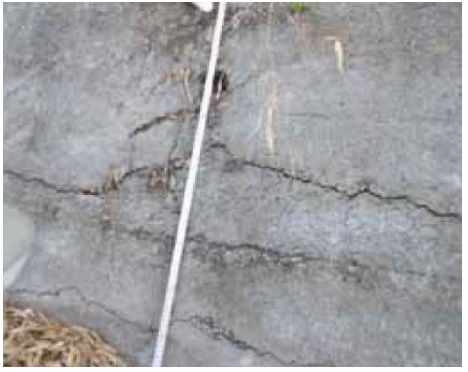
| 対象部位 | | | 擁壁工(待受け含む) | |
|---|---|---|---|---|
| | b | 損傷があるが、機能・性能低下に至っていない | <p>○部分的にひび割れが確認される<br/>○ひび割れが背面まで達していない<br/>○背面土砂の吸出しが確認されない</p> | |

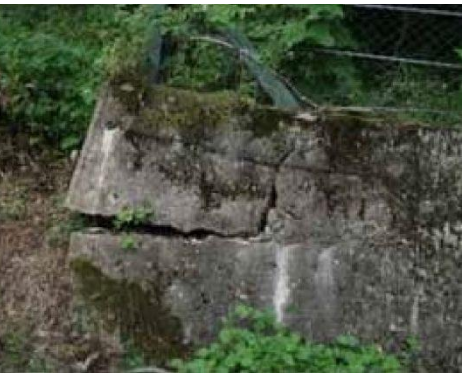
| 対象部位 | | | 擁壁工(待受け含む) | |
|---|---|---|---|---|
| | c | 機能・性能低下あり | <p>○広範囲に連続したひび割れが確認される<br/>○ひび割れが背面まで達している<br/>○背面土砂の吸出しが確認される</p> | |
| 評価の観点 | | | <ul style="list-style-type: none"> <li>・特に待受式擁壁工については、土石等の衝撃力に対して耐力が低下し、機能低下が生じる。</li> <li>・広範囲のひび割れは、擁壁の一体性が失われていると想定され、安定性の低下が懸念される。</li> </ul> | |

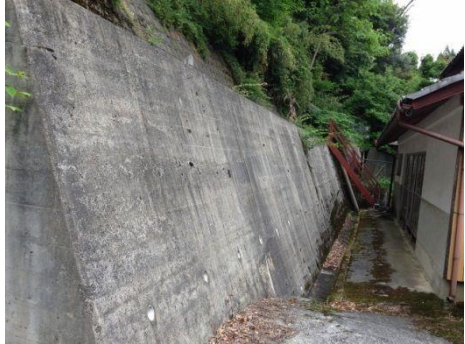
| 対象部位 | | | 擁壁工(待受け含む) | |
|---|---|---|---|---|
| 変状形態 | | | 湧水 | |
| 変状レベル | a | 軽微な損傷 | <p>○変状なし</p> | |

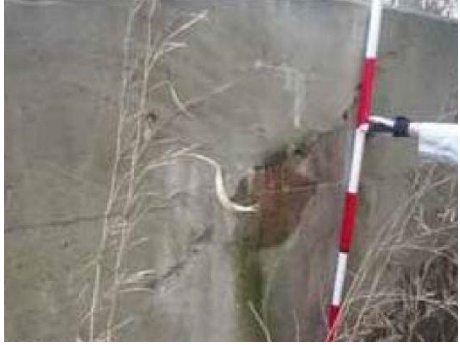
| 対象部位 | | | 擁壁工(待受け含む) | |
|---|---|---|---|---|
| | b | 損傷があるが、機能・性能低下に至っていない | <p>○部分的に湧水が確認される<br/>○背面土砂の吸出しが確認されない</p> | |

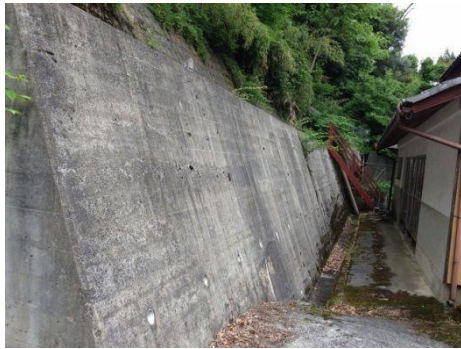
| 対象部位 | | 擁壁工(待受け含む) | |
|---|---|---|---|
| 変状形態 | | 沈下 | |
| 変状レベル | a 軽微な損傷 | <p>○変状なし</p> | |

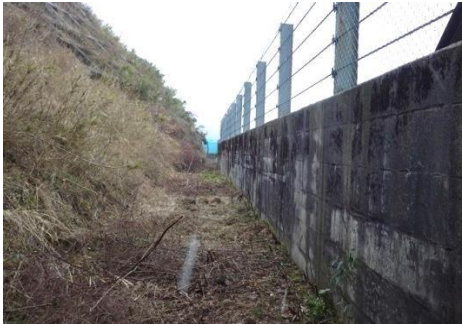
| 対象部位 | | 擁壁工(待受け) | |
|---|---|---|---|
| 変状形態 | | 空容量減少 | |
| 変状レベル | a | <p>軽微な損傷</p> <p>○変状なし</p> | |

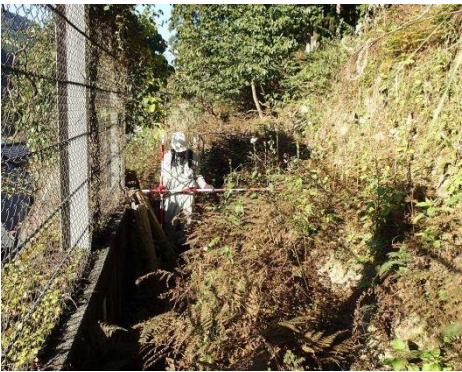
| 対象部位 | | 擁壁工(待受け) | |
|---|---|---|---|
| | b | <p>損傷があるが、機能・性能低下に至っていない</p> <p>○土砂堆積が生じているが、空容量の大きな減少は確認されない</p> | |

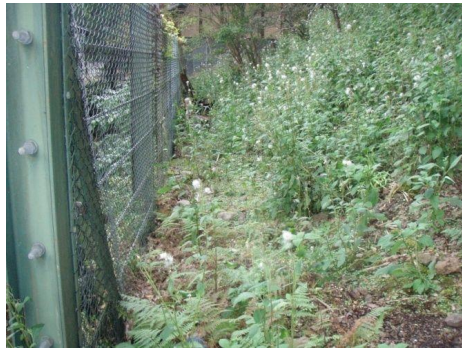
| 対象部位 | | 擁壁工(待受け) | |
|---|---|---|---|
| | c | <p>機能・性能低下あり</p> <p>○土砂堆積が生じ、空容量の減少が確認される</p> | |
| 評価の観点 | | <p>・待受式擁壁工の空容量の減少は、崩壊土砂の捕捉量が低下することから、機能低下につながる。</p> | |

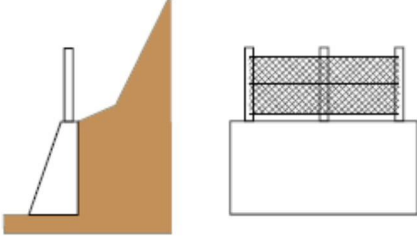
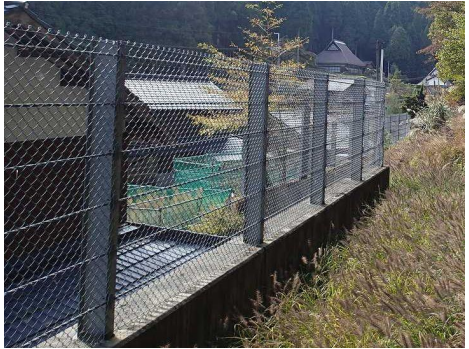
| 対象部位 | | | 擁壁工 | |
|---|---|---|---|---|
| 変状形態 | | | 落石防護柵の損傷・変形・腐食・劣化 | |
| 変状レベル | a | 軽微な損傷 | ○変状なし<br> | |

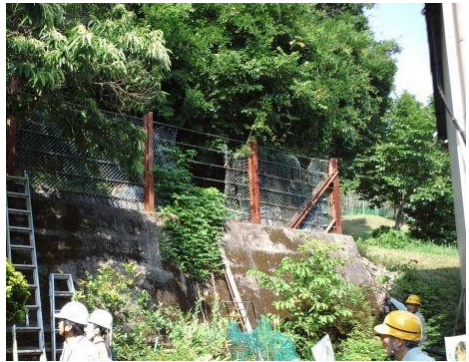
| 対象部位 | | | 擁壁工 | |
|---|---|---|---|---|
| | c | 機能・性能<br>低下あり | ○支柱が変形(折れや曲り)している<br>○ワイヤーや金網が破断している<br> | |
| 評価の観点 | | | ・落石防護柵工の損傷・変形、腐食・劣化が進行すると、落石の捕捉できない恐れが生じる。 | |

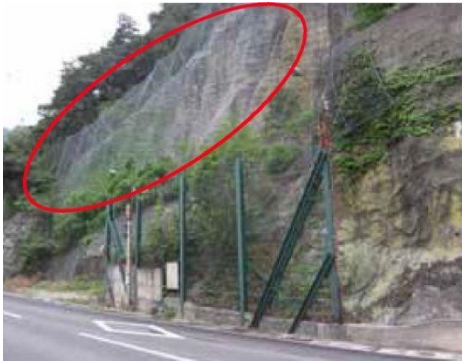
| 対象部位 | | | 擁壁工 | |
|---|---|---|---|---|
| 変状形態 | | | 落石防護網工の損傷・変形、腐食・劣化 | |
| 変状レベル | a | 軽微な損傷 | ○変状なし<br> | |

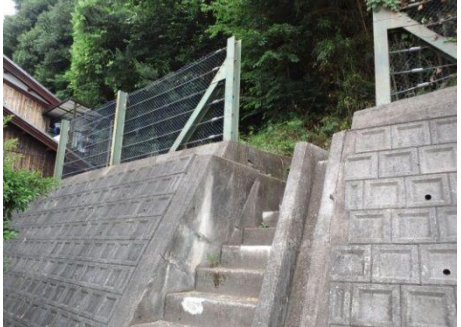
| 対象部位 | | 安全設備 | |
|---|---|---|---|
| 変状形態 | | 安全設備(階段、新入防止柵等) | |
| 変状レベル | a | <p>軽微な損傷</p> <p>○変状なし<br/>○損傷・変形、腐食・劣化はあるが使用可能</p> | |

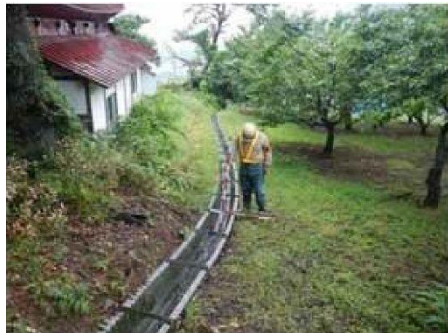
| 対象部位<br>変状形態<br>項 目 | | | 水路・集水枡・落差工<br>腐食・劣化 | |
| 変<br>状<br>レ<br>ベ<br>ル | a | 軽微な損傷 | <p>○変状なし<br/>○軽微な腐食・劣化</p> | |

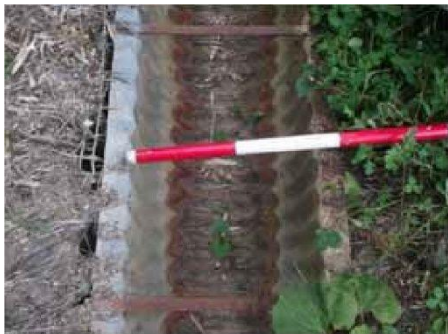
| 対象部位<br>変状形態<br>項 目 | | | 水路・集水枡・落差工<br>腐食・劣化 | |
|---|---|---|---|---|
| | b | 損 傷 あ る<br>が、機 能 ・ 性<br>能 低 下 に 至<br>っ て い な い | <p>○一部が腐食・劣化している<br/>○漏水はない状態</p> | |

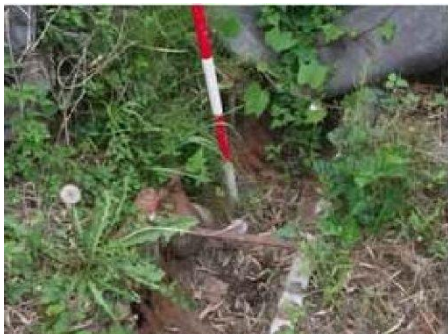
| 対象部位<br>変状形態<br>項 目 | | | 水路・集水枡・落差工<br>腐食・劣化 | |
|---|---|---|---|---|
| | c | 機 能 ・ 性 能<br>低 下 あ り | <p>○腐食・劣化によって漏水している</p> | |
| 評価の観点 | | | <ul style="list-style-type: none"><li>・地すべり活動や水路側部の侵食等によって、水路等が破損・変形することがある。</li><li>・水路、集水枡、落差工の腐食・劣化、損傷・変形が進行すると、集水した水の漏出を生じる恐れがある。</li><li>・集水した水の漏出や溢水は、地下水位を上昇させる要因となり、地すべりの安定性の低下につながる。</li></ul> | |

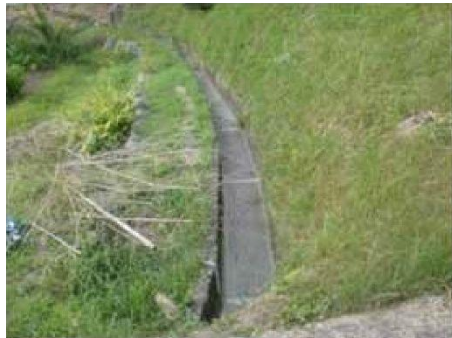
| 対象部位<br>変状形態<br>項目 | | | 水路・集水枡・落差工<br>損傷・変形 | |
| 変<br>状<br>レ<br>ベ<br>ル | a | 軽微な損傷 | ○変状なし<br>○軽微な損傷・変形<br> | |

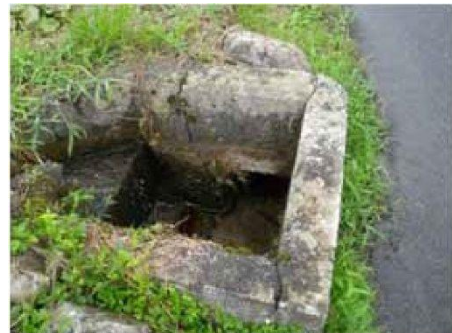
| 対象部位<br>変状形態<br>項目 | | | 水路・集水枡・落差工<br>損傷・変形 | |
|---|---|---|---|---|
| | b | 損傷があるが、機能が低下していない | ○一部が損傷・変形している<br>○漏水はない状態<br> | |

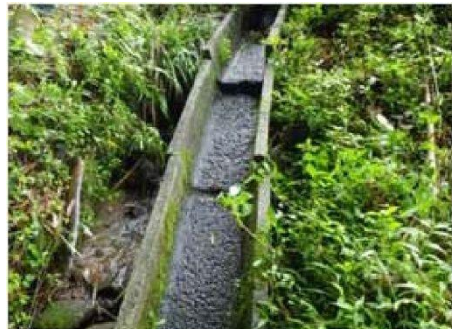
| 対象部位<br>変状形態<br>項目 | | | 水路・集水枡・落差工<br>損傷・変形 | |
|---|---|---|---|---|
| | c | 機能・性能低下あり | ○損傷・変形によって漏水している<br> | |
| 評価の観点 | | | ・地すべり活動や水路側部の侵食等によって、水路等が破損・変形することがある。<br>・水路、集水枡、落差工の腐食・劣化、損傷・変形が進行すると、集水した水の漏出を生じる恐れがある。<br>・集水した水の漏出や溢水は、地下水位を上昇させる要因となり、地すべりの安定性の低下につながる。 | |

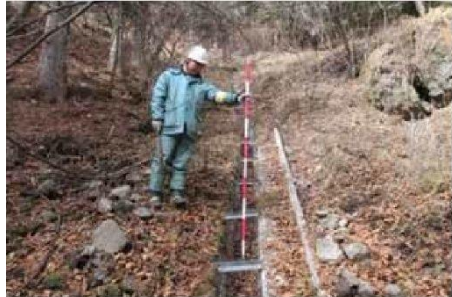
| 対象部位<br>変状形態<br>項 目 | | | 水路・集水枡・落差工<br>土砂等の堆積 | |
| 変<br>状<br>レ<br>ベ<br>ル | a | 軽微な損傷 | <div>○変状なし<br/>○軽微な土砂等の堆積</div> | |

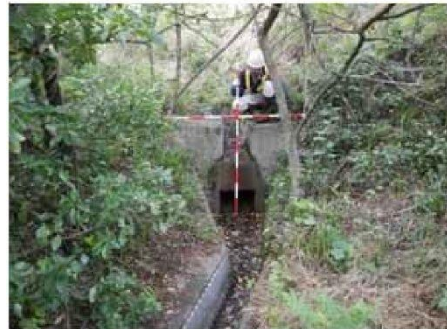
| 対象部位<br>変状形態<br>項 目 | | | 水路・集水枡・落差工<br>土砂等の堆積 | |
|---|---|---|---|---|
| | b | 損 傷 あ る<br>が、機 能・性<br>能 低 下 に 至<br>っ て い な い | <div>○一部に土砂等が堆積している<br/>○溢水はない状態</div> | |

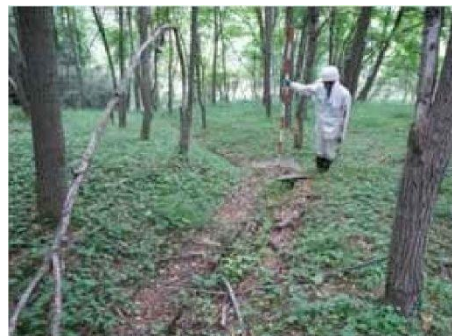
| 対象部位<br>変状形態<br>項 目 | | | 水路・集水枡・落差工<br>土砂等の堆積 | |
|---|---|---|---|---|
| | c | 機 能・性 能<br>低 下 あ り | <div>○土砂等の堆積によって溢水している</div> | |
| 評価の観点 | | | <div>・水路・集水枡・落差工の土砂等の堆積が進行すると、集水した水の溢水を生じる恐れがある。</div> <div>・集水した水の漏出や溢水は、地下水位を上昇させる要因となり、地すべりの安定性の低下につながる。</div> | |

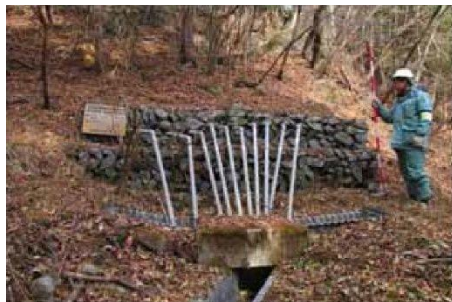
| 対象部位<br>変状形態<br>項 目 | | | 孔口保護工・集水枡<br>劣化・腐食、損傷・変形 | |
| 変状レベル | a | 軽微な損傷 | <p>○変状なし<br/>○軽微な劣化・腐食、損傷・変形</p> | |

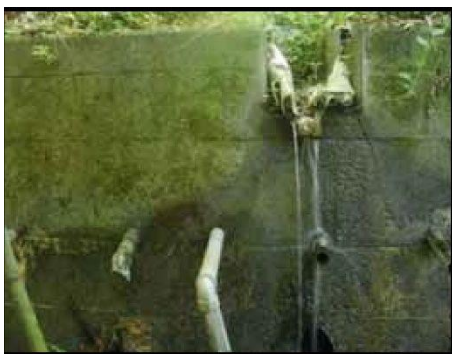
| 対象部位<br>変状形態<br>項 目 | | | 孔口保護工・集水枡<br>劣化・腐食、損傷・変形 | |
|---|---|---|---|---|
| | b | 損傷があるが、機能が低下していない | <p>○一部が劣化・腐食、損傷・変形している(漏水はない状態)</p> | |

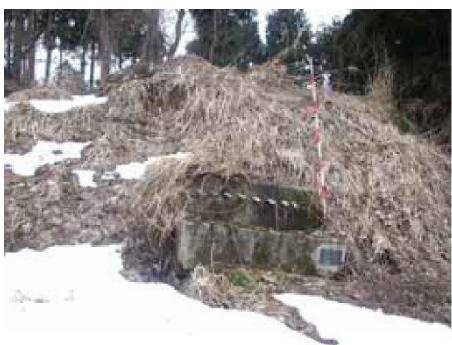
| 対象部位<br>変状形態<br>項 目 | | | 孔口保護工・集水枡<br>劣化・腐食、損傷・変形 | |
|---|---|---|---|---|
| | c | 機能・性能低下あり | <p>○劣化・腐食、損傷・変形によって漏水している</p> | |
| 評価の観点 | | | <ul style="list-style-type: none"><li>・集水不能や集水した水の漏出・溢水は、地下水位の上昇を上昇させる要因となり、地すべりの安定性の低下につながる。</li><li>・地下水観測や地下水排除工の排水量観測のデータは、地下水排除工の健全度評価において有益な情報となる。</li><li>・孔口保護工等の劣化・腐食、損傷・変形の進行は、横ボーリングの集水不能や集水した水の漏出を生じる恐れがある。</li></ul> | |

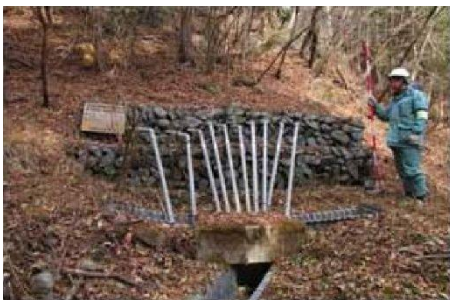
| 対象部位 | | | 集水枡 | |
|---|---|---|---|---|
| 変状形態 | | | 土砂等の堆積 | |
| 変状レベル | a | 軽微な損傷 | <p>○土砂等の堆積なし<br/>○軽微な土砂等の堆積</p> | |

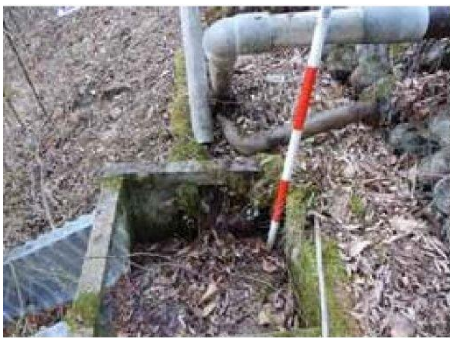
| 対象部位 | | | 集水枡 | |
|---|---|---|---|---|
| | b | 損傷があるが、機能が低下していない | <p>○一部に土砂が堆積している(溢水はない状態)</p> | |

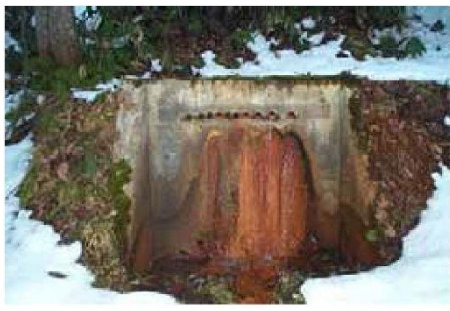
| 対象部位 | | | 集水枡 | |
|---|---|---|---|---|
| | c | 機能・性能低下あり | <p>○土砂等の堆積によって溢水している</p> | |
| 評価の観点 | | | <ul style="list-style-type: none"> <li>・集水不能や集水した水の漏出・溢水は、地下水位の上昇を上昇させる要因となり、地すべりの安定性の低下につながる。</li> <li>・地下水観測や地下水排除工の排水量観測のデータは、地下水排除工の健全度評価において有益な情報となる。</li> <li>・集水枡の土砂等の堆積が進行すると、集水した水の溢水を生じる恐れがある。</li> </ul> | |

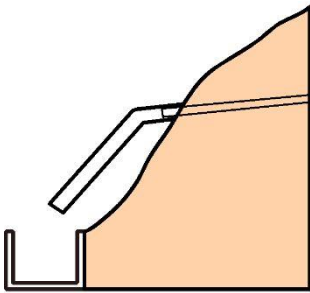
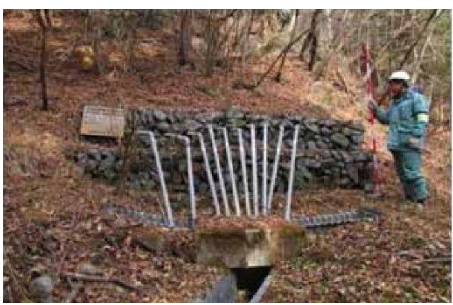
| 対象部位 | | | 集水管 | |
|---|---|---|---|---|
| 変状形態 | | | 劣化・腐食、損傷・変形 | |
| 変状レベル | a | 軽微な損傷 | <p>○変状なし<br/>○軽微な劣化・腐食、損傷・変形</p> | |

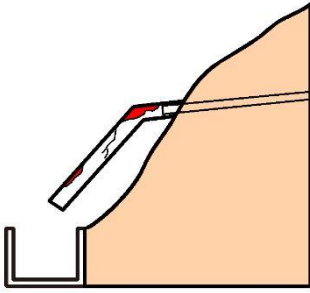
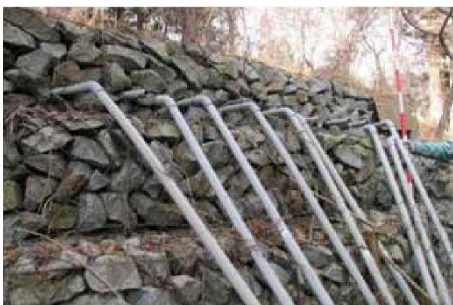
| 対象部位 | | | 集水管 | |
|---|---|---|---|---|
| | b | 損傷があるが、機能が低下していない | <p>○一部の集水管が劣化・腐食、損傷・変形している</p> | |

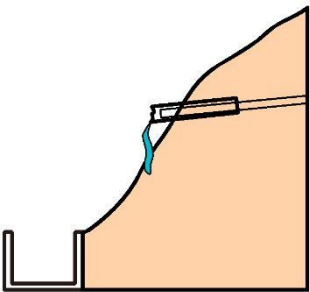
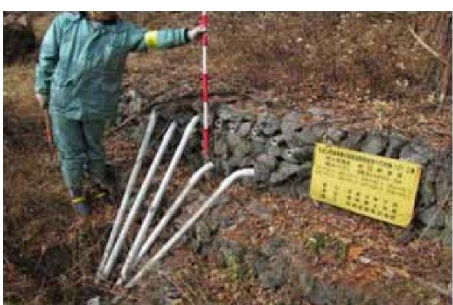
| 対象部位 | | | 集水管 | |
|---|---|---|---|---|
| | c | 機能・性能低下あり | <p>○大半の集水管が劣化・腐食、損傷・変形している</p> | |

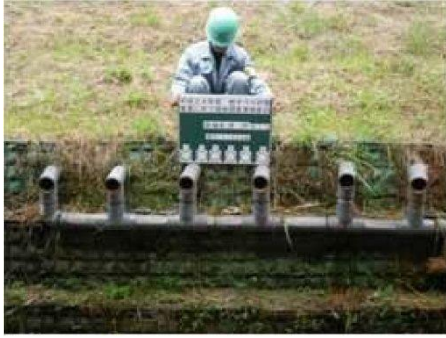
| 対象部位 | | | 集水管孔口 | |
|---|---|---|---|---|
| 変状レベル | a | 軽微な損傷 | <p>○閉塞物の付着なし<br/>○孔口に閉塞物が少量付着<br/>○地下水の排出が確認されている</p> | |

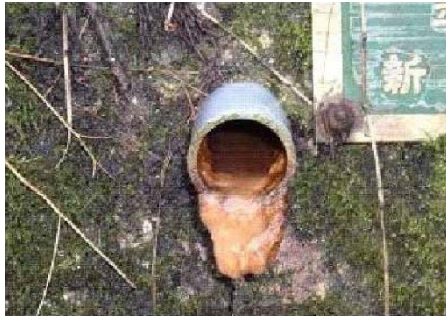
| 対象部位 | | | 集水管孔口 | |
|---|---|---|---|---|
| | b | 損傷があるが、機能が低下していない | <p>○大半の集水管に閉塞物が付着(概ね孔口の 25%以下)している<br/>○地下水の排出が確認されている</p> | |

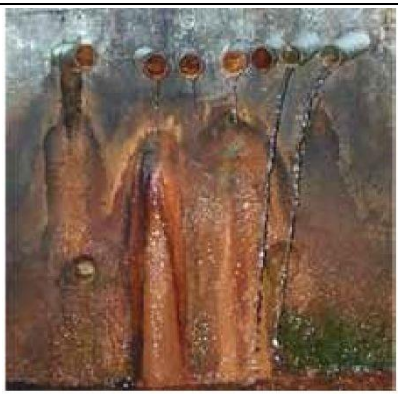
| 対象部位 | | | 集水管孔口 | |
|---|---|---|---|---|
| | c | 機能・性能低下あり | <p>○大半の集水管に閉塞物が多量に付着(概ね孔口の 25%以上)している<br/>○閉塞により地下水の排出が止まっていると考えられる</p> | |

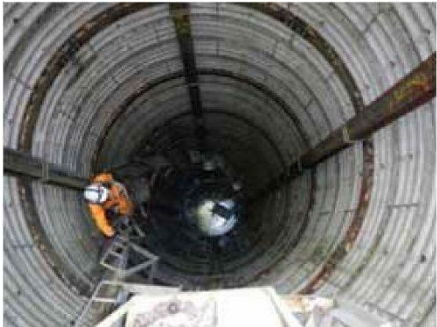
| 対象部位 | | | 本体 | |
|---|---|---|---|---|
| 変状レベル | a | 軽微な損傷 | <p>○変状なし<br/>○軽微な腐食・劣化</p> | |

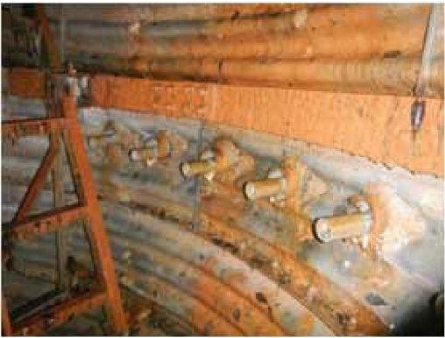
| 対象部位 | | | 本体 | |
|---|---|---|---|---|
| | b | 損傷があるが、機能・性能低下に至っていない | <p>○本体の一部が腐食・劣化によって損壊している</p> | |

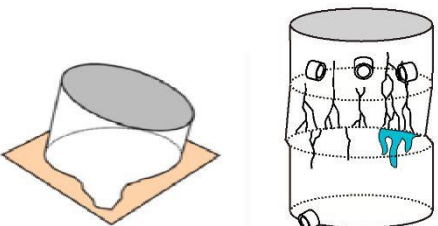
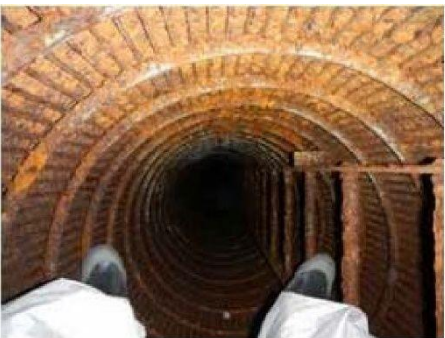
| 対象部位 | | | 本体 | |
|---|---|---|---|---|
| | c | 機能・性能低下あり | <p>○本体の大半が腐食・劣化によって損壊している</p> | |

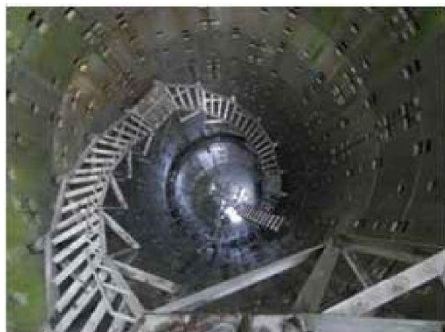
| 対象部位 | | | 本体 | |
|---|---|---|---|---|
| 変状レベル | a | 軽微な損傷 | <p>○変状なし<br/>○軽微な損傷・変形</p> | |

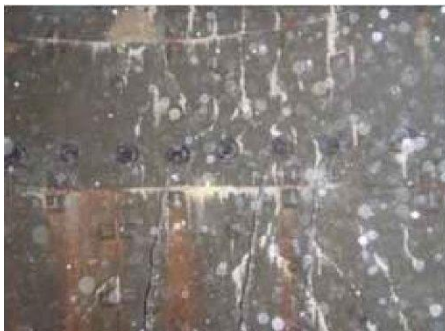
| 対象部位 | | | 本体 | |
|---|---|---|---|---|
| | b | 損傷があるが、機能・性能低下に至っていない | <p>○せん断等の損傷・変形が生じている</p> | |

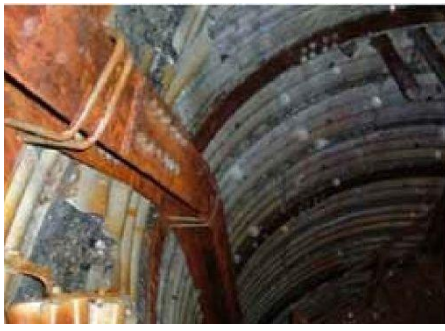
| 対象部位 | | | 本体 | |
|---|---|---|---|---|
| | c | 機能・性能低下あり | <p>○本体の大半が損傷・変形によって損壊している<br/>○せん断等の損傷・変形によって、本体が破断している<br/>○本体が傾動している</p> | |

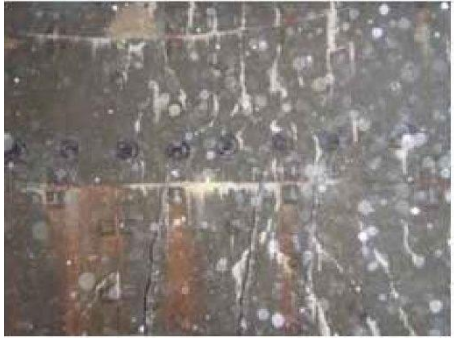
| 対象部位 | | | 集水管孔口 | |
|---|---|---|---|---|
| | b | 損傷があるが、機能・性能低下に達していない | <p>○一部の集水管が破損、閉塞している</p> | |

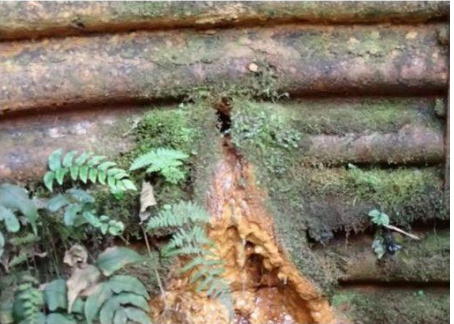
| 対象部位 | | | 集水管孔口 | |
|---|---|---|---|---|
| | c | 機能・性能低下あり | <p>○大半の集水管が損傷、閉塞している</p> | |

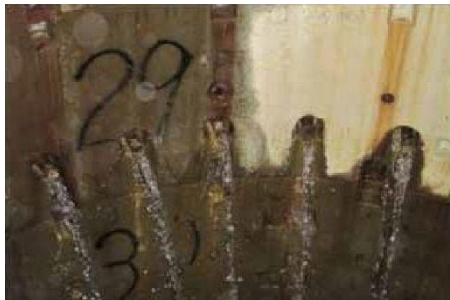
| 対象部位 | | | 集水管孔口 | |
|---|---|---|---|---|
| 変状レベル | a | 軽微な損傷 | <p>○閉塞物の付着なし<br/>○孔口に閉塞物が少量付着<br/>○集水された地下水等の排出が確認されている</p> | |

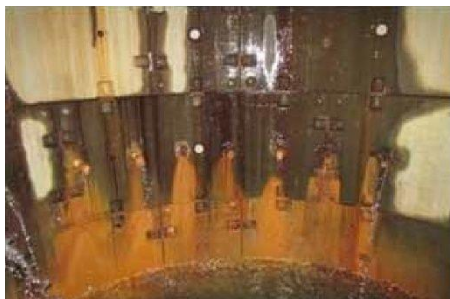
| 対象部位 | | | 集水管孔口 | |
|---|---|---|---|---|
| | b | 損傷があるが、機能が低下していない | <p>○大半の集水管に閉塞物が付着(概ね孔口の 25%以下)している<br/>○集水された地下水等の排出が確認されている</p> | |

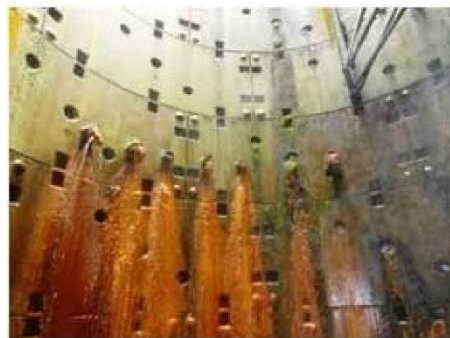
| 対象部位 | | | 集水管孔口 | |
|---|---|---|---|---|
| | c | 機能・性能低下あり | <p>○大半の集水管に閉塞物が多量に付着(概ね孔口の 25%以上)している<br/>○閉塞し、地下水等の排出が止まっていると考えられる</p> | |

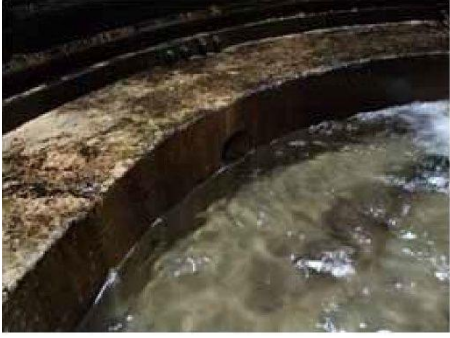
| 対象部位 | | | 排水管孔口 |
|---|---|---|---|
| 変状レベル | a | 軽微な損傷 | <p>○変状なしなし<br/>○軽微な腐食・劣化、損傷・変形<br/>○排水が確認されている</p> |

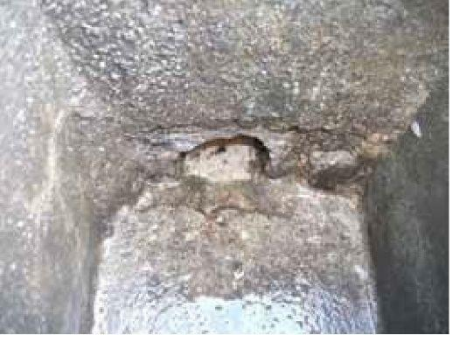
| 対象部位 | | | 排水管孔口 |
|---|---|---|---|
| | b | 損傷があるが、機能が低下していない | <p>○損傷・変形によって排水管の断面が減少している<br/>○腐食・劣化によって排水管に変形が生じている<br/>○排水が確認されている</p> |

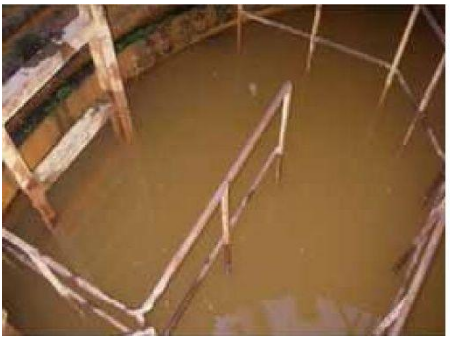
| 対象部位 | | | 排水管孔口 |
|---|---|---|---|
| | c | 機能・性能低下あり | <p>○腐食・劣化、損傷・変形によって排水管が損傷し、集水した水の漏出が生じている<br/>○腐食・劣化、損傷・変形によって排水管が閉塞し、湛水を生じている</p> |

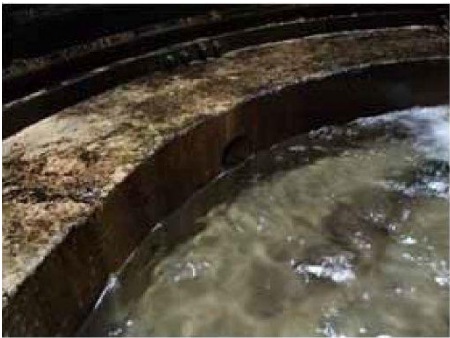
| 対象部位 | | | 排水管孔口 | |
|---|---|---|---|---|
| 変状レベル | a | 軽微な損傷 | <p>○閉塞物や土砂等による閉塞なし<br/>○閉塞物や土砂等が孔口に少量付着<br/>○排水が確認されている</p> | |

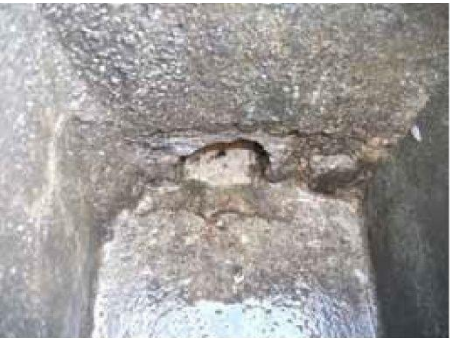
| 対象部位 | | | 排水管孔口 | |
|---|---|---|---|---|
| | b | 損傷があるが、機能が低下していない | <p>○閉塞物や土砂等によって孔口の断面が減少(概ね 25%以下)<br/>○排水が確認されている</p> | |

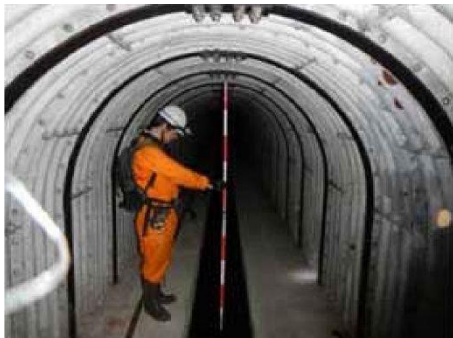
| 対象部位 | | | 本体 |
|---|---|---|---|
| 変状レベル | a | 軽微な損傷 | <p>○変状なし<br/>○軽微な腐食・劣化</p> |

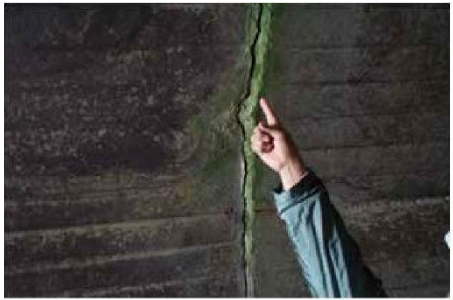
| 対象部位 | | | 本体 |
|---|---|---|---|
| | b | 損傷があるが、機能が低下していない | <p>○一部が腐食・劣化により損壊している<br/>○漏水はない状態</p> |

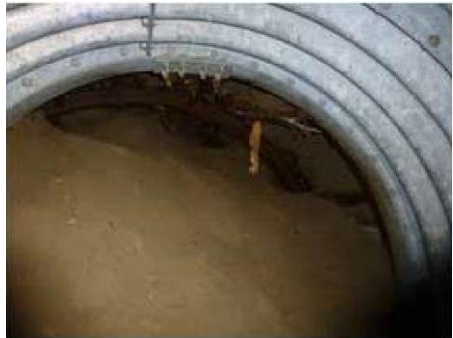
| 対象部位 | | | 本体 |
|---|---|---|---|
| | c | 機能・性能低下あり | <p>○多数の損壊が生じている<br/>○本体、排水路から漏水している</p> |

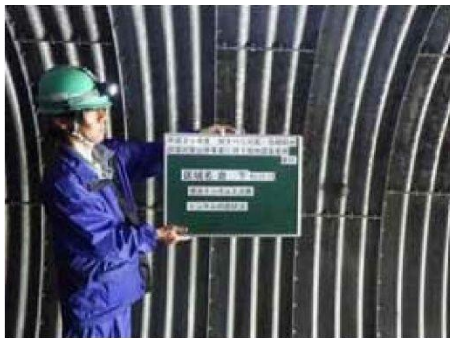
| 対象部位 | | | 本体 |
|---|---|---|---|
| 変状レベル | a | 軽微な損傷 | <p>○変状なし<br/>○軽微な損傷・変形</p> |

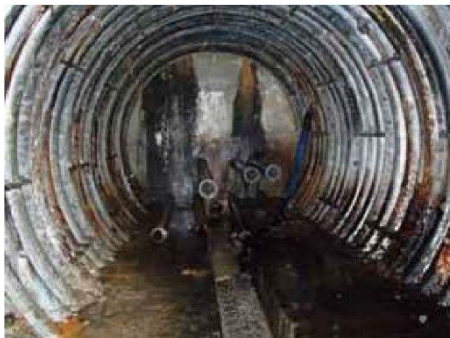
| 対象部位 | | | 本体 |
|---|---|---|---|
| | b | 損傷があるが、機能が低下していない | <p>○一部の集水管が破壊、閉塞している</p> |

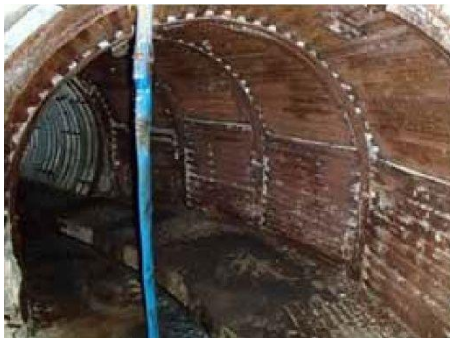
| 対象部位 | | | 本体 |
|---|---|---|---|
| | c | 機能・性能低下あり | <p>○大半の集水管が破壊、閉塞している</p> |

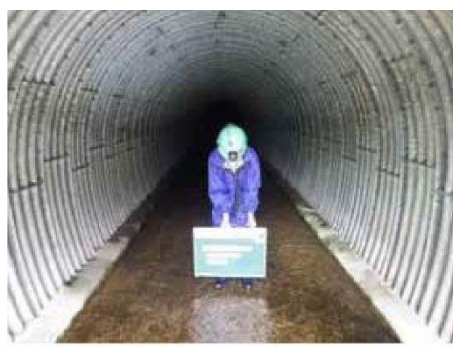
| 対象部位 | | | 排水路 | |
|---|---|---|---|---|
| 変状レベル | a | 軽微な損傷 | <p>○変状なし<br/>○軽微な腐食・劣化</p> | |

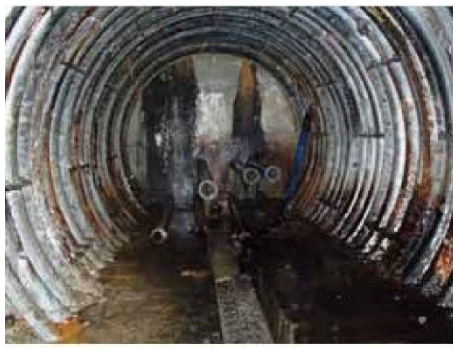
| 対象部位 | | | 排水路 | |
|---|---|---|---|---|
| | b | 損傷があるが、機能が低下していない | <p>○一部が腐食・劣化、損傷・変形によって損壊している<br/>○漏水はない状態</p> | |

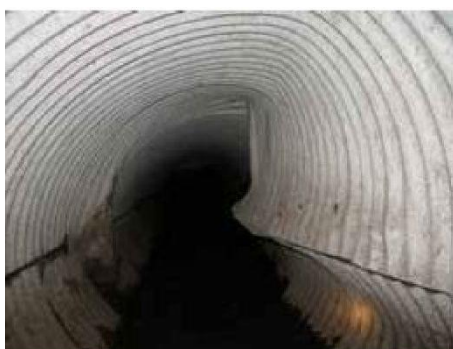
| 対象部位 | | | 排水路 | |
|---|---|---|---|---|
| | c | 機能・性能低下あり | <p>○多数の損壊が生じている<br/>○せん断性の損傷・変形が生じている<br/>○本体が傾動している<br/>○本体、排水路から漏水している</p> | |

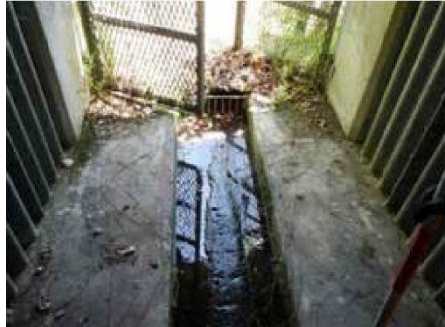
| 対象部位 | | | 排水路 | |
|---|---|---|---|---|
| 変状レベル | a | 軽微な損傷 | <p>○変状なし<br/>○軽微な損傷・変形</p> | |

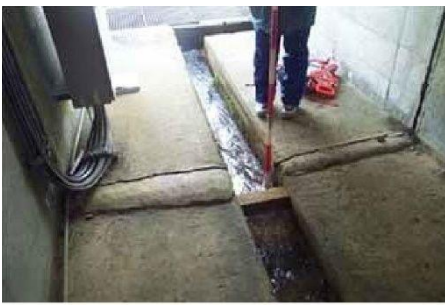
| 対象部位 | | | 排水路 | |
|---|---|---|---|---|
| | b | 損傷があるが、機能が低下していない | <p>○一部が腐食・劣化、損傷・変形によって損壊している<br/>○漏水はない状態</p> | |

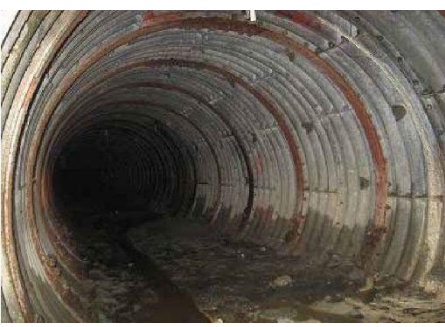
| 対象部位 | | | 排水路 | |
|---|---|---|---|---|
| | c | 機能・性能低下あり | <p>○多数の損壊が生じている<br/>○せん断性の損傷・変形が生じている<br/>○本体が傾動している<br/>○本体、排水路から漏水している</p> | |

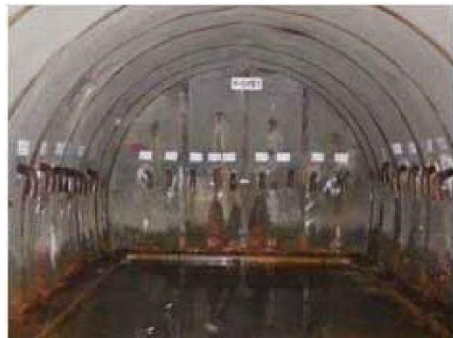
| 対象部位 | | | 集水管孔口 | |
|---|---|---|---|---|
| 変状レベル | a | 軽微な損傷 | <p>○閉塞物の付着なし<br/>○孔口に閉塞物が少量付着<br/>○集水された地下水等の排出が確認されている</p> | |

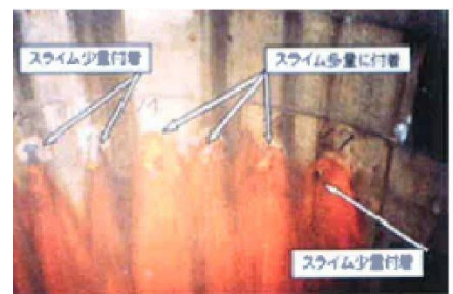
| 対象部位 | | | 集水管孔口 | |
|---|---|---|---|---|
| | c | 機能・性能低下あり | <p>○大半の集水管に閉塞物が多量に付着(概ね孔口の25%以上)している<br/>○閉塞し、地下水等の排出が止まっていると考えられる</p> | |

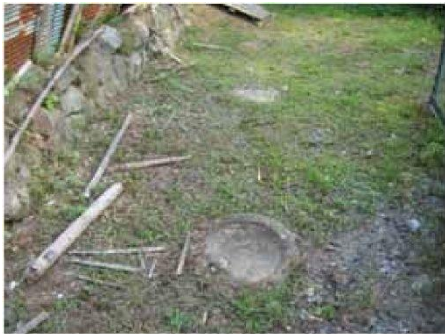
| 対象部位<br>変状形態<br>項目 | | | 変状レベル | 損傷・傾動 | 事例写真 |
|---|---|---|---|---|---|
| 変状レベル | a | 軽微な損傷 | ○変状なし | | |

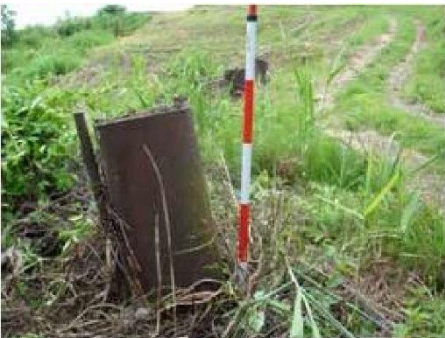
| 対象部位<br>変状形態<br>項目 | | | 変状レベル | 損傷・傾動 | 事例写真 |
|---|---|---|---|---|---|
| | c | 機能・性能低下あり | ○杭頭周辺地盤に隆起、沈下が生じている<br>○杭の損傷・傾動等の異常が認められる（杭頭が露出している場合） | | |

| 対象部位<br>変状形態<br>項目 | | | 変状レベル | 損傷・傾動 | 事例写真 |
|---|---|---|---|---|---|
| 評価の観点 | | | <ul style="list-style-type: none"> <li>・周辺地盤に隆起、沈下が認められた場合には、変状の規模によらず要対策とする。</li> <li>・抑止杭工・シャフト工の変位計測が実施されている場合は、観測結果（孔内傾斜計、歪み計）を健全度評価に活用する。</li> <li>・複数の杭で滑動に対抗させる工法であるため、一部で異常が認められれば、全体に異常（機能低下）が生じている可能性がある。</li> </ul> | | |
| 点検留意事項 | | | <ul style="list-style-type: none"> <li>・一般に抑止杭工・深礎工は地中構造物であり、目視点検が困難であるため、周辺地盤の変状の有無を確認する。</li> <li>・杭頭（シャフト頭部）の周辺地盤の隆起・沈下が生じている場合は、杭（シャフト）に過度な変形が生じている可能性があり、破壊の恐れがあるので特に留意する。</li> </ul> | | |

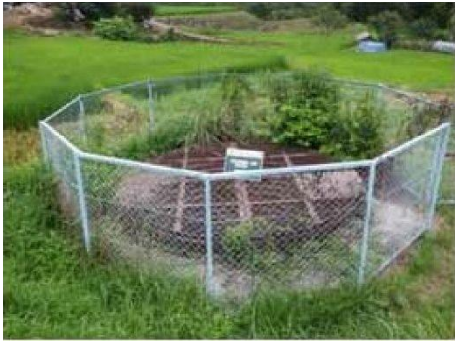
| 対象部位 | | 井戸蓋・点検用階段・立入防止柵 | |
|---|---|---|---|
| 変状レベル | a | <p>軽微な損傷</p> <p>○変状なし<br/>○腐食・劣化、損傷・変形はあるが使用可能</p> | |

| 対象部位 | | 井戸蓋・点検用階段・立入防止柵 | |
|---|---|---|---|
| 評価の観点 | | <ul style="list-style-type: none"> <li>・損傷等が進行すると、関係者以外の侵入・転落による事故等の安全管理上支障をきたす。</li> <li>・点検用設備の損傷・変形、腐食・劣化が進行すると、点検実施に支障が生じる。</li> </ul> | |
| 点検留意事項 | | <ul style="list-style-type: none"> <li>・施設の腐食・劣化、損傷・変形等の状況について確認する。</li> </ul> | |

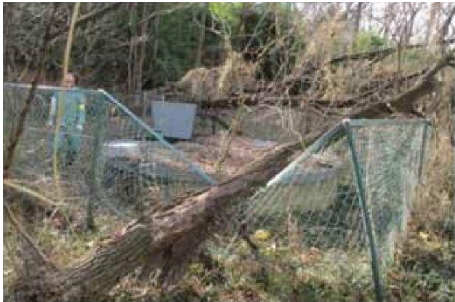
| 対象部位 | | 井戸蓋・点検用階段・立入防止柵 | |
|---|---|---|---|
| | c | <p>機能・性能低下あり</p> <p>○腐食・劣化、損傷・変形によって使用できない、または、機能していない</p> | |
