第33回 旧RD最終処分場問題連絡協議会（書面開催）にいただいた ご意見・ご質問への回答について

■日 時 令和2年6月（書面開催）

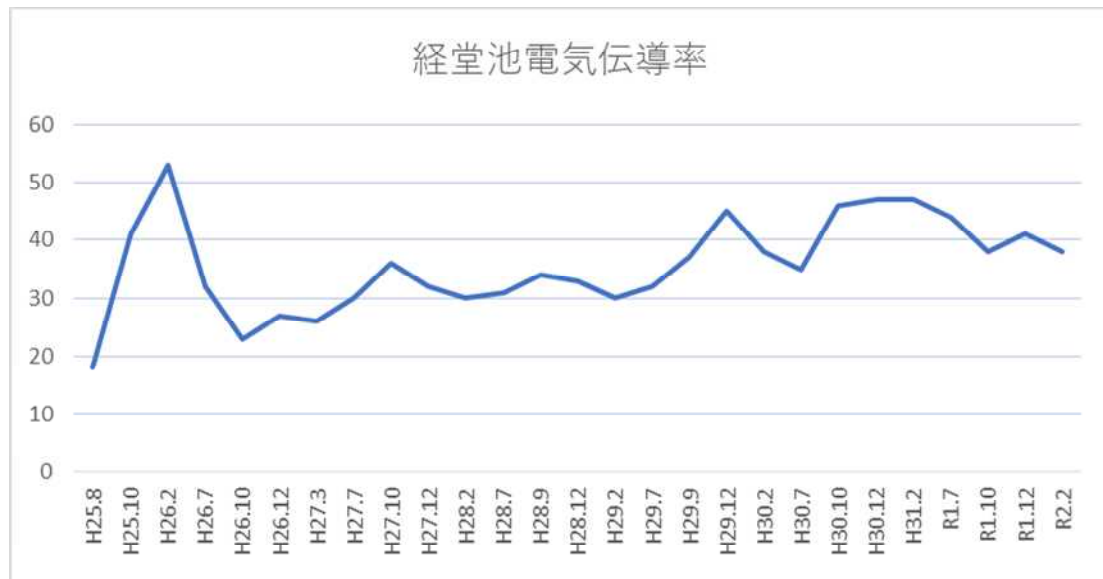
⇒ 経堂池の電気伝導度は、平成 26 年秋頃から平成 29 年頃まで上昇傾向となっており、その後は横ばいで推移しています。一方、ご指摘の旧処分場下流の Ks2 層地下水 (No. 1 や H24-2) については、下図のとおり平成 26 年頃からは減少傾向を示し、平成 30 年春頃から上昇傾向に転じており、両者の上下動の時期は異なった傾向を示しており、関連性はないものと考えております。

- ③ 経堂池の水質検査を工事終了後も継続していただきたいと思います。電気伝導率がKs2層の処分場下流地域と経堂池で同じ様な推移を示しております。調整池の水質は跡地に降った雨水ですので異常値が出るとは考えられません。異常値が出れば経堂池の水質検査を実施するのでは経堂池の検査は最初からしないと言っているのと同じです。工事が完璧に行われていればKs2層の水質も経堂池の水質も改善して行くものと考えます。想像では無く、水質検査を継続し報告して戴きたくお願い致します。
