「幻の安土城」復元プロジェクト・歴史セミナー

特別史跡安土城跡発掘調査成果報告会

安土城跡天主周辺の建物群

～これまでの発掘調査成果より～

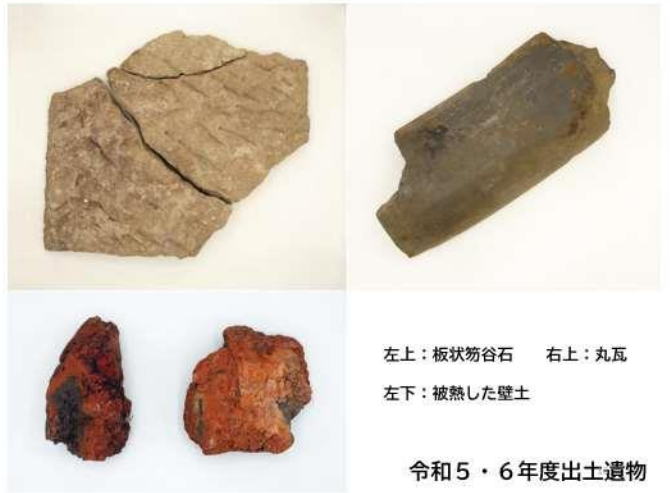
左上：板状笏谷石 右上：丸瓦
左下：被熱した壁土

令和5・6年度出土遺物

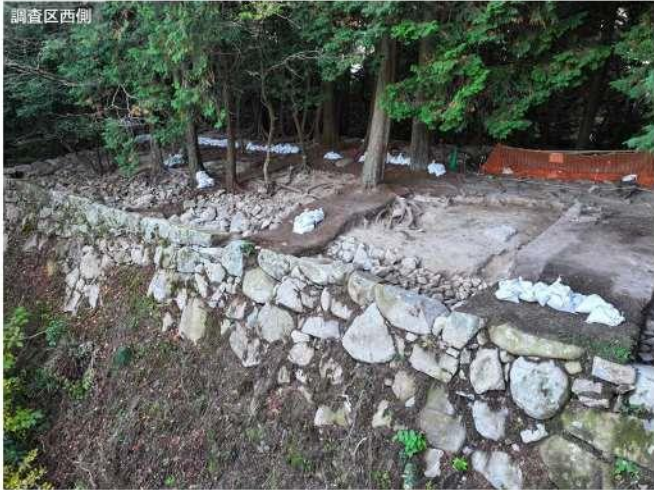
石列検出状況

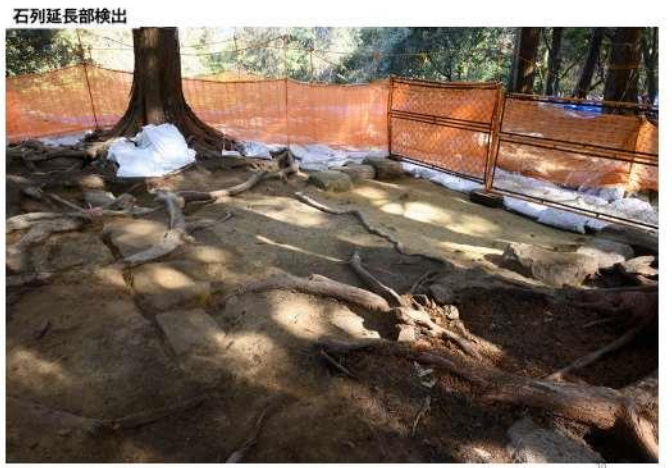
礎石検出状況

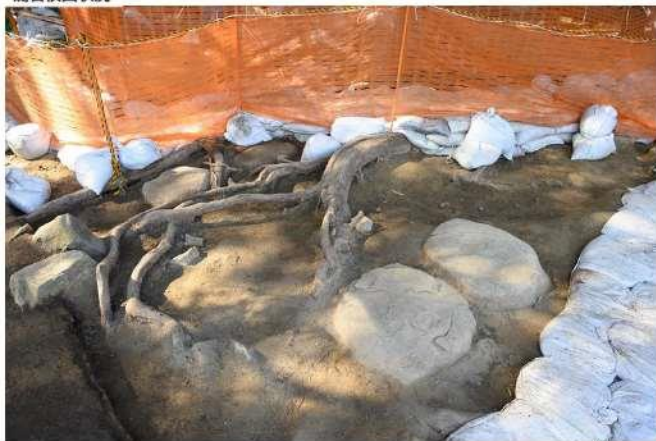
礎石検出状況

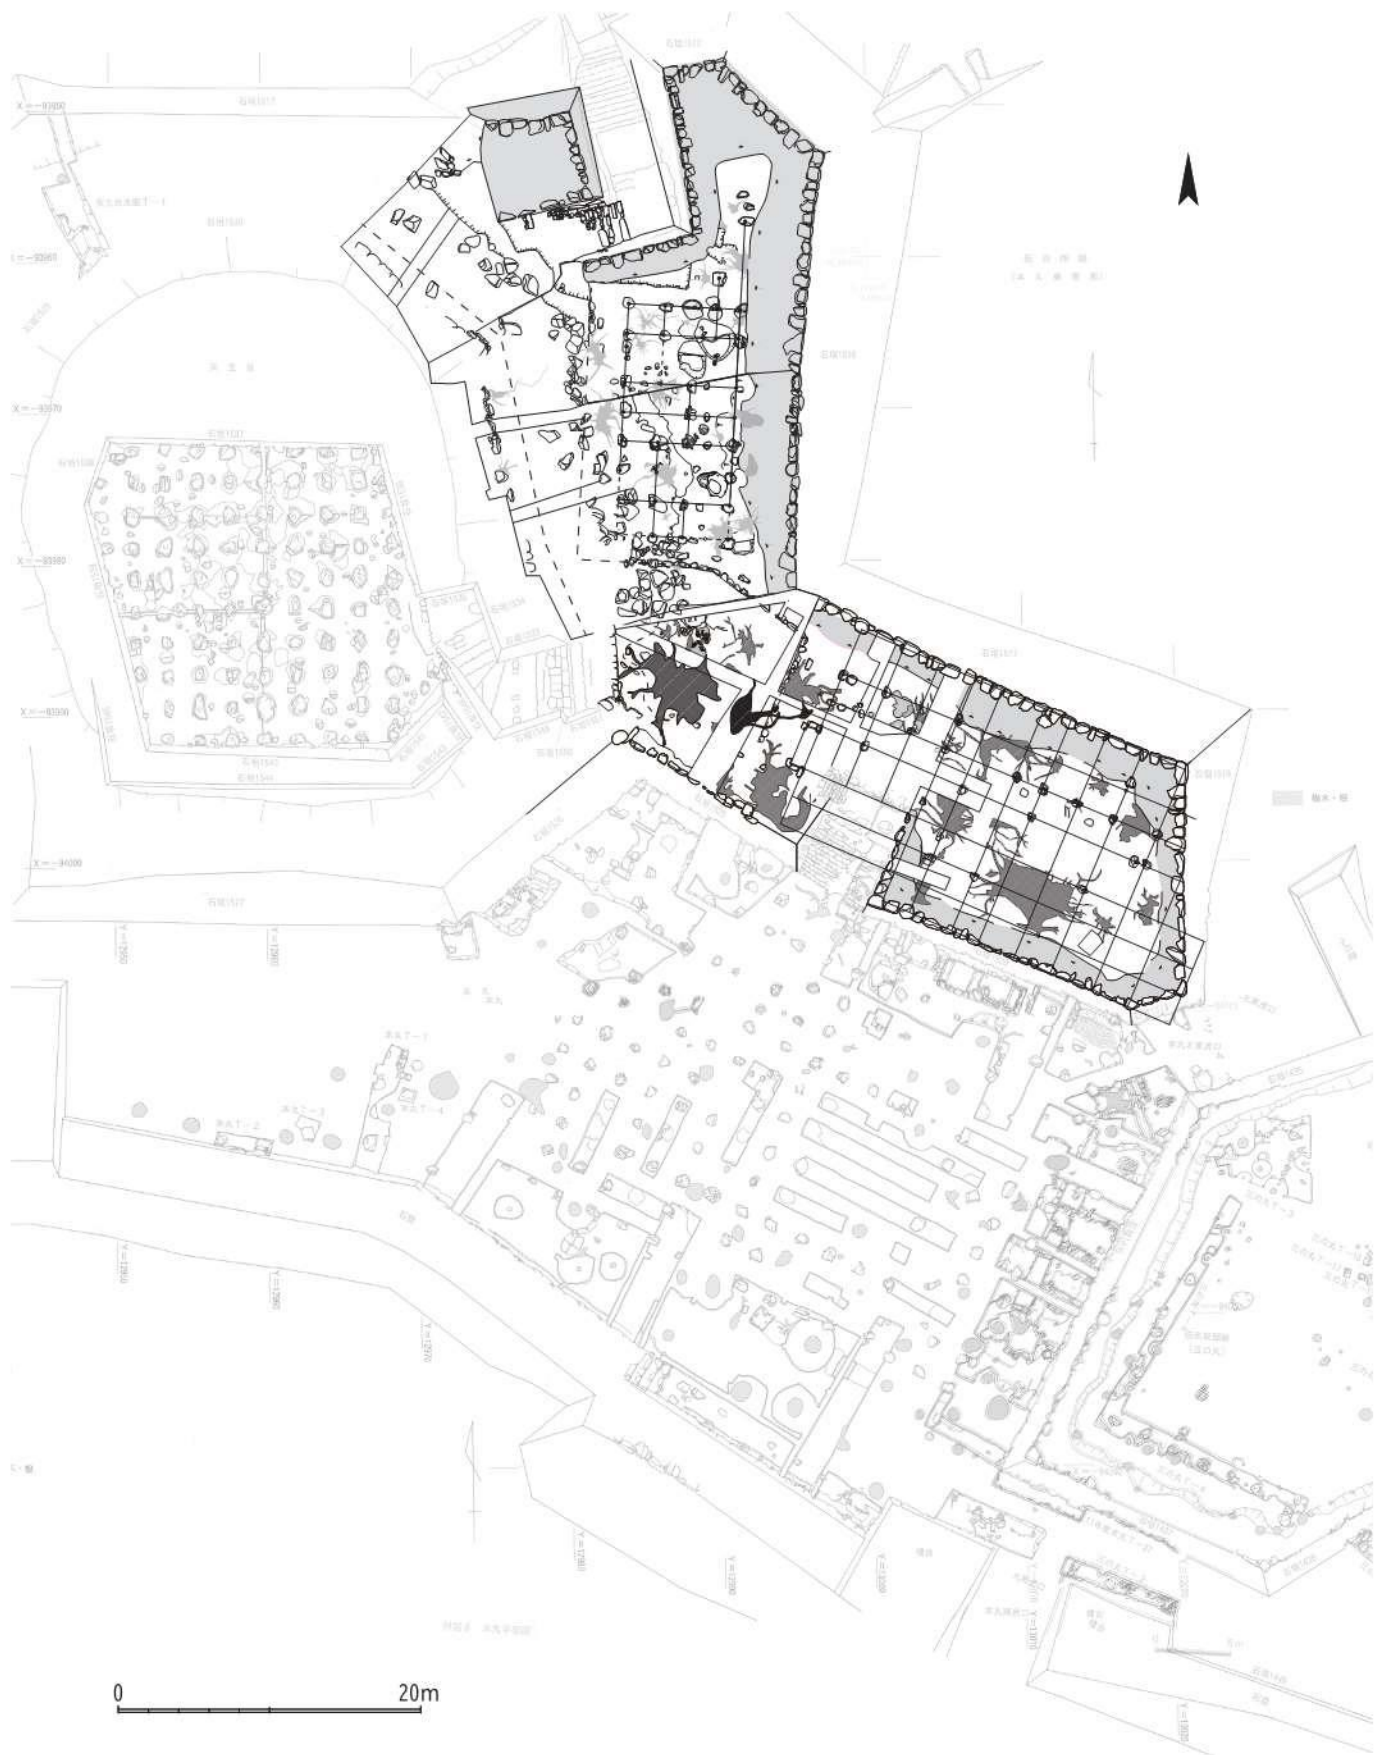
図1 伝本丸取付台全体図 (S=1/500)

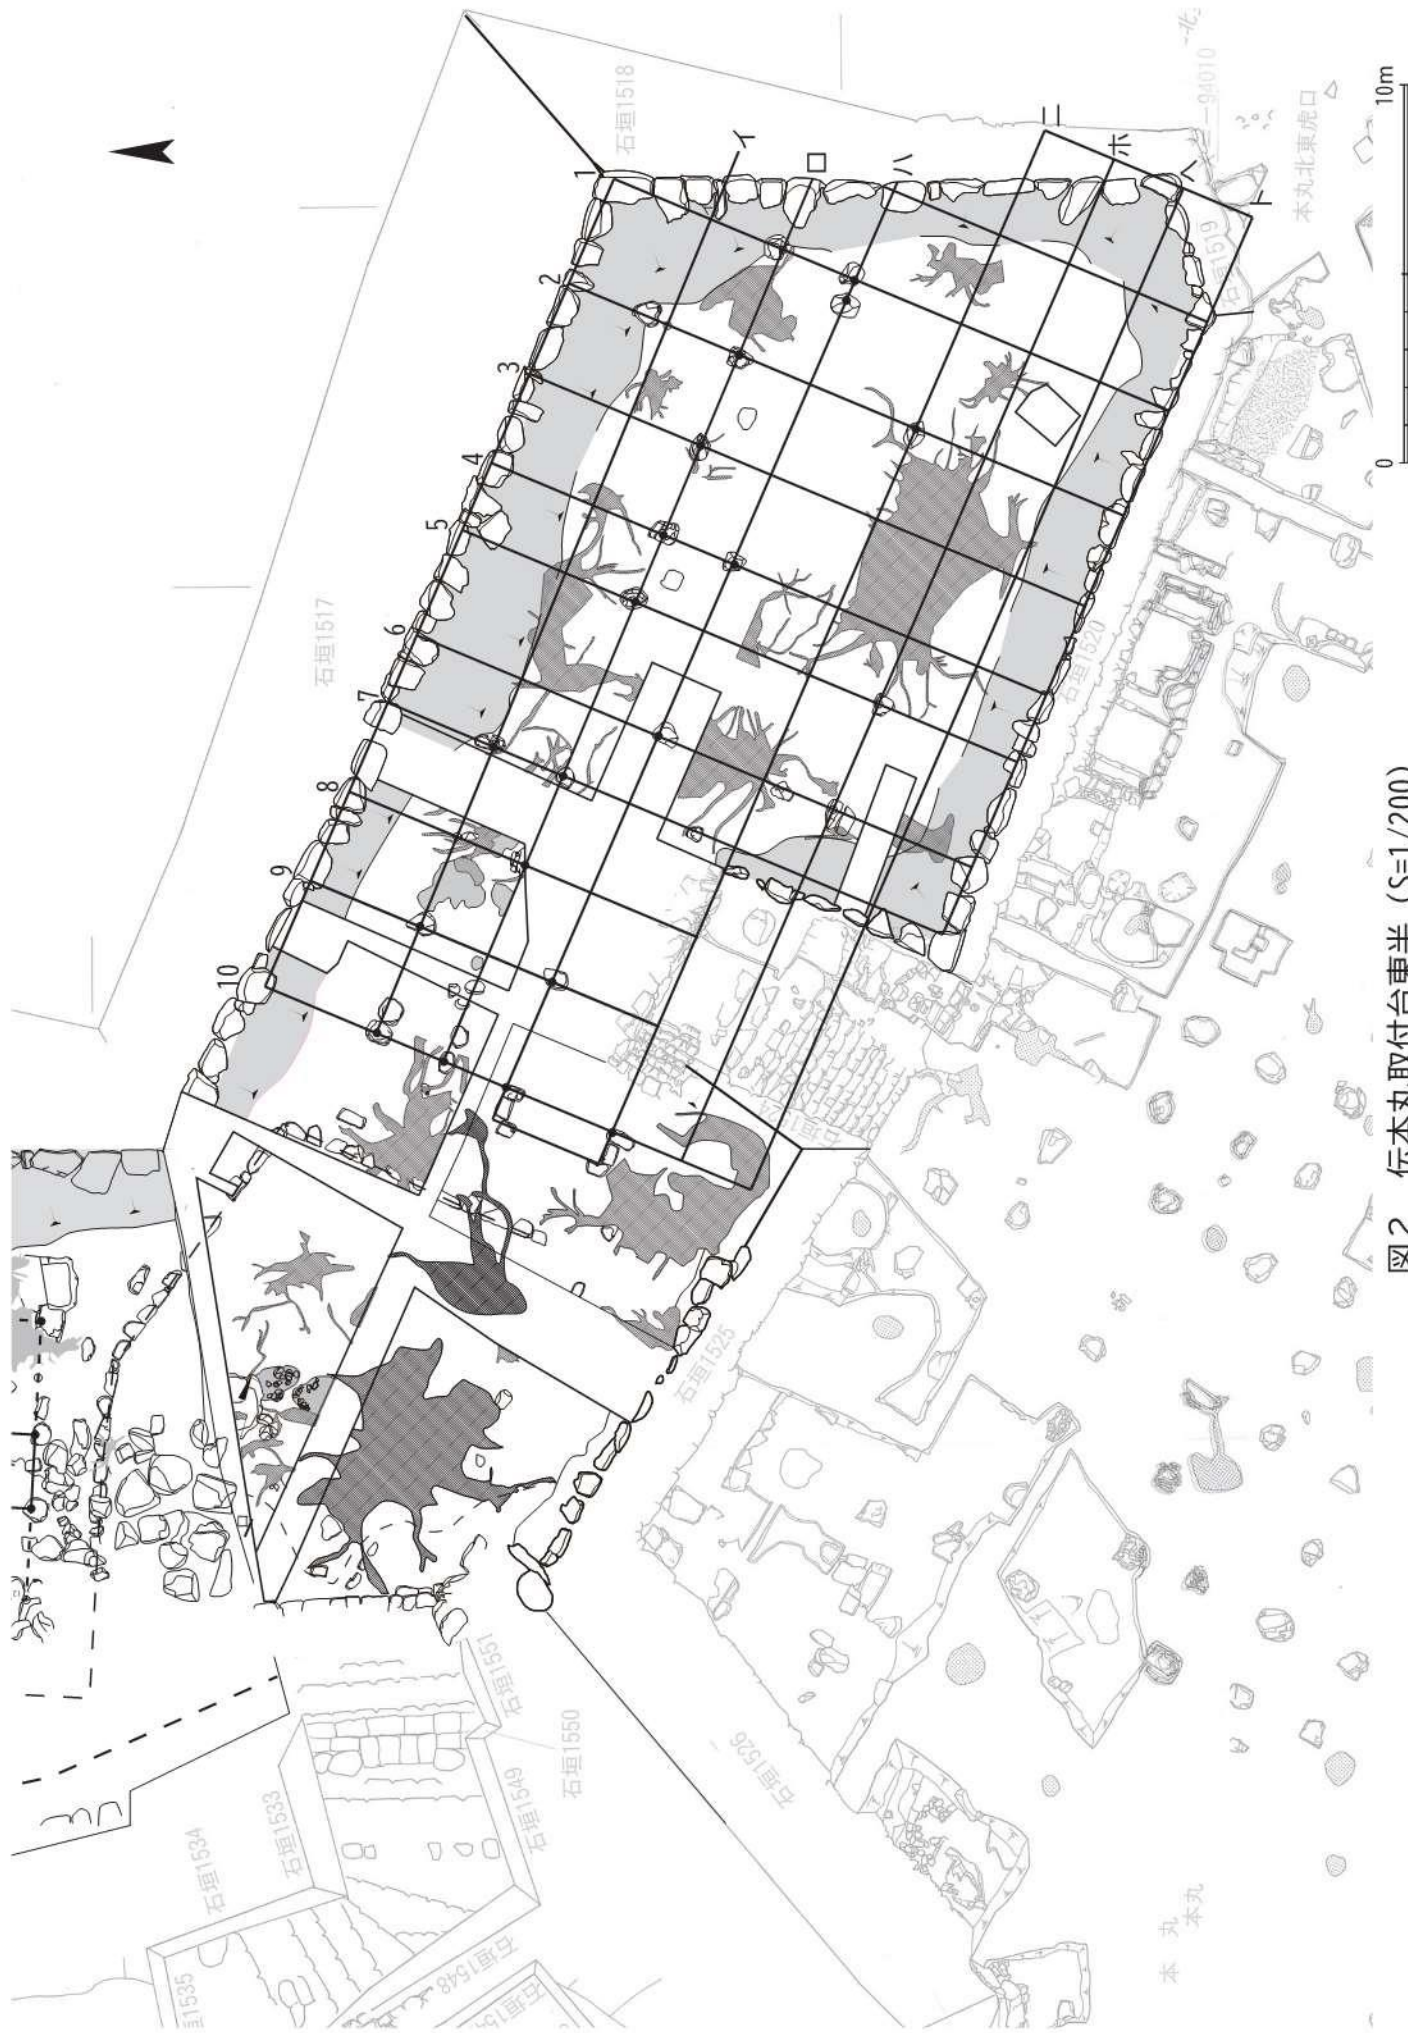
图2 伝本丸取付台東半 (S=1/200)

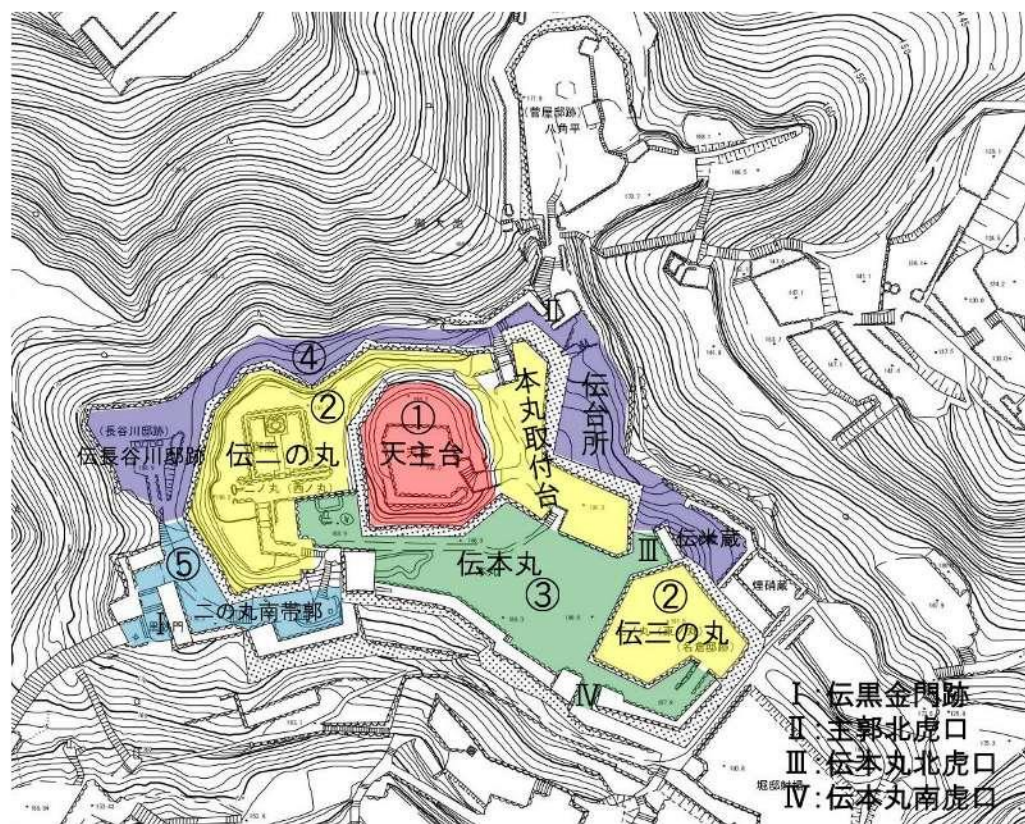
PL1 上：安土城主郭部と城内道（『安土城 1999』より転載）

下：安土城主郭部における各郭の高さ関係

5つの高さで構成された郭群

①天主台

②伝二の丸・本丸取付台・伝三の丸

③伝本丸・二の丸東溜・三の丸東溜

④伝長谷川邸跡・（伝台所・伝米蔵）・・・伝煙硝蔵は??

⑤二の丸南帯郭（黒金門から二の丸下の通路となっている部分）

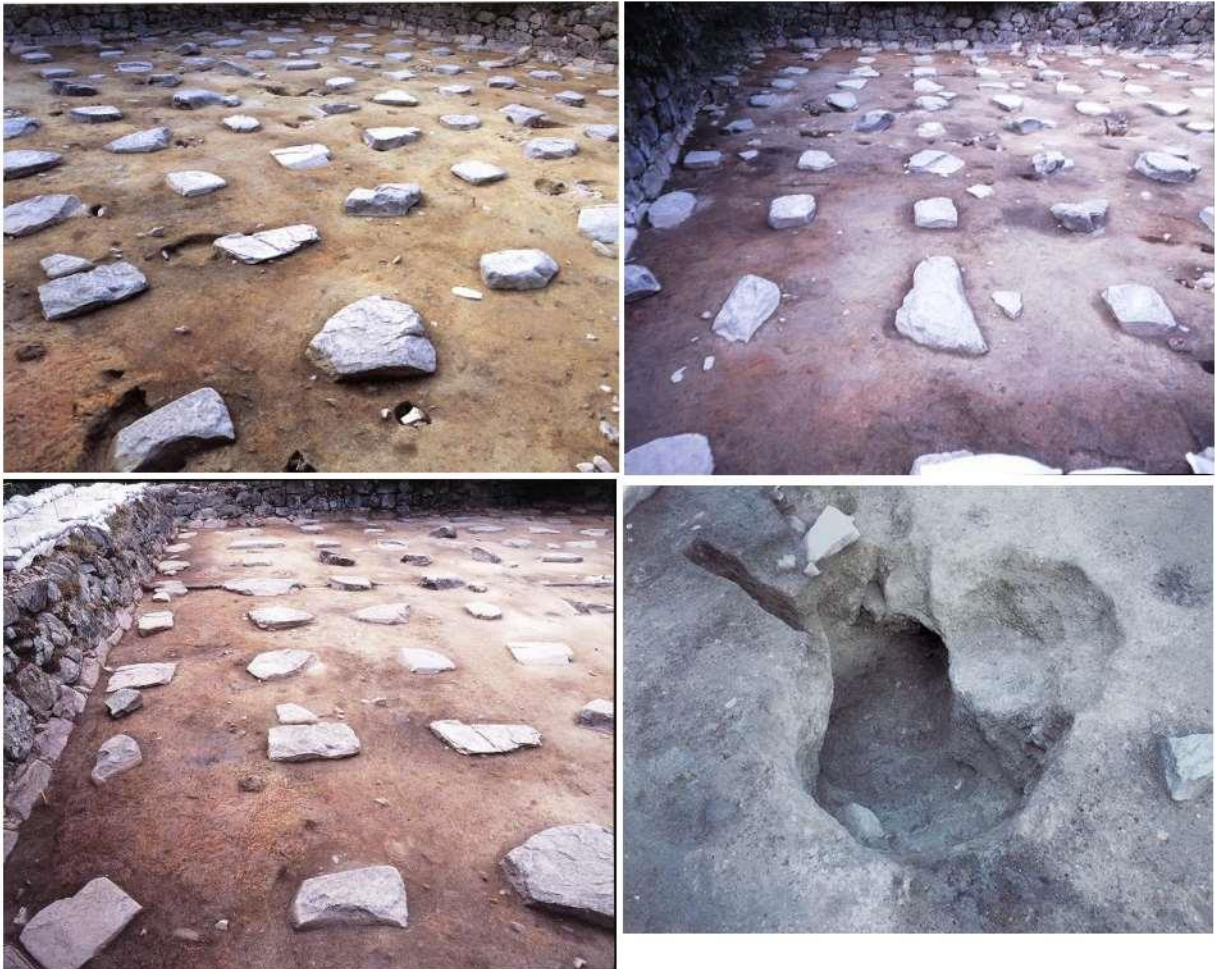
PL2 天主台穴蔵発掘調査関連写真(上・下左:礎石と床面 下右:中央ピット)

天主台穴蔵床面で礎石など検出

大型礎石は101基・・・天主の構造を支える柱の礎石と考えられる

碁盤目状に並んでいるが中心のみ礎石がない

穴蔵中心の礎石がない部分・・・穴がある(中央ピット)

一辺約1.3mのいびつな方形に見えるが、本体は約0.7m×約0.9mの方形

深さは約1mで北側の壁がオーバーハングする

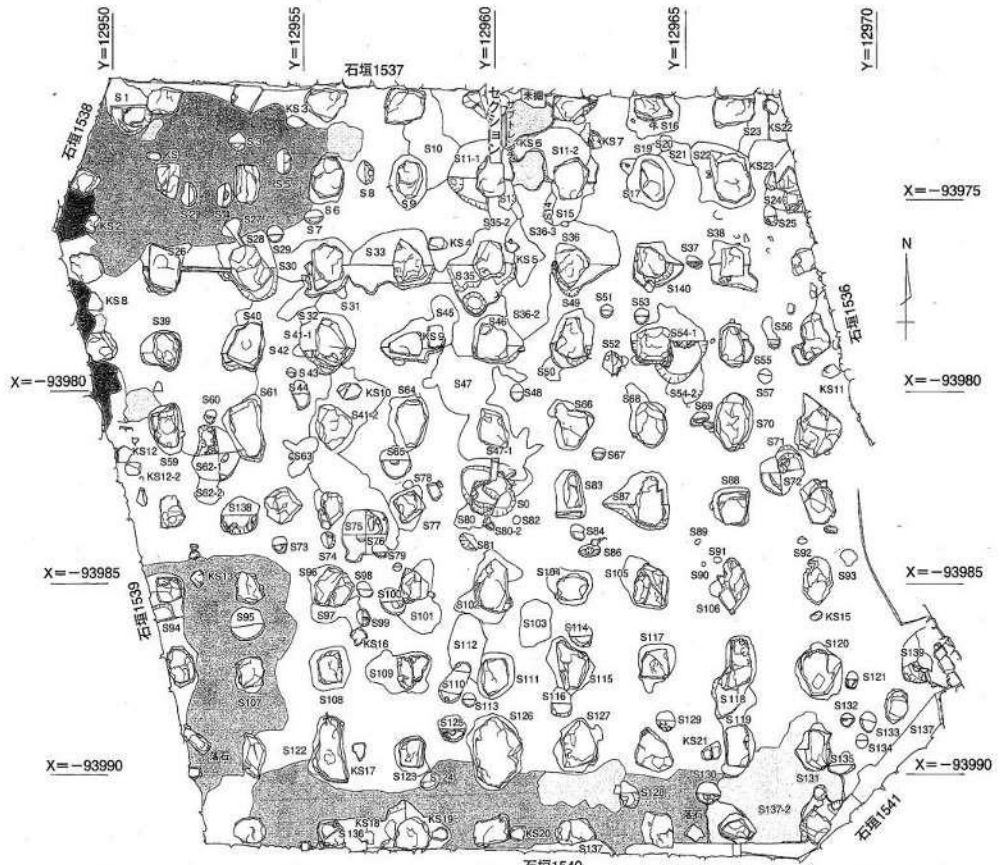
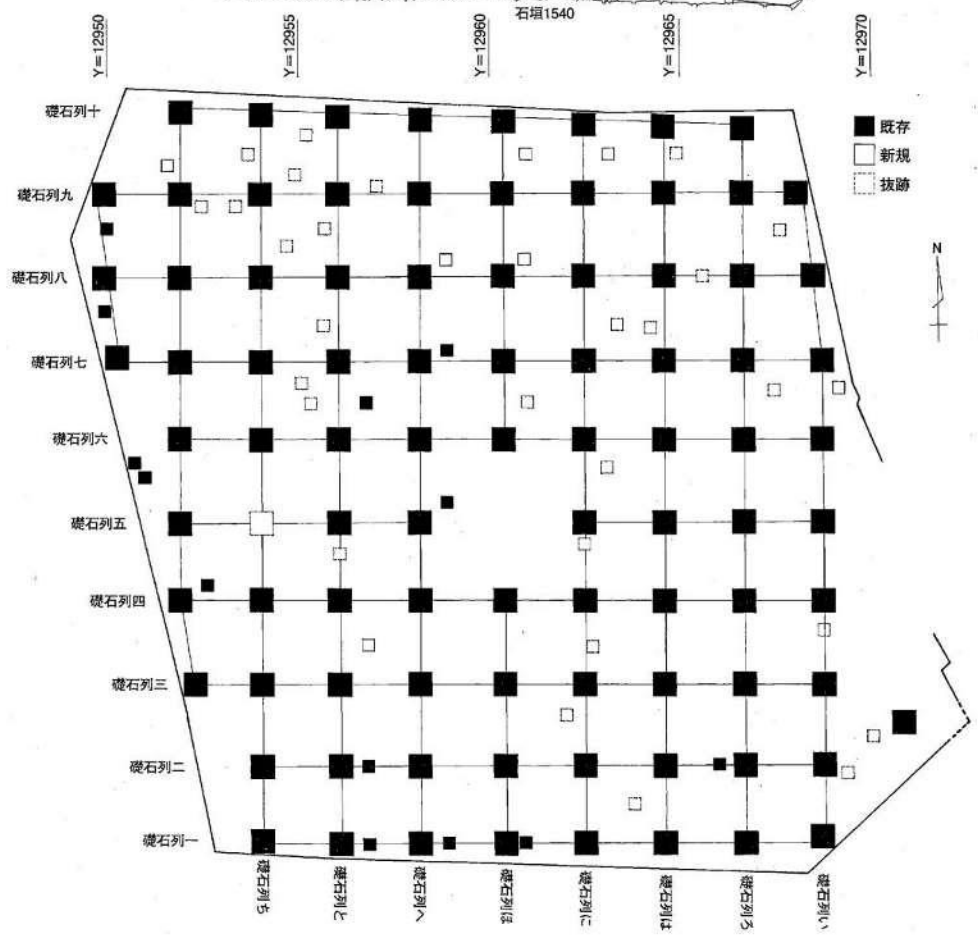
PL3 天主台穴蔵関連図 (上：平面図 下：礎石配置図 (200分の1))

南北列は真北～真南・東西列は真東～真西を指向

柱間は7尺(約2.1m)と考えられるが、穴蔵の形状に合わせて短い部分もある

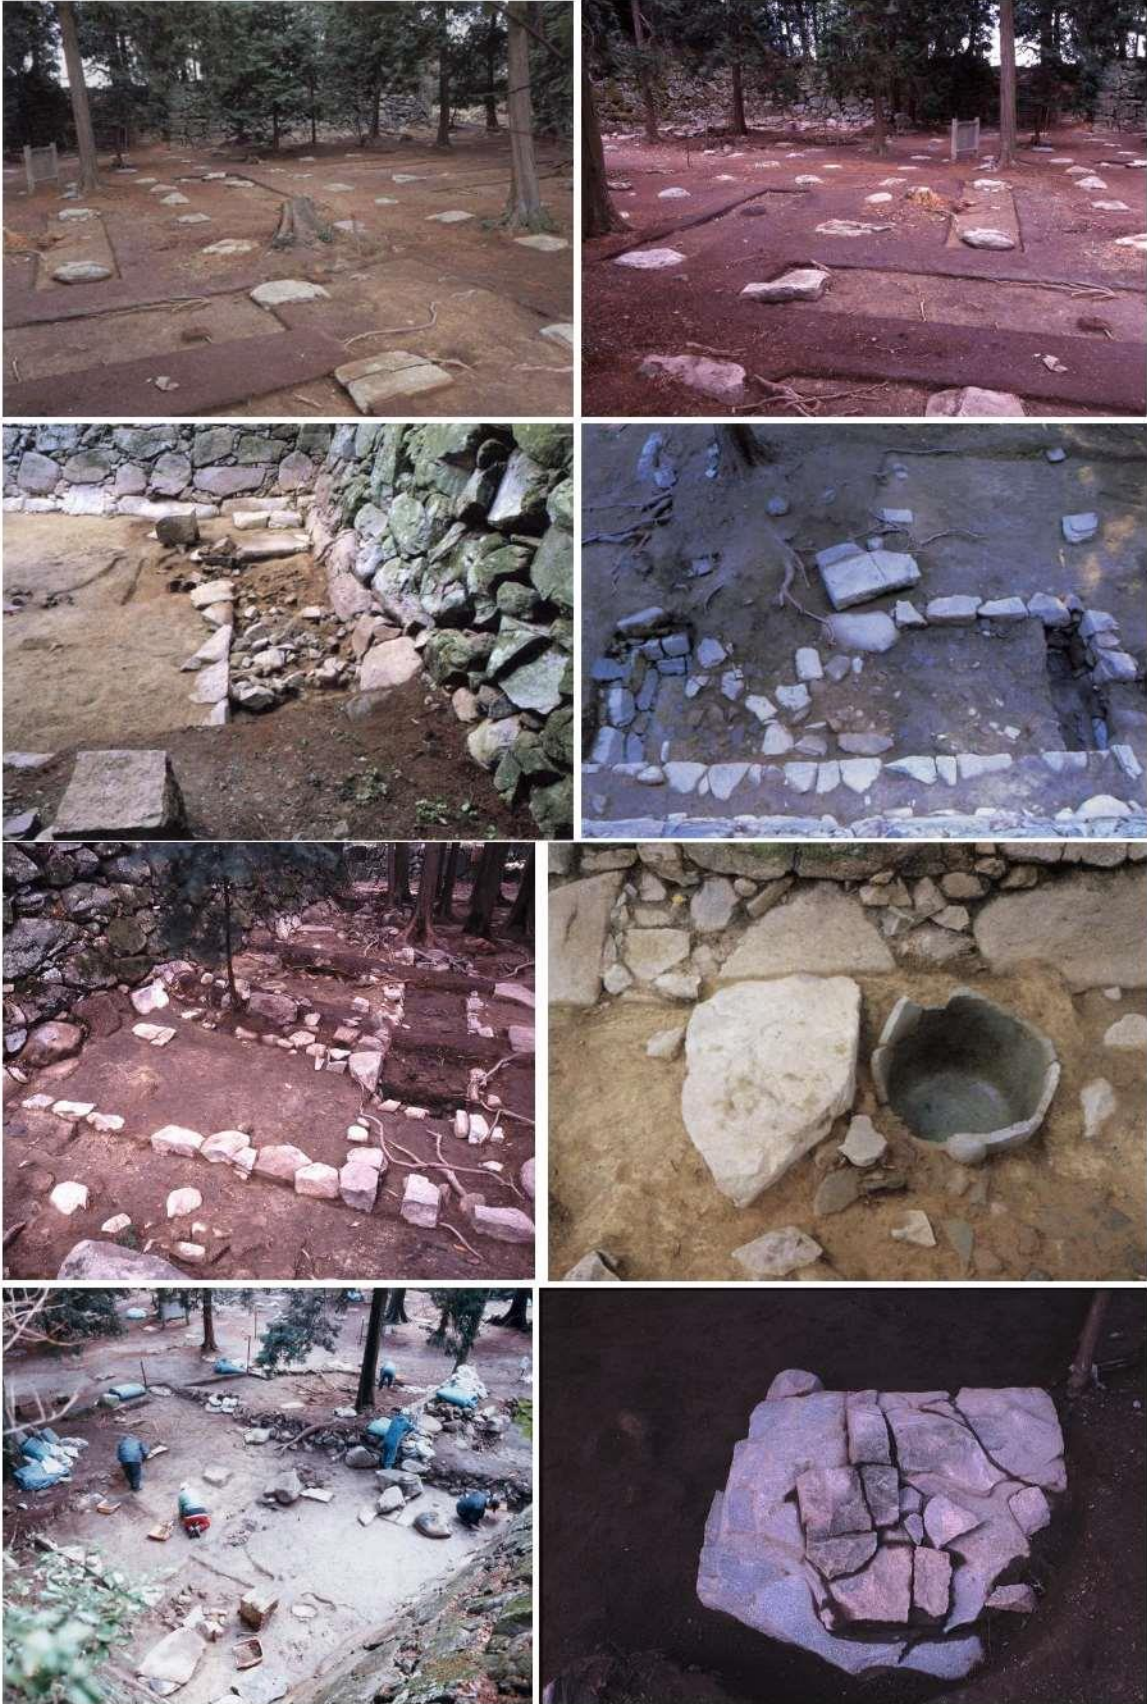
PL6 伝本丸中心建物と周囲の遺構（上：全景 中①左：雨落溝 中①右：建物北の石拵 中②左：東側建物東の諸施設 中②右：笏谷石製容器 下右：西側建物北西隅付近の調査状況 下左：焼損した礎石）

礎石 115 基・礎石抜け跡 21 基 火災による被熱痕のある礎石多い
礎石の大きさは一辺 0.6m~1.1mで天主の礎石と同規模
東西 32.5m×南北 24mの範囲に礎石
柱間は7尺2寸(約2.15m)が基本だが短い部分もある
建物が指向する方位は天主とは異なる・・・伝三の丸や本丸取付台東半建物
建物は2棟の南北棟(西側建物・東側建物)の南側を廊下状の建物でつないだ形
建物に囲まれた空間・・・遺構がない・・・坪庭か?
建物の周囲には様々な施設
建物北側:葛石と雨落ち溝+石枡(水溜)
建物東側:石枡・笏谷石製容器など
建物中央部:小型礎石列=仕切り堀?
礎石と礎石抜け跡の配列から建物の間取り復元が可能に
西側建物は『信長公記』に登場する「御幸の御間」のある建物の可能性
=秀吉が造営した内裏清涼殿に似た礎石配列
東側建物は西側建物に対する裏方の役割?

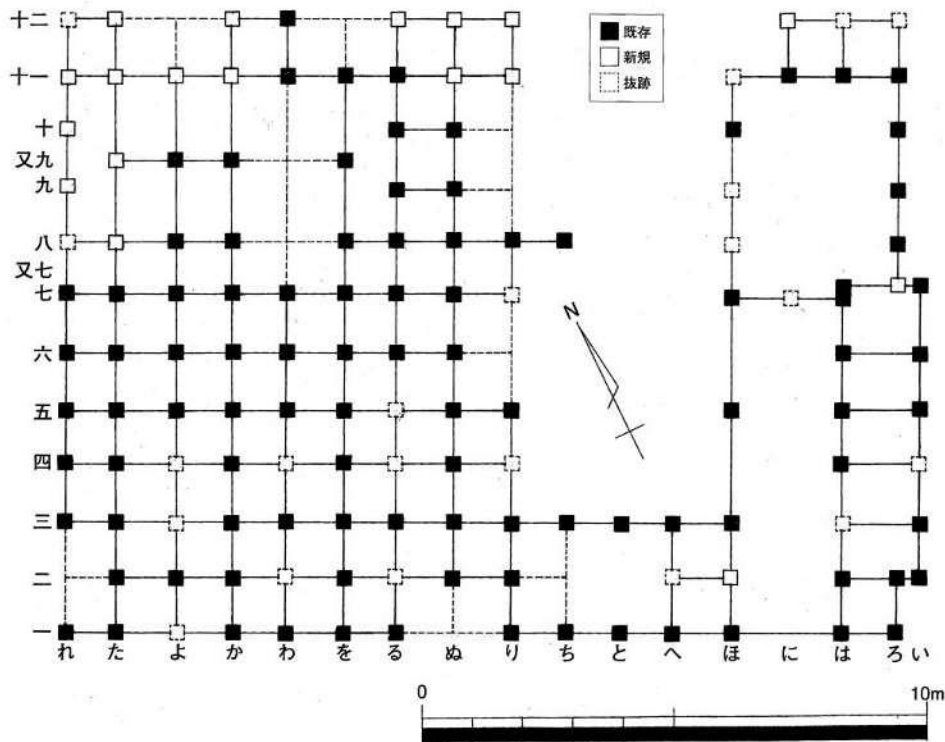
PL 8 伝本丸跡中心建物礎石配置図 (150 分の 1)

◎伝本丸跡北西隅付近の礎石

PL 7 の「礎石 A 組」「礎石抜跡」「礎石 B 組」が該当 2 基一対

礎石 A 組：天主台石垣と本丸取付台石垣の入隅部直下

本丸中心建物より一回り大きな礎石が芯々で 1.2m の距離で置かれている

礎石抜跡は礎石 A 組の約 2m 南に 2 基

礎石 B 組：礎石抜跡の約 3m 南にやや小型の切石の礎石

2 基が芯々約 2m の距離で置かれる

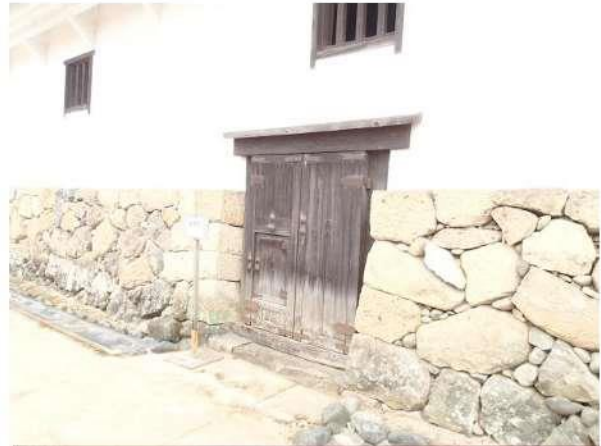
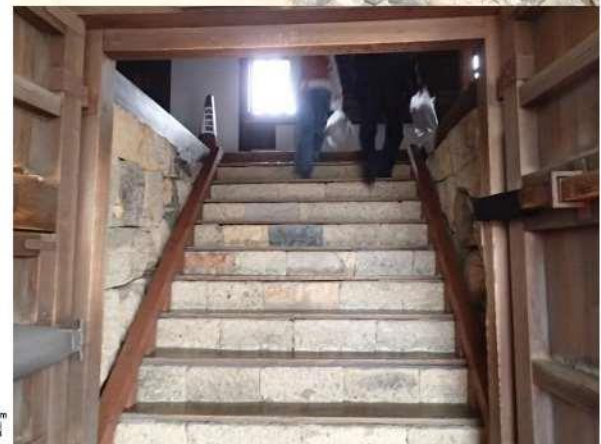
PL9 石垣の切れ目と石段（左：安土城本丸と本丸取付台を結ぶ石段 右：姫路城西の丸渡櫓）

◎本丸との連絡通路は？

現状では石段を使っていたと考えられる

また石段の間口が約5mと広いので、建物がその上を覆う可能性は低いとの考え

⇒姫路城西の丸の渡櫓は石垣の切れ目の石段を通じて床下から入る仕組み

似ていると考えていたが、姫路城例では入口の間口はすべて1間(約2m)

③と④はいずれも石段で接続

③では本丸建物から石段を通過して本丸取付台東半建物へ（建物の西側に入口か）

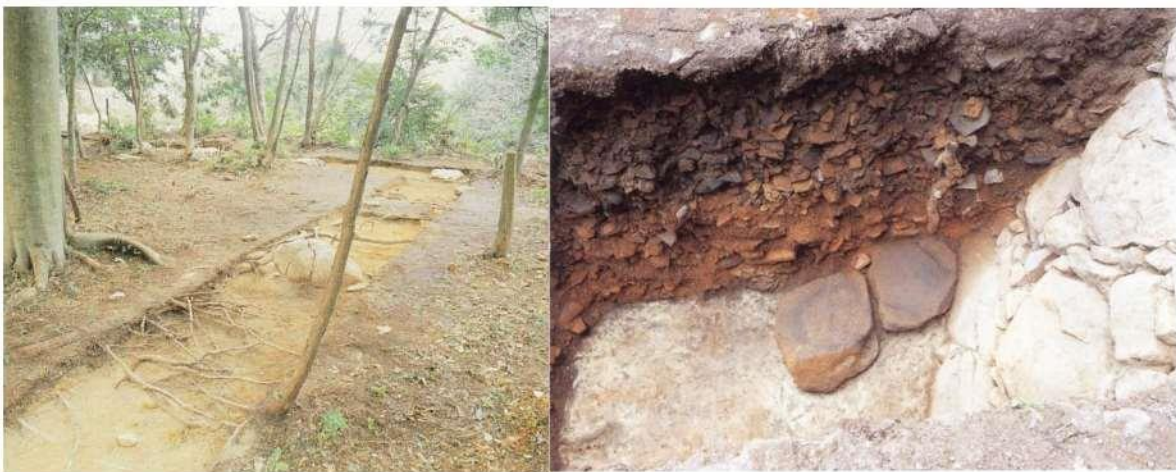
PL11 伝三の丸跡関連写真(左:建物礎石列 右:三の丸東直下(三の丸東溜)瓦の堆積と礎石)

大型礎石の礎石列

伝本丸跡中心建物と変わらない規模の礎石 柱間も約2.2mで変わらない

郭の西辺と南辺に沿ってL字型に礎石列を確認 その内側にも数石の礎石が露出

三の丸の大型建物よりもやや小さな礎石

三の丸南辺礎石列東端の礎石より約 6.5m東の石垣裾部で礎石検出

さらにこの礎石の東（南辺礎石列の延長線上）でも礎石を検出

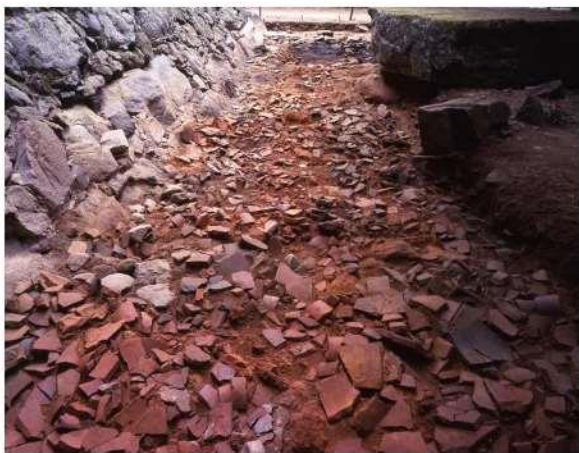
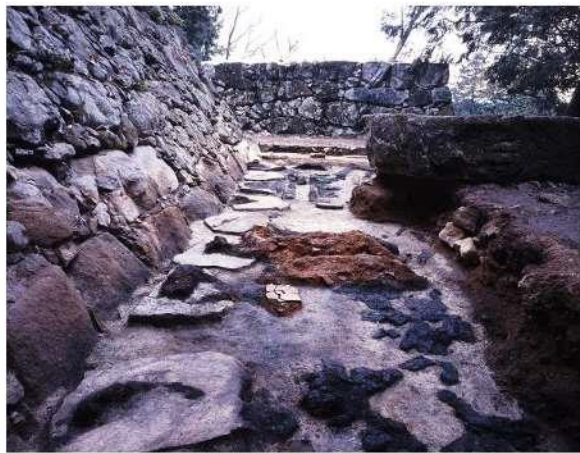
PL12 二の丸東溜り関連図 (上：平面図・立面図(200分の1) 下左：焼けた瓦や土壁類
下右：建物遺構検出状況)

伝二の丸跡と天主台に挟まれた空間 南北 12m×東西 17m

火災にあった建物遺構が見つかった

天主台石垣裾部の礎石列は約 1m間隔で 12 基

その西側 2.1mの位置に 2.1m間隔で並ぶ 6 基からなる礎石列

2 列の礎石列の南端の一对は礎石の向きがやや北に傾く

⇒門跡の礎石の可能性もある

炭化した建築材や壁土・瓦など非常に多くの遺物が出土

西側の礎石列では炭化した柱と土台があり土台の上には土壁が残っていた
