「愛知川河畔林の会」の取り組みについて ～活動開始から10年を迎えて～

福永 和馬

東近江土木事務所 河川砂防課

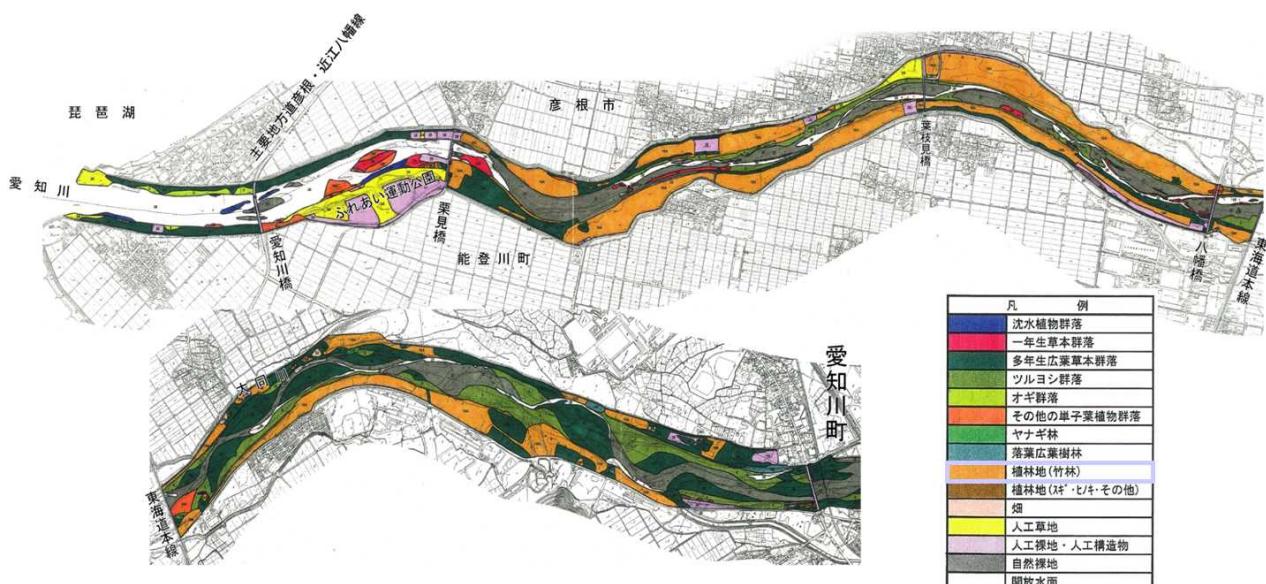
図-1 愛知川河畔林の植生図

愛知川の河畔林は栗見橋(2.0k)～11.0k付近まで広がり、高水敷および堤防の法表・法裏部にかなりの高密度で分布する。河畔林の大部分は落葉広葉樹とマダケの混交林であり、高木層にはケヤキ、ムクノキ、エノキの大径木が優占し、亜高木層にはマダケが繁茂する極めて特異な河畔林を形成している。また、林床には本来上流域

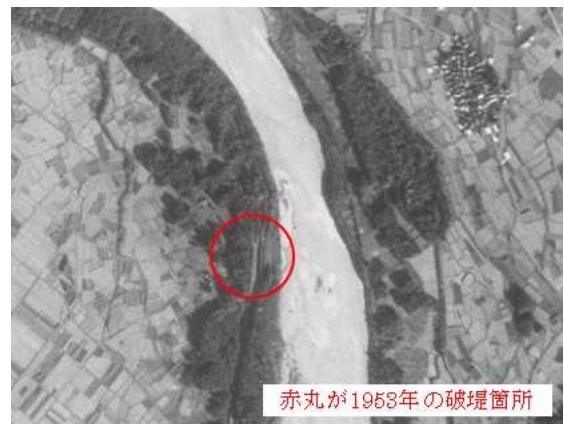
図-2 神郷地区航空写真（1947年）
(米軍撮影の空中写真 M624-7 を切り出して使用)

上田弘一郎の「竹づくし文化考」によれば、1953年（昭和28年）の水害において水害防備林と堤防決壊の関係を調査したところ「堤防決壊で大きな被害を受けた一二〇箇所のうち、一〇〇箇所は川端に竹林のないところであった」という。また、竹林があっても被害を受けた場所は、老竹や細竹が多く、竹林の幅が狭いところや、横断道路のあるところだった⁷⁾としている。旧能登川町域においても、1953年の台風13号では神郷地先と福堂地先の2箇所で堤防決壊の被害を受けている⁸⁾。被災前の1947年当時の航空写真（図-2、図-3）で被災箇所を確認すると、神郷、福堂のいずれも河畔林のないところで決壊したことがわかる。また、1990年に毛今町地先で越流による被害（図-4）があったが、これはグラウンドゴルフ場として高水敷の河畔林を切り開いていた箇所であった。

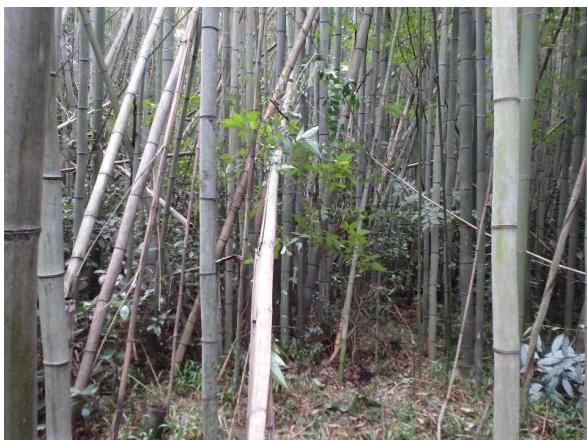
図-5 管理されなくなった河畔林

手入れされなくなった河畔林は、枯れ竹、折れ竹が絡み合い人間が立ち入れないほどとなっており、林内が暗く下層植生も乏しくなっている。そのため、愛知川河畔林の絶滅が危惧される動植物のサンクチュアリーとしての生息・生育環境に影響が生じてきている。また、荒廃している竹林は不法投棄の温床にもなっており、林内の明るさを確保することが求められている。

また、治水機能からしても、竹の密度が高くなり、老竹や若い細竹が多い状況は水害のリスクを高めることとなるため、適正な密度の健全な竹林に管理する必要がある。

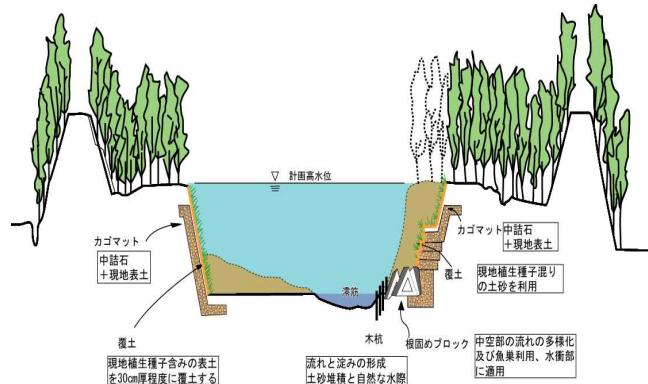
図-6 河畔林の整備イメージ

これにより愛知川河畔林は、戦後最大の洪水である伊勢湾台風相当の毎秒2,400m³（50年確率規模）の洪水流量を安全に流下できる河道整備が進められることを前提に保全されることとなった。整備断面のイメージを図-6に示す。河積の確保は低水路の掘削と最低限の高水敷掘削によるものとし、できる限り河畔林を保全する計画となっている。

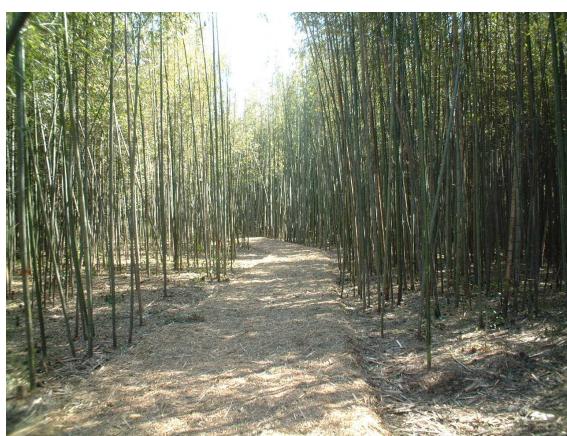
図-8 整備後の河畔林

また、定例活動の作業にあたっても、貴重植物やキツネの巣などの区域は厳重に保護しながら、枯竹のみを除去するようにして、林内の竹の密度が一定となるように配慮して枯れ竹を切り出している。切り出した竹は造園業者に依頼してチップ化を行い、散策路を兼ねた作業路のマルチング材として利用を図っている。

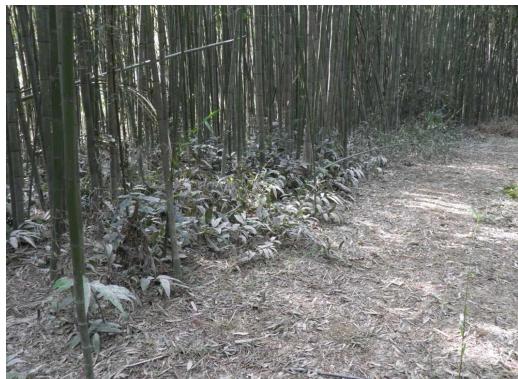
図-10 洪水後も流されなかつたチップ

滋賀県・京都府・福井県に大雨特別警報が発令された2013年（平成25年）9月の台風18号は滋賀県内の各地に被害をもたらし、愛知川でもはん濫危険水位を超過する水位上昇があり、複数箇所で護岸の被災を受けた。しかし、愛知川河畔林の会にて整備活動を行っている区間は被害を免れ、河畔林の散策道に敷きならしていたチップは洪水後も流されずにその場にとどまっていた（図-10）。一方で、横断に切り開いた道路脇に生育していたケヤキの大木が倒れた箇所があったが、この箇所は河畔林の整備ができておらず、周辺の竹の密度が高すぎることであった（図-11）。流速を低減させる水制効果が十分に發揮できていなかったためと考えられ、適正な竹林の管理が治水に与える影響の実例といえる。
