滋賀県長浜土木事務所木之本支所

いかご IKAGO通信

IKAGO通信第34号をお届けします。今回は、平成30年度の主な出来事や取り組みをご紹介します。
今後も道路や河川・砂防の各施設の整備を進めるとともに、良好な維持管理に努め、皆さんに愛着を持って末永く利用される施設づくりを目指します。地域の皆さんのご理解とご協力をお願いします。

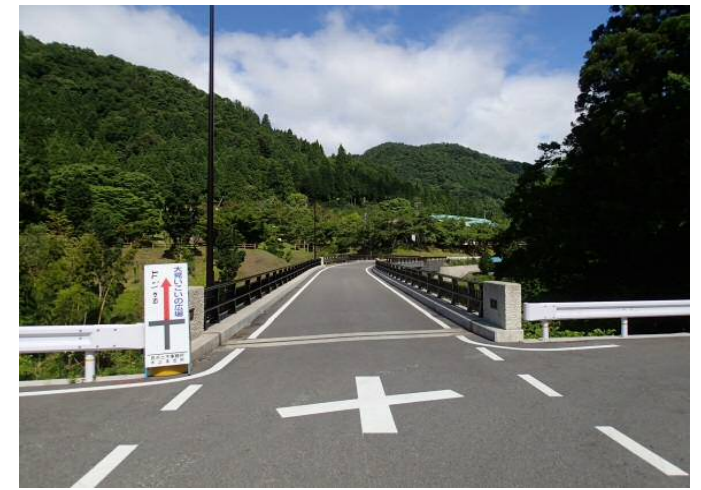
大見バイパス 医王寺橋

県道中河内木之本線の大見区間は道路幅が狭く急カーブが連続しており、また人家が密集していること、一級河川高時川に近接することなどから平成14年よりバイパス整備を進めてきました。

平成16年には下大見区間のバイパスが完成し、続けて「大見いこいの広場」を横断する上大見区間のバイパス整備を進め、平成30年4月に市道交差点部の舗装工事が完成したことで、上大見区間の供用を開始し、これによりバイパス全区間(L=1,081.5m、幅員5m)の通行が可能となりました。

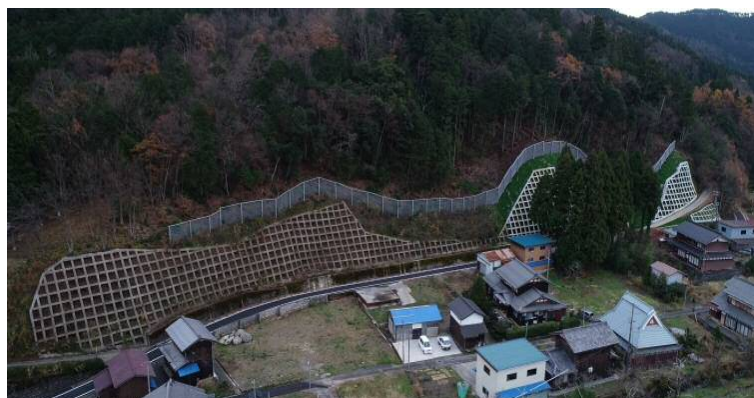
下余呉地区の急傾斜地崩壊防止施設

当地区の人家に近接する急傾斜地では、斜面の一部において表層部の崩壊が見られるなど全体的に風化が進んでおり、台風や豪雨又は地震等により崖崩れが発生するおそれのある斜面でした。

そこで、^{のりわくこう}法枠工と崩壊土砂防止柵を主な構造物として、斜面の状況に合わせて配置する対策事業を進めてきました。平成27年度から第1期工事として事業に着手し、引き続き平成29年度から第2期工事を実施して、この度完成したものです。

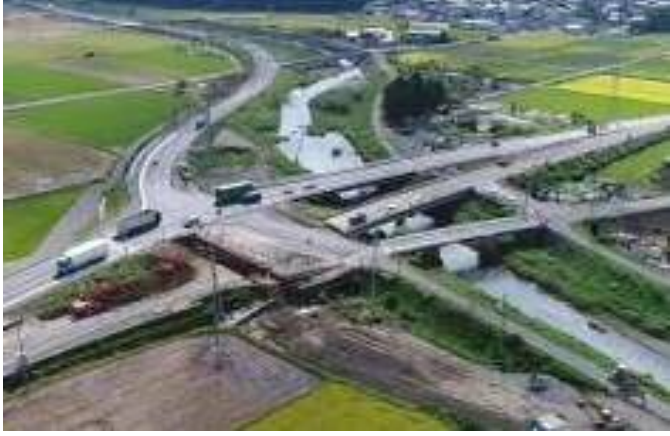
余呉川と国道8号賤ヶ岳橋

余呉川河川改修に伴い、国道8号賤ヶ岳橋の架替工事を平成28年度から国土交通省滋賀国道事務所への施工委託により実施しているところですが、仮橋の設置が完了し、平成30年9月に国道8号の迂回路が供用されました。

新しい賤ヶ岳橋は幅員13m（2車線＋右折車線）と現在よりも広くなり、交差点利用の際の安全度を高めていくこととしています。

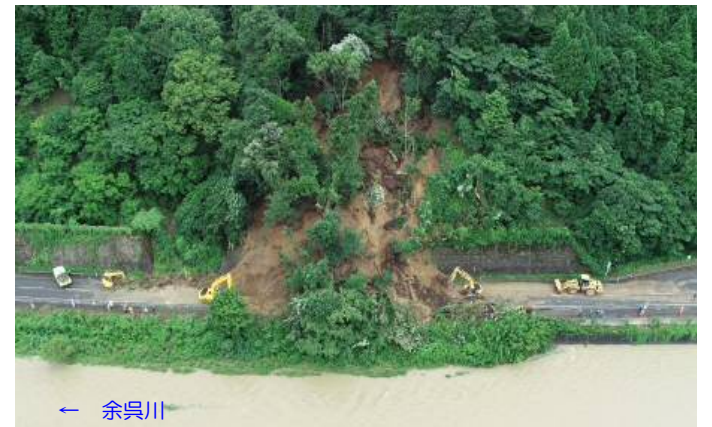
国道365号（黒田）での斜面崩壊

平成30年7月初旬の大雨により、国道365号木之本町黒田地先において、7月7日午前6時頃に擁壁上部の斜面が崩壊し、2車線道路の全面が土砂および倒木で塞がりました。崩壊の規模は高さ約40m幅45mで、崩壊した土砂量は約3000m³の規模でした。消防・警察の確認により幸い人的被害はありませんでした。

国道365号は木之本町から余呉町へ通じる唯一の2車線道路で福井県へも通じており、早急な対応が必要でした。このため、土砂撤去や大型土のう設置等の応急復旧をしました。

同年10月に実施された国の災害査定により災害復旧工事の採択を受け、平成31年度からは、のりわくこう法枠工とのりめんりよっか法面緑化による計画で本復旧工事を行います。工期は1年ほどを要しますが、少しでも早い完成を目指します。

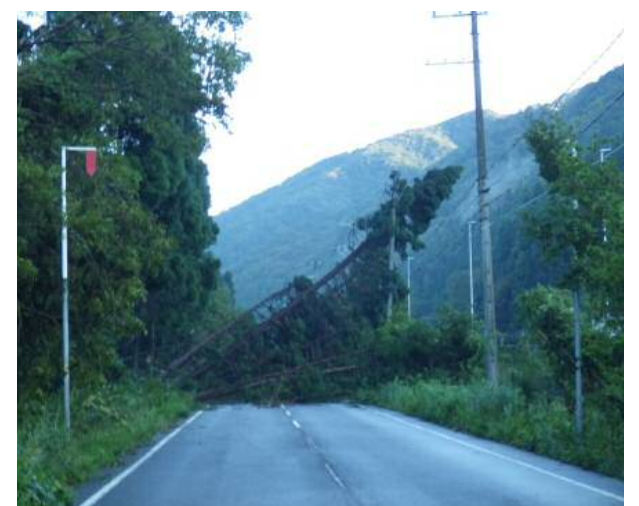
国道365号（柳ヶ瀬）での倒木

県管理道路でも沿道からの倒木が相次ぎ、道路を遮ったため通行できなくなった箇所が多数ありました。

このような場合は、道路の通行を早急に確保するため、緊急的に道路管理者で倒木の伐採・除去を行うことがありますので、沿道の立木所有者の皆さまにはご理解いただきますようお願いいたします。
