水害経験と備える知恵（東近江市葛巻）

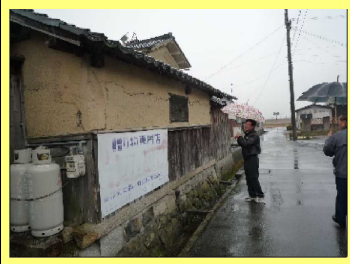
昭和34年 伊勢湾台風の痕跡
水点の跡が壁に残されている

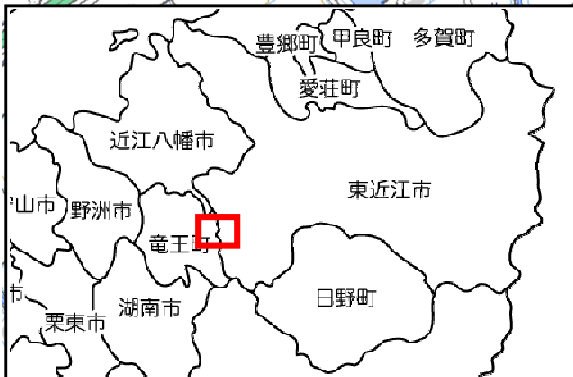
○横堤（現在は県道）
昔、東沢砂川を決壊や
溢水させないための堰
堤があった
