高島市朽木野尻水害履歴マップ その①

(H27.10.2 高島市朽木野尻集会所で行った聞き取り調査に基づき作成)

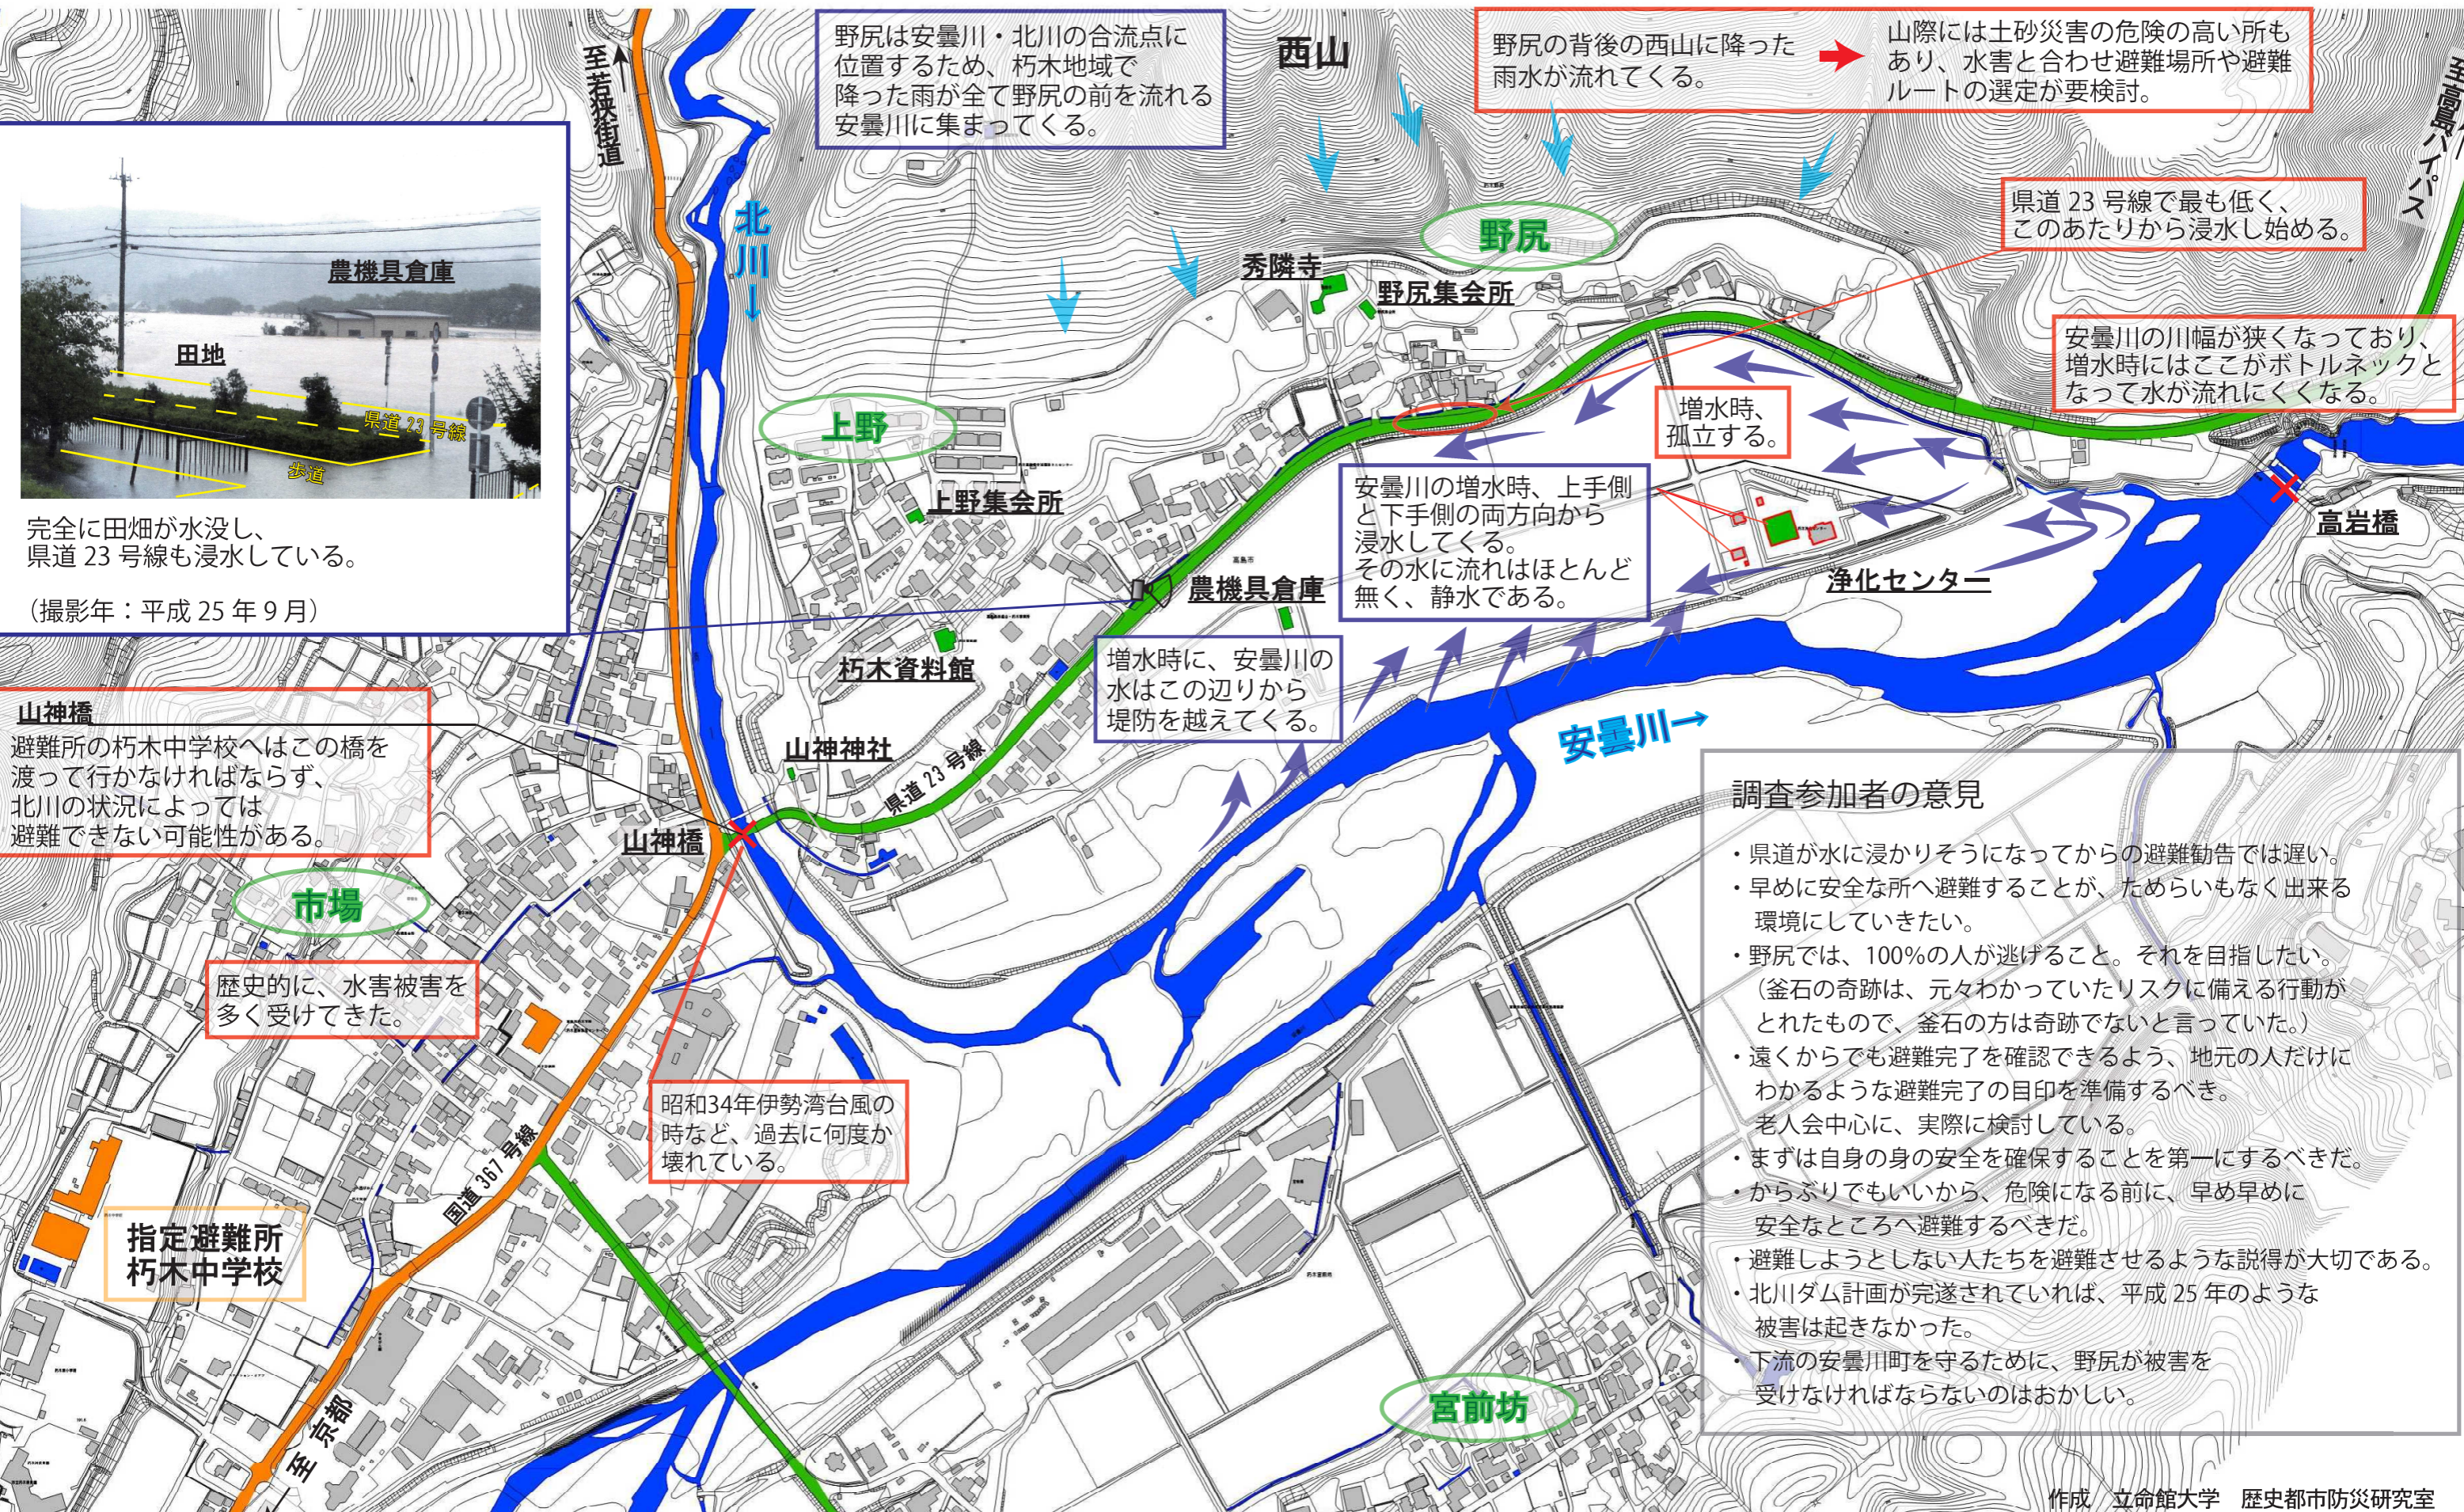
野尻は安曇川・北川の合流点に位置するため、朽木地域で降った雨が全て野尻の前を流れる安曇川に集まってくる。

野尻の背後の西山に降った雨水が流れてくる。

山際には土砂災害の危険の高い所もあり、水害と合わせ避難場所や避難ルートを選定が要検討。

県道 23 号線で最も低く、このあたりから浸水し始める。

安曇川の川幅が狭くなっており、増水時にはここがボトルネックとなって水が流れにくくなる。

増水時、孤立する。

安曇川が増水時、上手側と下手側の両方向から浸水してくる。その水の流れはほとんど無く、静水である。

増水時に、安曇川の水はこの辺りから堤防を越えてくる。

山神橋
避難所の朽木中学校へはこの橋を渡って行かなければならず、北川の状況によっては避難できない可能性がある。

歴史的に、水害被害を多く受けてきた。

昭和34年伊勢湾台風の時など、過去に何度か壊れている。

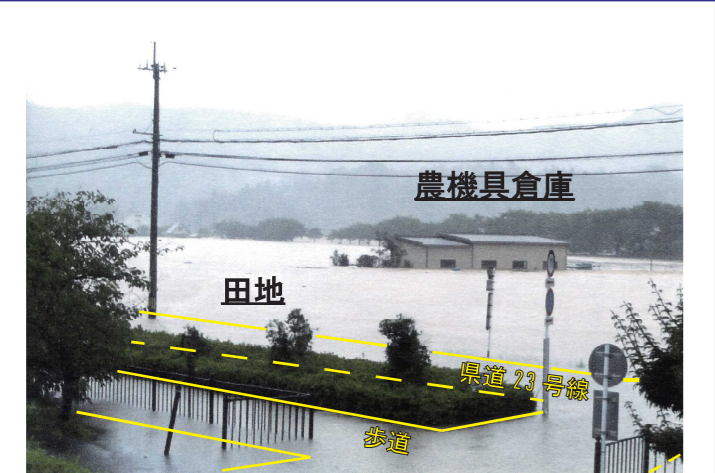
完全に田畑が水没し、
県道 23 号線も浸水している。
(撮影年：平成 25 年 9 月)
