告示年月日	平成 30 年 9 月 28 日
告示番号	滋賀県告示第 417 号

告示年月日	平成 30 年 9 月 28 日
告示番号	滋賀県告示第 412 号

土砂災害警戒区域・土砂災害特別警戒区域 区域図

自然現象の種類	急傾斜地の崩壊
区域番号	I-8750
区域の名称	梅原(6)
区域の所在地	滋賀県高島市今津町梅原

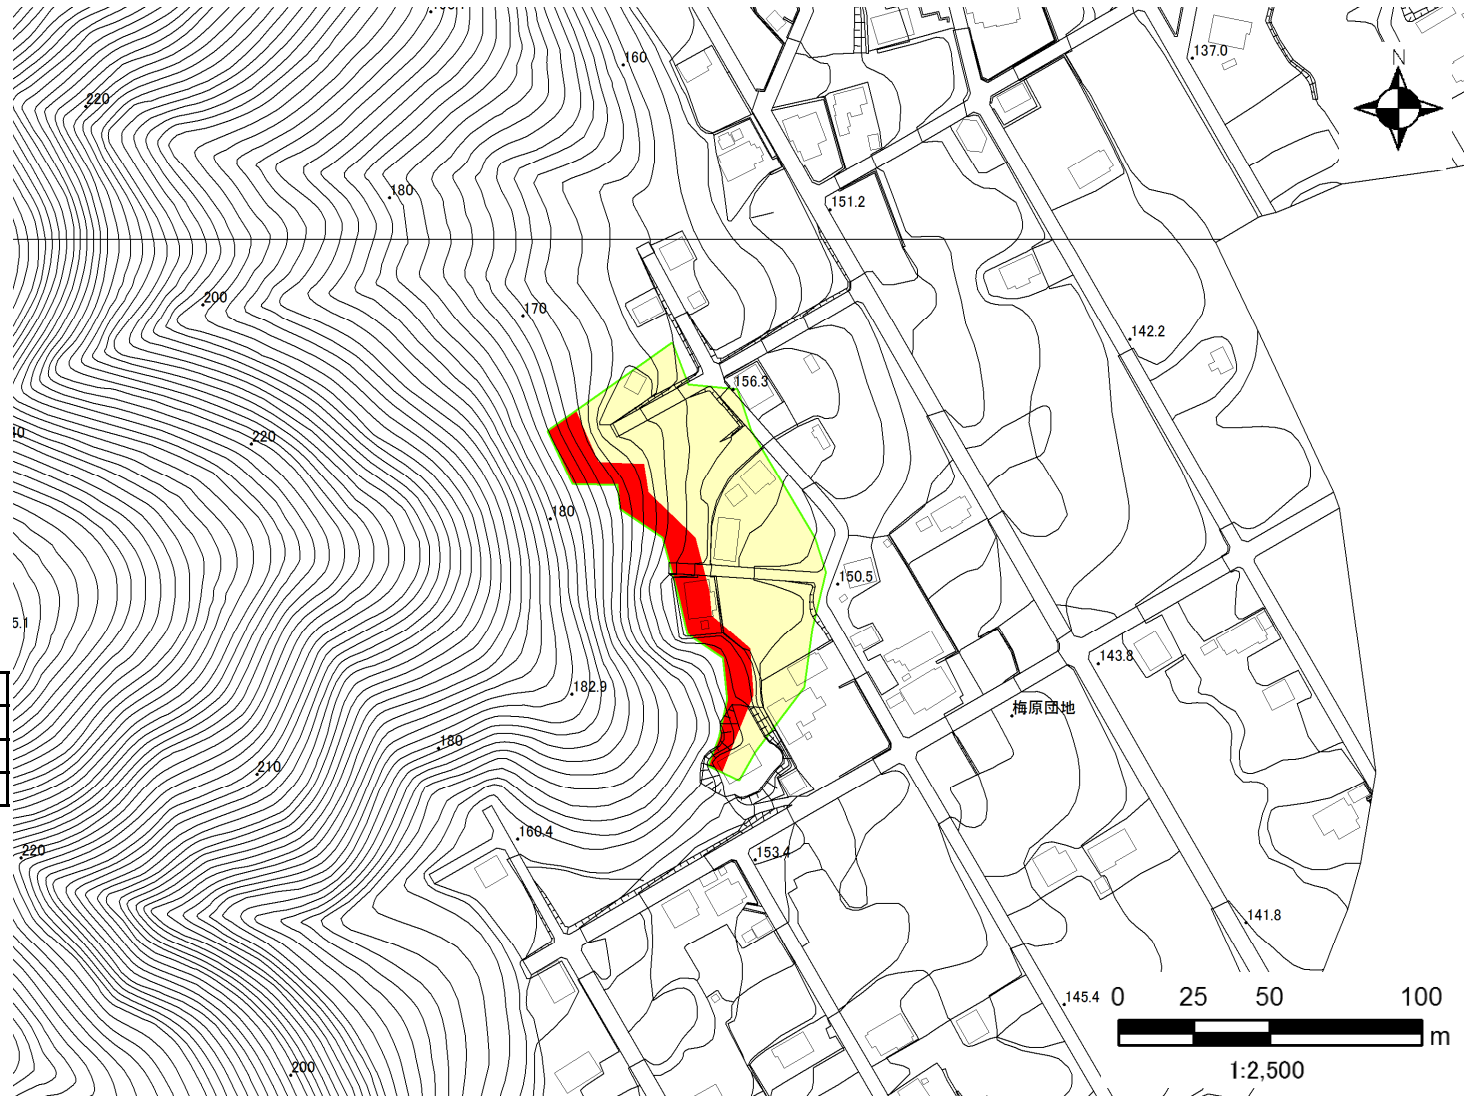
土砂災害警戒区域	
土砂災害特別警戒区域

○ この区域図は、空中写真測量による地形図に、実測による区域図を投影したものであり、一部異なって見える場合があります。
 詳しくは、土木事務所にお尋ねください。

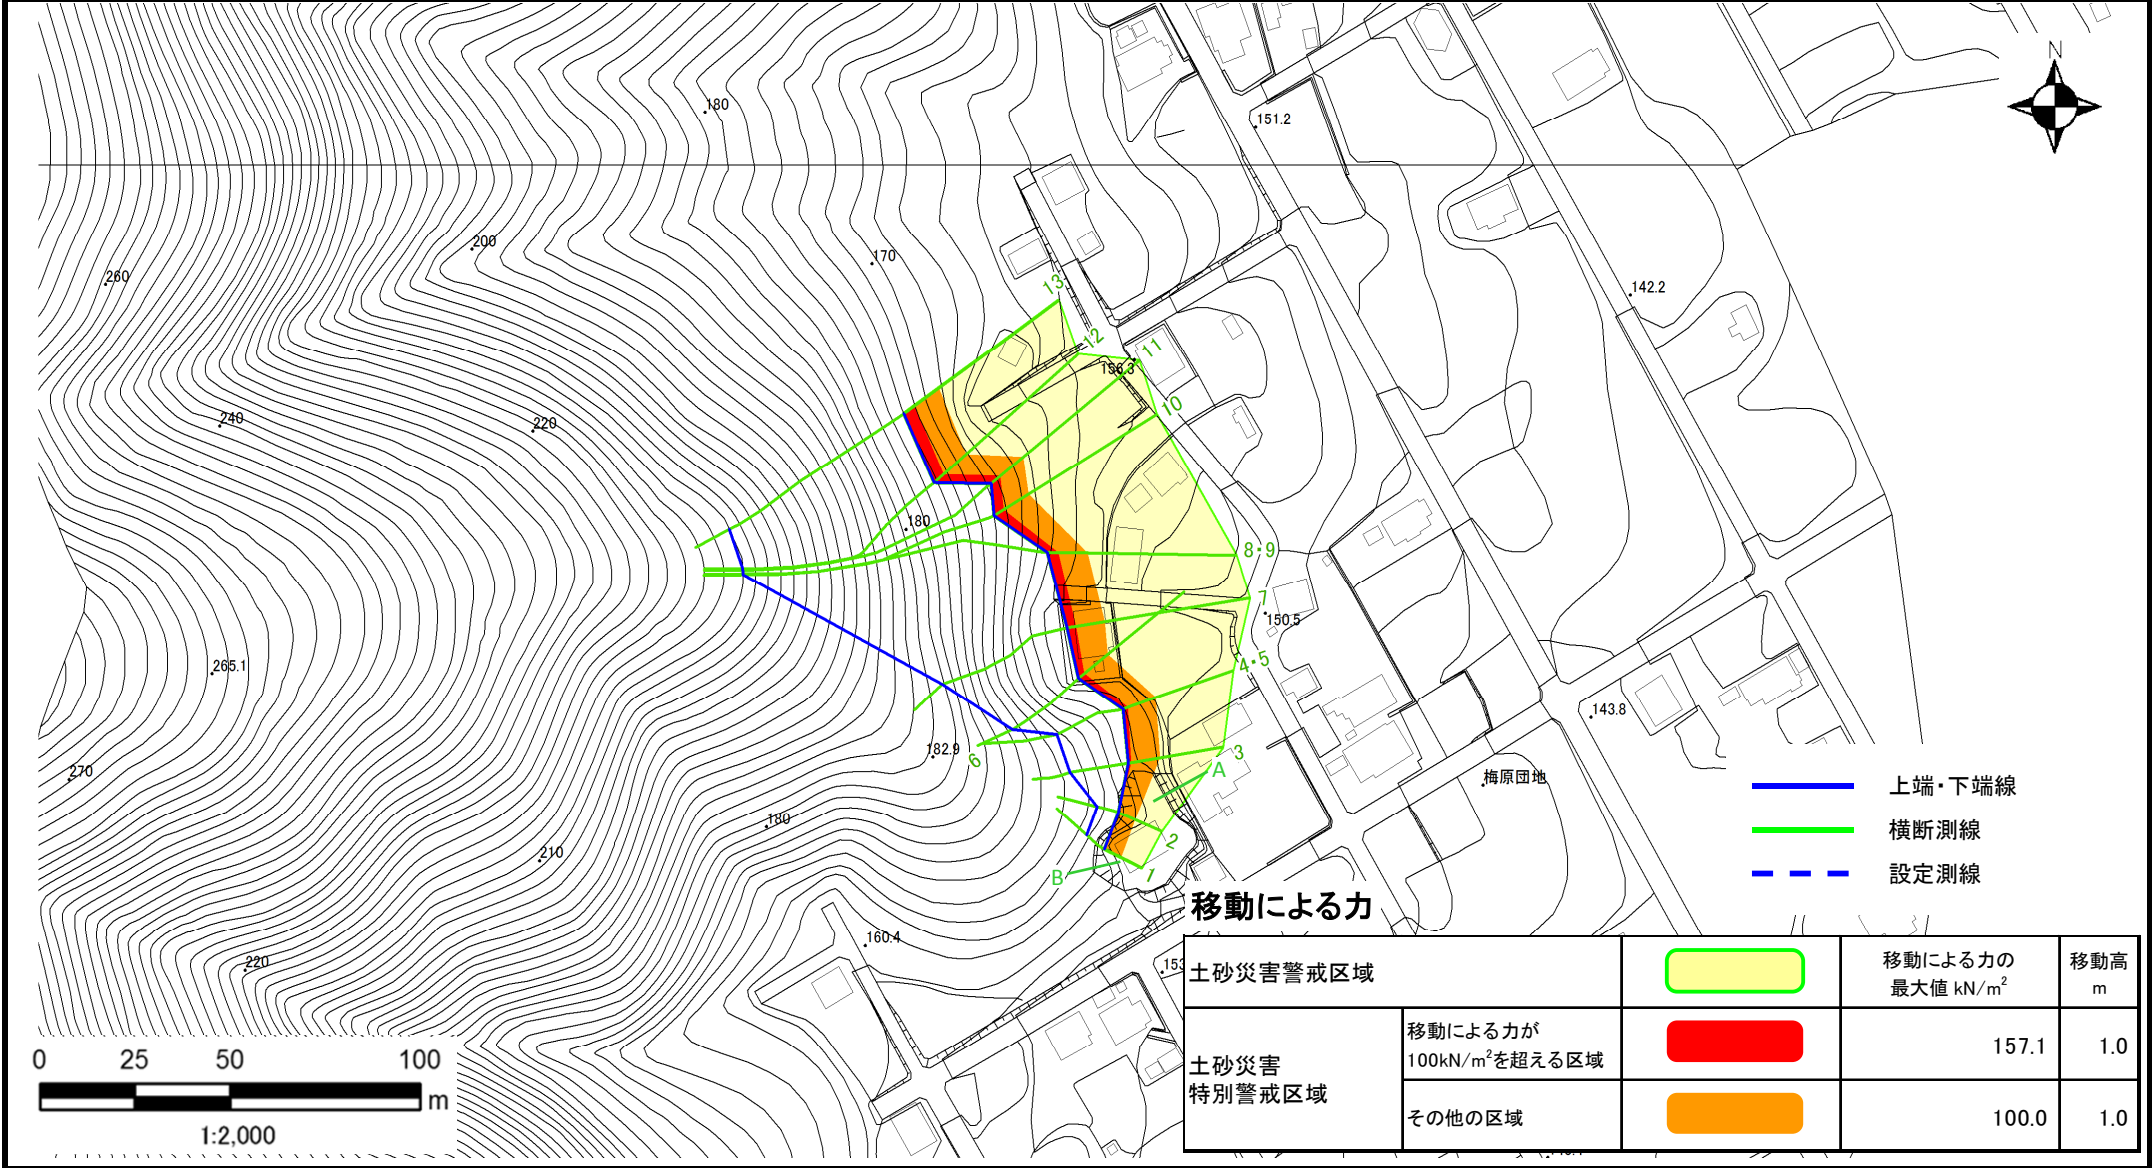
土砂災害警戒区域等設定図

- 上端・下端線
- 横断測線
- - - 設定測線
