土砂災害特別警戒区域

土砂災害警戒区域

土砂災害警戒区域・土砂災害特別警戒区域 区域図

自然現象の種類	急傾斜地の崩壊
箇所番号	I-8789
箇所名	平良(2)
所在地	滋賀県高島市朽木平良

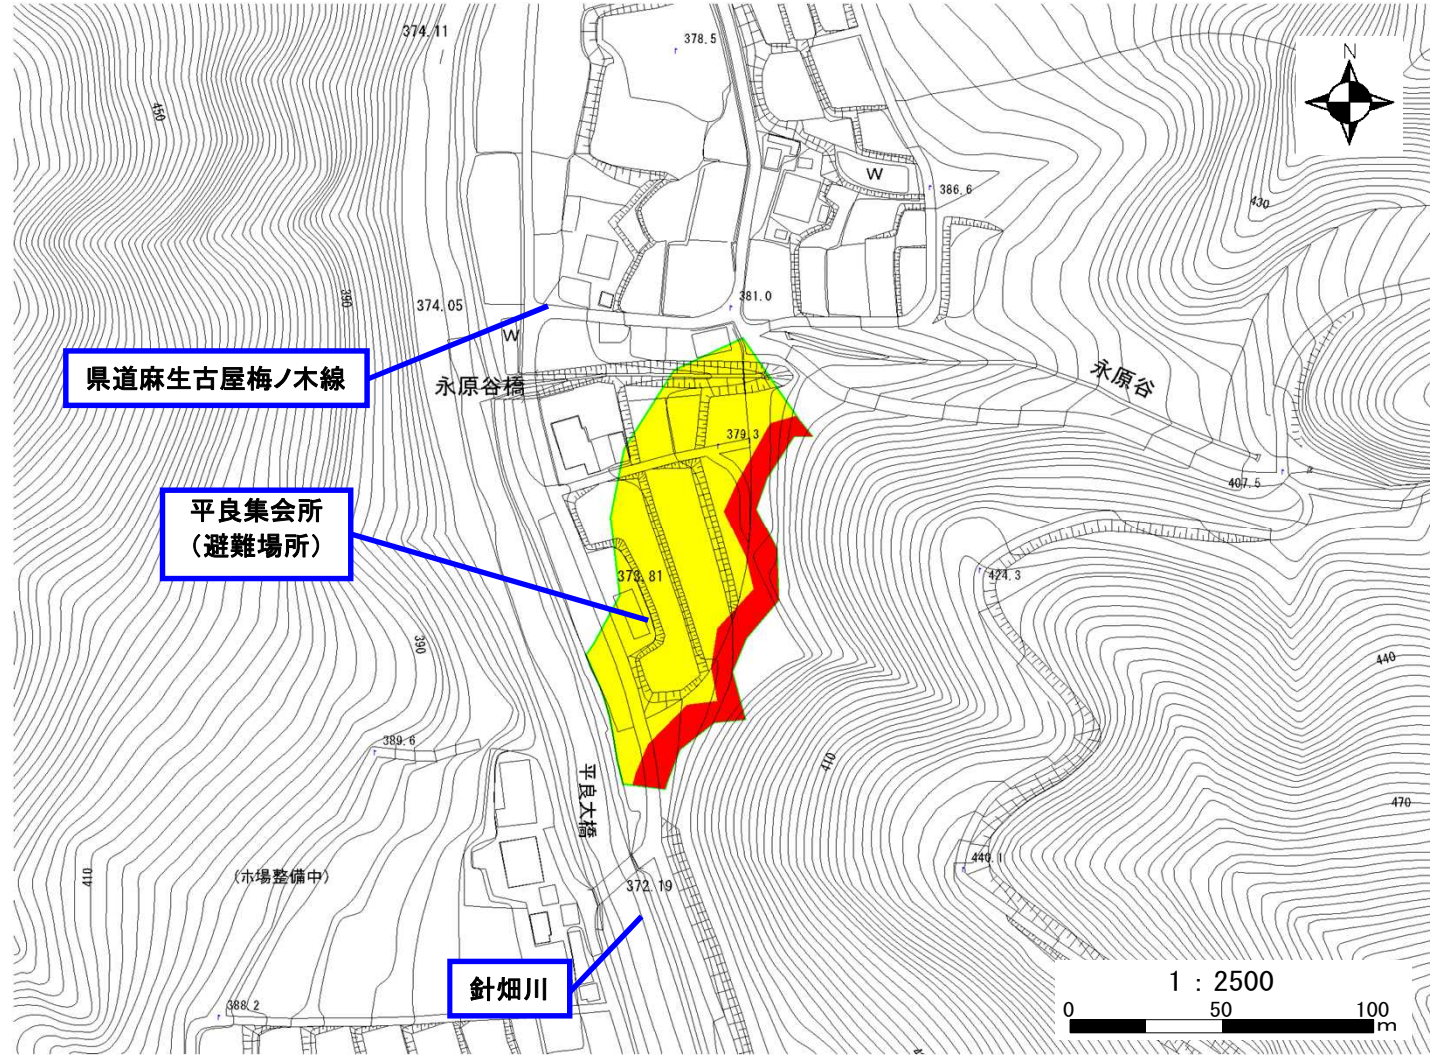
土砂災害警戒区域	
土砂災害特別警戒区域

○ この区域図は、空中写真測量による地形図に、実測による区域図を投影したものであり、一部異なって見える場合があります。詳しくは、土木事務所にお尋ねください。

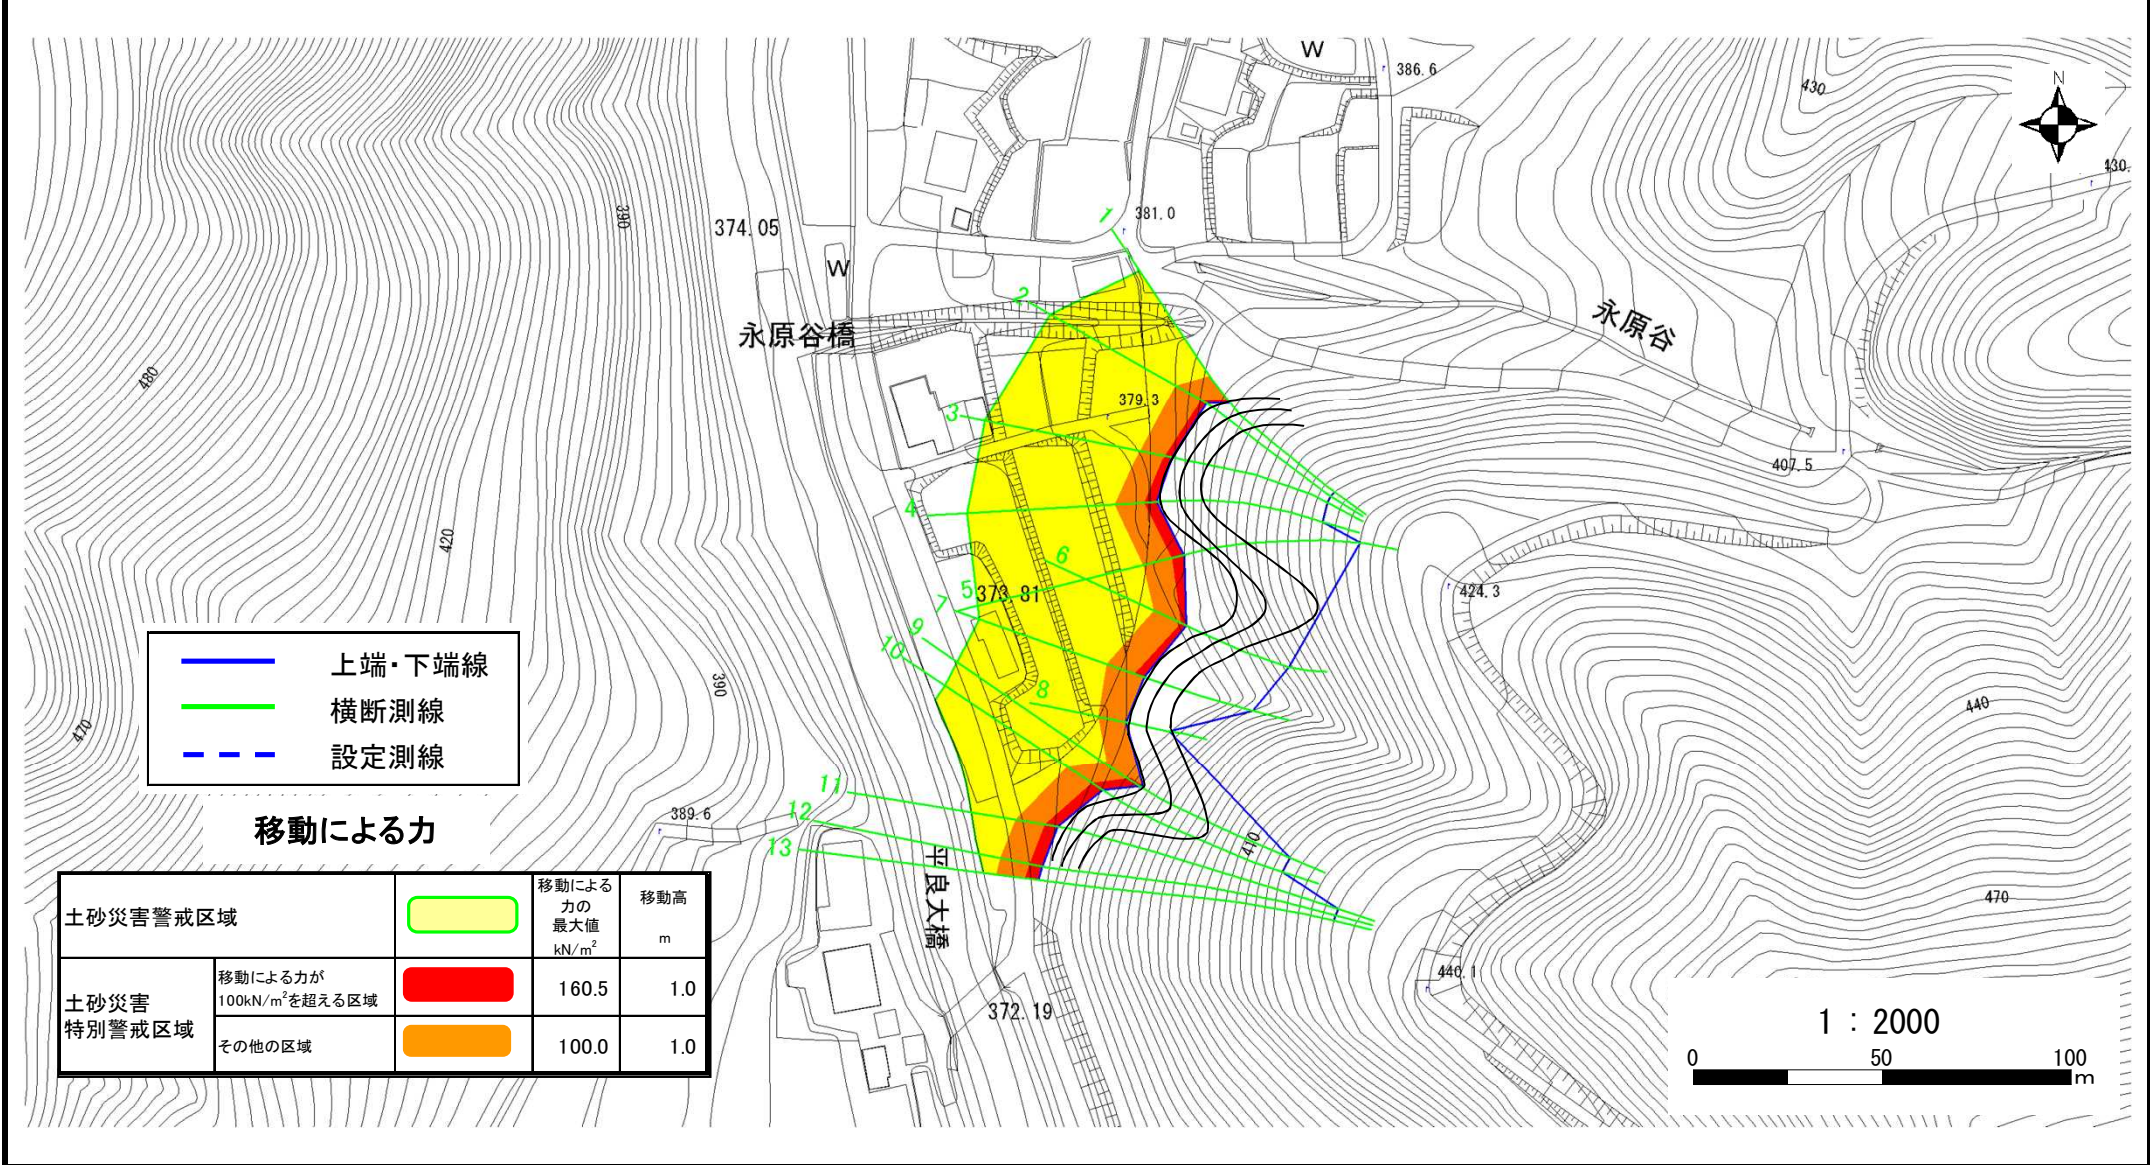
土砂災害警戒区域等設定図

箇所番号	I-8789	箇所名	平良(2)	所在地	滋賀県高島市朽木平良
------	--------	-----	-------	-----	------------

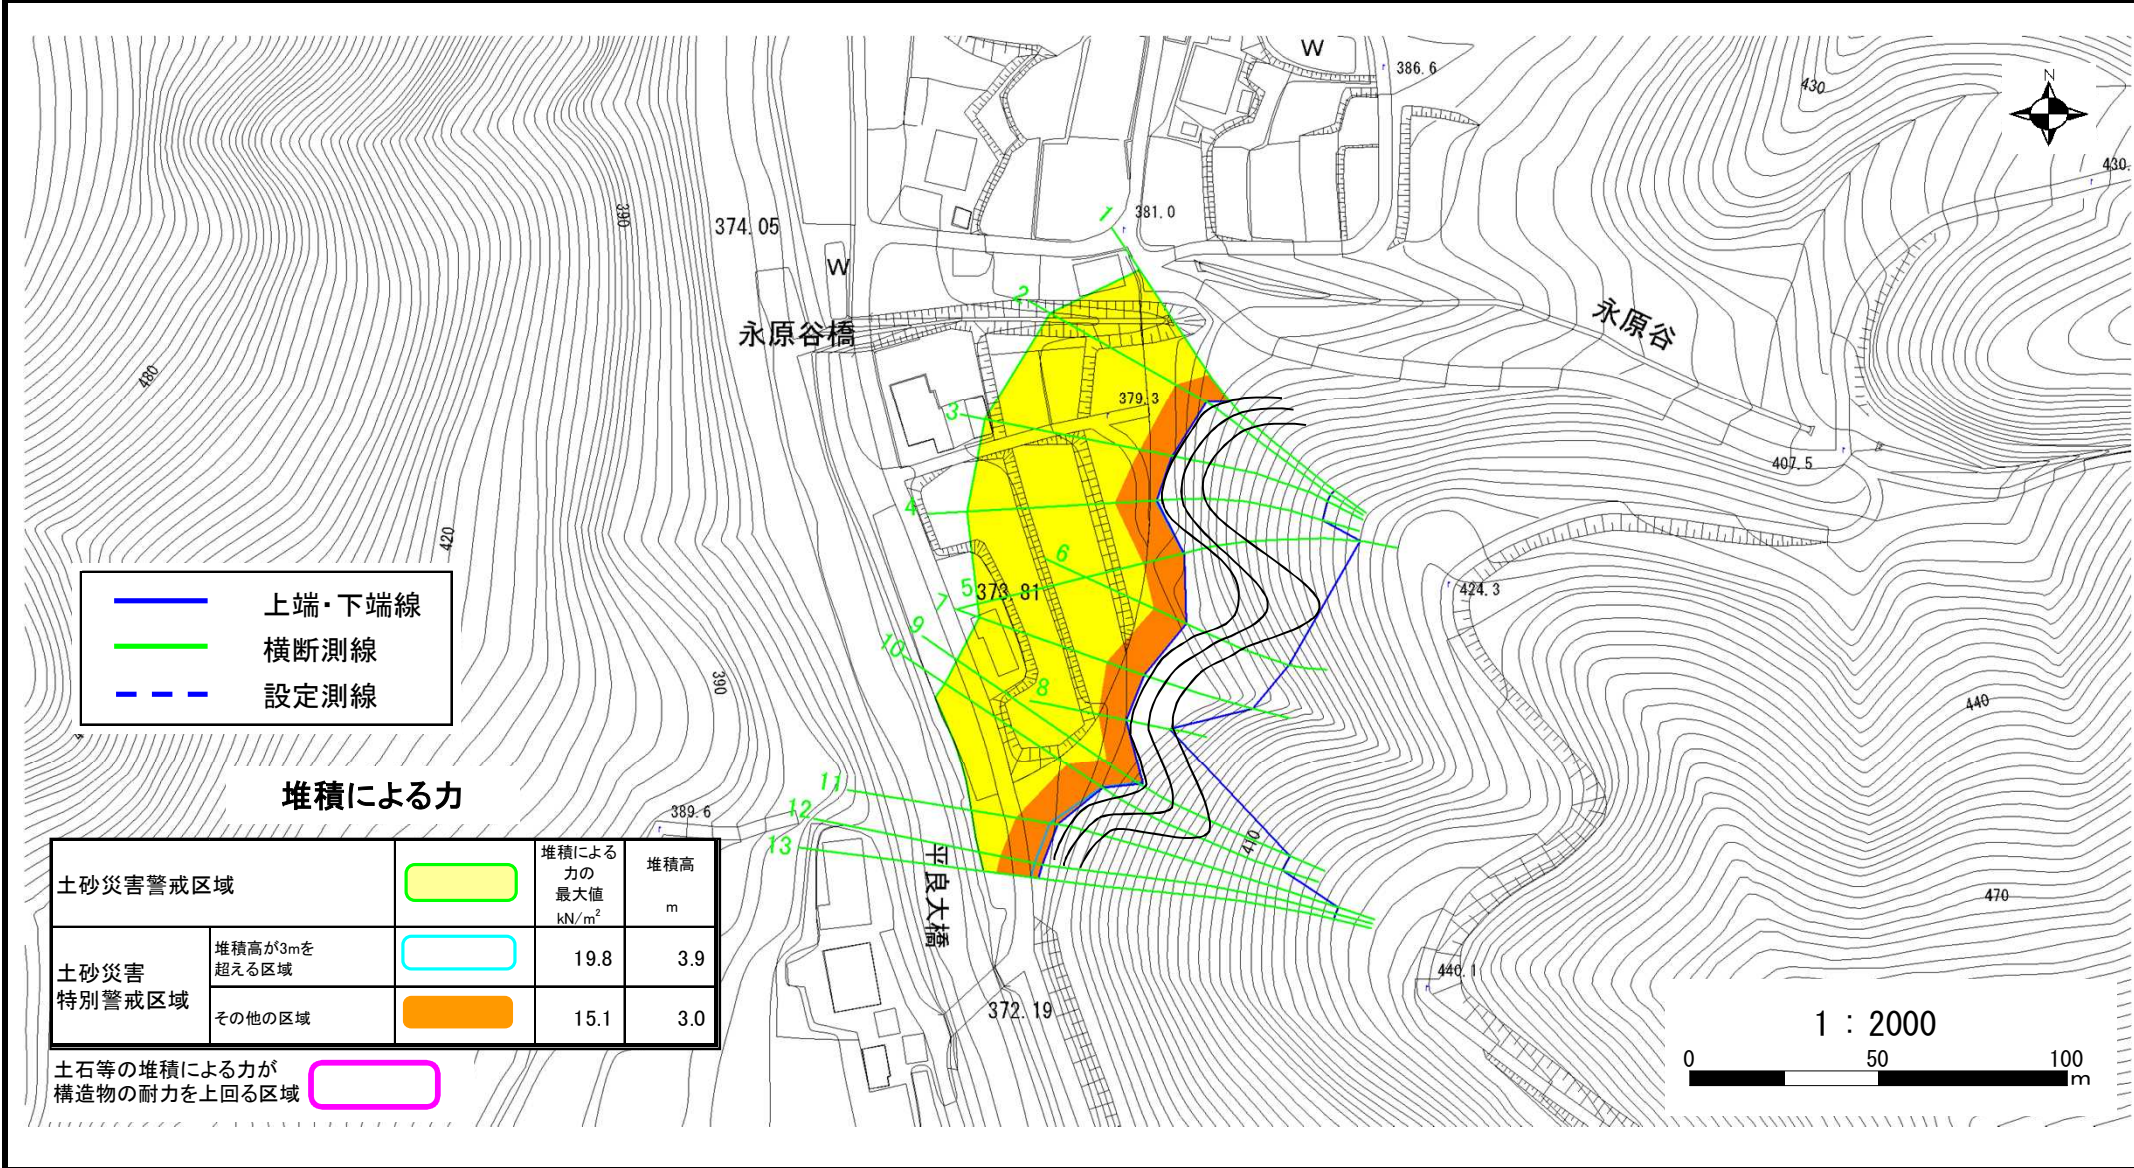
土砂災害警戒区域等設定図

- 上端・下端線
- 横断測線
- - - 設定測線

堆積による力

土砂災害警戒区域		[]	堆積による力の 最大値 kN/m ²	堆積高 m
土砂災害 特別警戒区域	堆積高が3mを 超える区域	[]	19.8	3.9
	その他の区域	[]	15.1	3.0

土石等の堆積による力が
構造物の耐力を上回る区域 []
