土砂災害特別警戒区域

土砂災害警戒区域

土砂災害警戒区域・土砂災害特別警戒区域 区域図

自然現象の種類	急傾斜地の崩壊
箇所番号	II-8815
箇所名	平良(6)
所在地	滋賀県高島市朽木平良

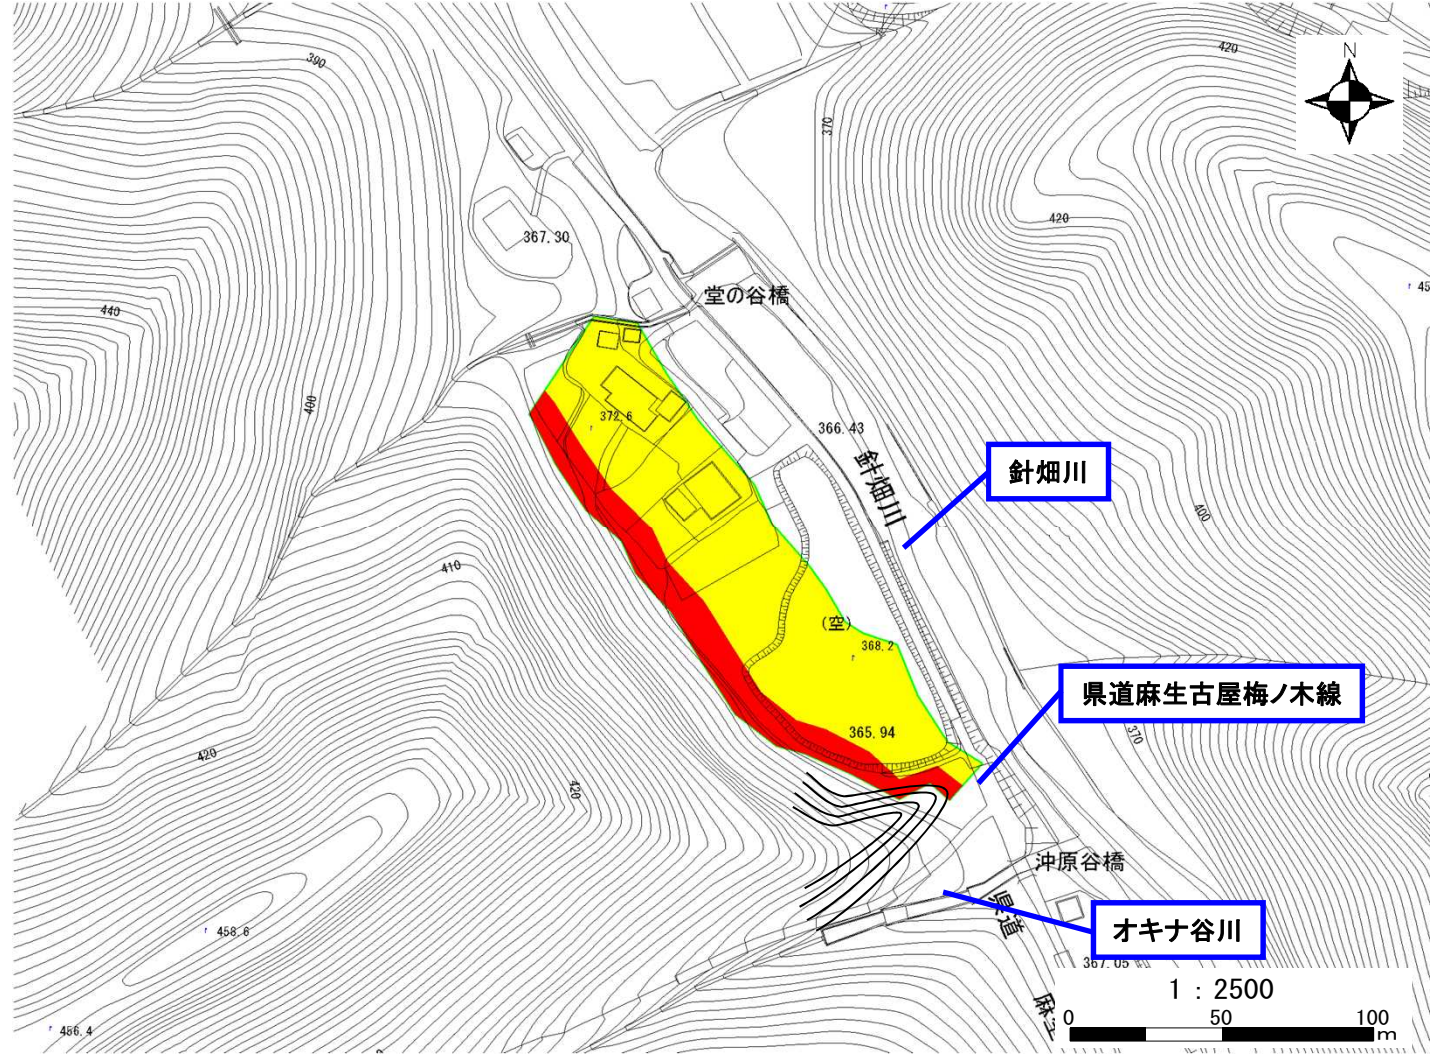
土砂災害警戒区域	
土砂災害特別警戒区域

○ この区域図は、空中写真測量による地形図に、実測による区域図を投影したものであり、一部異なって見える場合があります。詳しくは、土木事務所にお尋ねください。

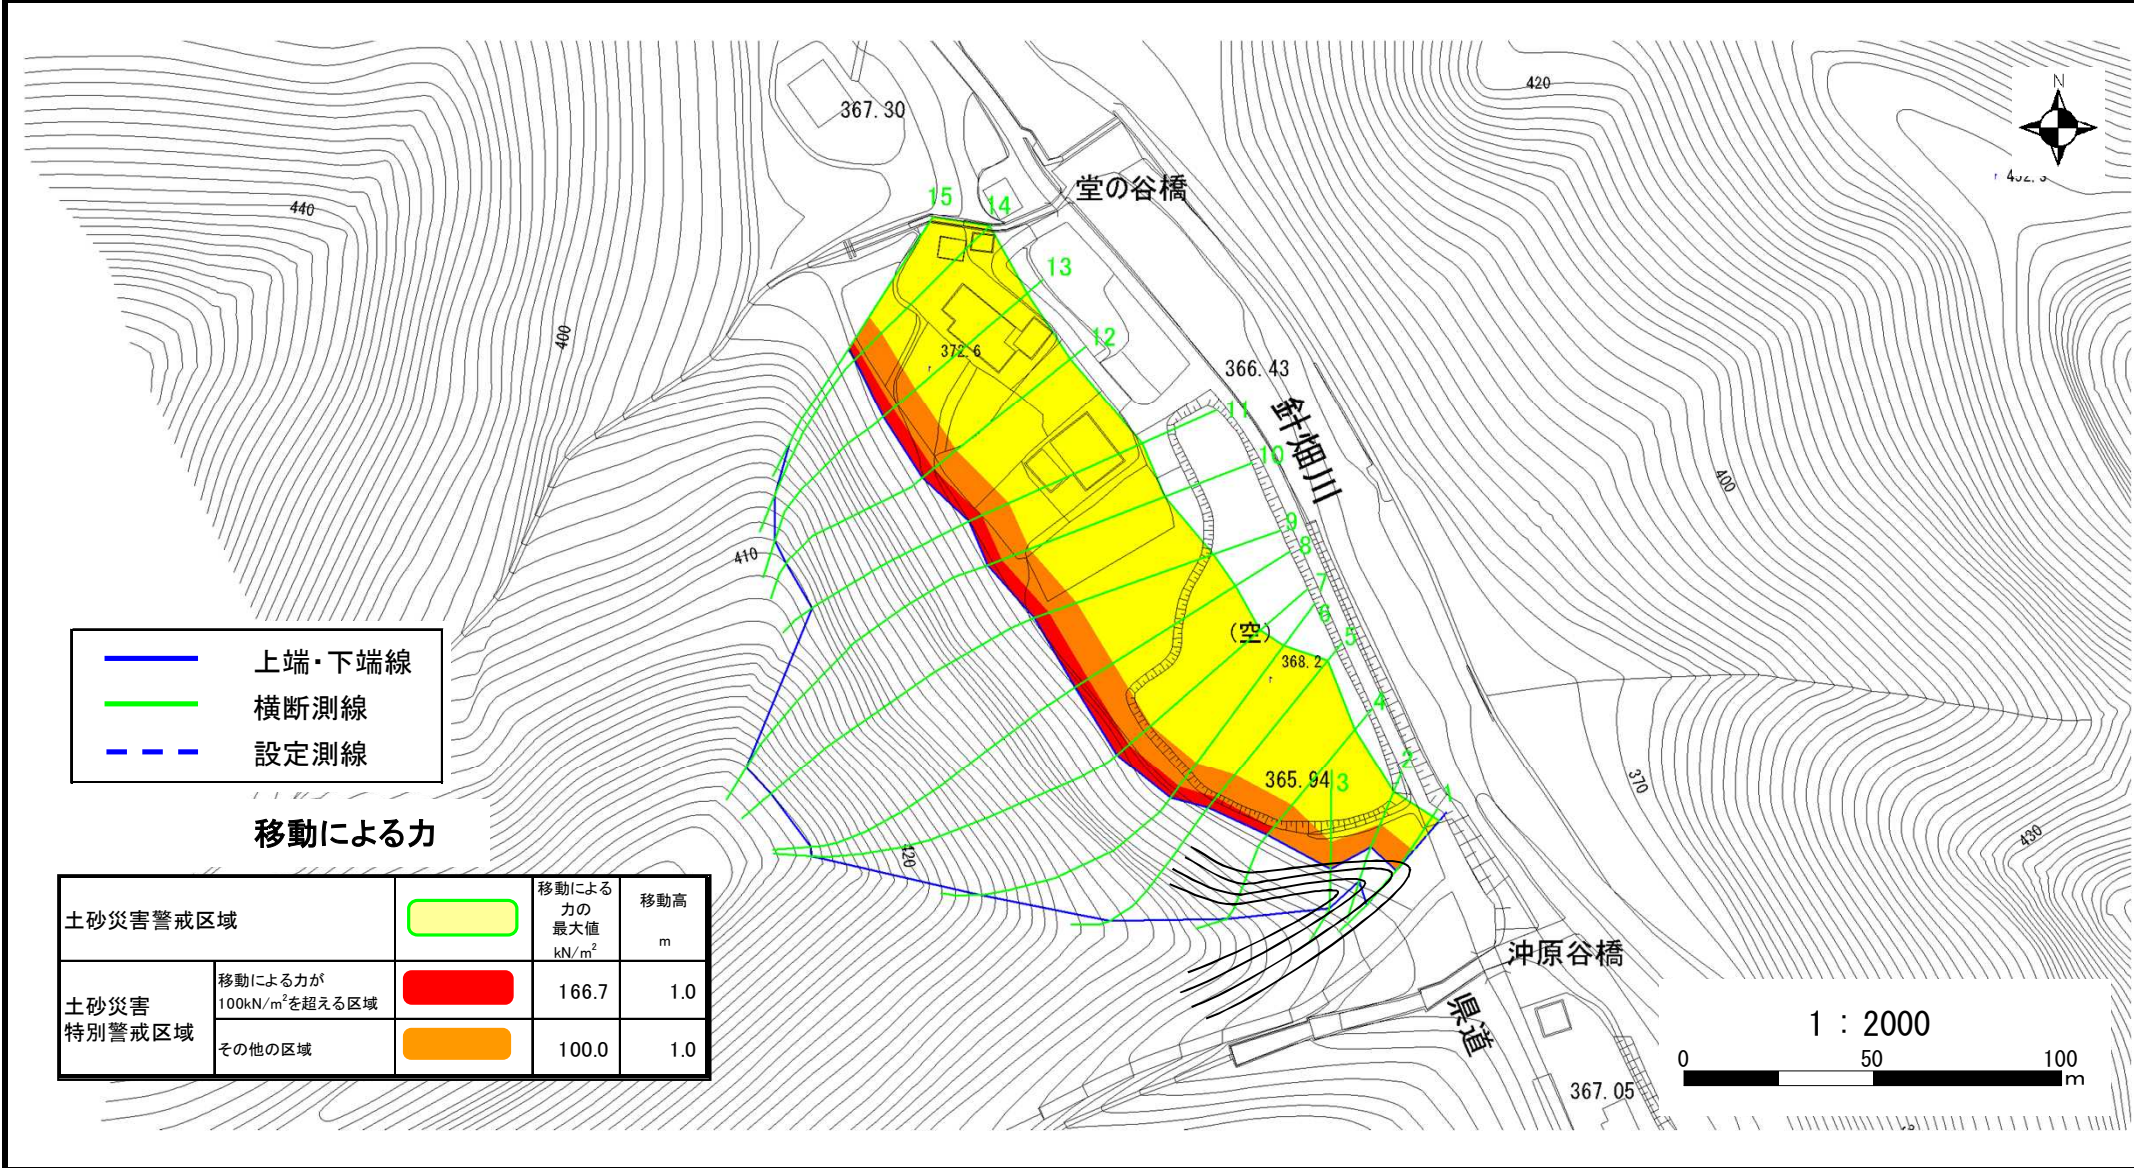
土砂災害警戒区域等設定図

— 上端・下端線
— 横断測線
- - - 設定測線

移動による力

土砂災害警戒区域			移動による力の最大値 kN/m ²	移動高 m
土砂災害特別警戒区域	移動による力が100kN/m ² を超える区域		166.7	1.0
	その他の区域		100.0	1.0

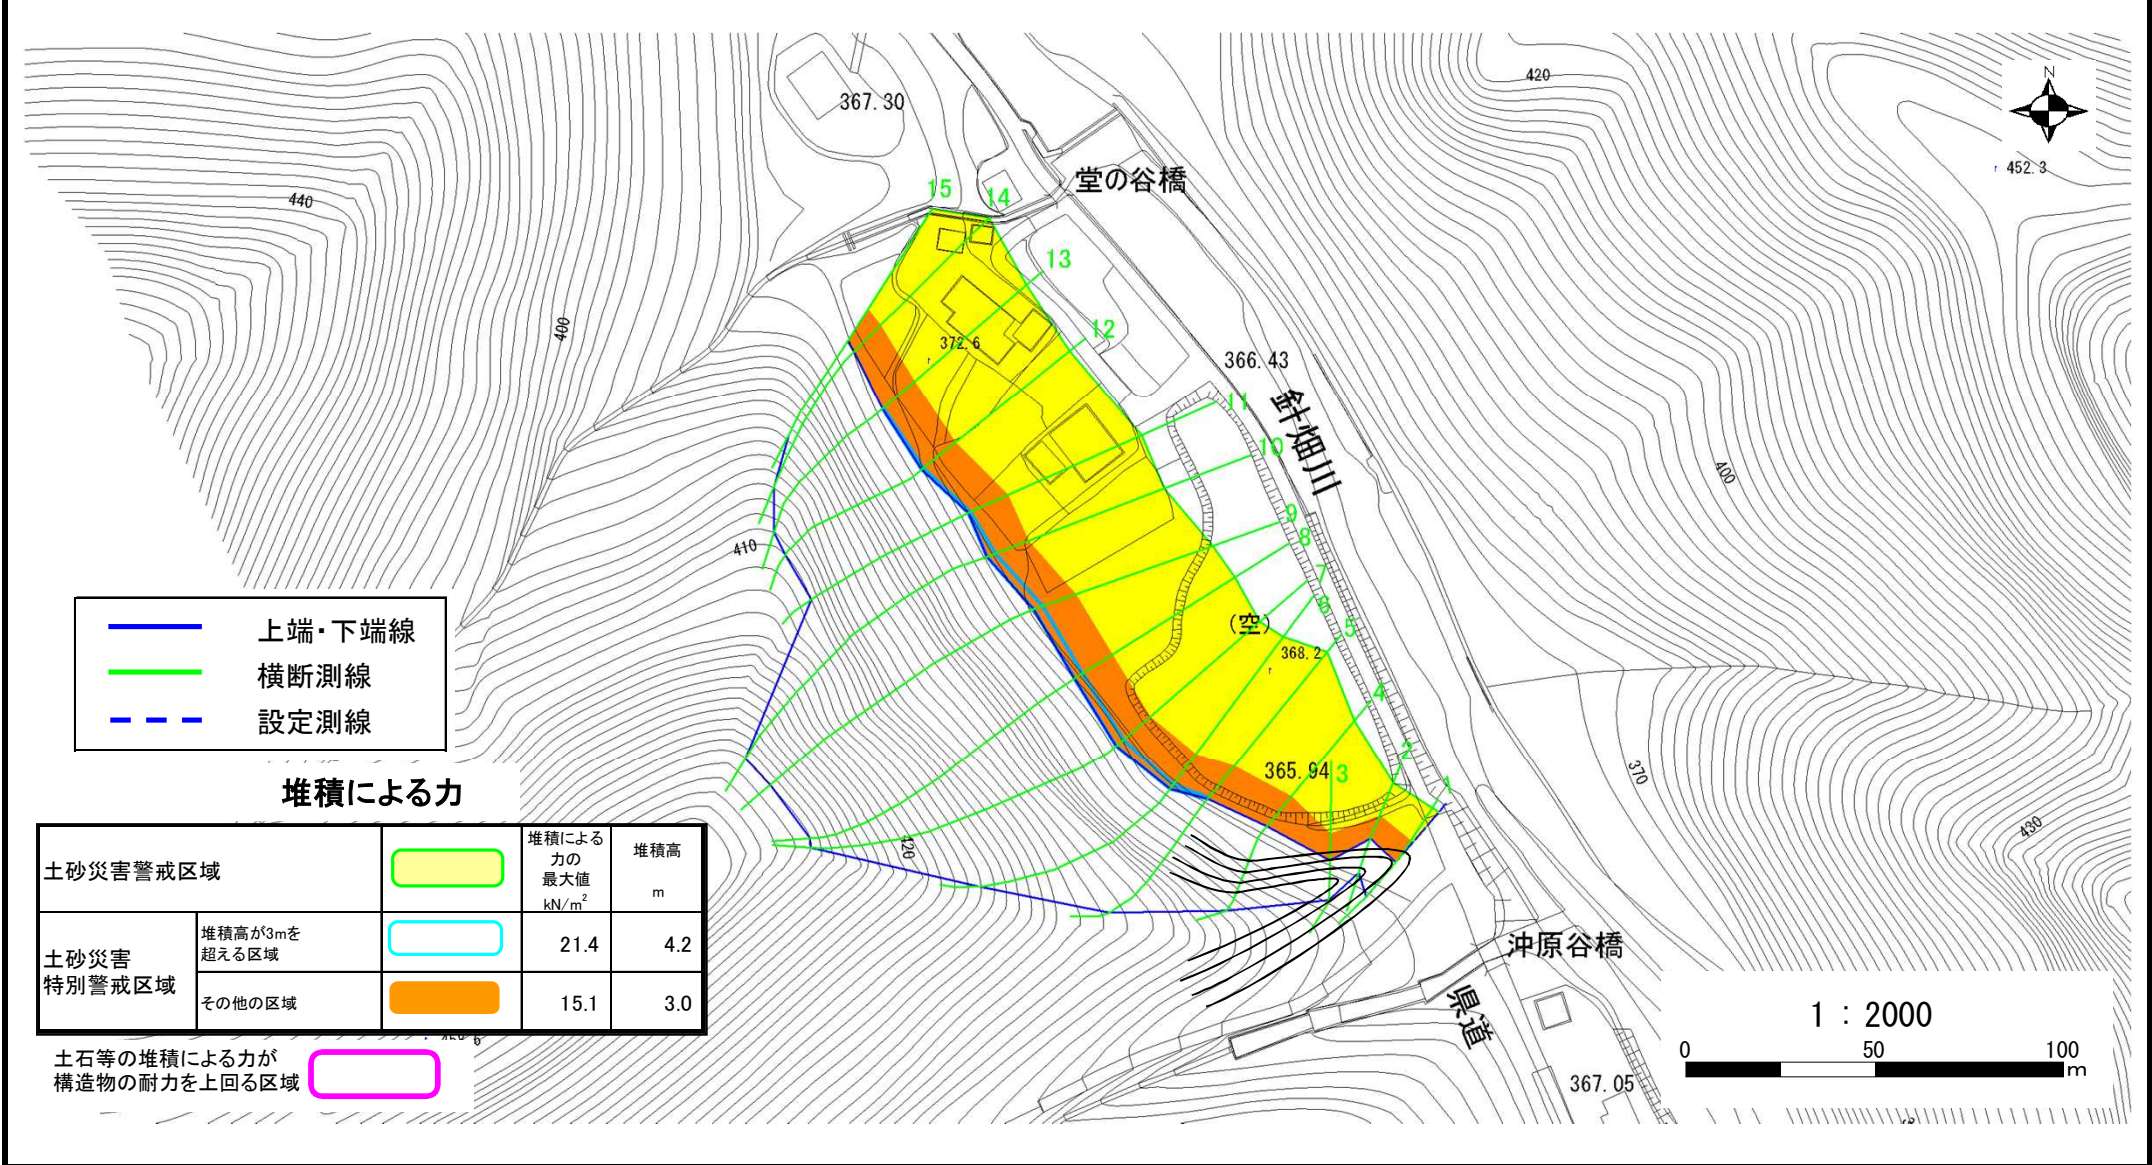
土砂災害警戒区域等設定図

— 上端・下端線
— 横断測線
- - - 設定測線

堆積による力

土砂災害警戒区域		堆積による力の最大値 kN/m ²	堆積高 m
土砂災害特別警戒区域	堆積高が3mを超える区域	21.4	4.2
	その他の区域	15.1	3.0

土石等の堆積による力が構造物の耐力を上回る区域
