土砂災害特別警戒区域

土砂災害警戒区域

土砂災害警戒区域・土砂災害特別警戒区域 区域図

自然現象の種類	急傾斜地の崩壊
箇所番号	II-8760
箇所名	地子原(8)
所在地	滋賀県高島市朽木地子原

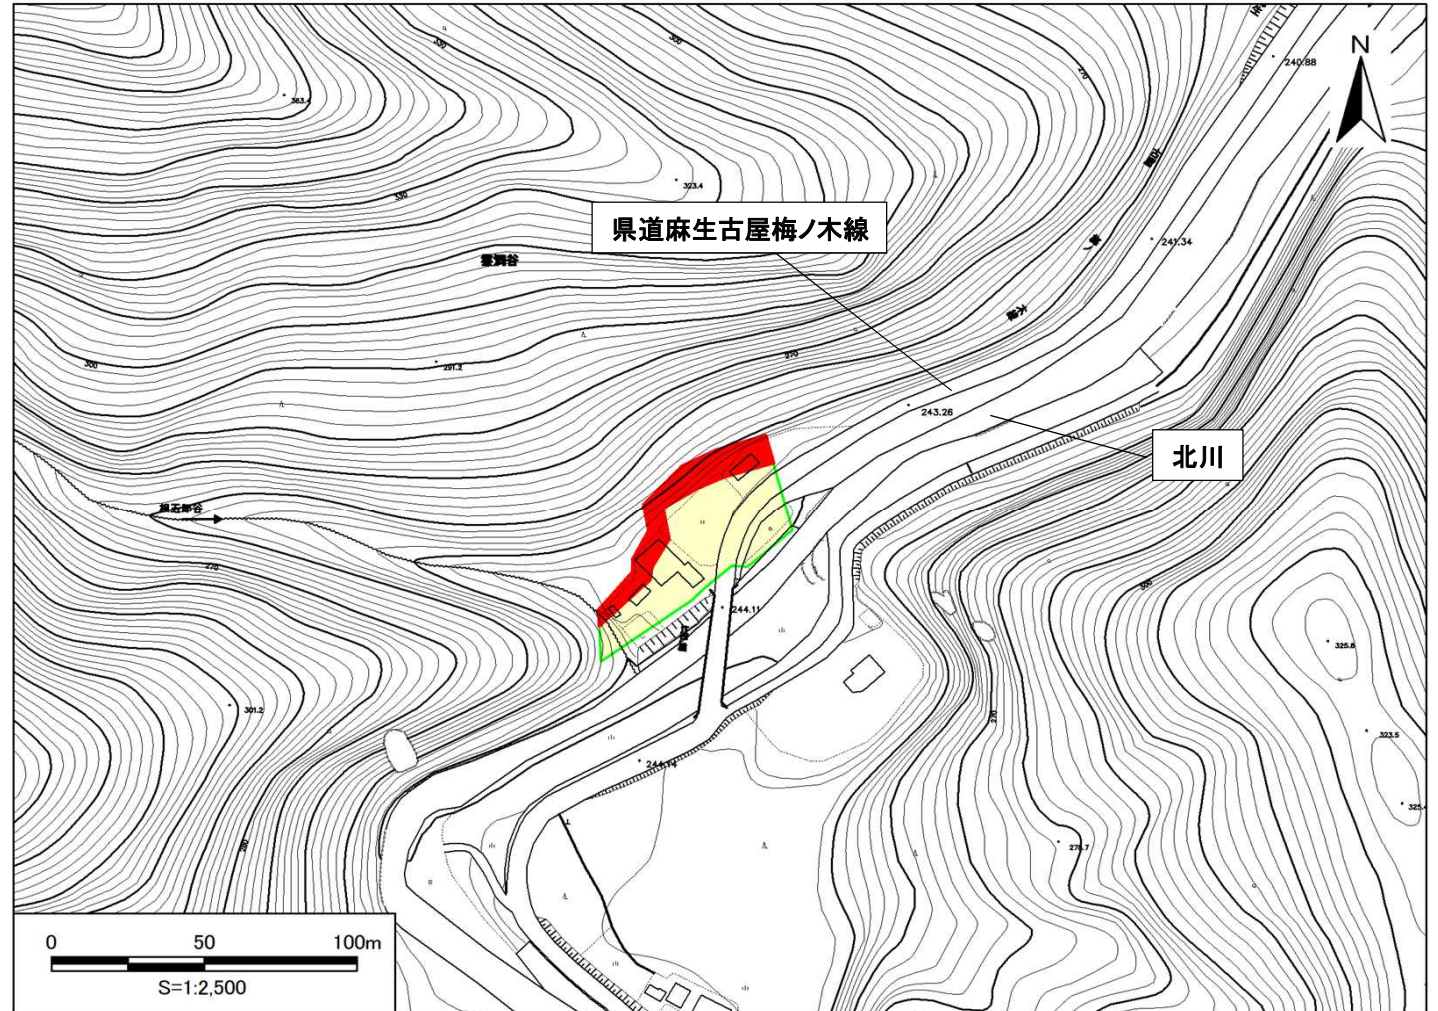
土砂災害警戒区域	
土砂災害特別警戒区域

○ この区域図は、空中写真測量による地形図に、実測による区域図を投影したものであり、一部異なって見える場合があります。詳しくは、土木事務所にお尋ねください。

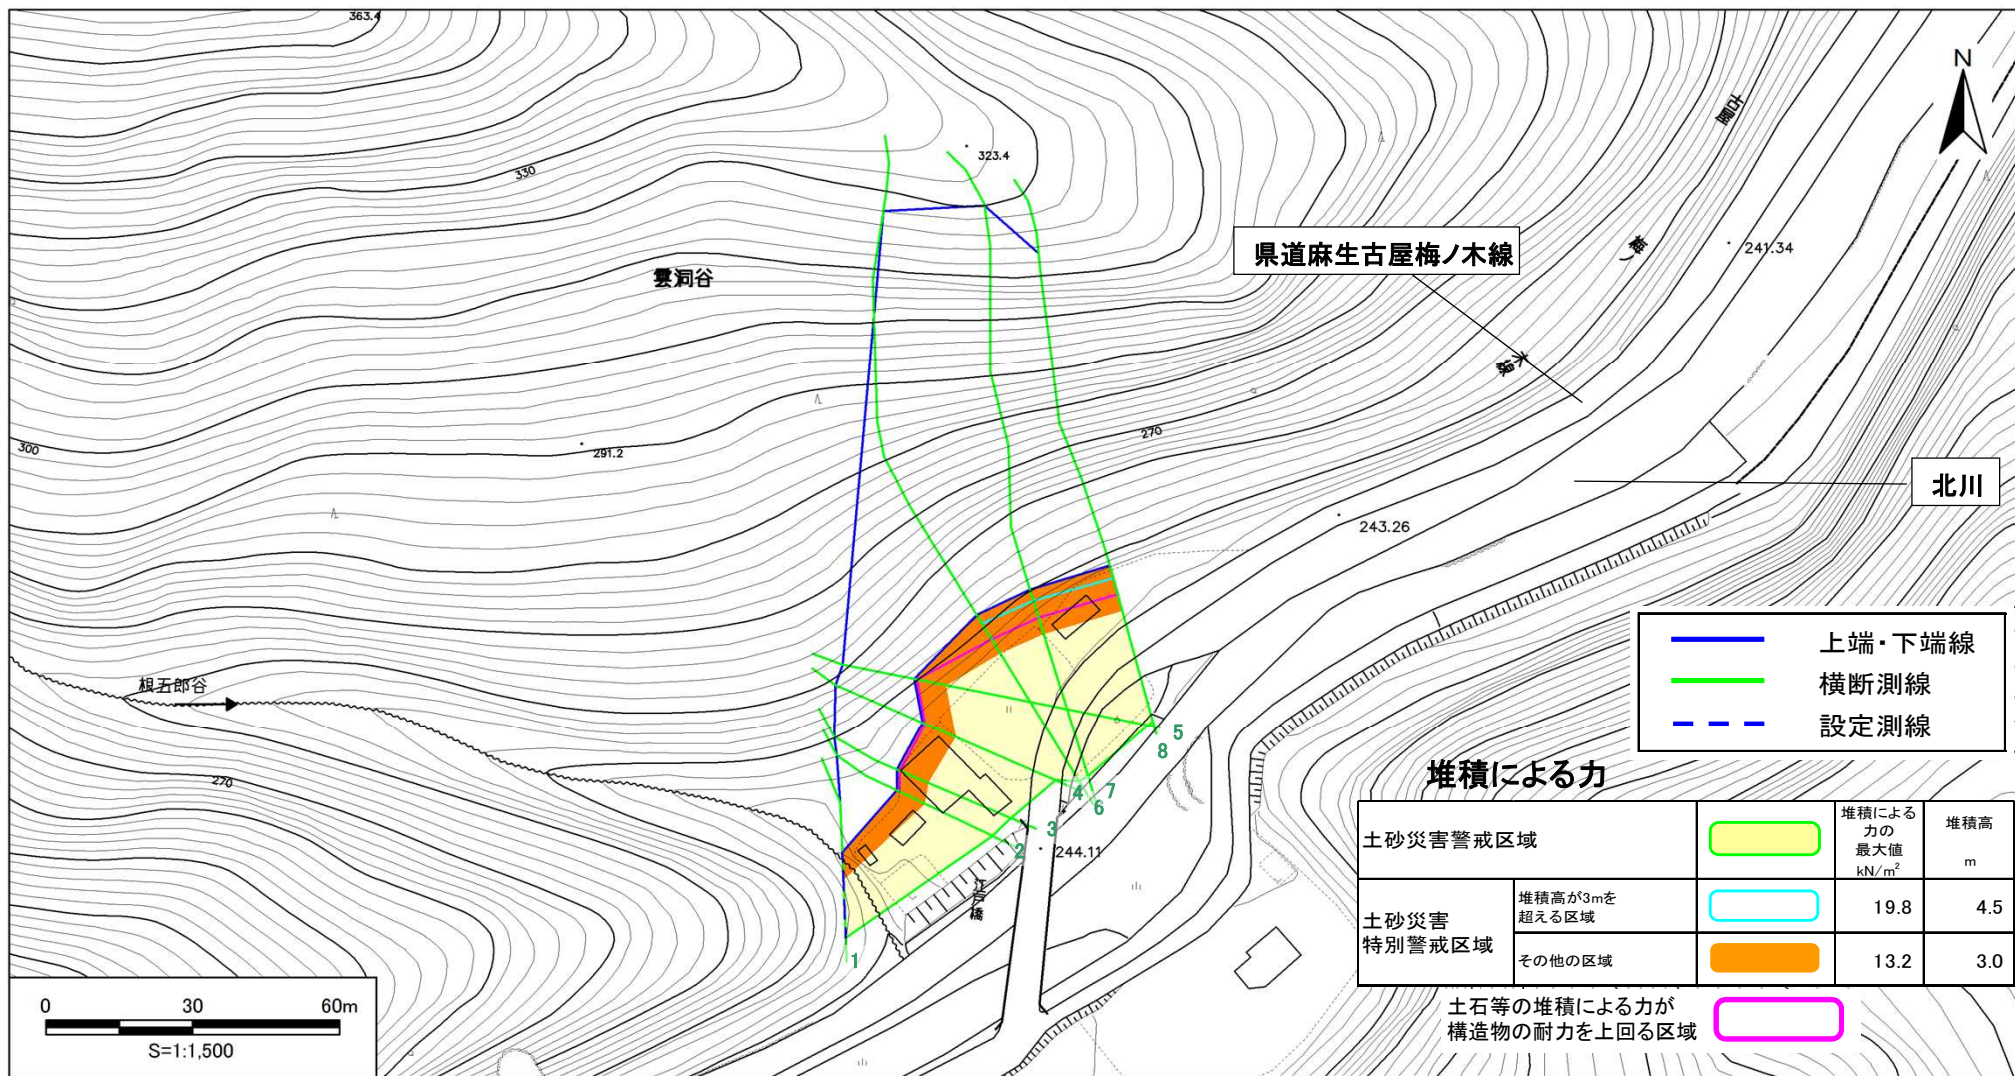
土砂災害警戒区域等設定図

移動による力

土砂災害警戒区域	移動による力の最大値 kN/m^2	移動高 m
土砂災害特別警戒区域	移動による力が 100kN/m^2 を超える区域	1.0
	その他の区域	1.0
