土砂災害警戒区域・土砂災害特別警戒区域 区域図

自然現象の種類	急傾斜地の崩壊
箇所番号	Ⅲ-5702
箇所名	宮田(3)
所在地	滋賀県彦根市宮田町

土砂災害警戒区域等設定図

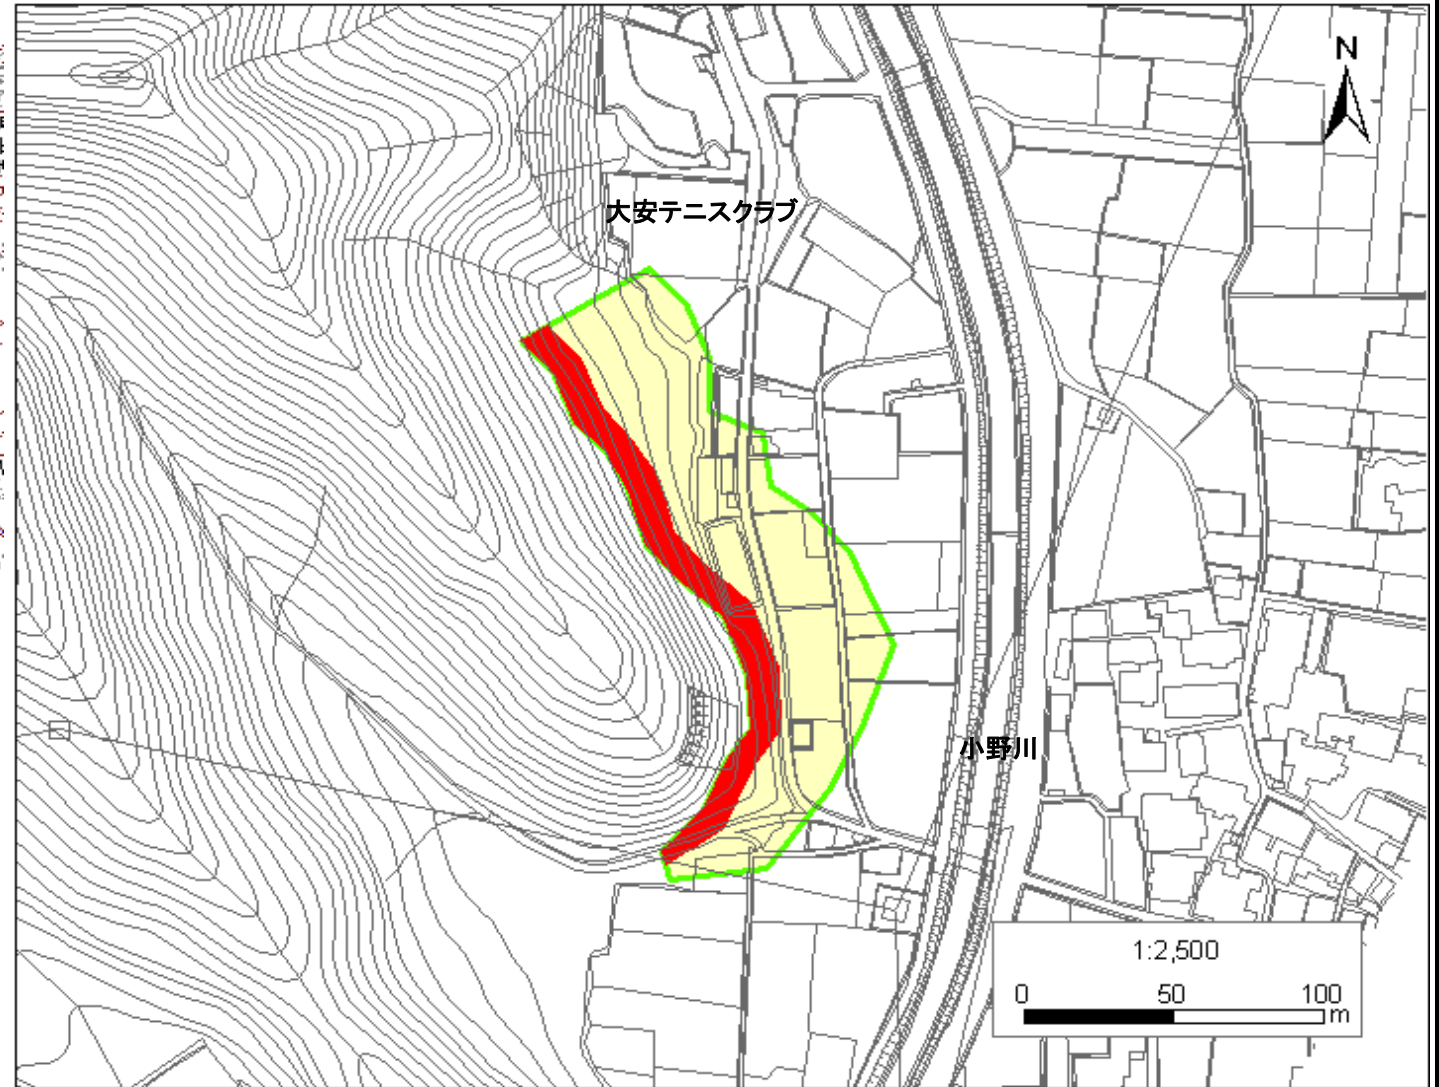
土砂災害警戒区域	
土砂災害特別警戒区域

○ この区域図は、空中写真測量による地形図に、実測による区域図を投影したものであり、一部異なって見える場合があります。
詳しくは、建設管理部や土木事務所にお尋ねください。

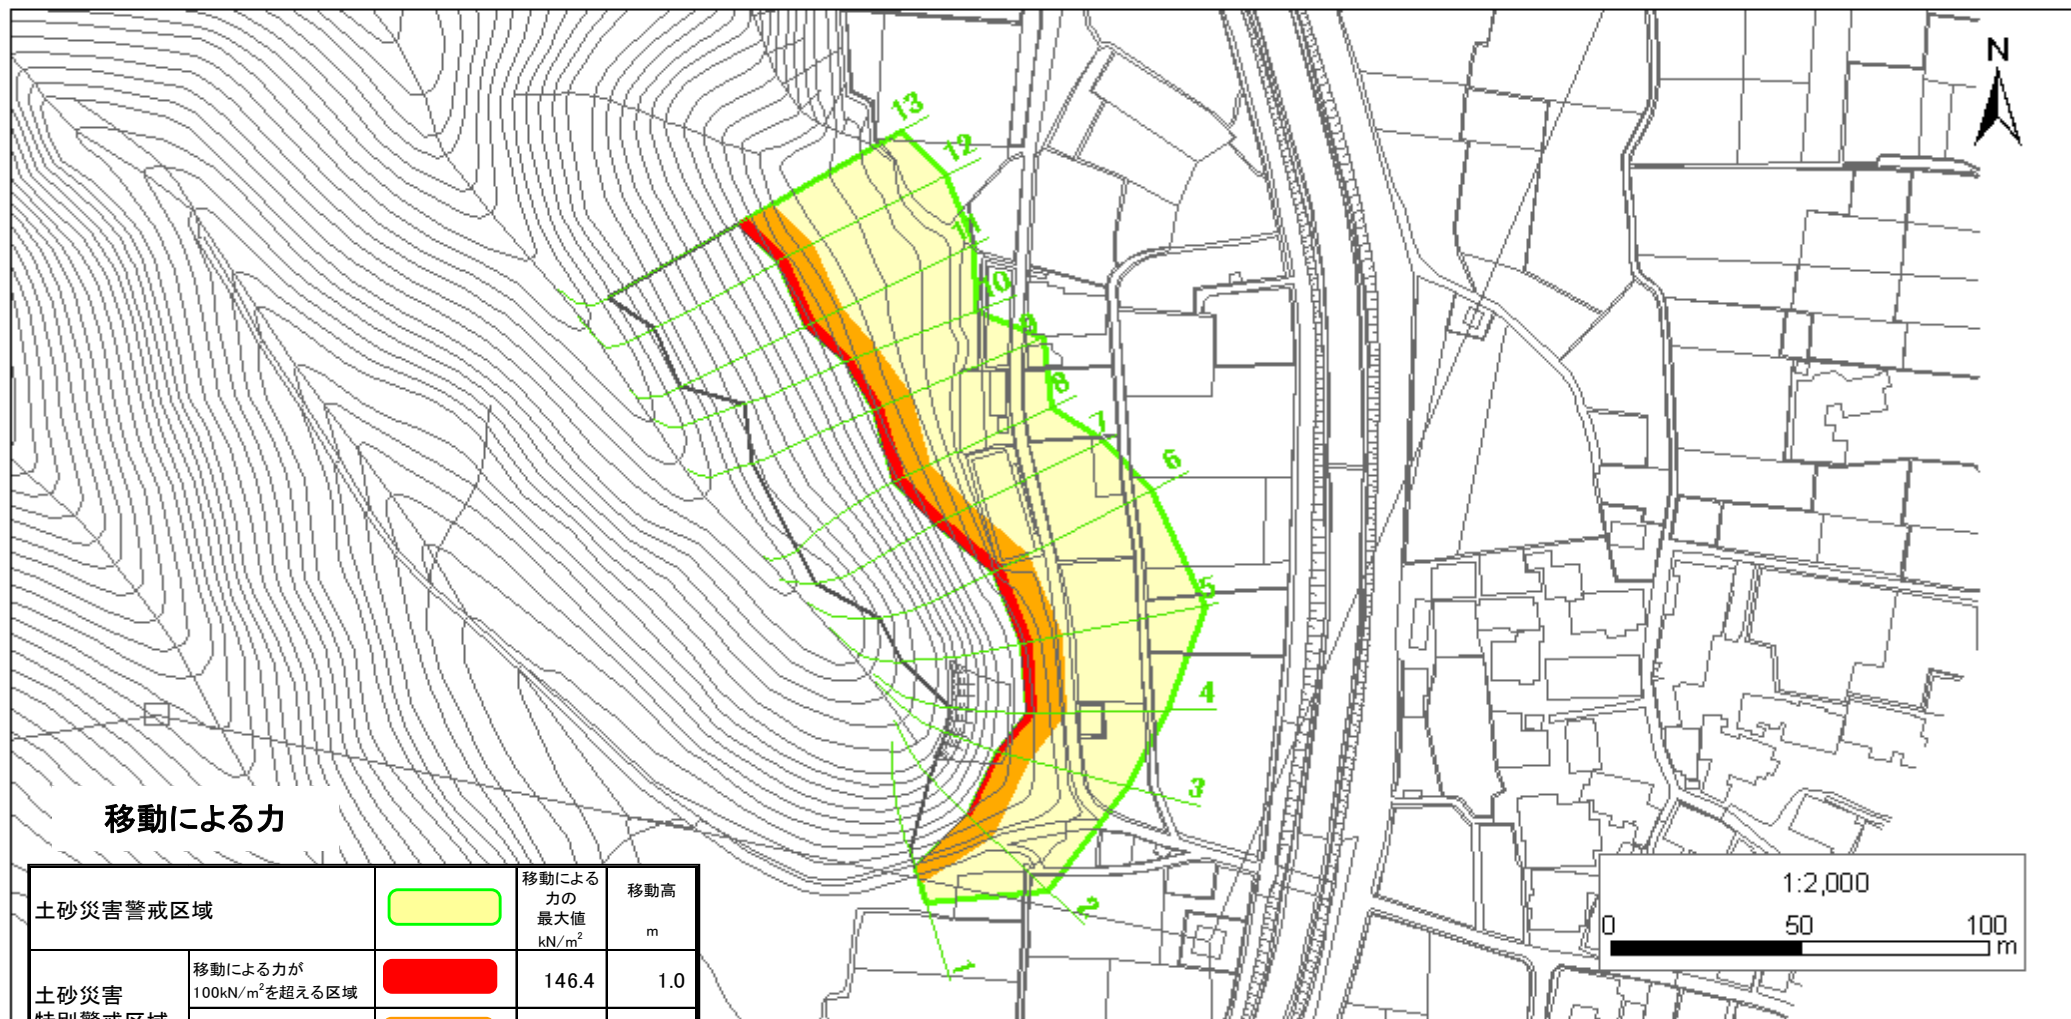
移動による力

土砂災害警戒区域		移動による力の最大値 kN/m ²	移動高 m
土砂災害特別警戒区域	移動による力が100kN/m ² を超える区域	146.4	1.0
	その他の区域	99.7	1.0

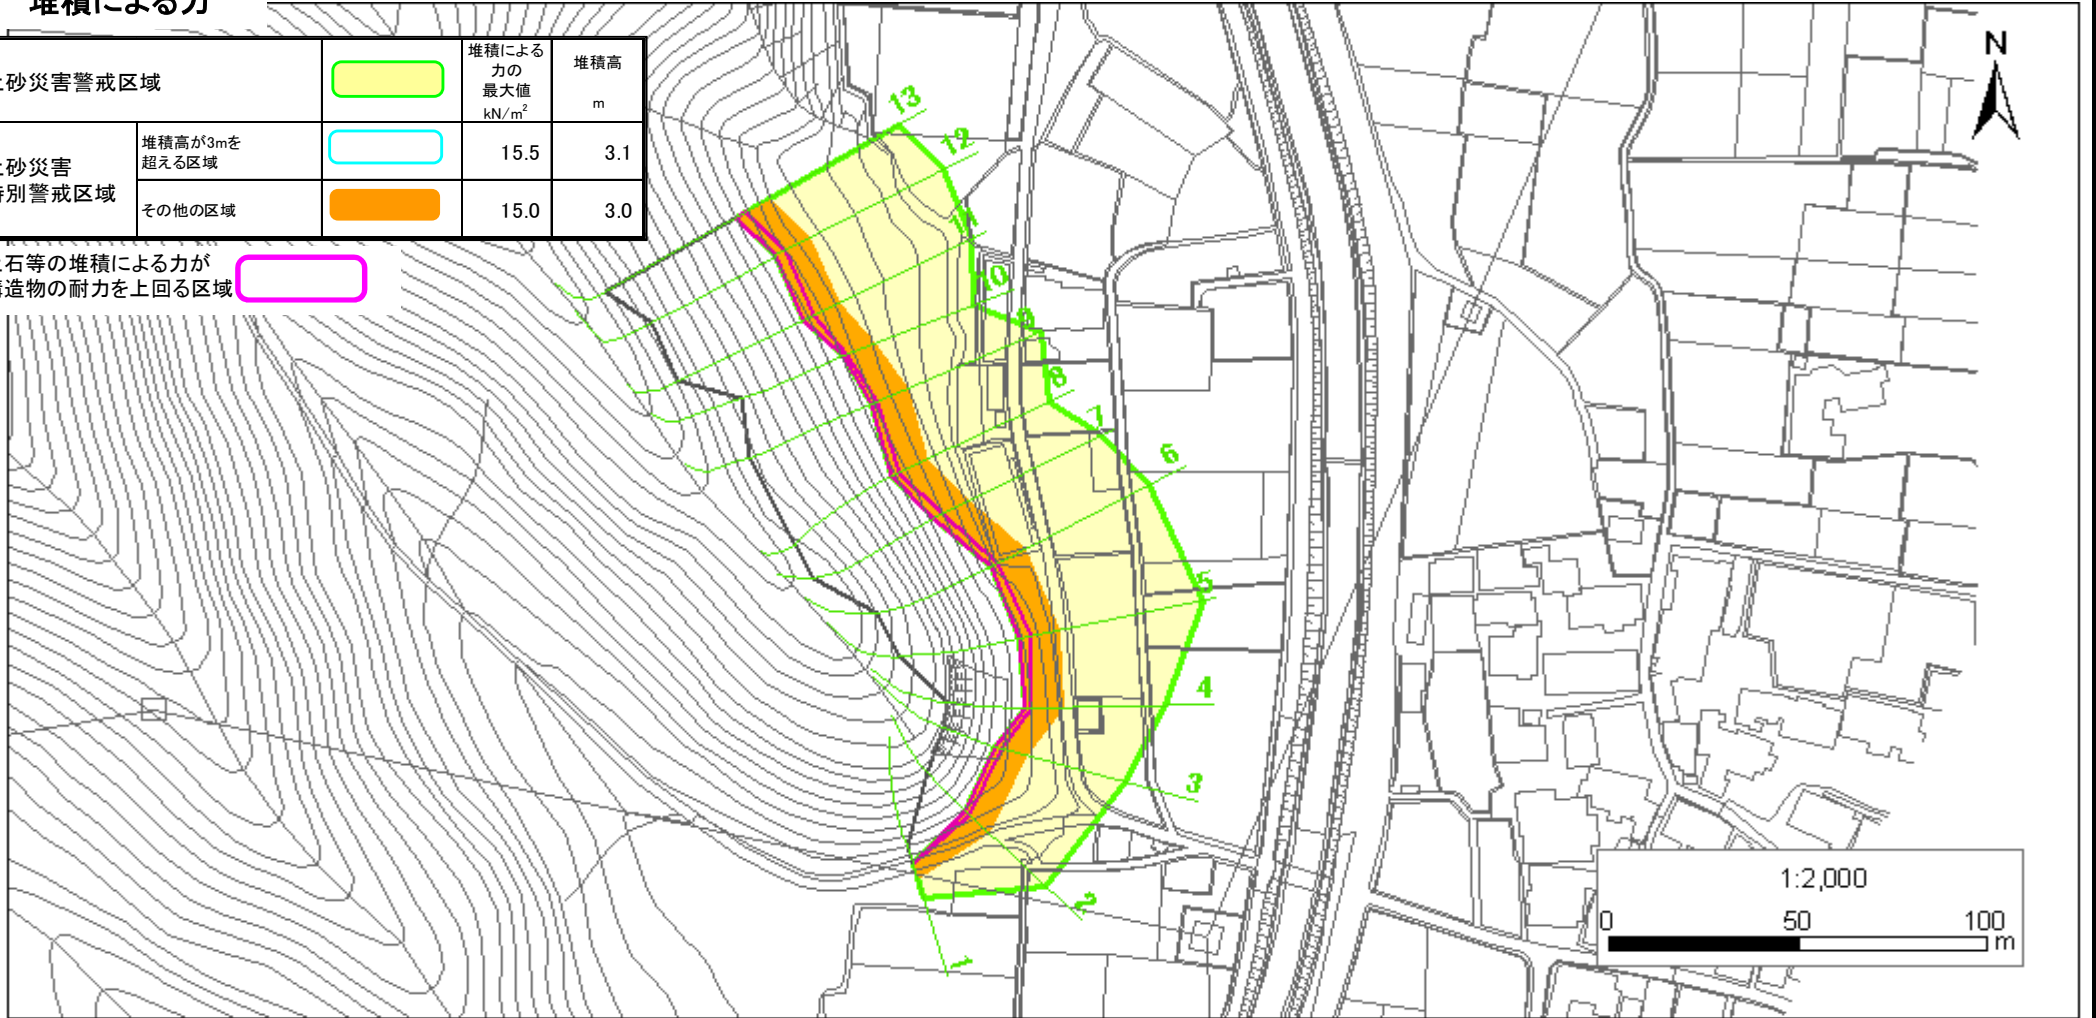
土砂災害警戒区域等設定図

堆積による力

土砂災害警戒区域		堆積による力の最大値 kN/m ²	堆積高 m
土砂災害特別警戒区域	堆積高が3mを超える区域	15.5	3.1
	その他の区域	15.0	3.0

土石等の堆積による力が構造物の耐力を上回る区域
