土砂災害警戒区域・土砂災害特別警戒区域 区域図

自然現象の種類	急傾斜地の崩壊
箇所番号	I-5803
箇所名	古沢<18>
所在地	滋賀県彦根市古沢町

# 土砂災害警戒区域等設定図(オルソ画像)

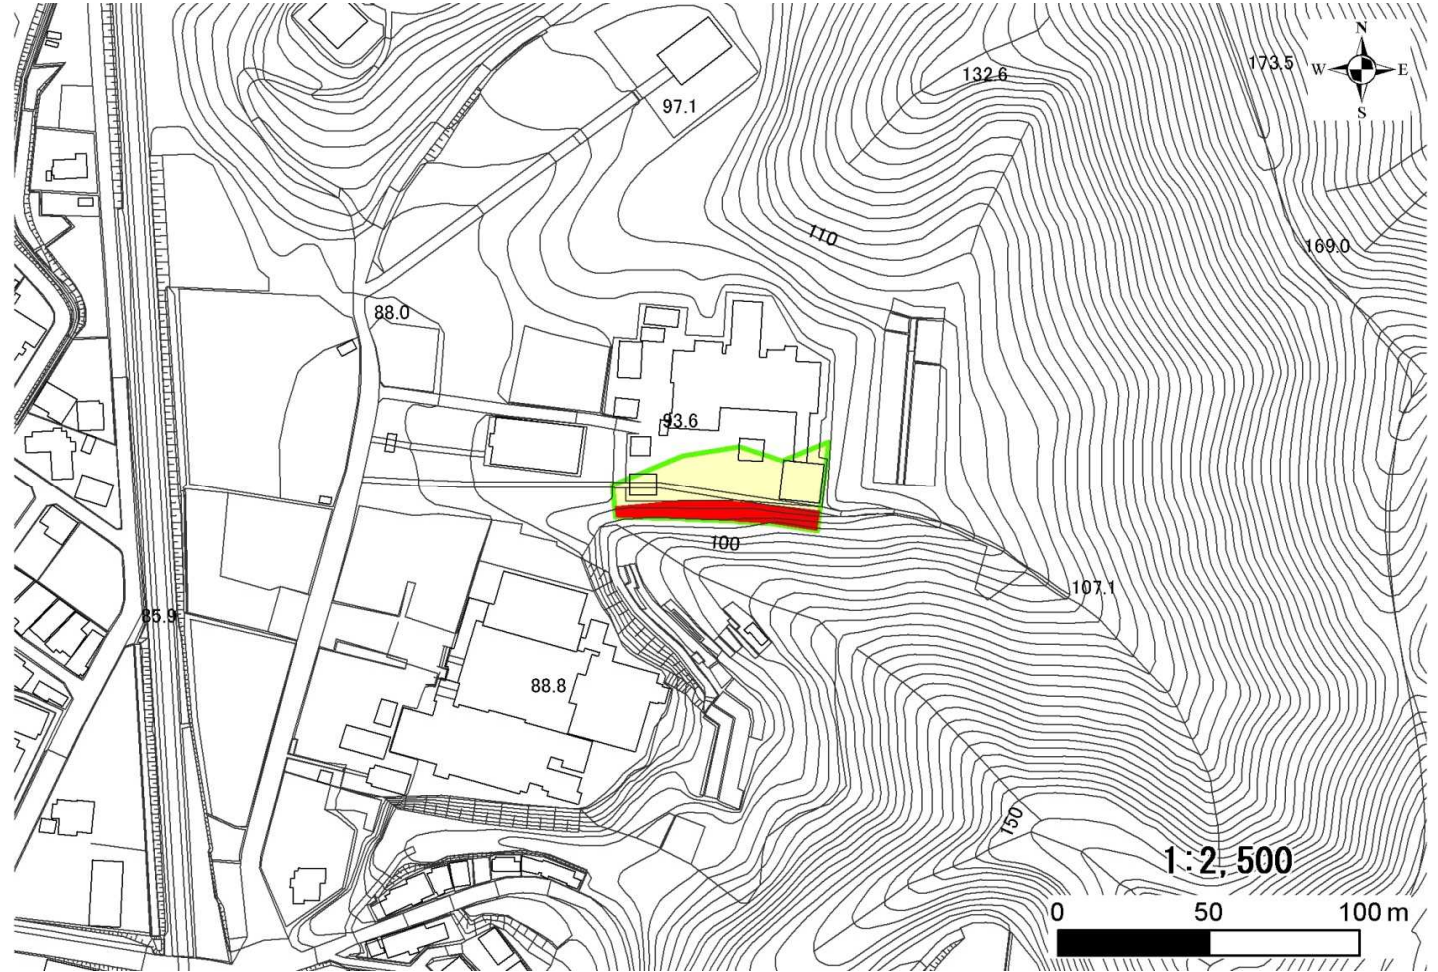
土砂災害警戒区域	
土砂災害特別警戒区域

○ この区域図は、空中写真測量による地形図に、実測による区域図を投影したものであり、一部異なって見える場合があります。詳しくは、土木事務所にお尋ねください。

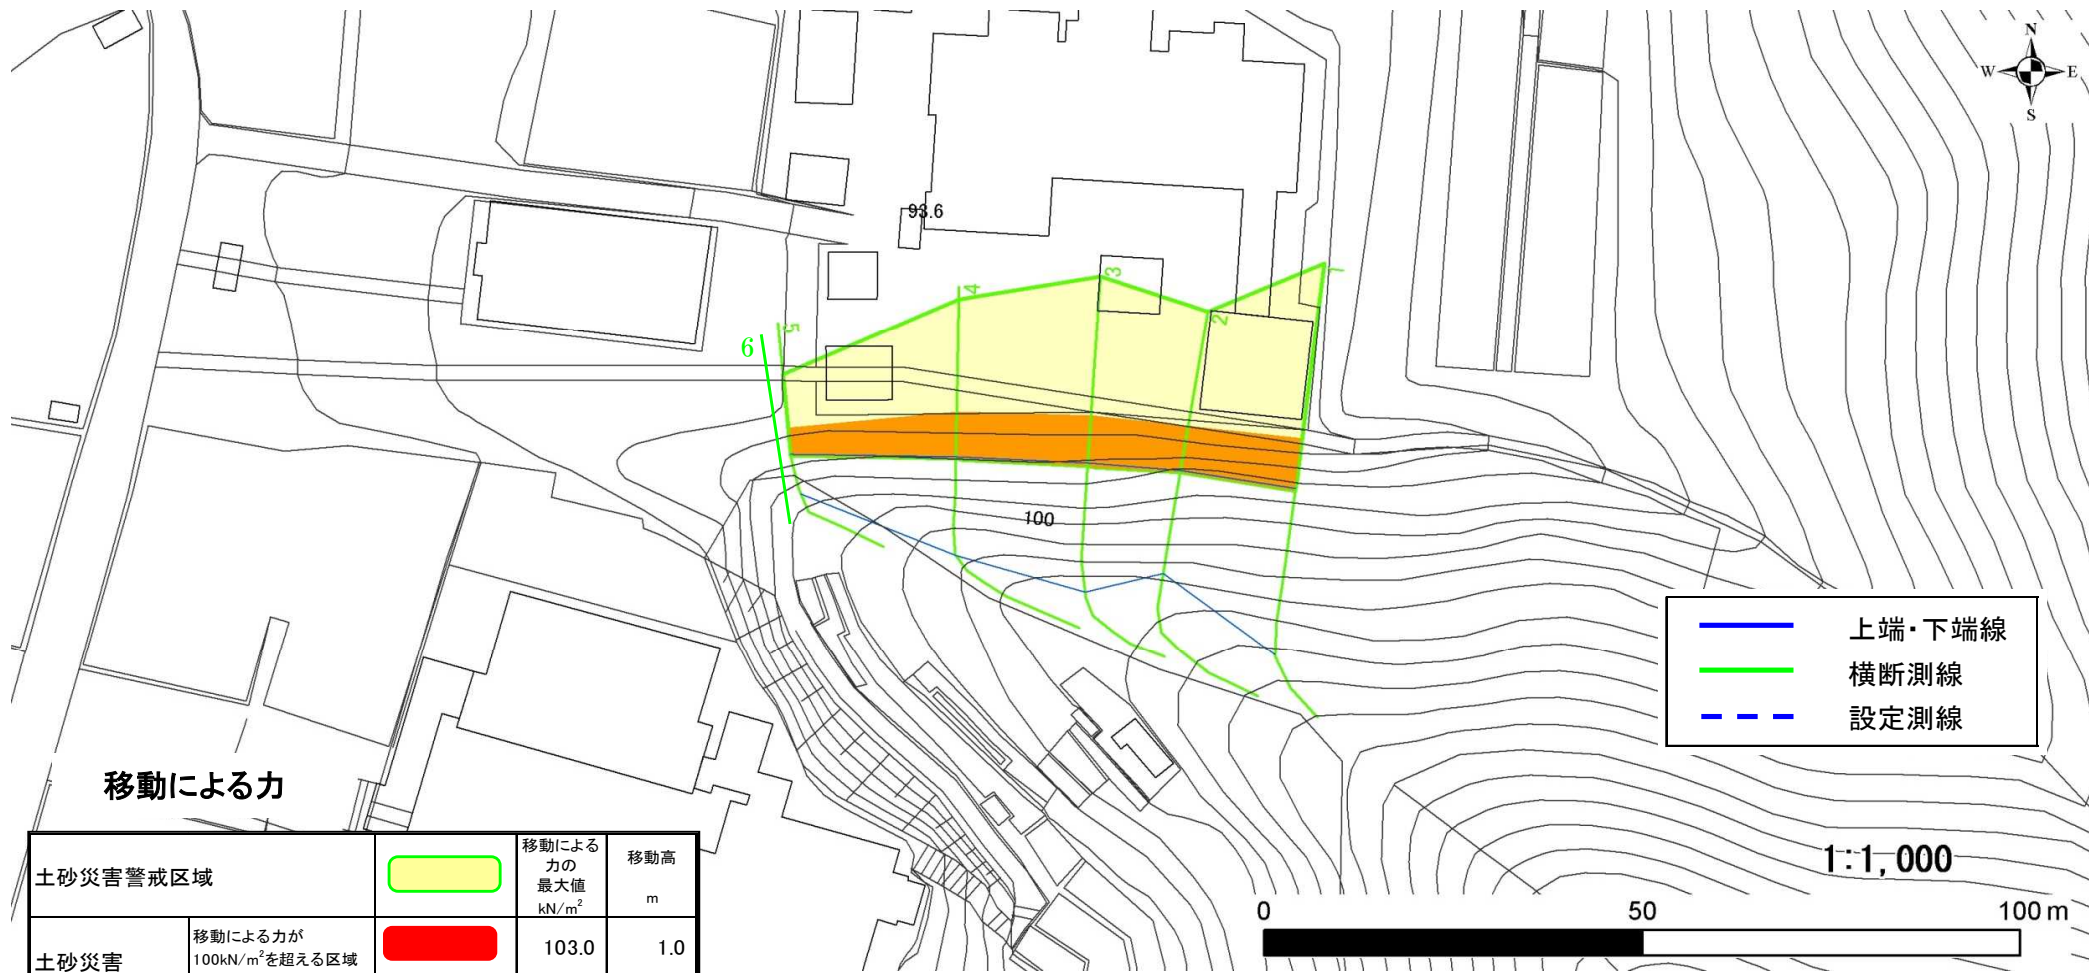
# 土砂災害警戒区域等設定図

移動による力

土砂災害警戒区域		移動による力の最大値 kN/m <sup>2</sup>	移動高 m
	移動による力が100kN/m <sup>2</sup> を超える区域	103.0	1.0
	その他の区域	100.0	1.0

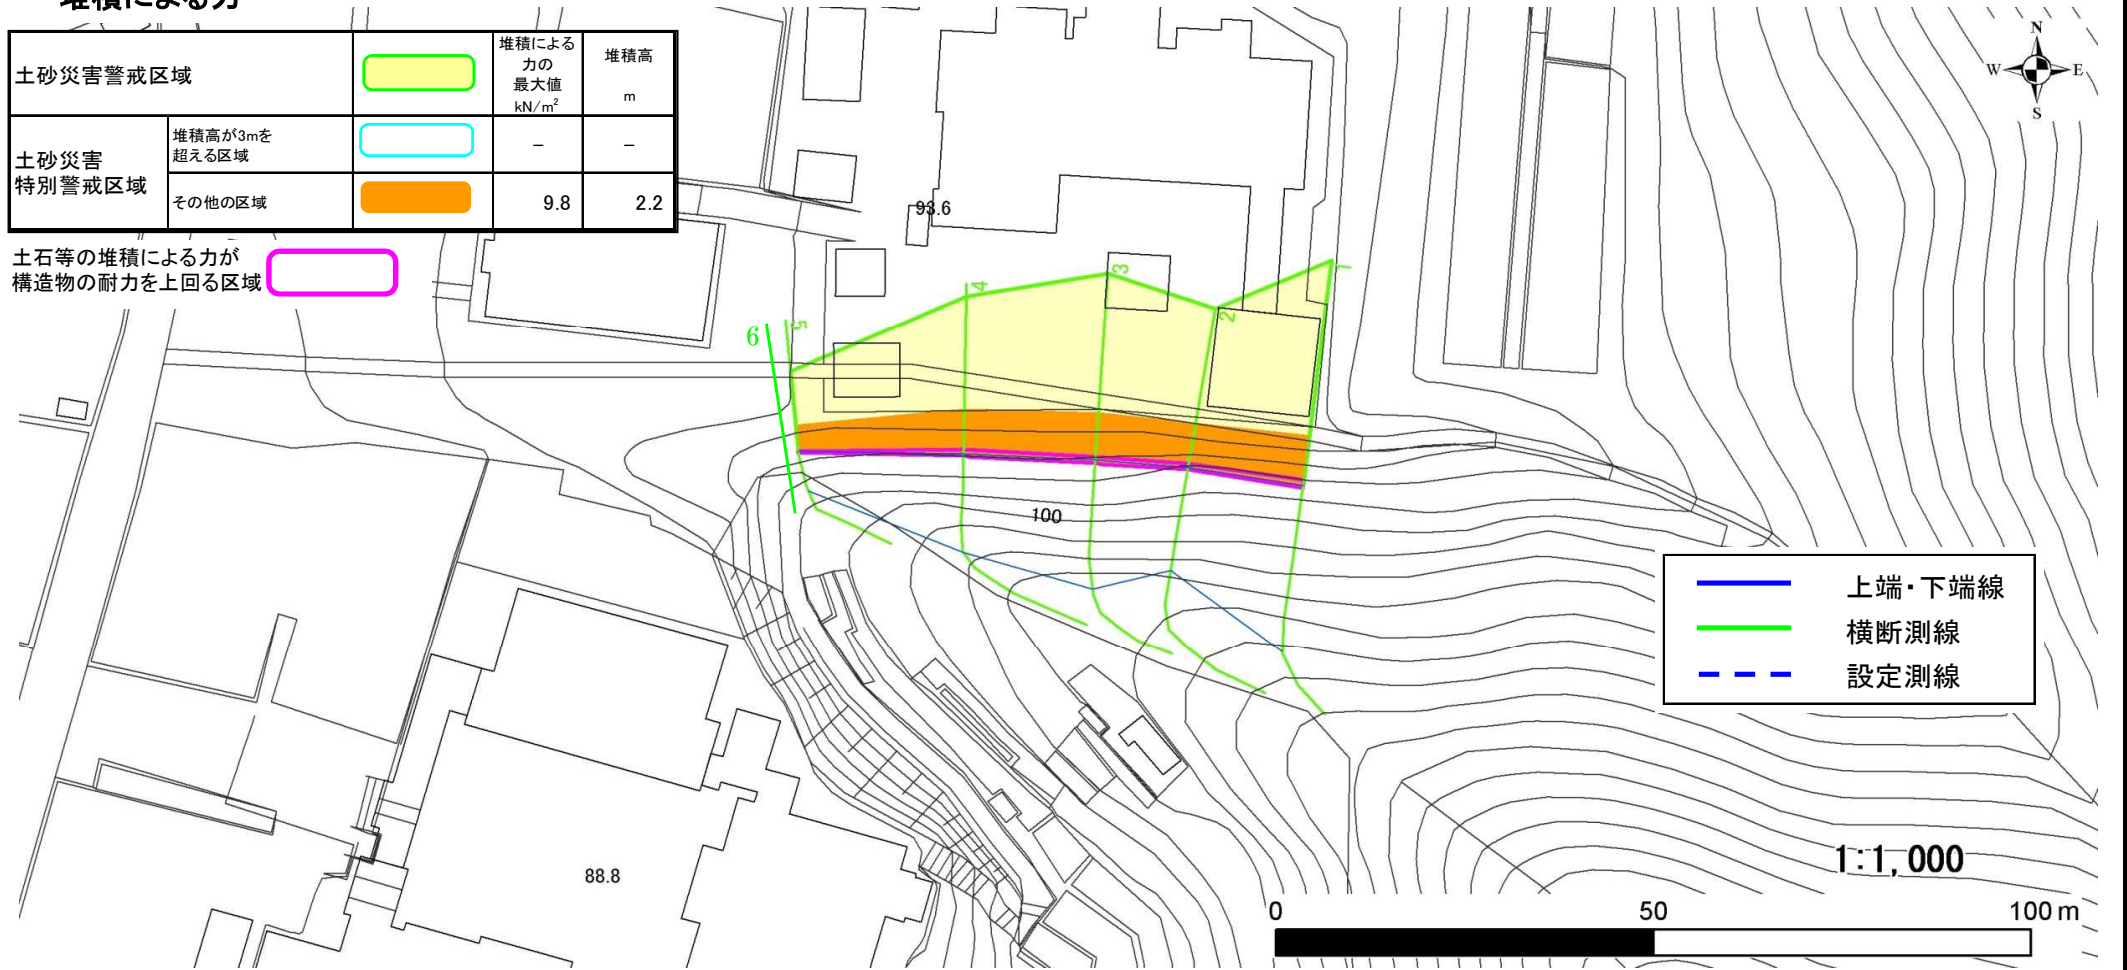
# 土砂災害警戒区域等設定図

## 堆積による力

土砂災害警戒区域		堆積による力の最大値 kN/m <sup>2</sup>	堆積高 m
土砂災害特別警戒区域	堆積高が3mを超える区域	-	-
	その他の区域	9.8	2.2

土石等の堆積による力が構造物の耐力を上回る区域
