告示年月日	平成 30 年 3 月 30 日
告示番号	滋賀県告示第 154 号

告示年月日	平成 30 年 3 月 30 日
告示番号	滋賀県告示第 148 号

土砂災害警戒区域・土砂災害特別警戒区域 区域図

自然現象の種類	急傾斜地の崩壊
区域番号	I-3782
区域の名称	西
区域の所在地	甲賀市信楽町西

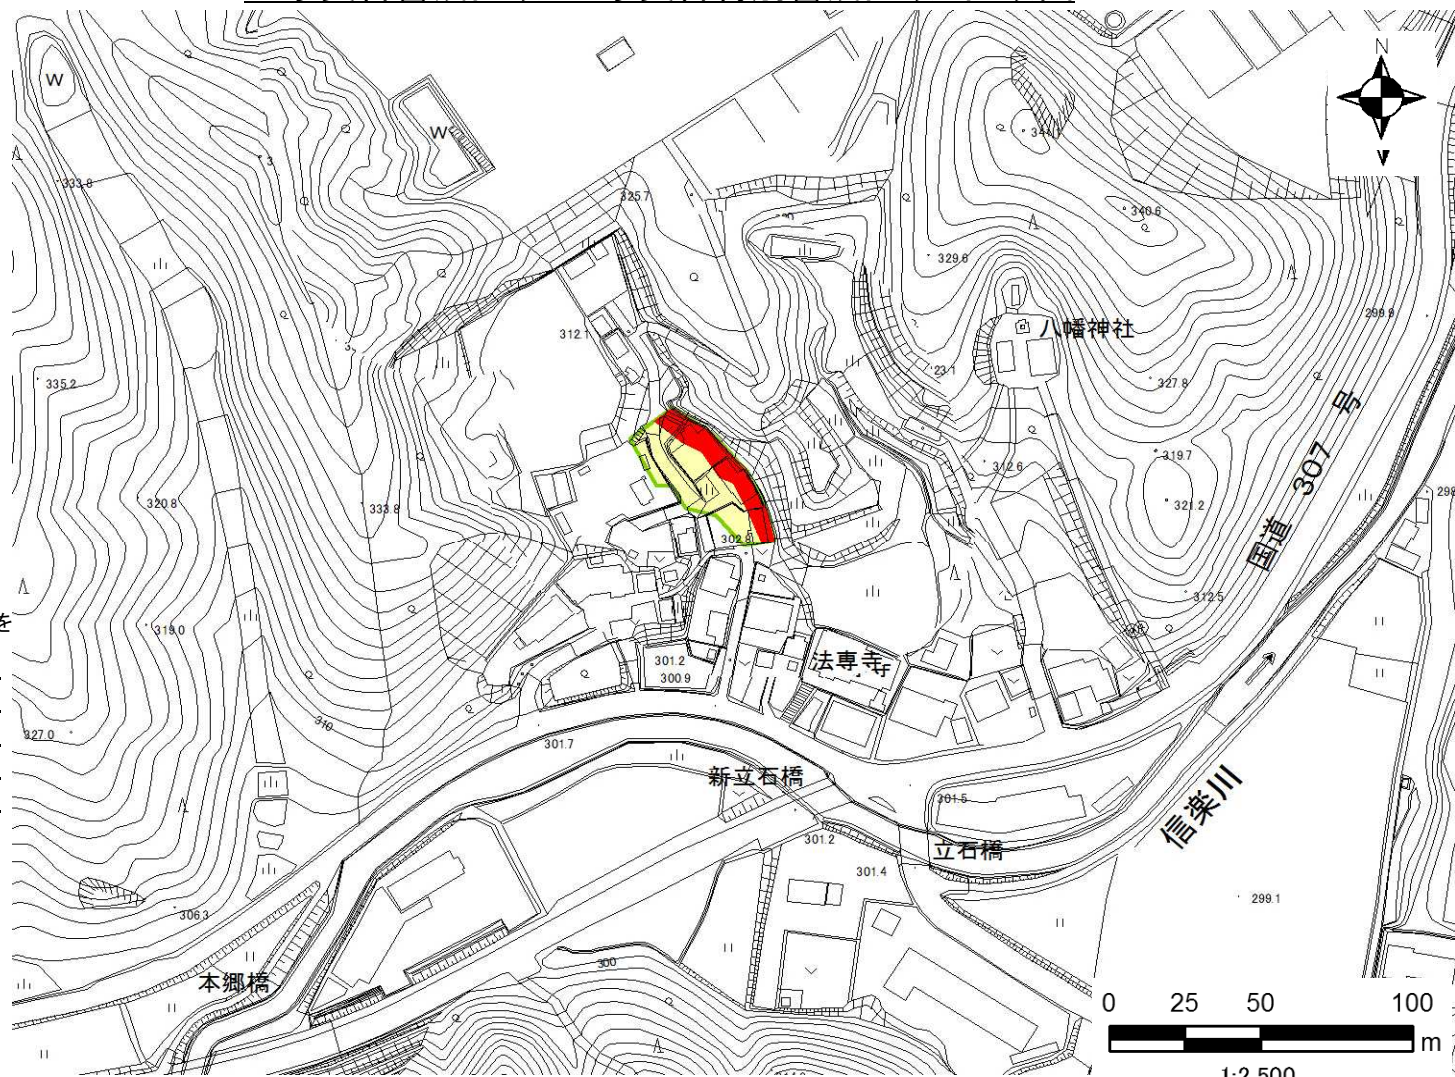
土砂災害警戒区域	
土砂災害特別警戒区域

○ この区域図は、空中写真測量による地形図に、実測による区域図を投影したものであり、一部異なって見える場合があります。詳しくは、土木事務所にお尋ねください。

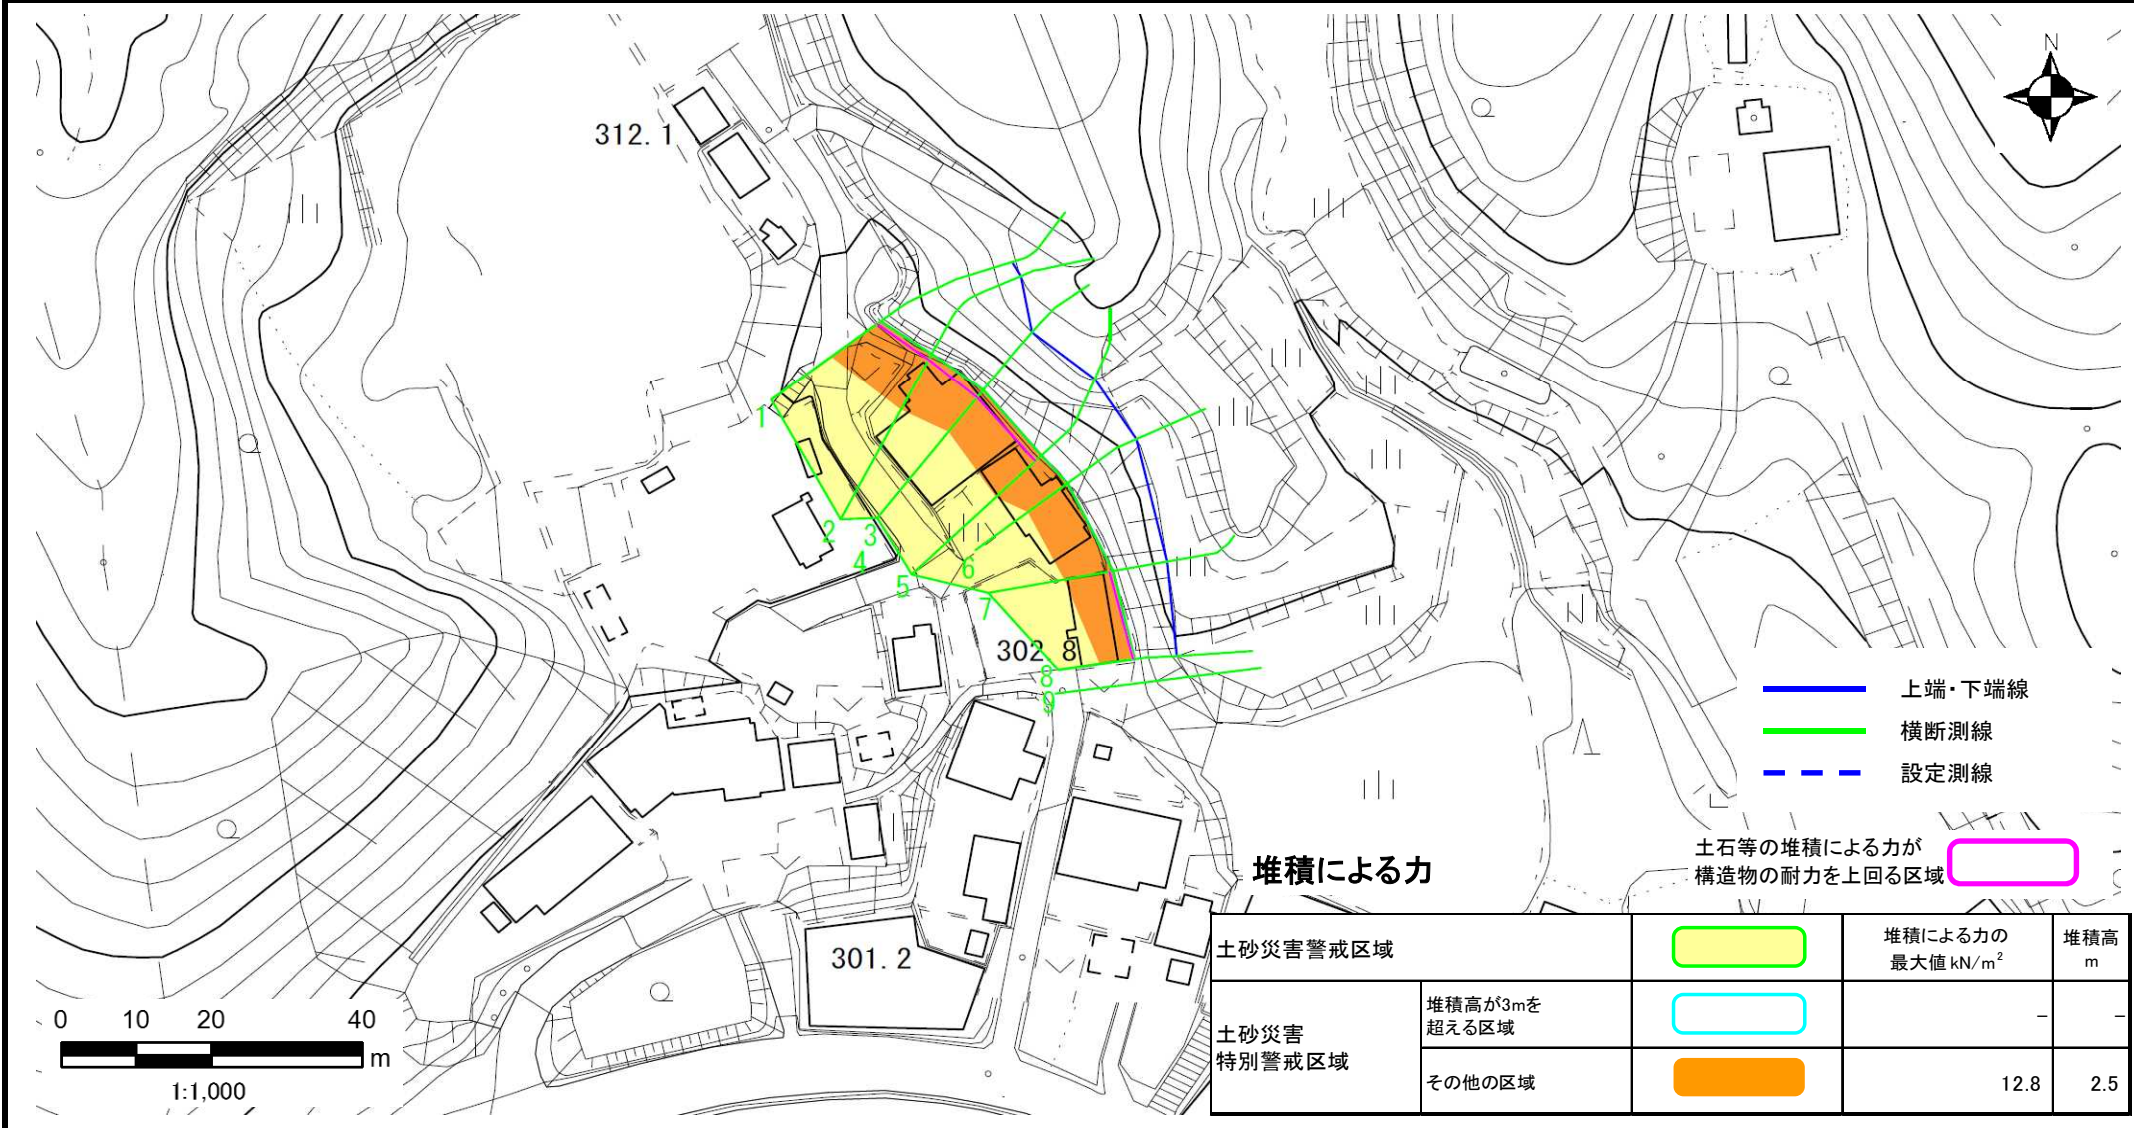
# 土砂災害警戒区域等設定図

堆積による力

土石等の堆積による力が  
構造物の耐力を上回る区域

土砂災害警戒区域		堆積による力の 最大値 $\text{kN/m}^2$	堆積高 m
土砂災害 特別警戒区域	堆積高が3mを 超える区域		-
	その他の区域		12.8 2.5
