土砂災害警戒区域・土砂災害特別警戒区域 区域図

自然現象の種類	急傾斜地の崩壊
区域番号	II-3403
区域の名称	山女原(5)
区域の所在地	滋賀県甲賀市土山町山女原

土砂災害警戒区域等設定図(オルソ画像)

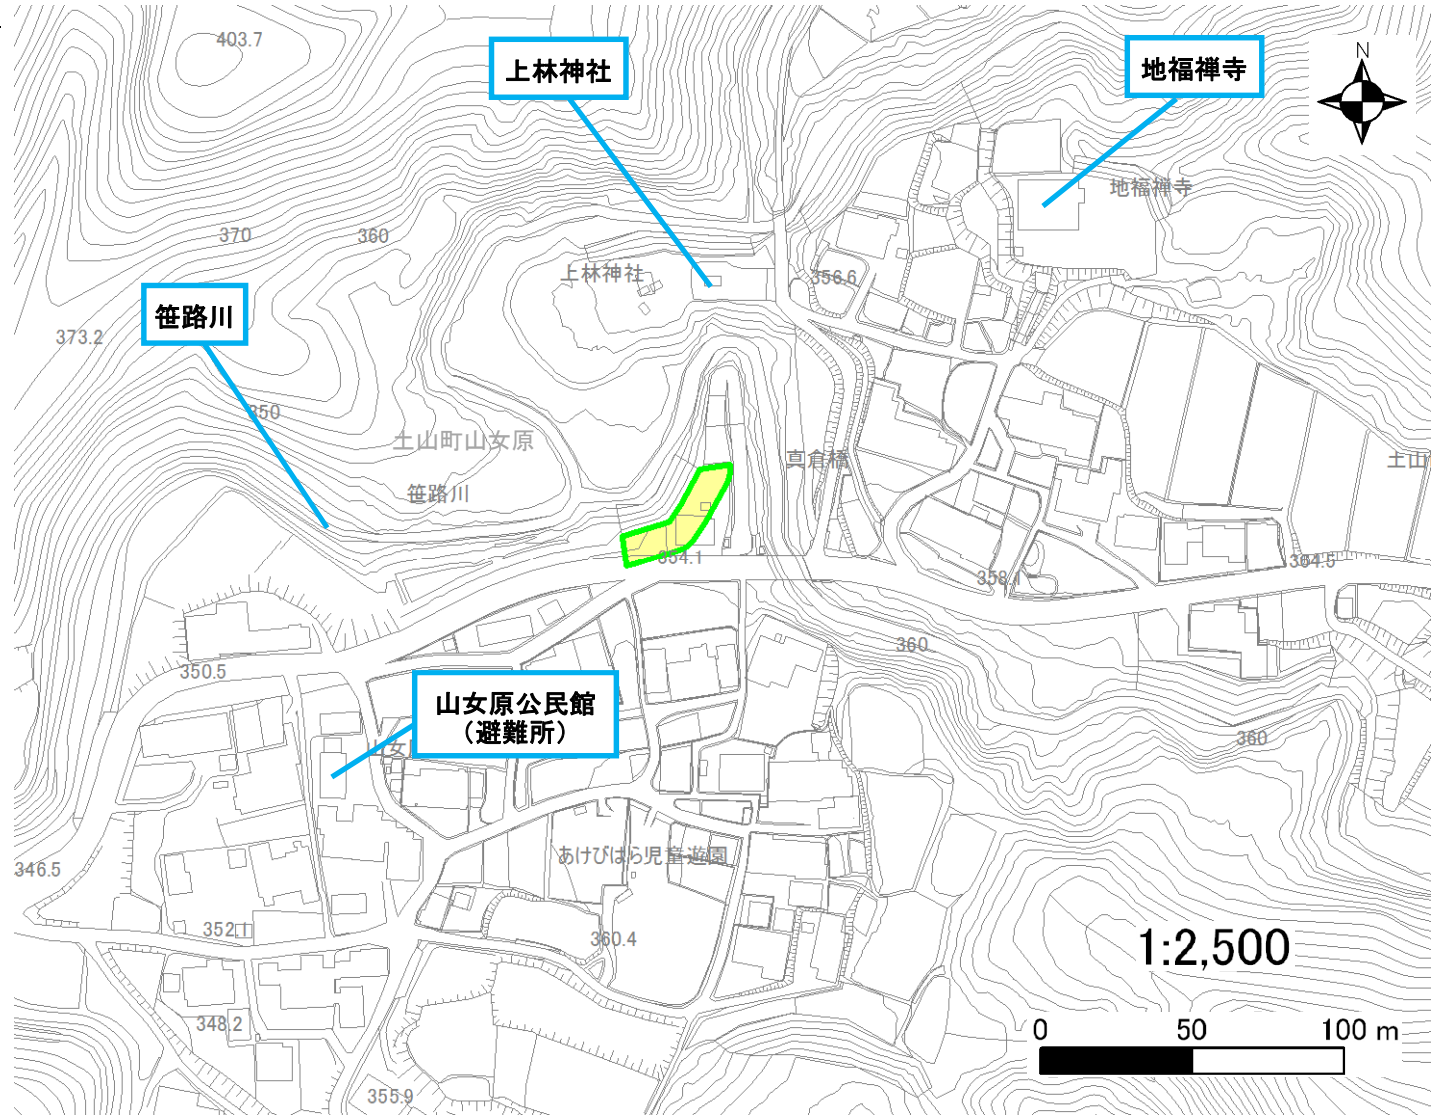
土砂災害警戒区域	
土砂災害特別警戒区域

○ この区域図は、空中写真測量による地形図に、実測による区域図を投影したものであり、一部異なって見える場合があります。詳しくは、土木事務所にお尋ねください。

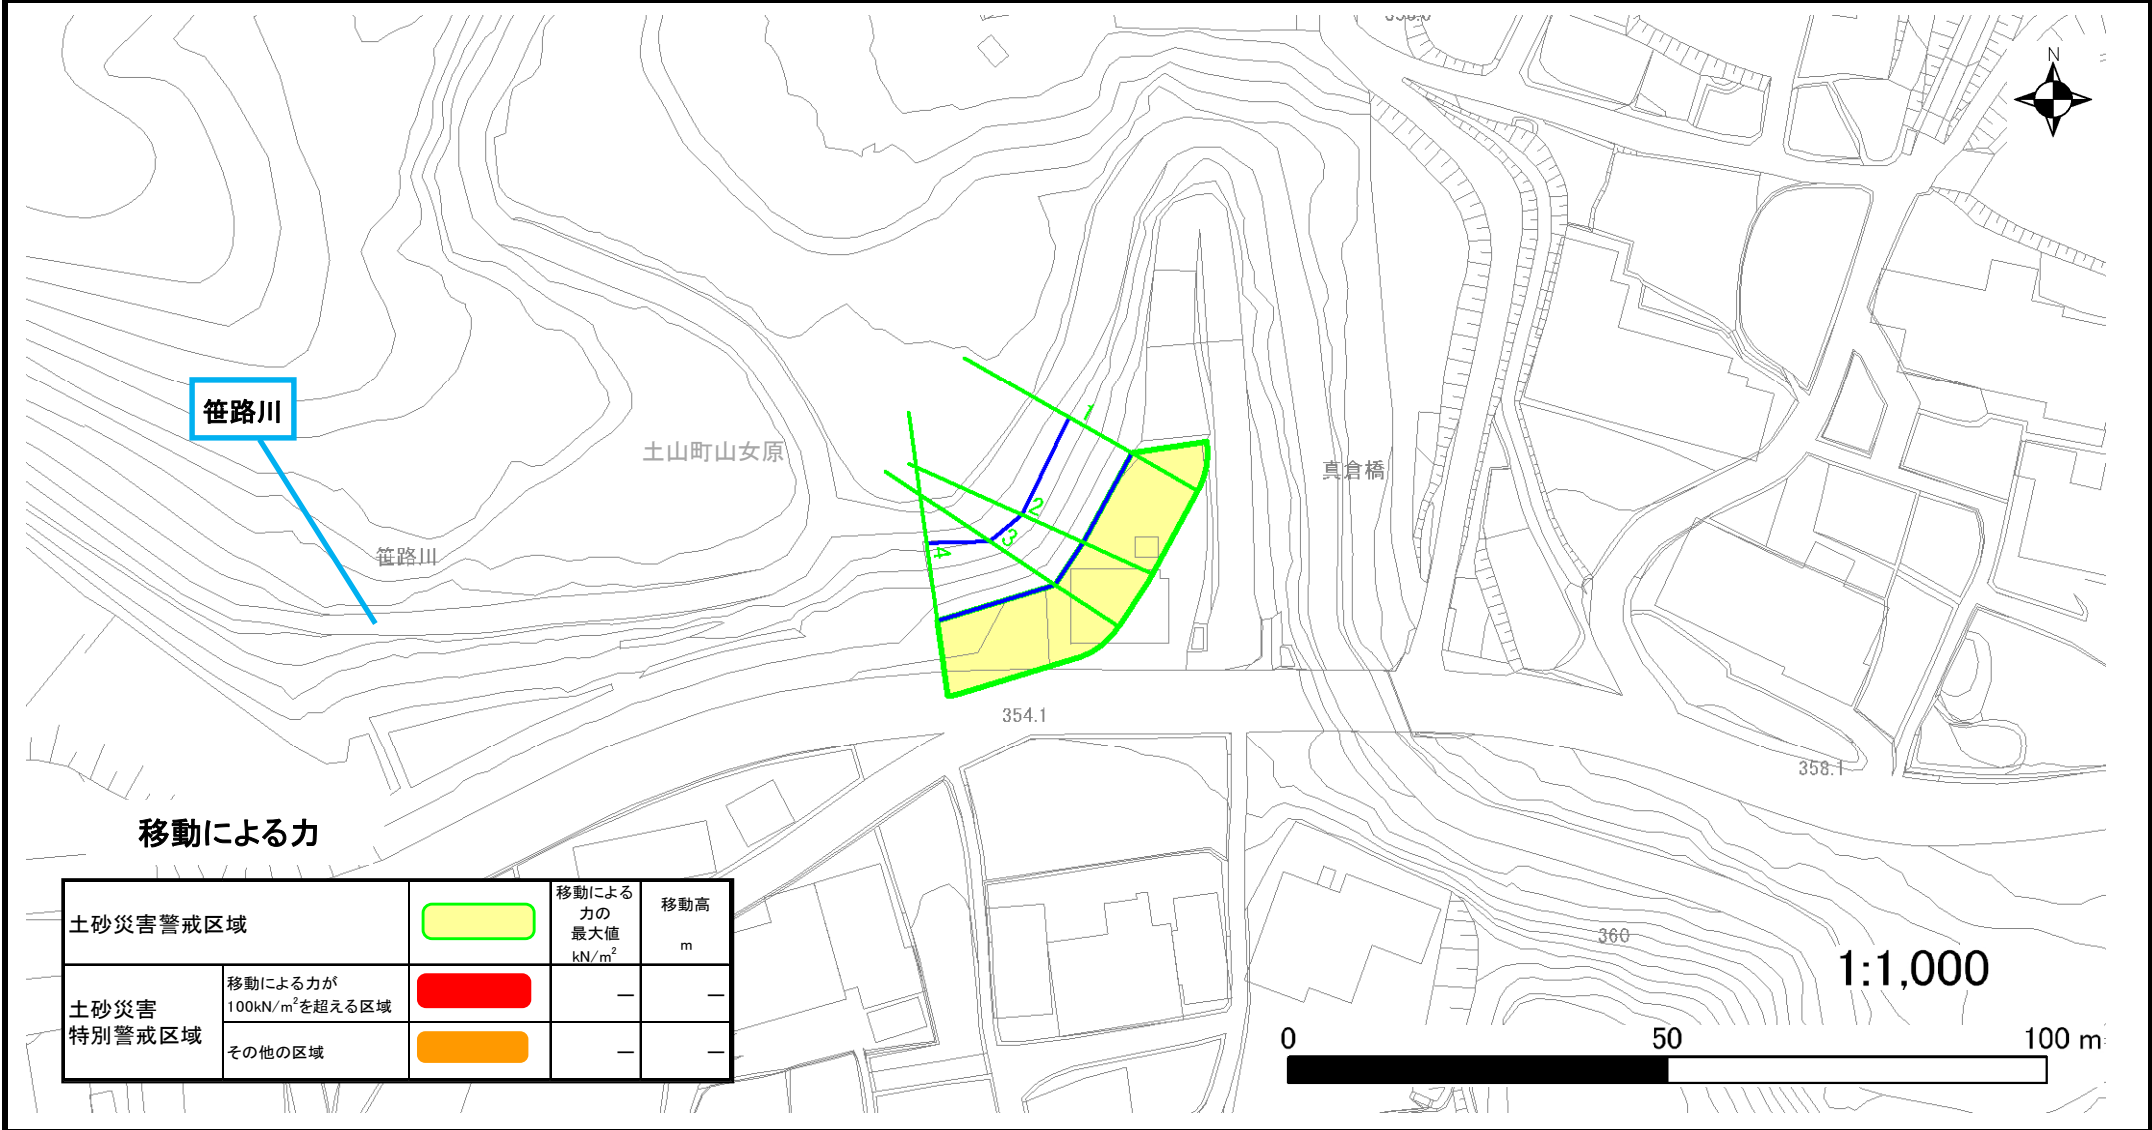
土砂災害警戒区域等設定図

移動による力

土砂災害警戒区域		移動による力の最大値 kN/m ²	移動高 m
	移動による力が100kN/m ² を超える区域	—	—
土砂災害特別警戒区域	その他の区域	—	—

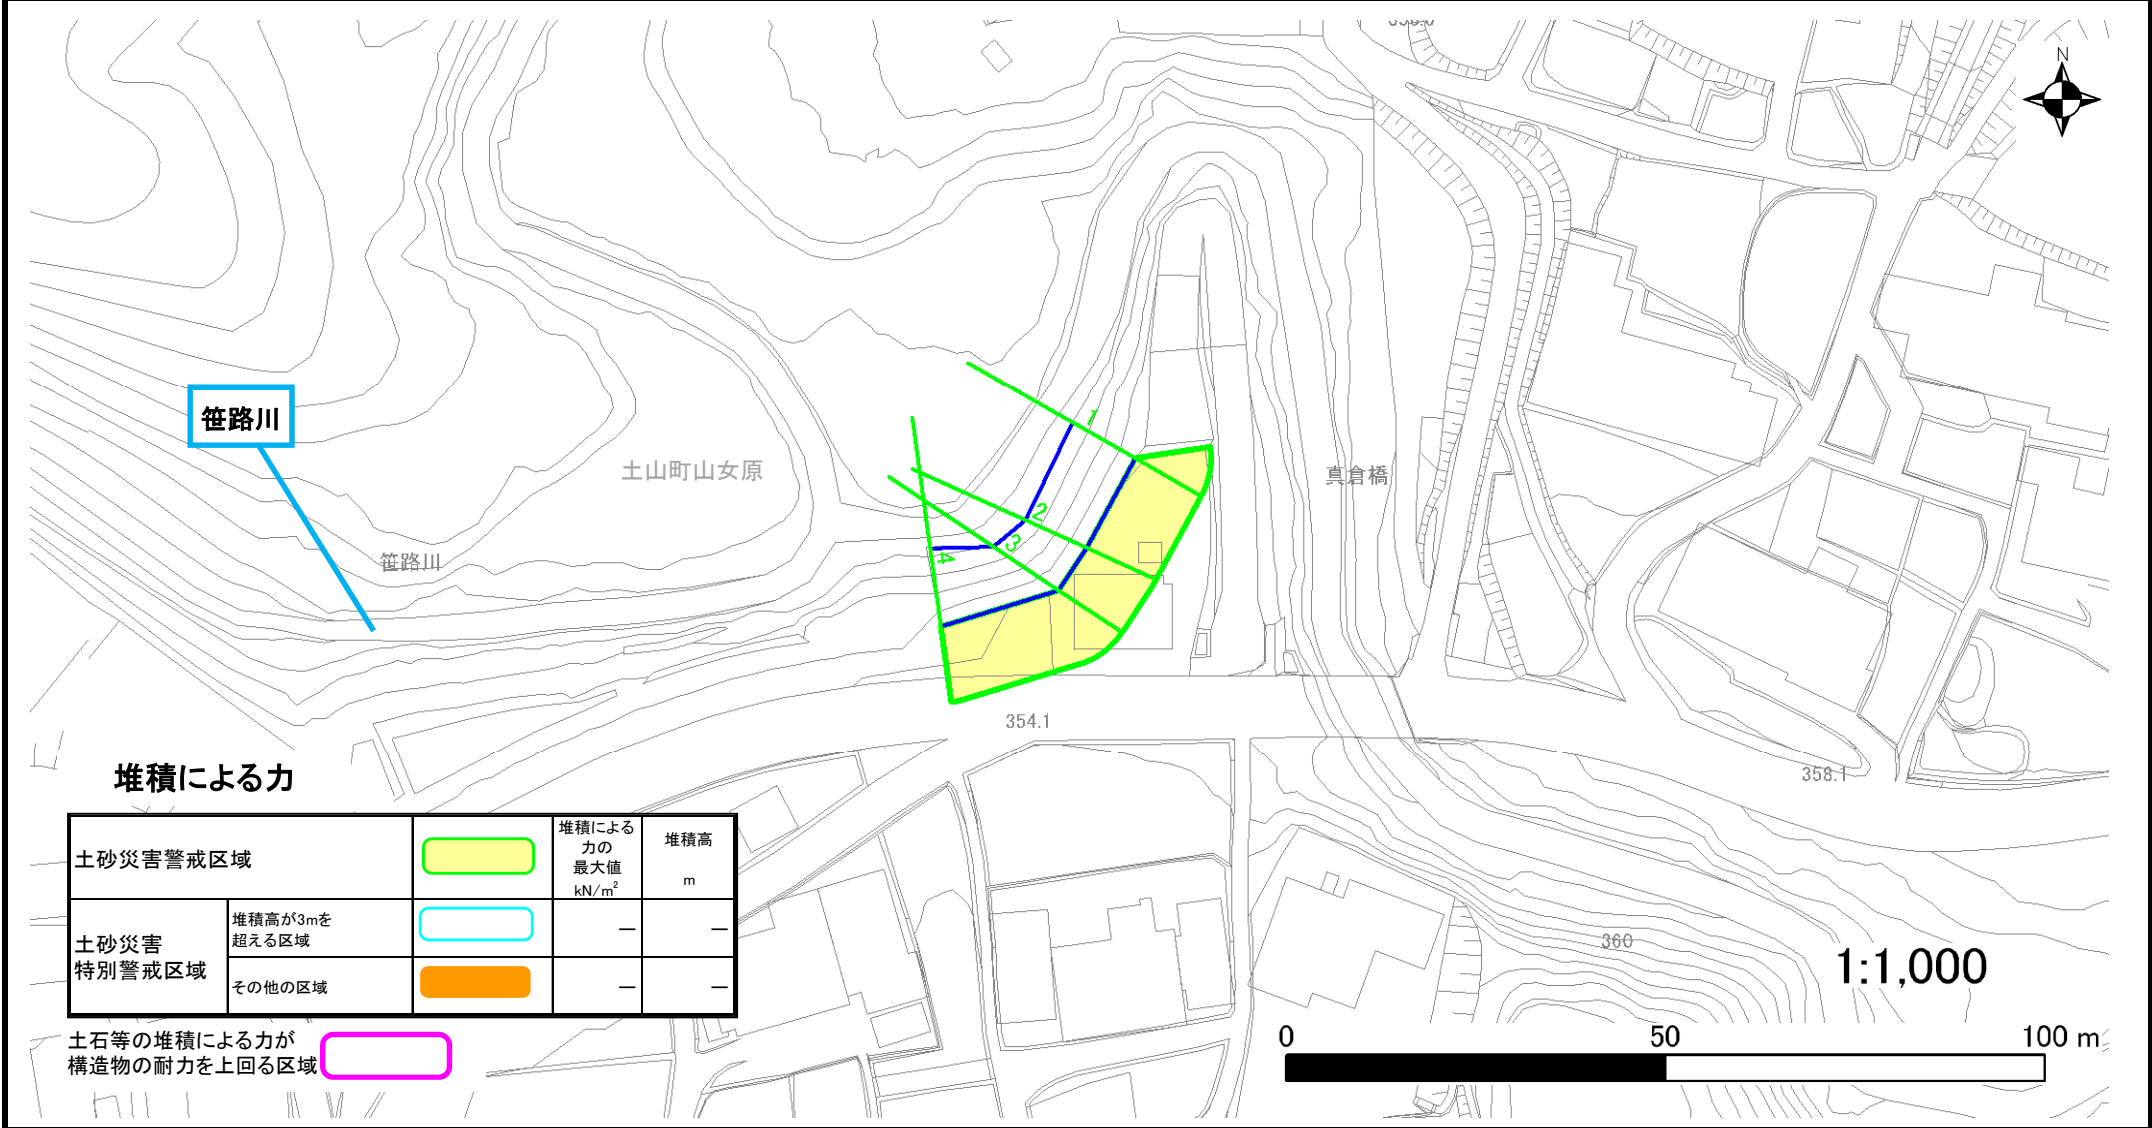
土砂災害警戒区域等設定図

堆積による力

土砂災害警戒区域		堆積による力の最大値 kN/m ²	堆積高 m
土砂災害特別警戒区域	堆積高が3mを超える区域	—	—
	その他の区域	—	—

土石等の堆積による力が構造物の耐力を上回る区域
