告示年月日	平成 31 年 3 月 1 日
告示番号	滋賀県告示第 110 号

告示年月日	平成 31 年 3 月 1 日
告示番号	滋賀県告示第 109 号

土砂災害警戒区域・土砂災害特別警戒区域 区域図

自然現象の種類	急傾斜地の崩壊
区域番号	I-3318
区域の名称	大原上田(6)
区域の所在地	滋賀県甲賀市甲賀町大原上田

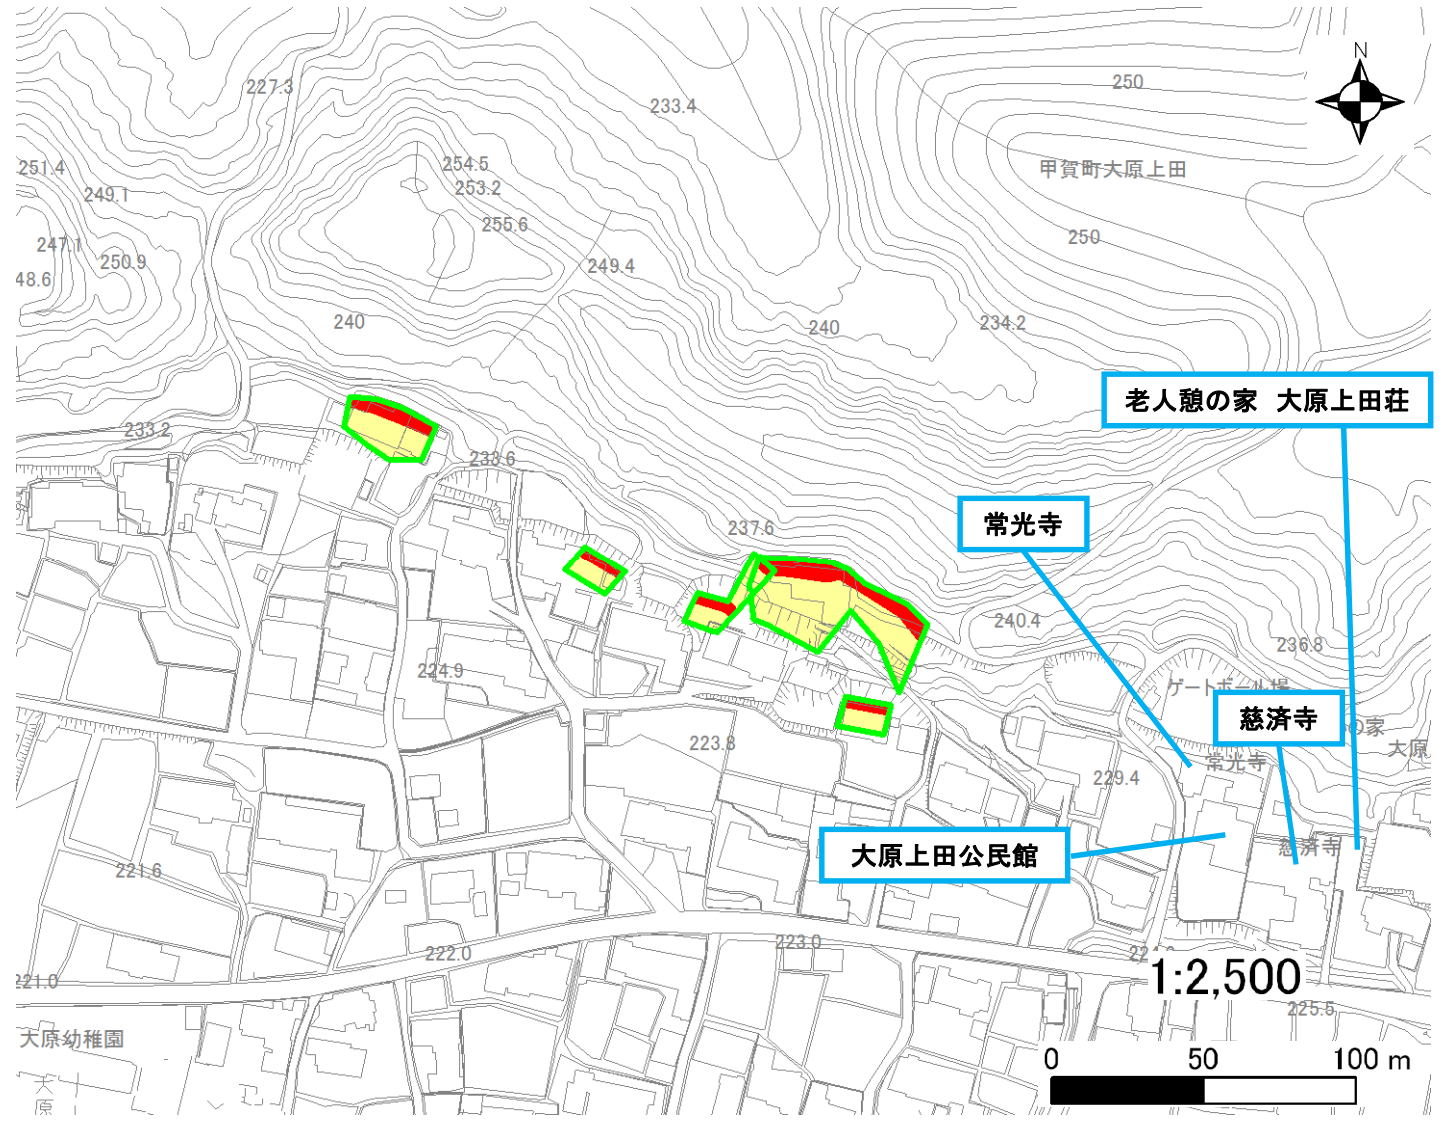
土砂災害警戒区域等設定図(オルソ画像)

土砂災害警戒区域	
土砂災害特別警戒区域

○ この区域図は、空中写真測量による地形図に、実測による区域図を投影したものであり、一部異なって見える場合があります。詳しくは、土木事務所にお尋ねください。

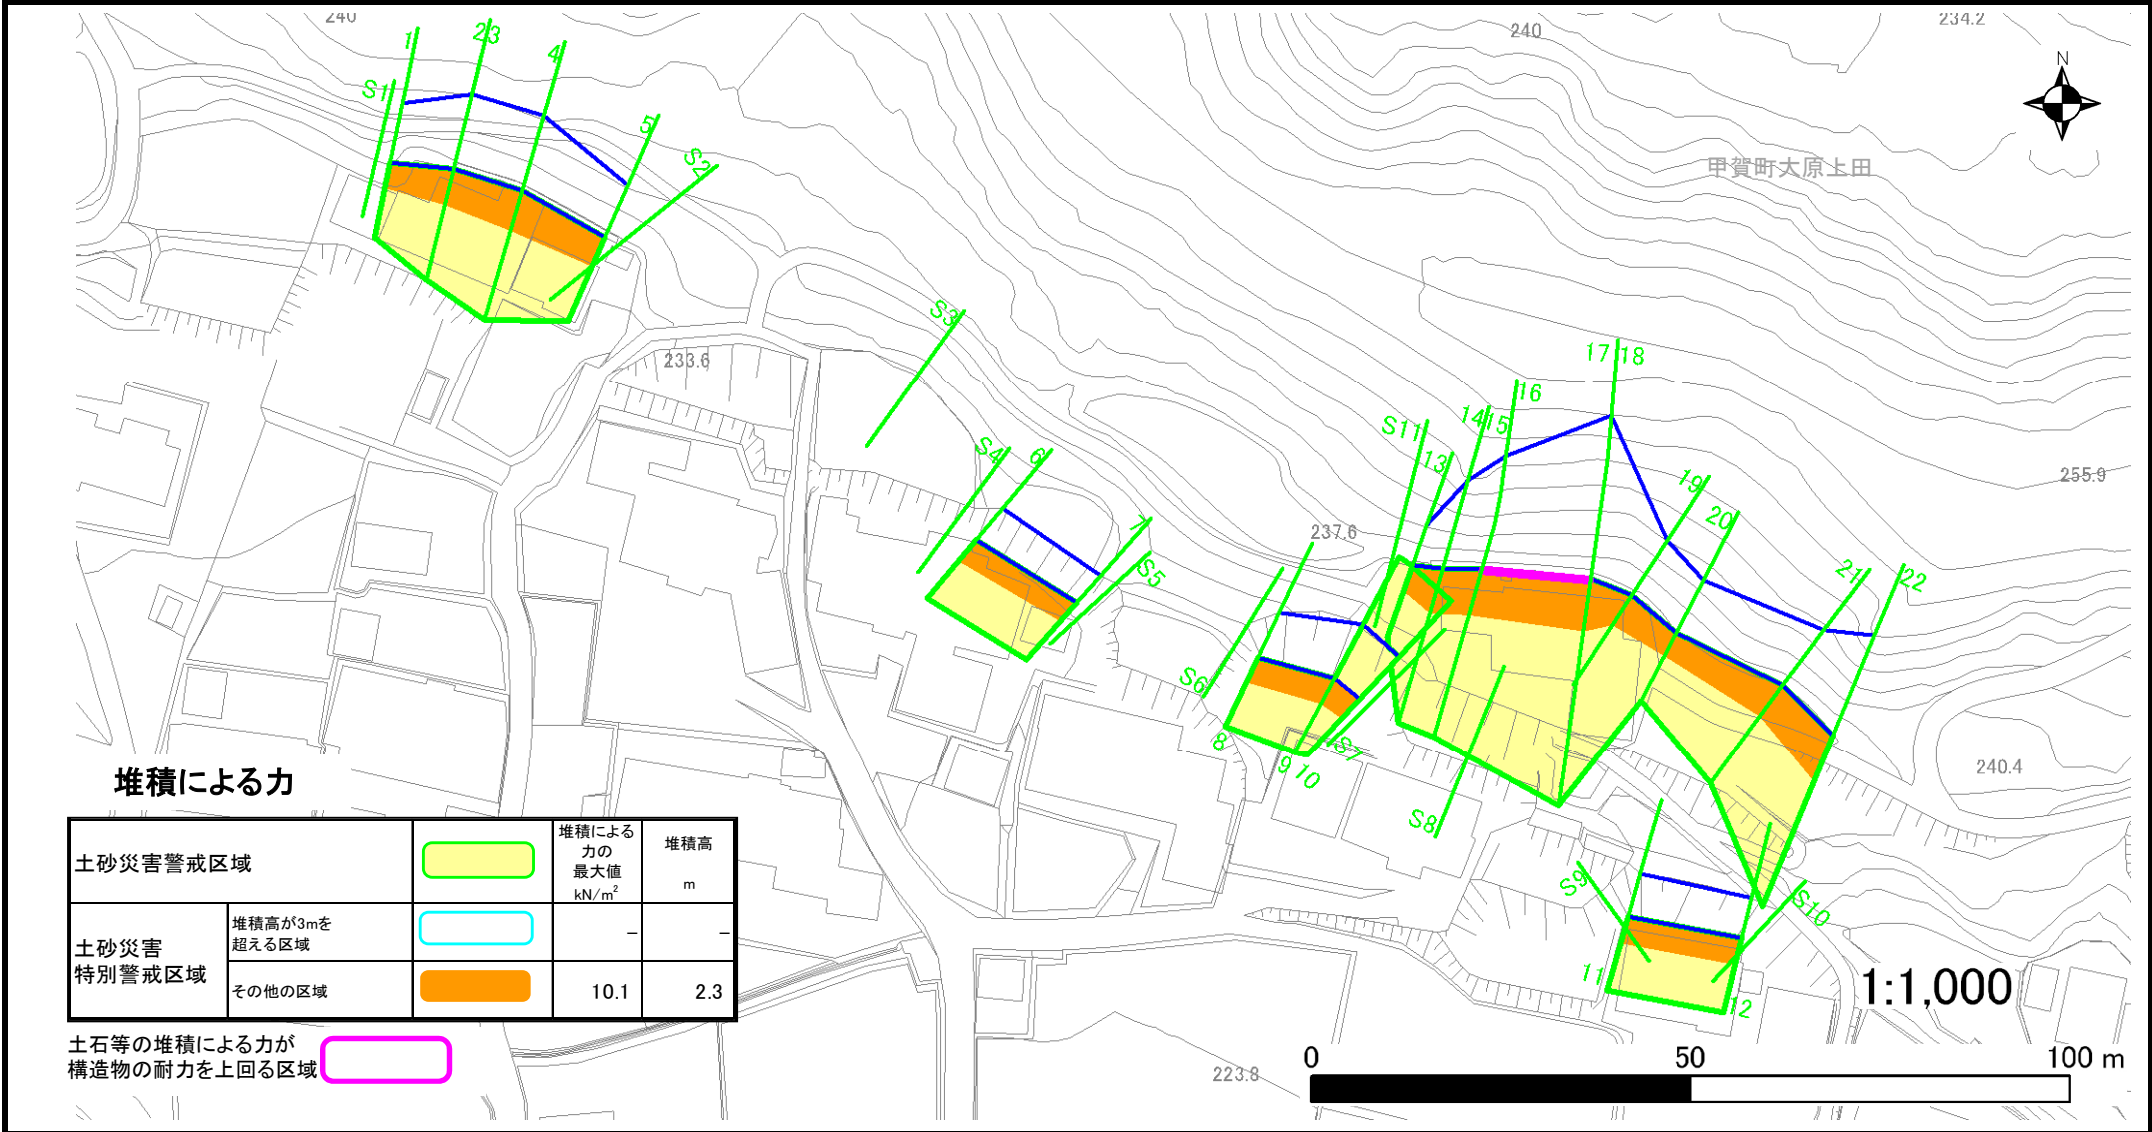
堆積による力

土砂災害警戒区域		堆積による力の最大値 kN/m ²	堆積高 m
土砂災害特別警戒区域	堆積高が3mを超える区域	-	-
	その他の区域	10.1	2.3

土石等の堆積による力が
構造物の耐力を上回る区域
