告示年月日	平成 31 年 3 月 1 日
告示番号	滋賀県告示第 110 号

告示年月日	平成 31 年 3 月 1 日
告示番号	滋賀県告示第 109 号

土砂災害警戒区域・土砂災害特別警戒区域 区域図

自然現象の種類	急傾斜地の崩壊
区域番号	II-3345
区域の名称	油日(10)
区域の所在地	滋賀県甲賀市甲賀町油日

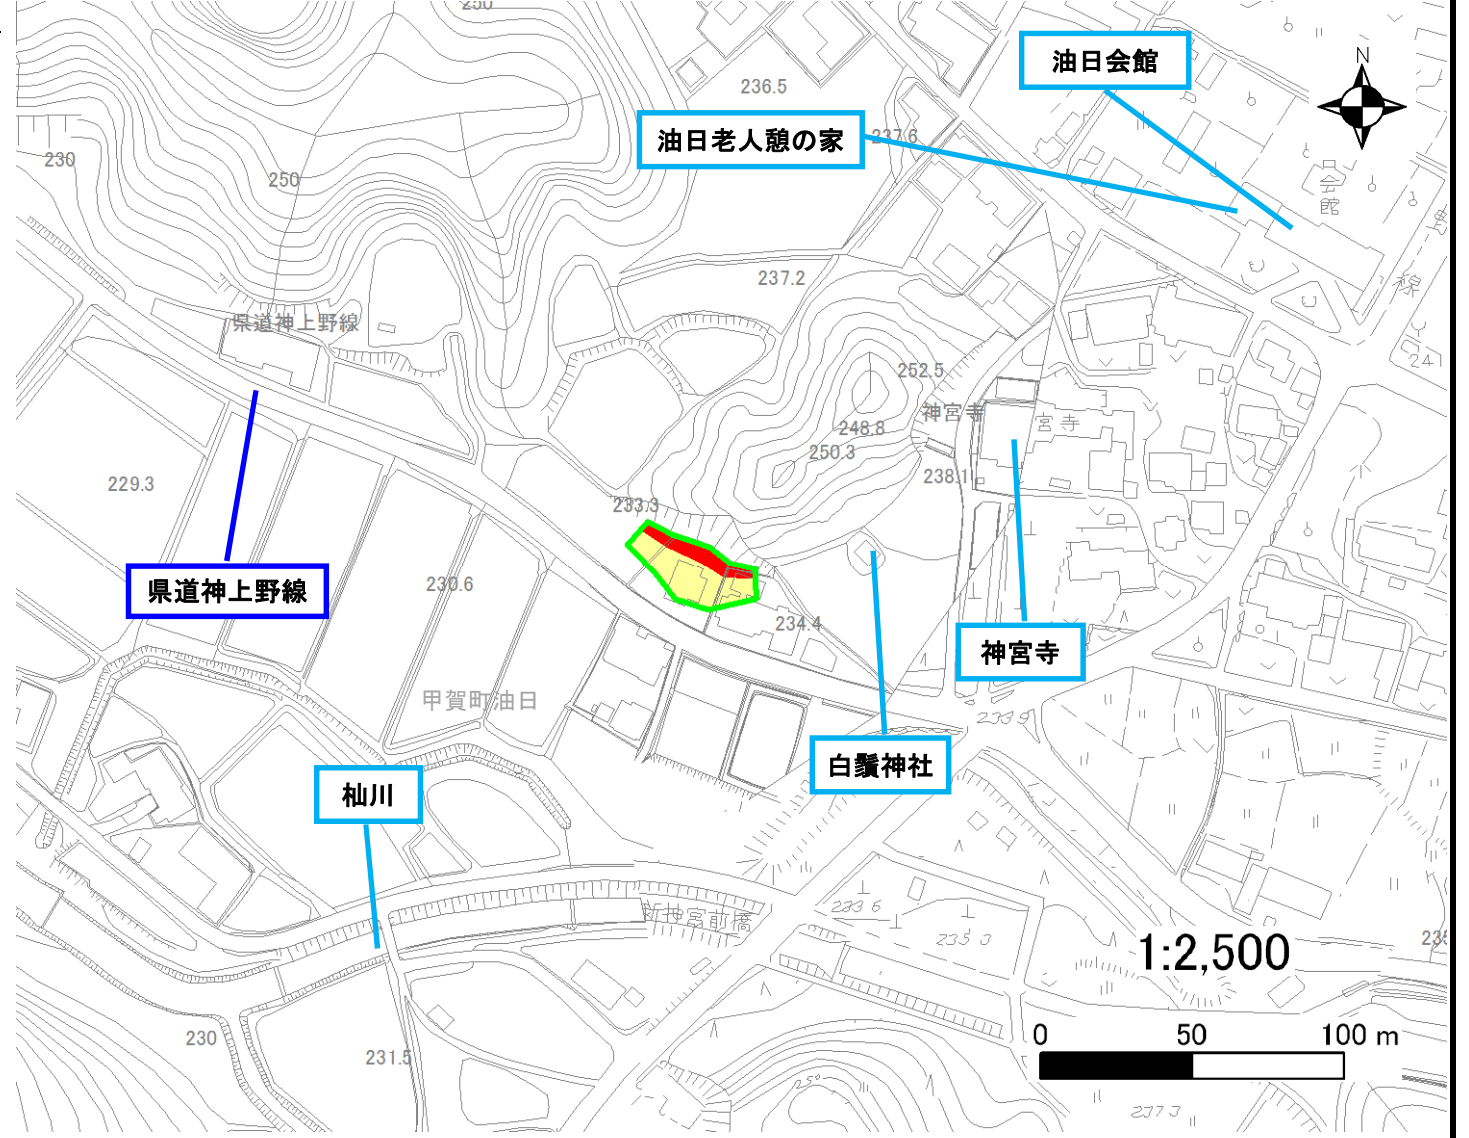
土砂災害警戒区域等設定図(オルソ画像)

○ この区域図は、空中写真測量による地形図に、実測による区域図を投影したものであり、一部異なって見える場合があります。詳しくは、土木事務所にお尋ねください。

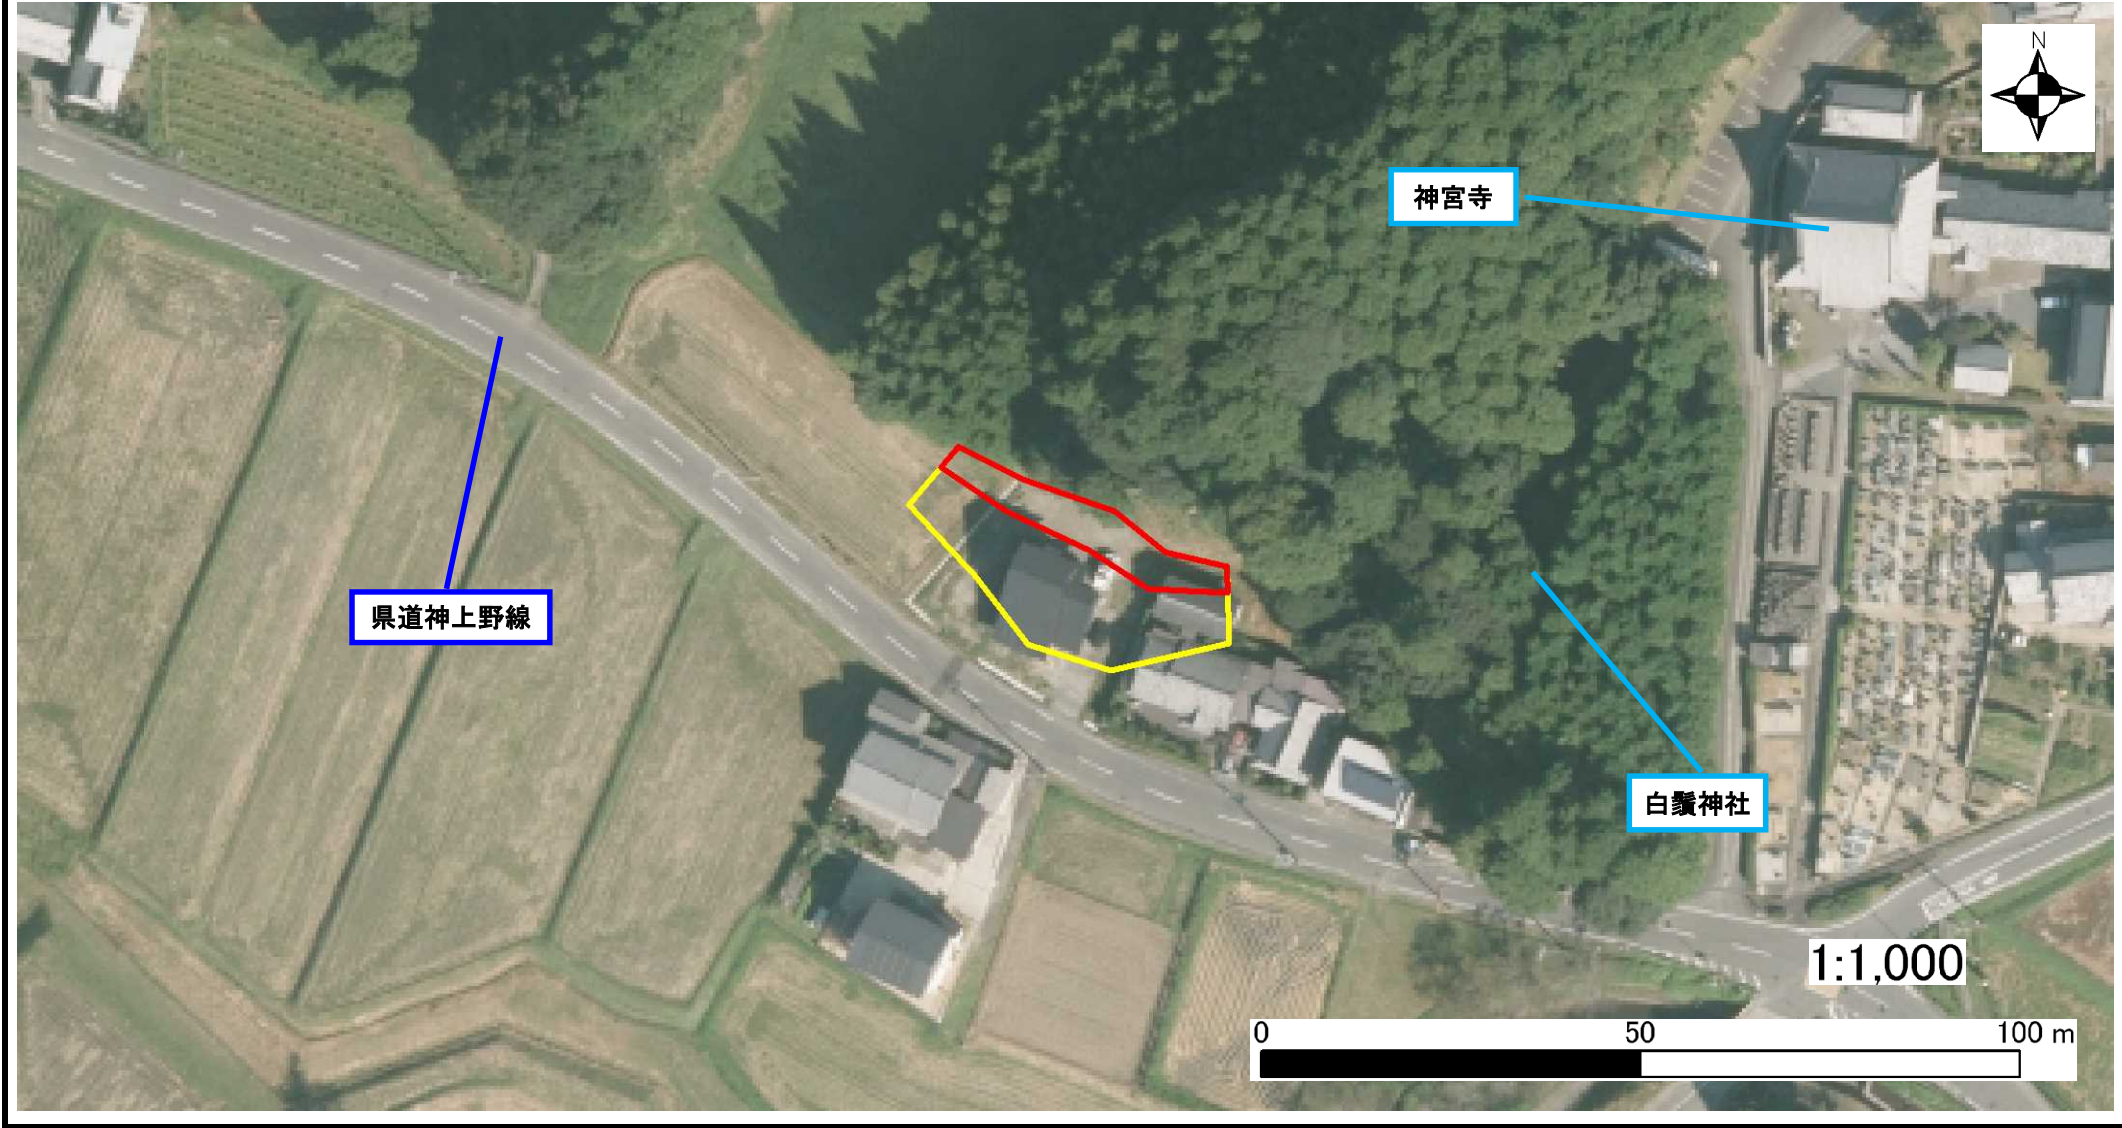
土砂災害警戒区域等設定図

箇所番号	II-3345	箇所名	油日(10)	所在地	滋賀県甲賀市甲賀町油日
------	---------	-----	--------	-----	-------------

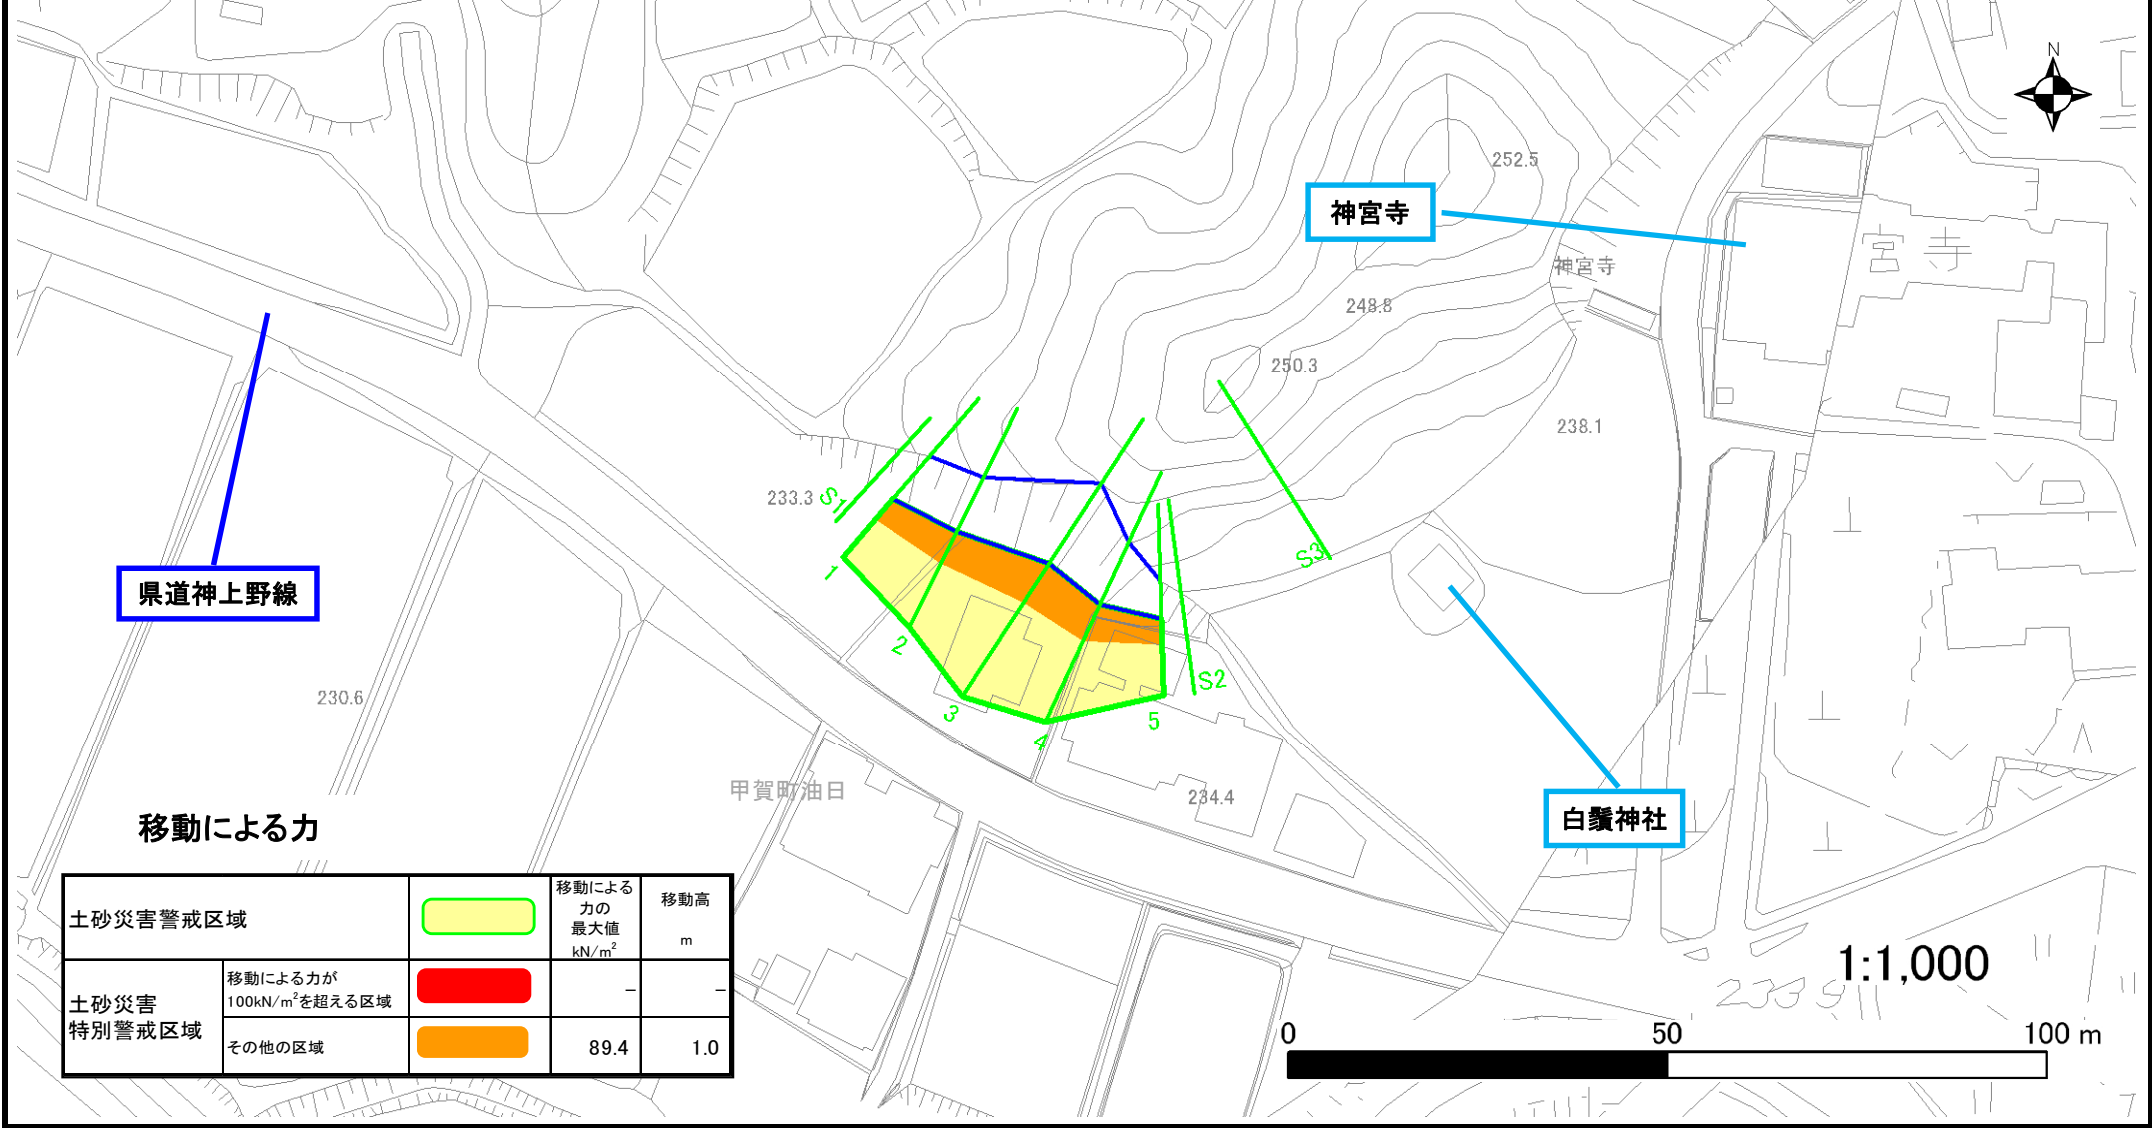
土砂災害警戒区域等設定図

移動による力

土砂災害警戒区域		移動による力の最大値 kN/m ²	移動高 m
移動による力が100kN/m ² を超える区域		-	-
その他の区域		89.4	1.0

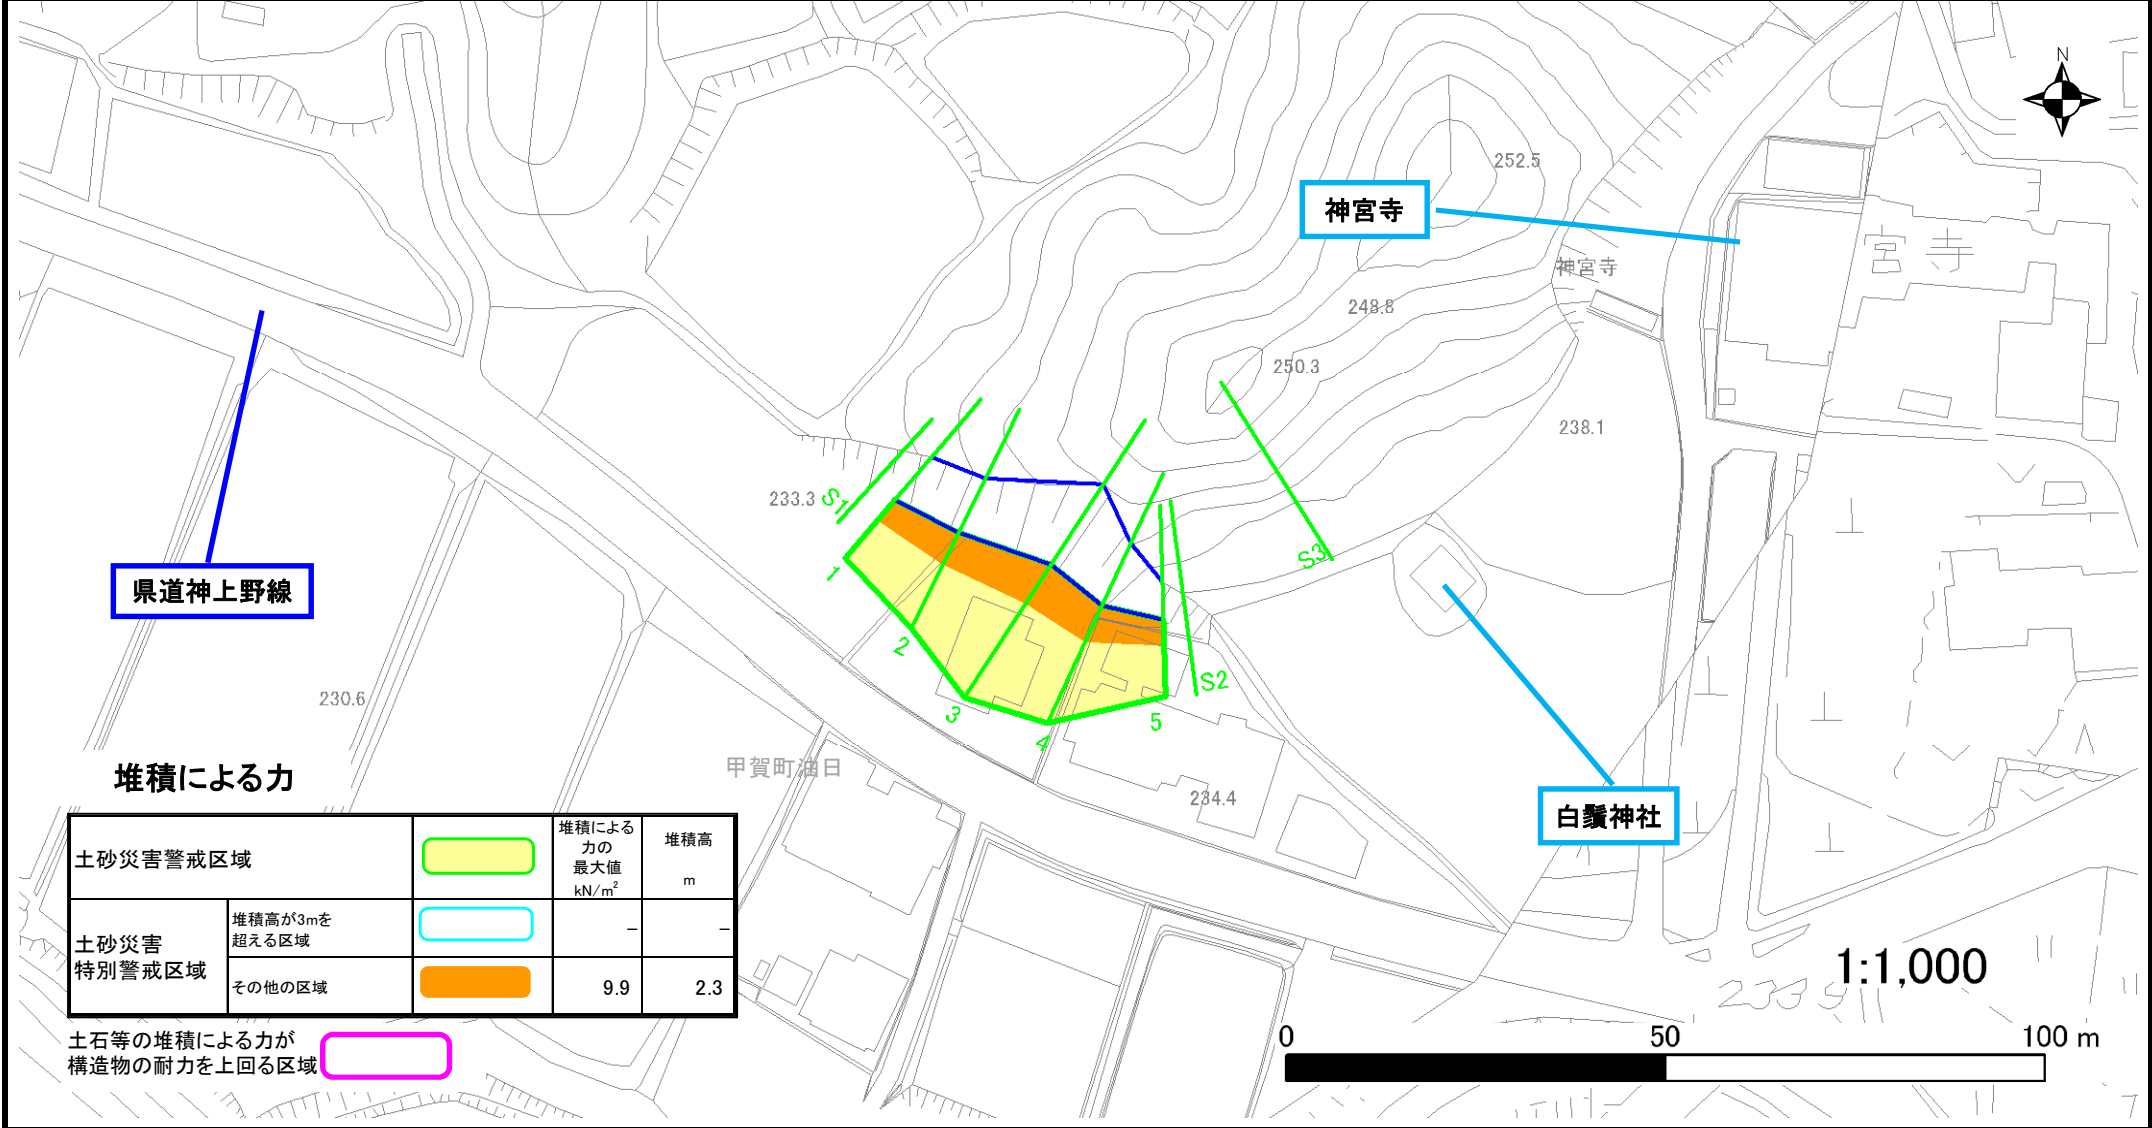
堆積による力

土砂災害警戒区域		堆積による力の最大値 kN/m ²	堆積高 m
土砂災害特別警戒区域	堆積高が3mを超える区域	-	-
	その他の区域	9.9	2.3

土石等の堆積による力が構造物の耐力を上回る区域
