土砂災害特別警戒区域

土砂災害警戒区域

土砂災害警戒区域・土砂災害特別警戒区域 区域図

自然現象の種類	急傾斜地の崩壊
区域番号	II-3332
区域の名称	毛枚(16)
区域の所在地	滋賀県甲賀市甲賀町毛枚

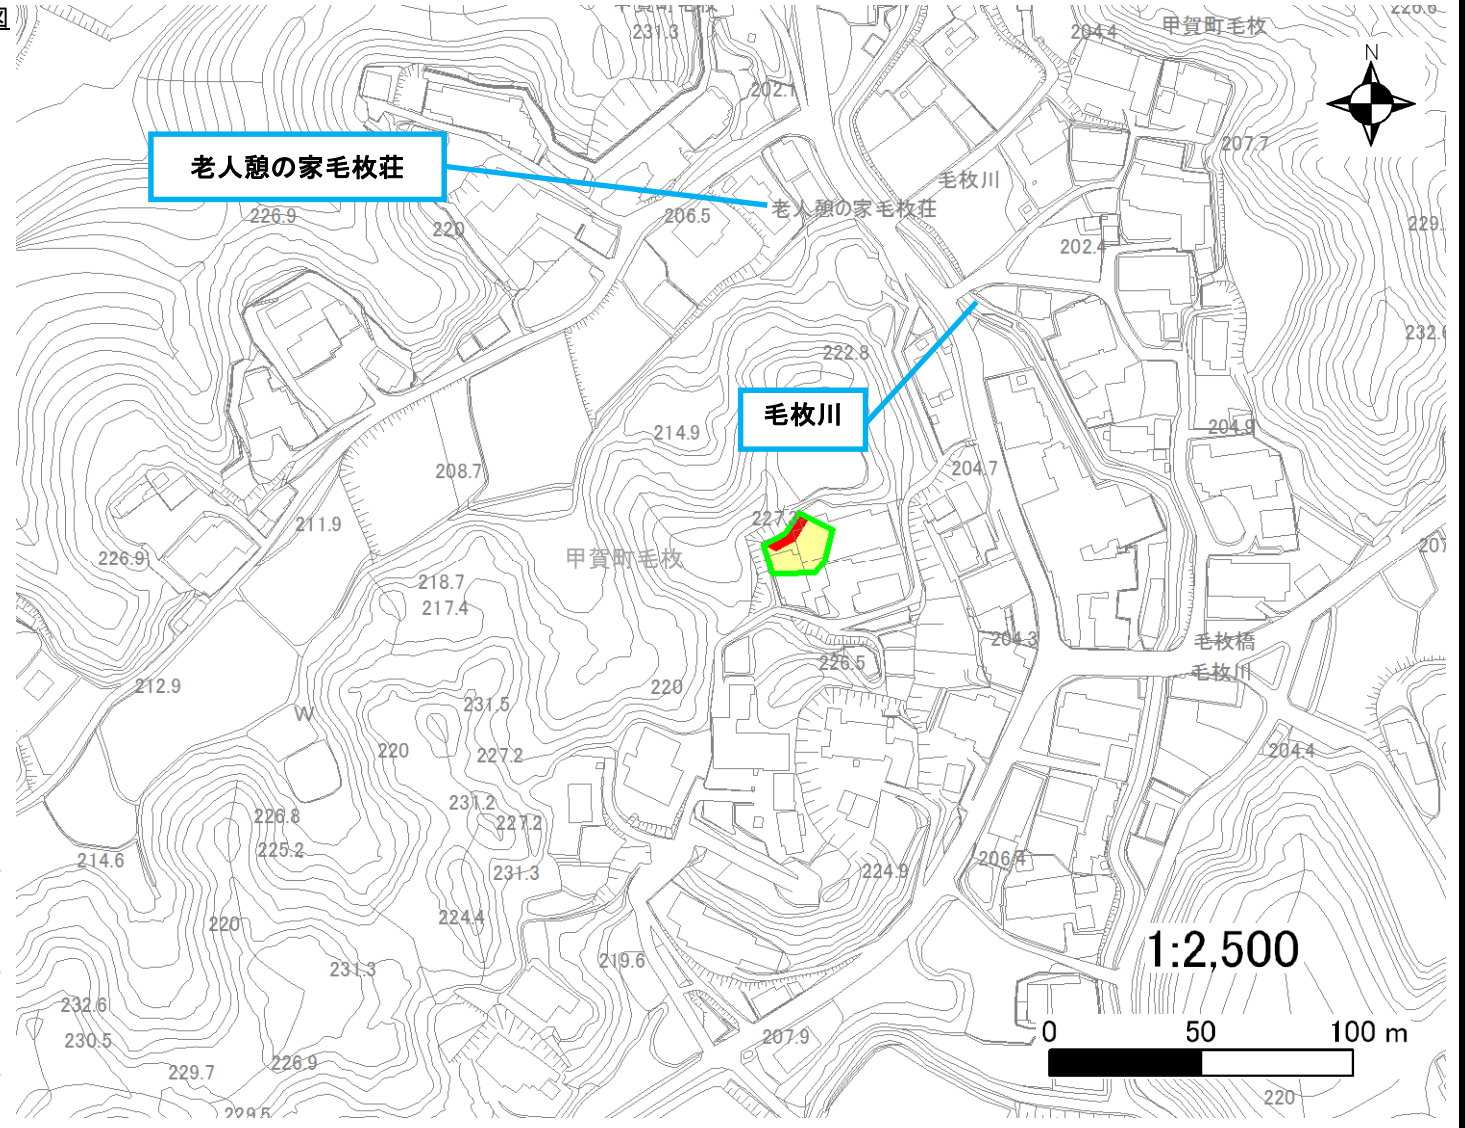
土砂災害警戒区域	
土砂災害特別警戒区域

○ この区域図は、空中写真測量による地形図に、実測による区域図を投影したものであり、一部異なって見える場合があります。詳しくは、土木事務所にお尋ねください。

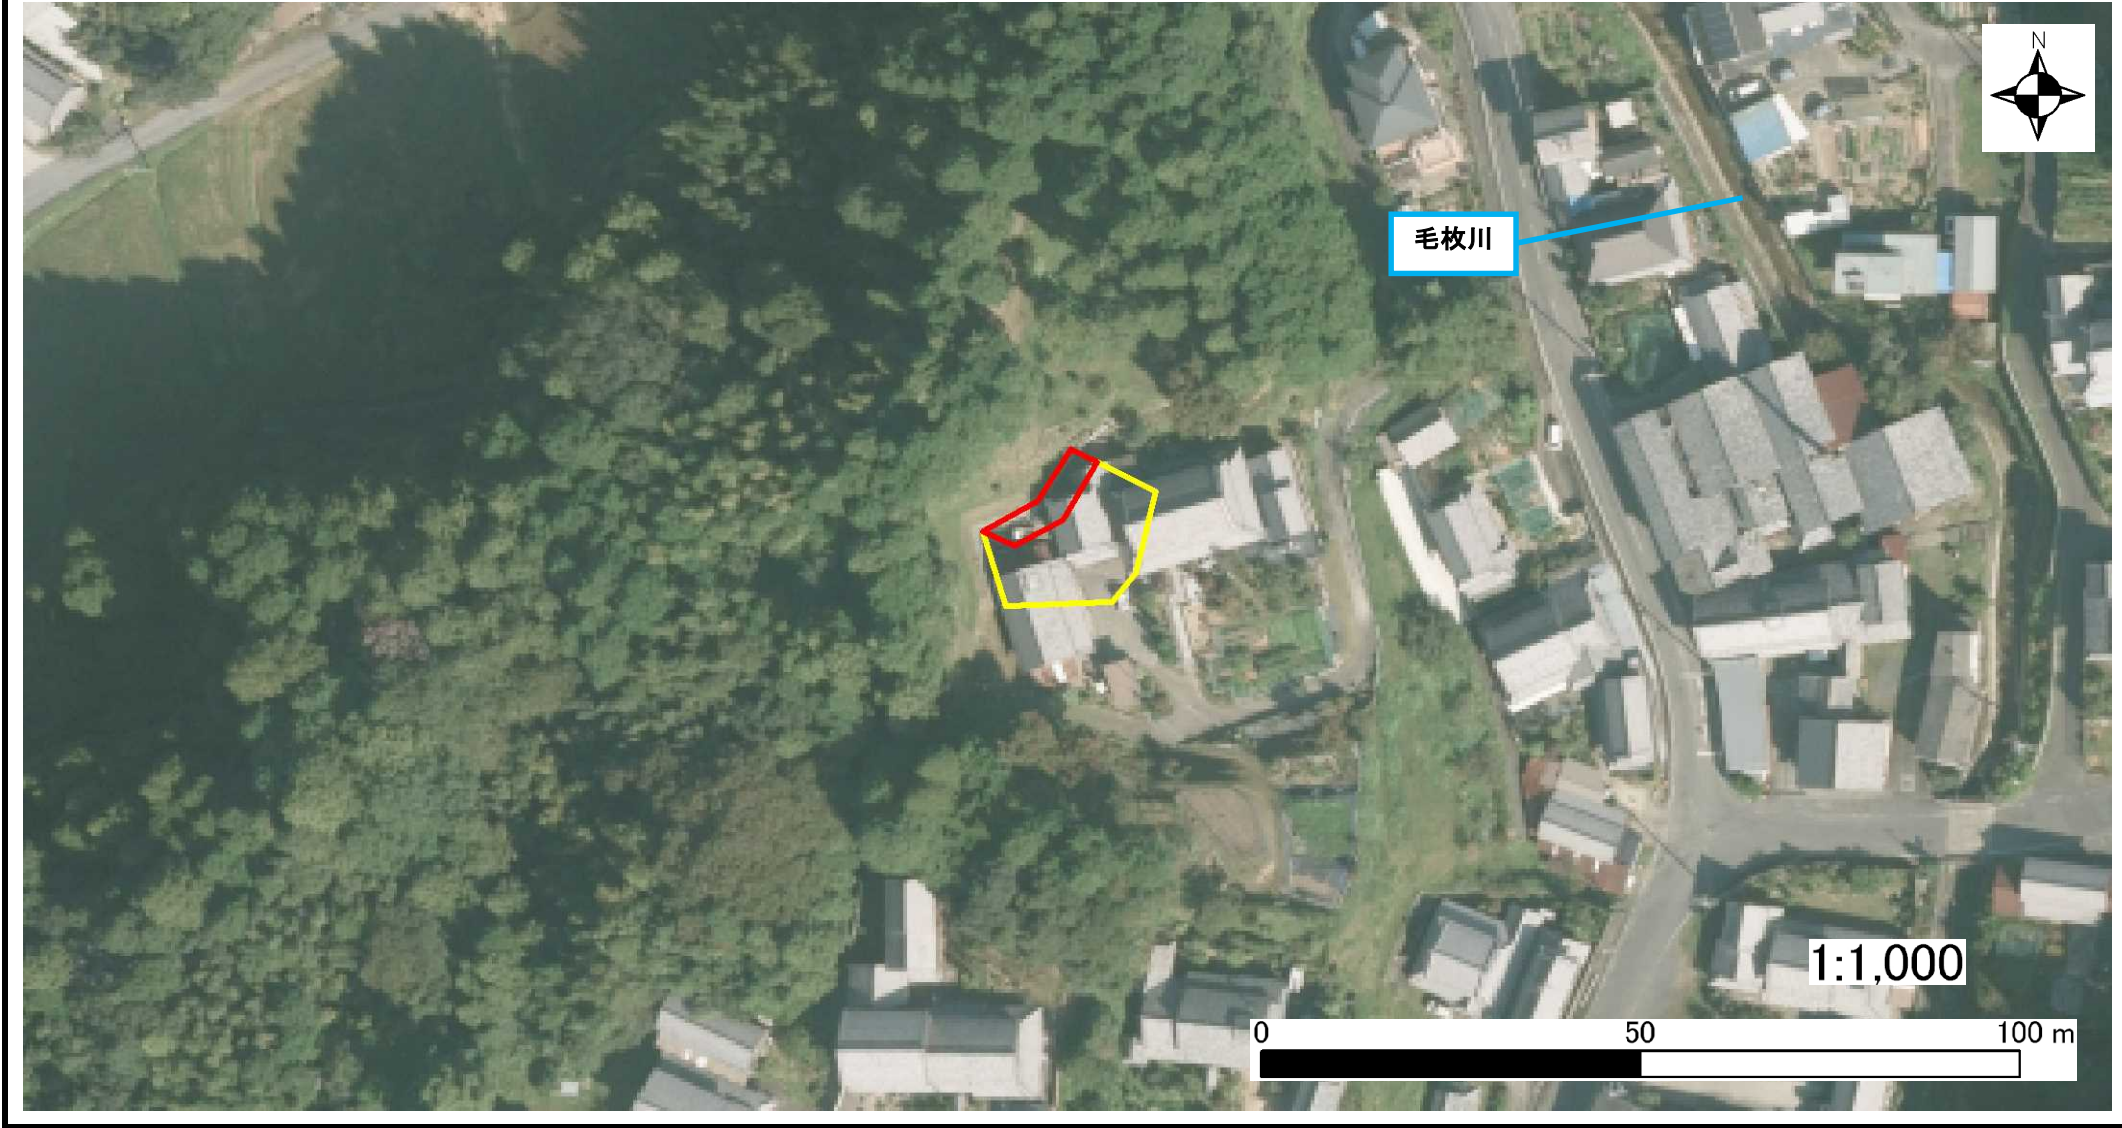
# 土砂災害警戒区域等設定図(オルソ画像)

箇所番号	II-3332	箇所名	毛枚(16)	所在地	滋賀県甲賀市甲賀町毛枚
------	---------	-----	--------	-----	-------------

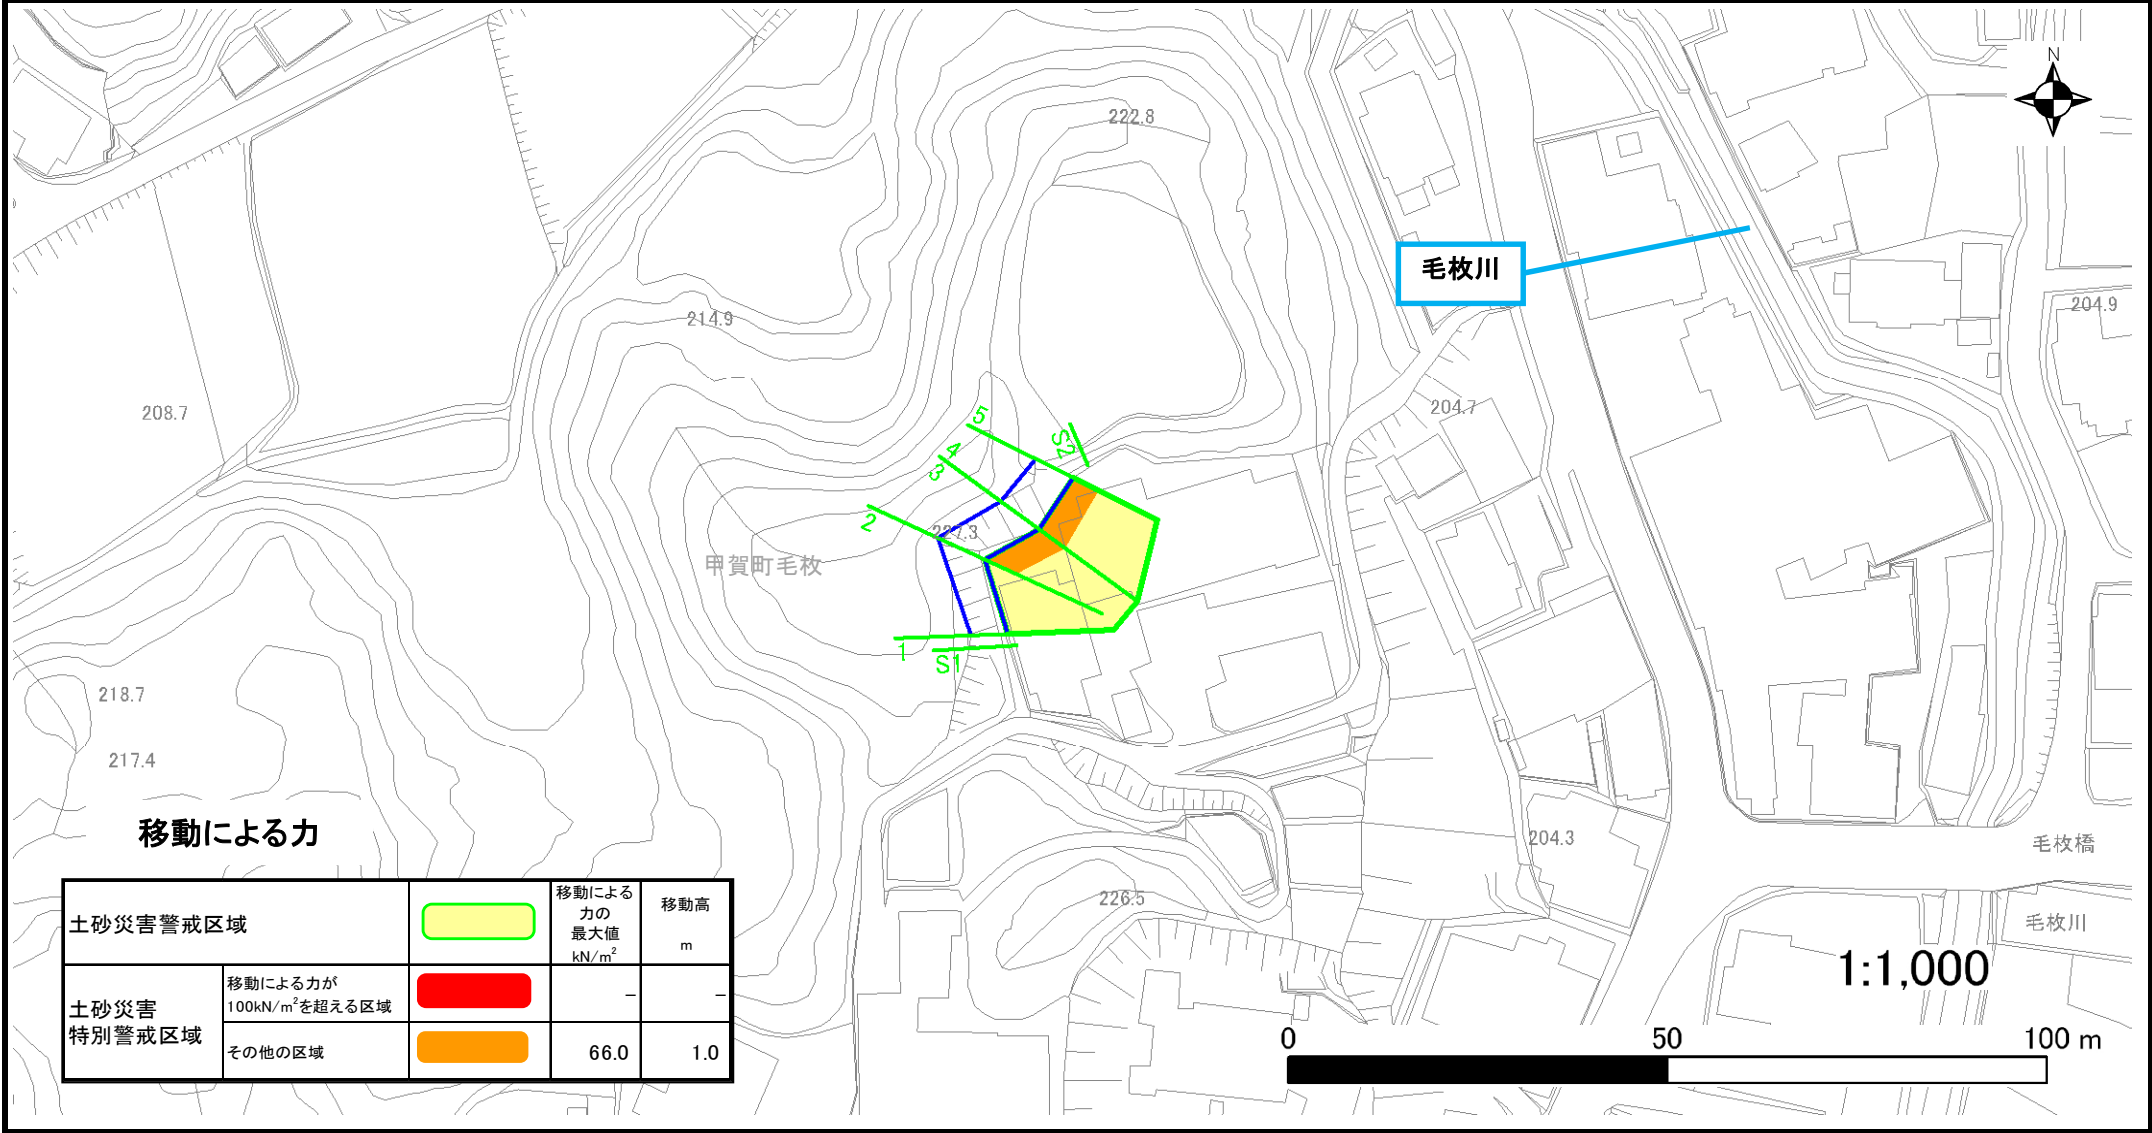
# 土砂災害警戒区域等設定図

## 移動による力

土砂災害警戒区域		移動による力の最大値 kN/m <sup>2</sup>	移動高 m
	移動による力が100kN/m <sup>2</sup> を超える区域	66.0	1.0
	その他の区域	-	-

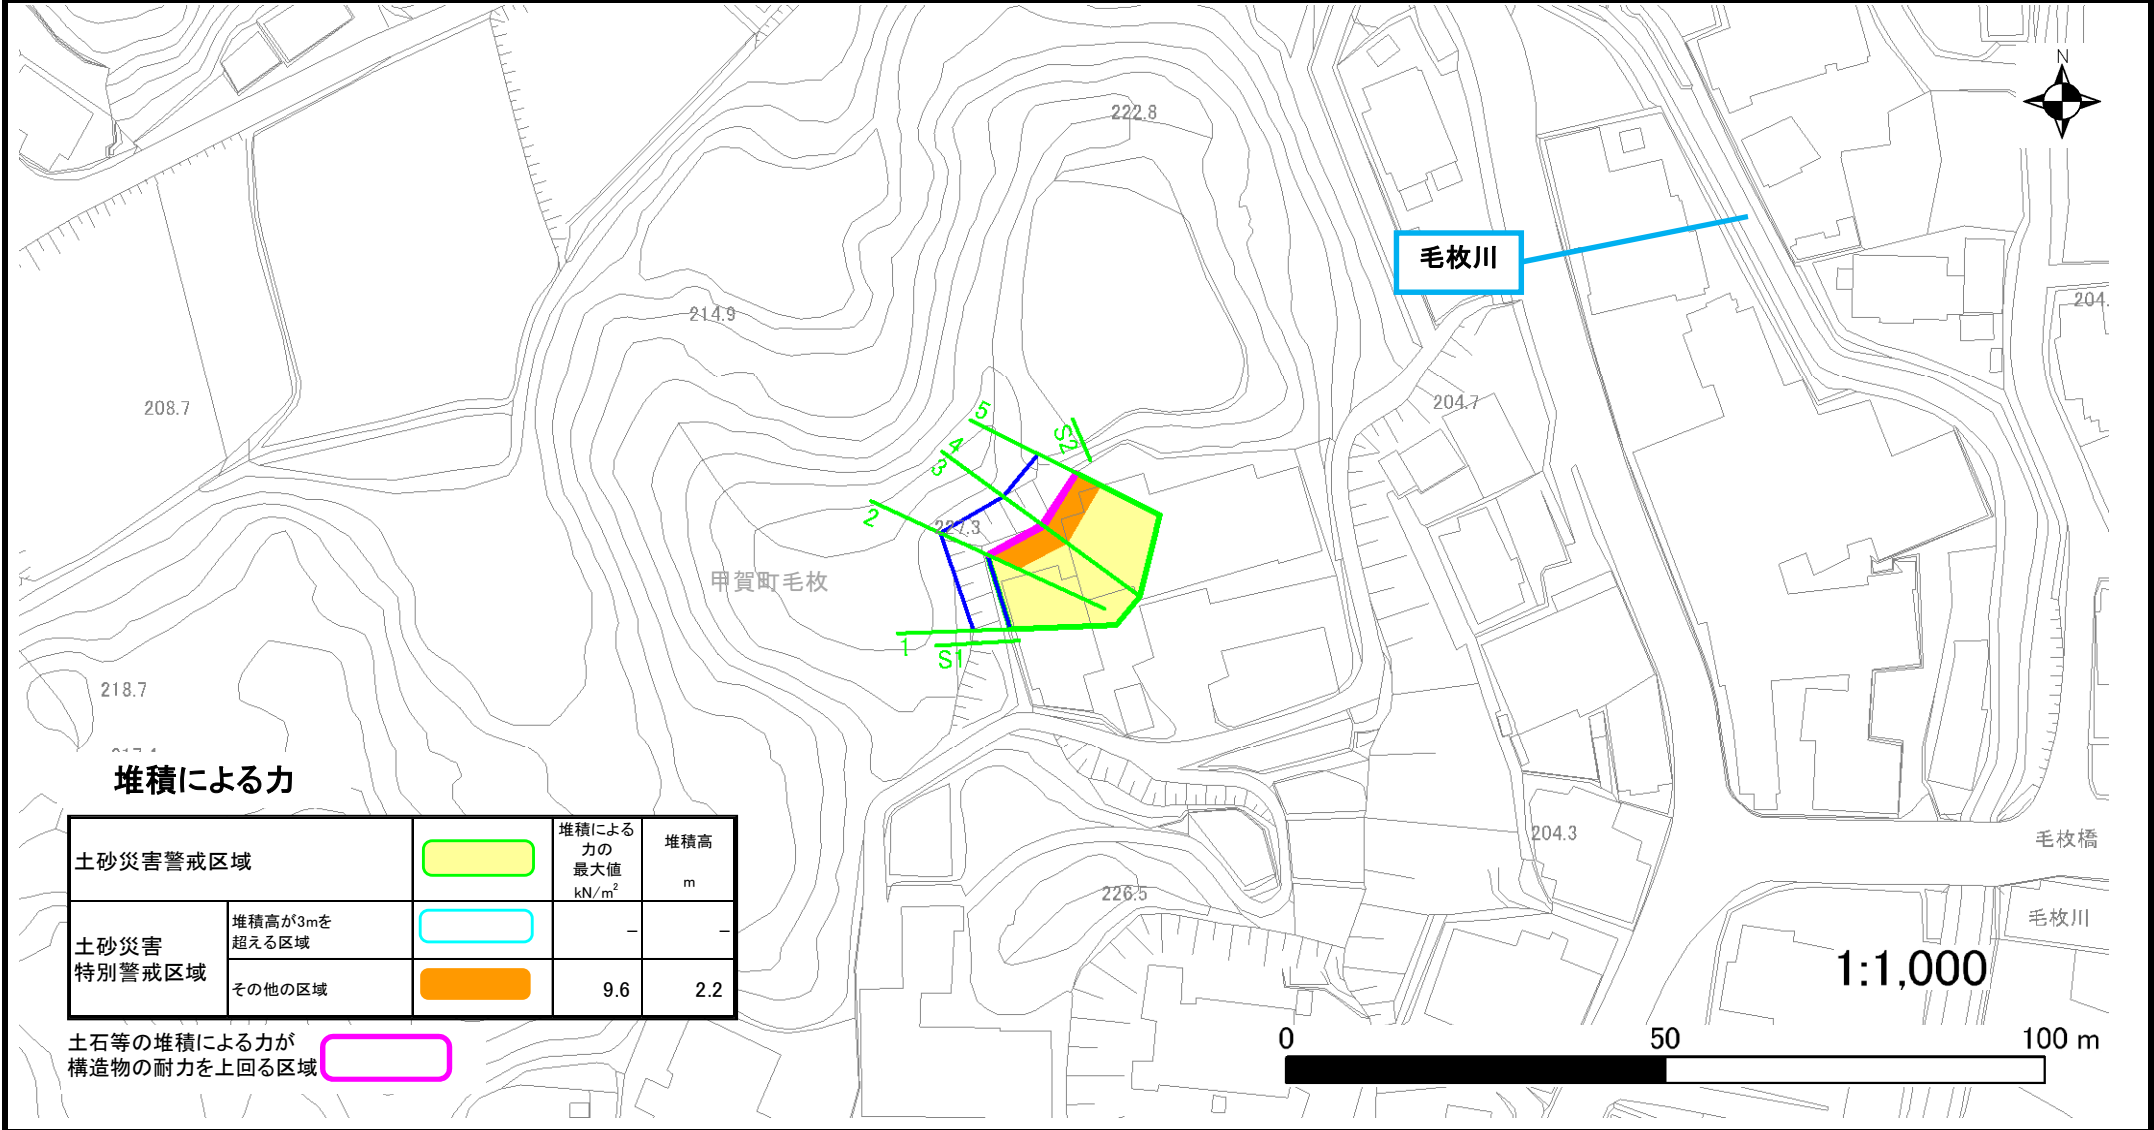
# 土砂災害警戒区域等設定図

## 堆積による力

土砂災害警戒区域		堆積による力の最大値 kN/m <sup>2</sup>	堆積高 m
土砂災害特別警戒区域	堆積高が3mを超える区域	-	-
	その他の区域	9.6	2.2

土石等の堆積による力が構造物の耐力を上回る区域
