土砂災害特別警戒区域

土砂災害警戒区域

土砂災害警戒区域・土砂災害特別警戒区域 区域図

自然現象の種類	急傾斜地の崩壊
箇所番号	III-3741
箇所名	毛枚(13)
所在地	甲賀市甲賀町毛枚

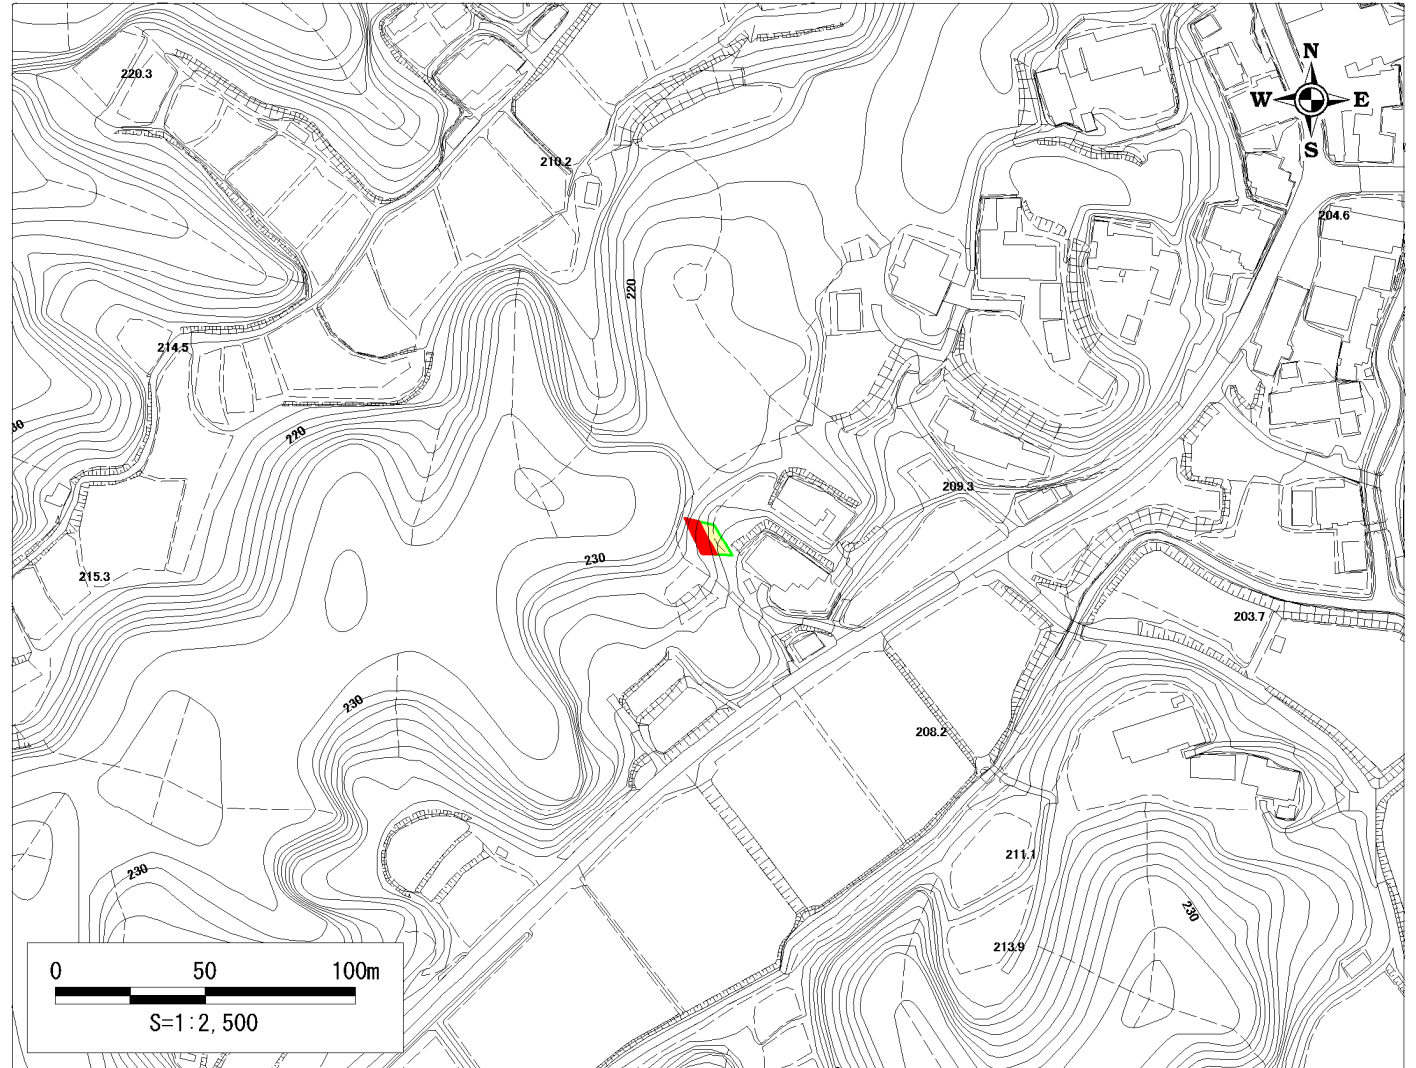
土砂災害警戒区域	
土砂災害特別警戒区域

○ この区域図は、空中写真測量による地形図に、実測による区域図を投影したものであり、一部異なって見える場合があります。詳しくは、土木事務所にお尋ねください。

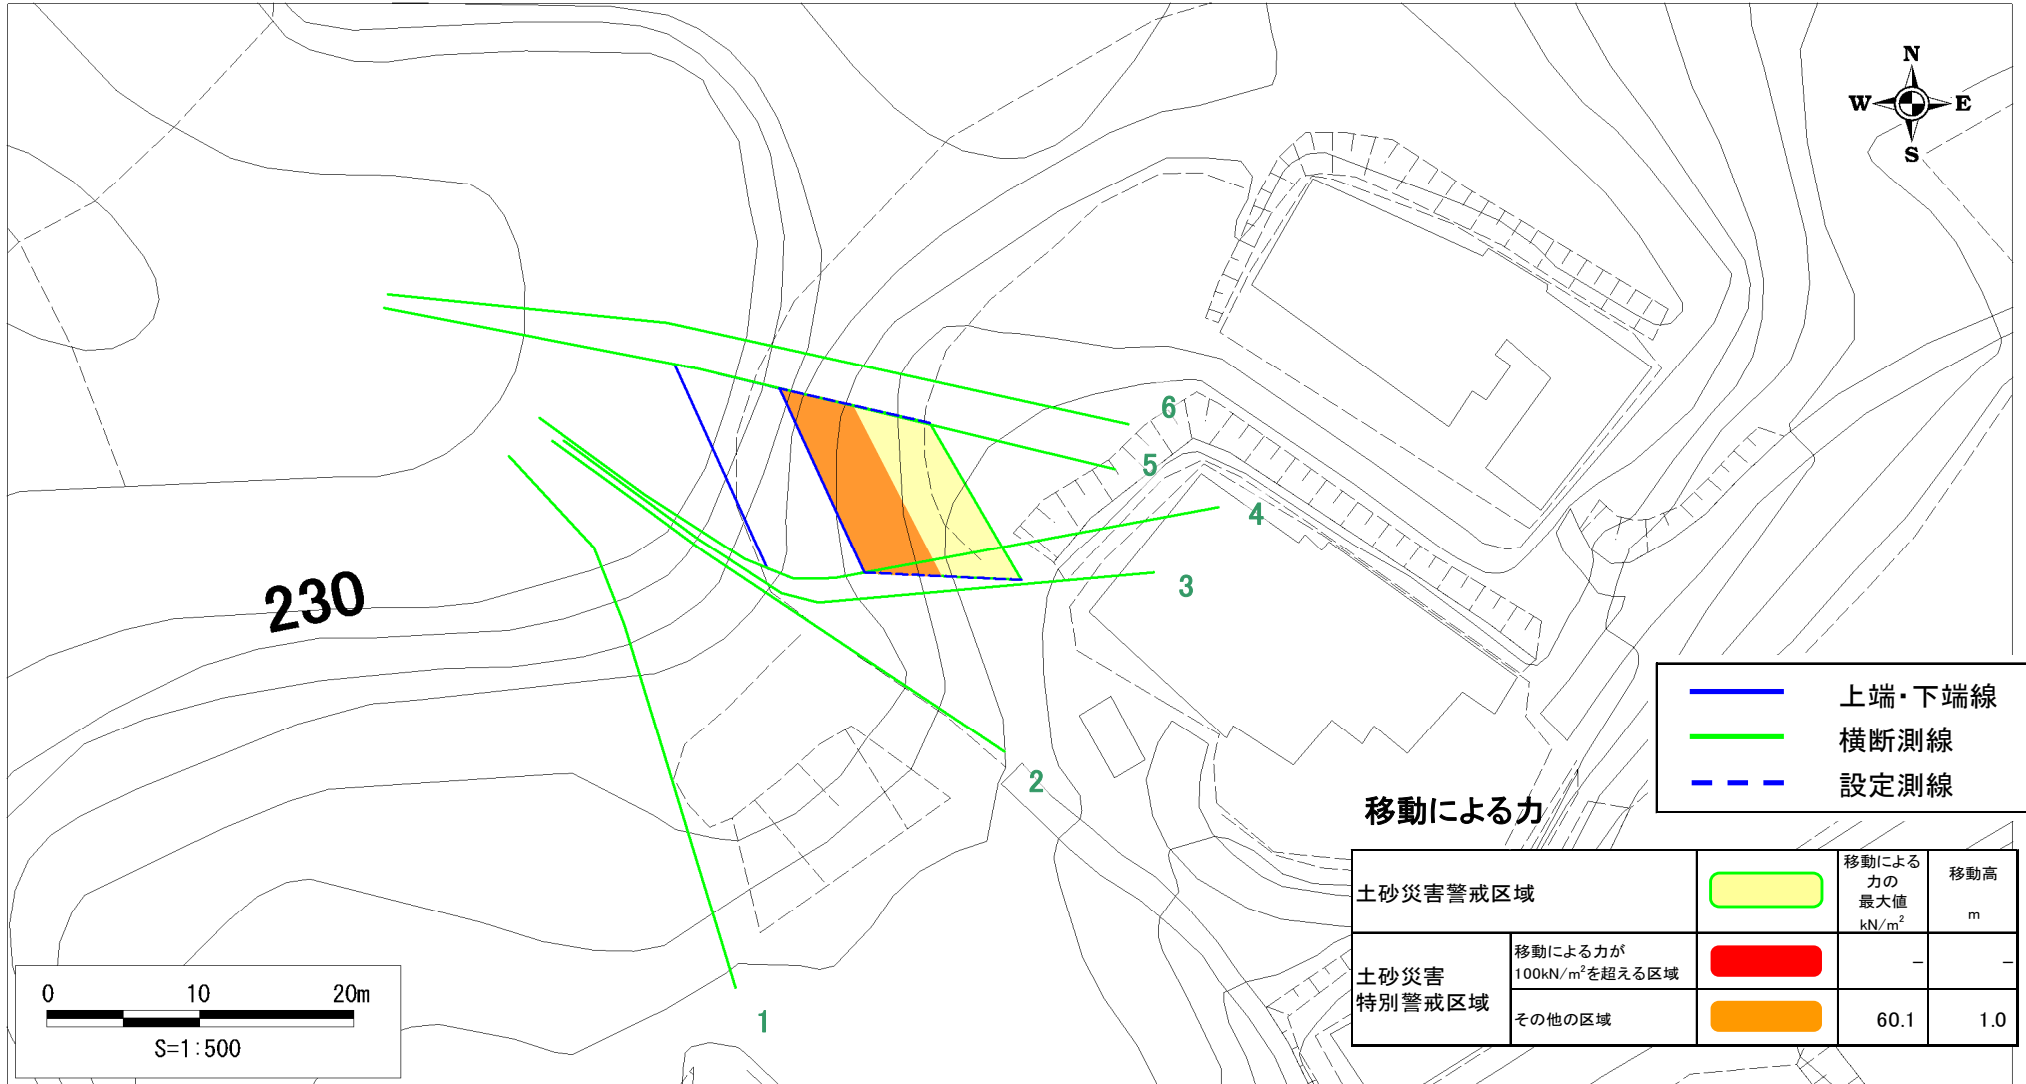
土砂災害警戒区域等設定図

上端・下端線
	横断測線
	設定測線

移動による力

土砂災害警戒区域		移動による力の最大値 kN/m ²	移動高 m
土砂災害特別警戒区域	移動による力が100kN/m ² を超える区域		-
	その他の区域		60.1

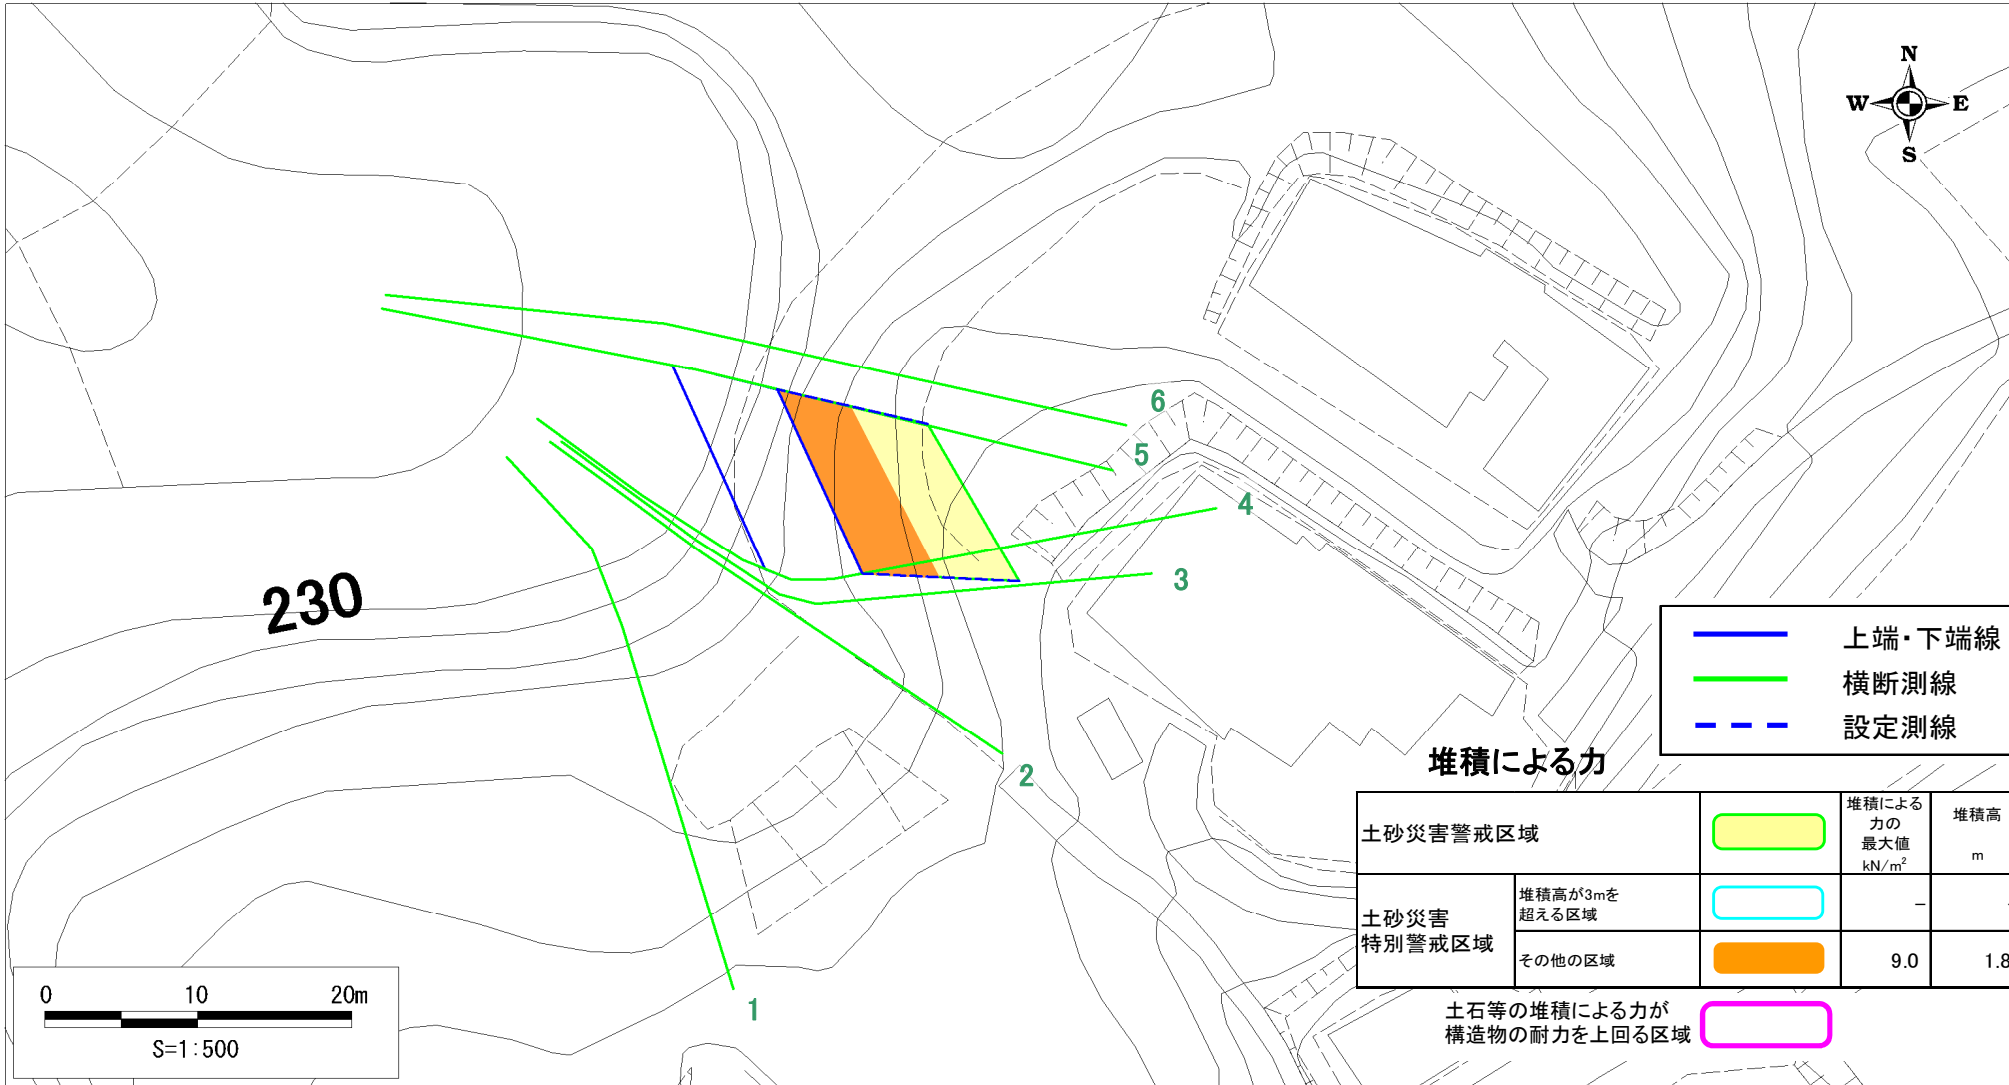
土砂災害警戒区域等設定図

上端・下端線
	横断測線
	設定測線

堆積による力

土砂災害警戒区域		堆積による力の最大値 kN/m ²	堆積高 m
土砂災害特別警戒区域	堆積高が3mを超える区域	-	-
	その他の区域	9.0	1.8

土石等の堆積による力が構造物の耐力を上回る区域
