土砂災害特別警戒区域

土砂災害警戒区域

土砂災害警戒区域・土砂災害特別警戒区域 区域図

自然現象の種類	急傾斜地の崩壊
箇所番号	II-3637
箇所名	毛枚(12)
所在地	甲賀市甲賀町毛枚

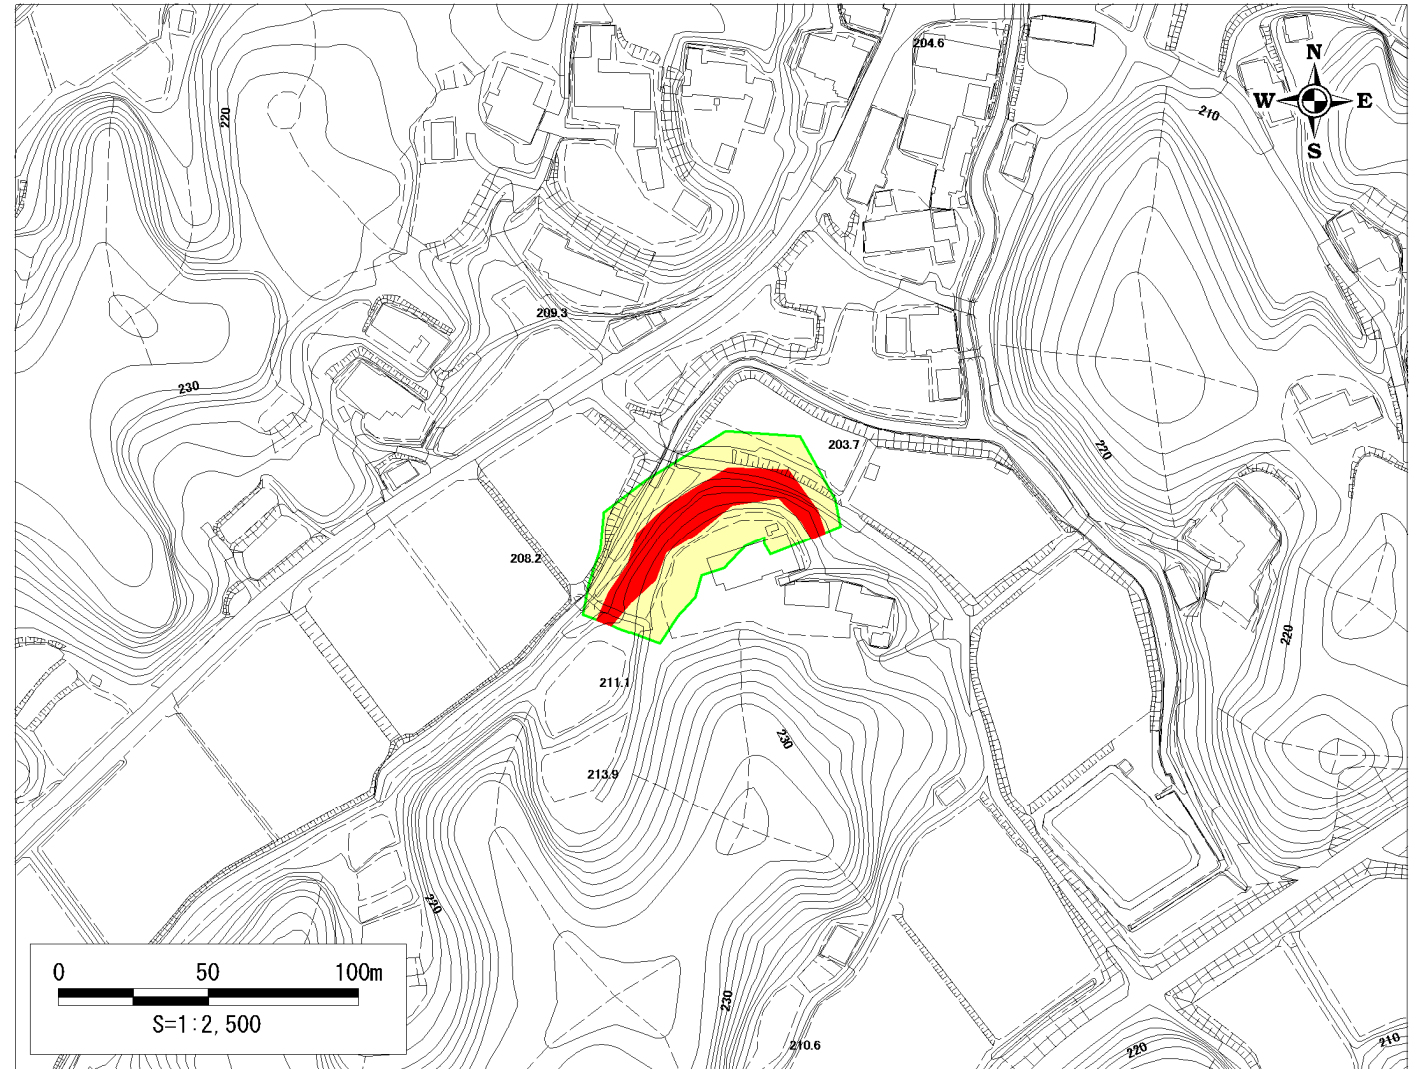
土砂災害警戒区域	
土砂災害特別警戒区域

○ この区域図は、空中写真測量による地形図に、実測による区域図を投影したものであり、一部異なって見える場合があります。詳しくは、土木事務所にお尋ねください。

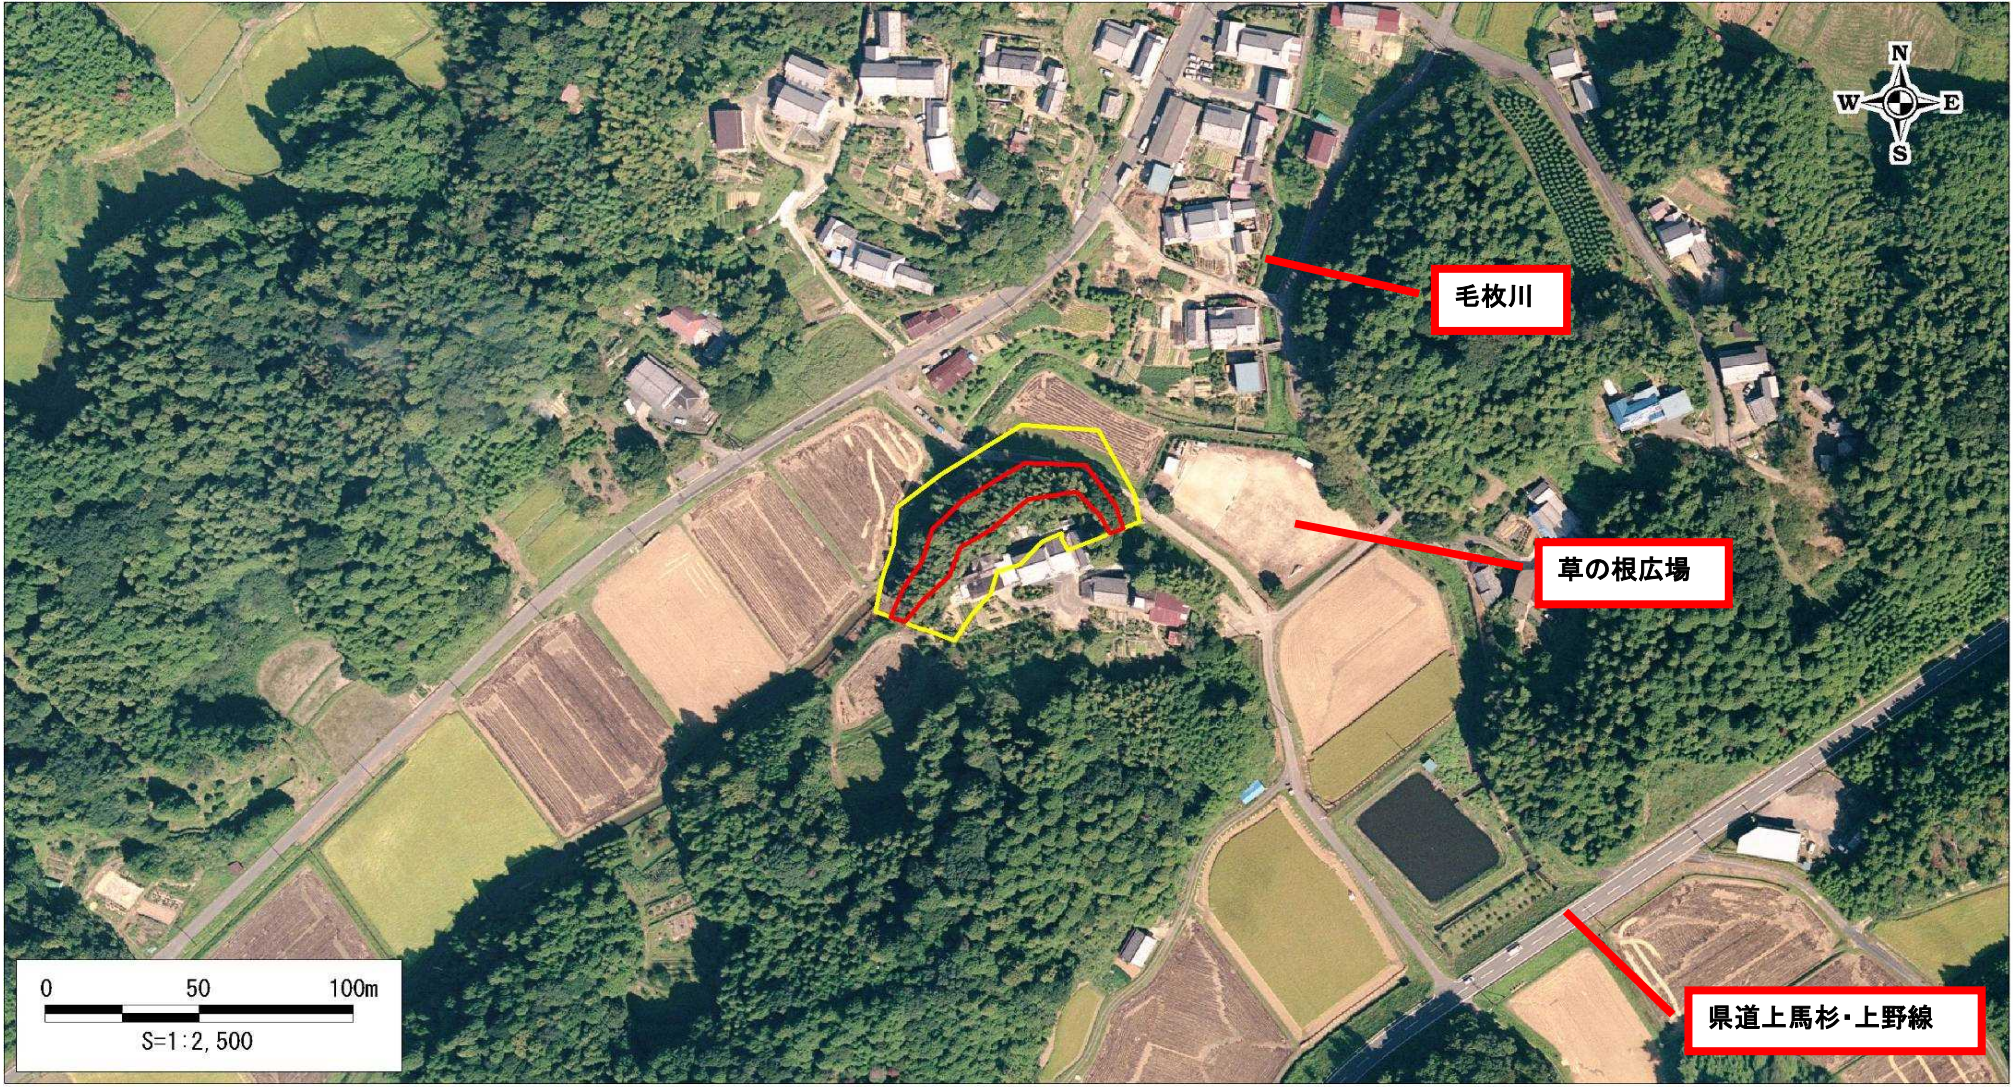
土砂災害警戒区域等設定図(オルソ画像)

箇所番号	II-3637	箇所名	毛枚(12)	所在地	甲賀市甲賀町毛枚
------	---------	-----	--------	-----	----------

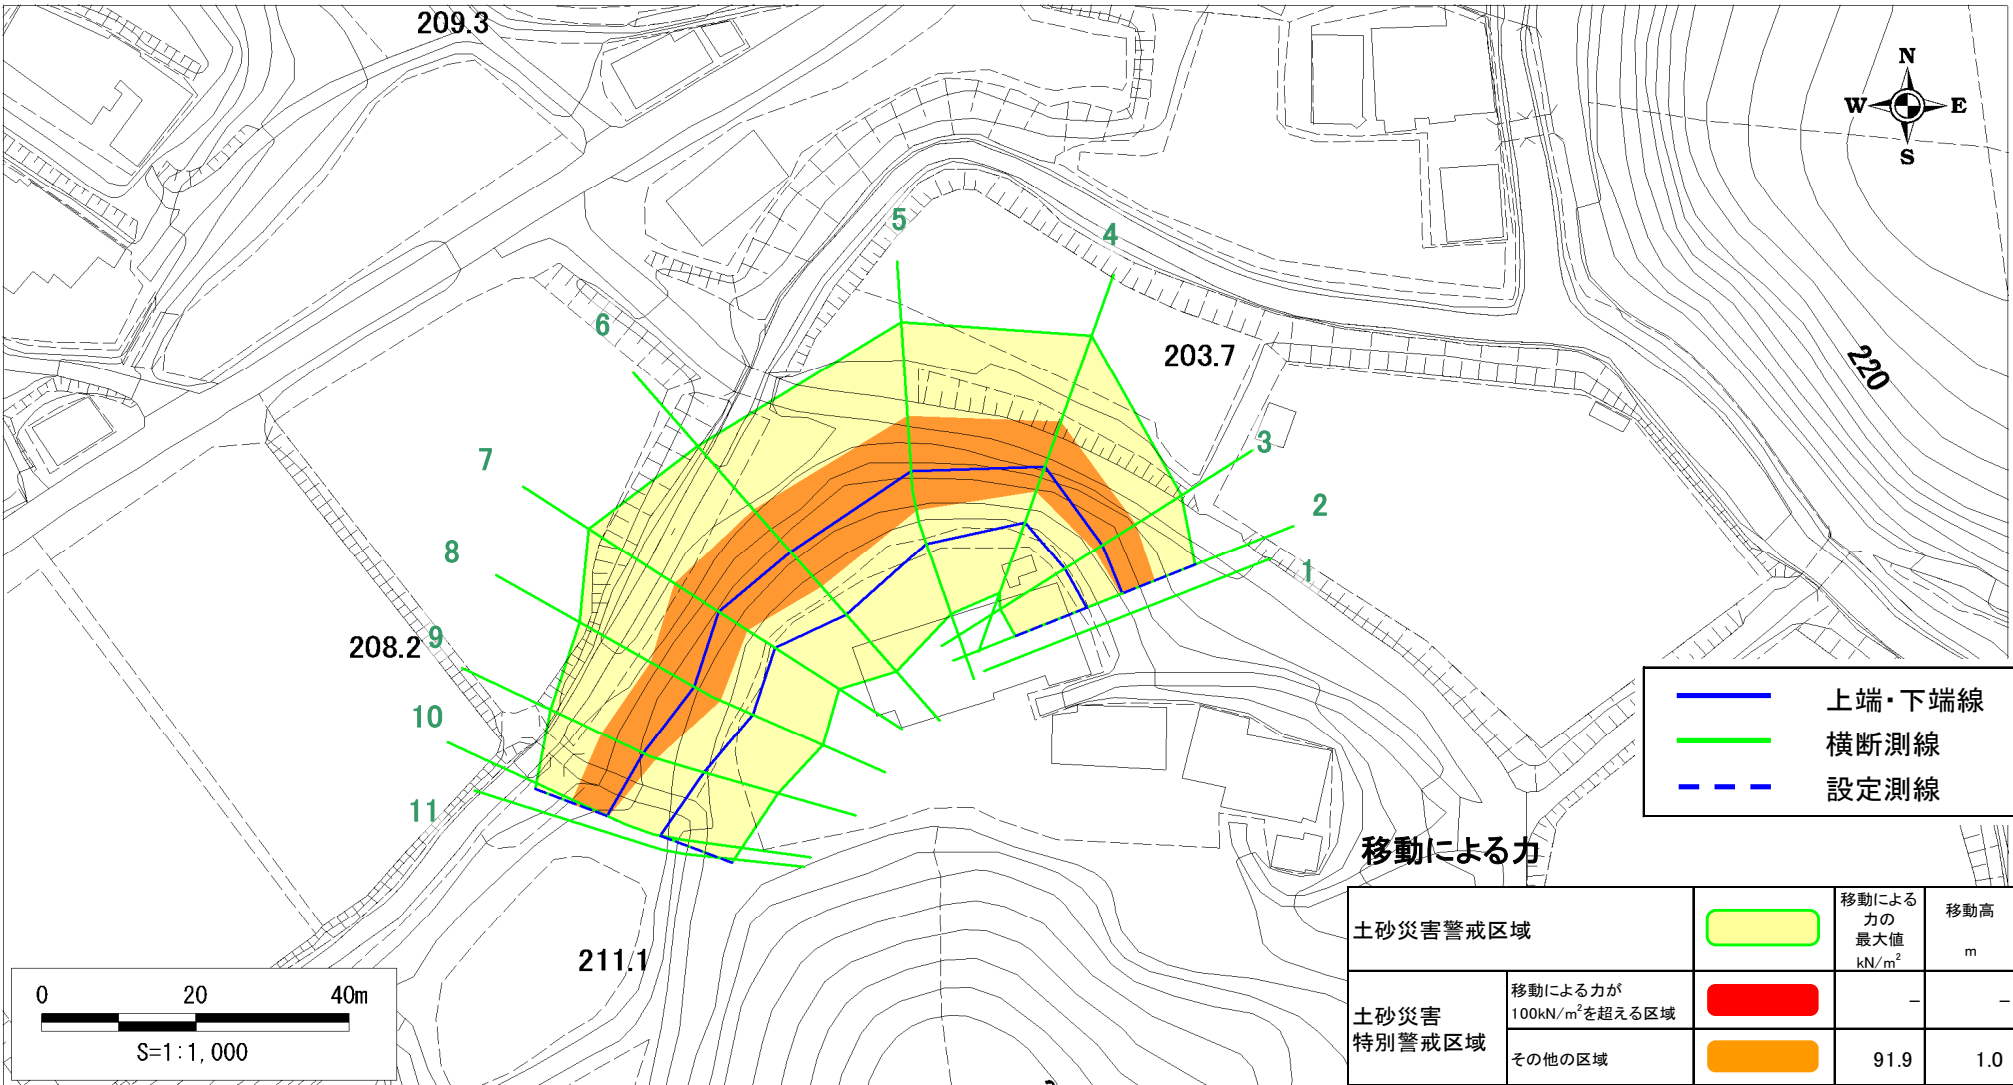
土砂災害警戒区域等設定図

上端・下端線
	横断測線
	設定測線

移動による力

土砂災害警戒区域		移動による力の最大値 kN/m ²	移動高 m
土砂災害特別警戒区域	移動による力が100kN/m ² を超える区域		-
	その他の区域		91.9

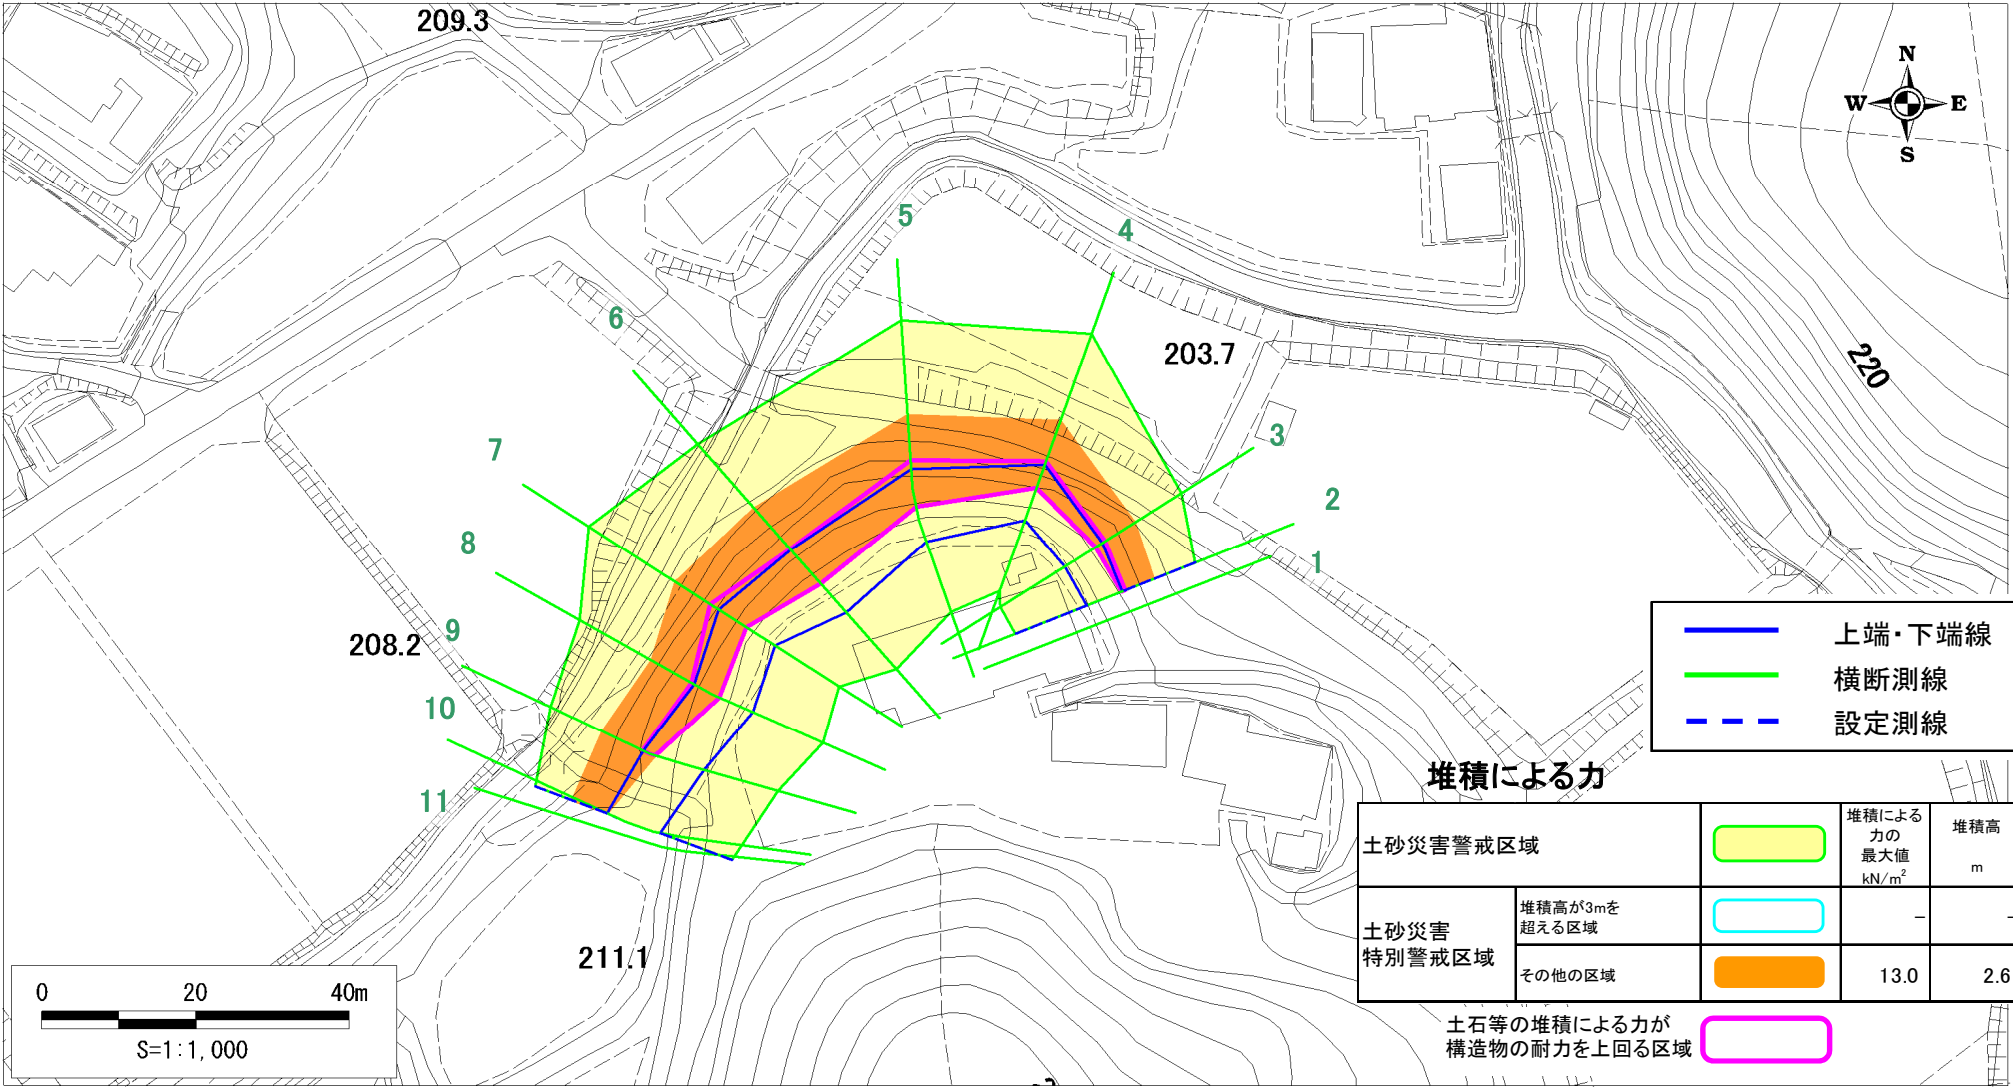
土砂災害警戒区域等設定図

上端・下端線
	横断測線
	設定測線

堆積による力

土砂災害警戒区域		堆積による力の最大値 kN/m ²	堆積高 m
土砂災害特別警戒区域	堆積高が3mを超える区域		-
	その他の区域		13.0

土石等の堆積による力が構造物の耐力を上回る区域
