土砂災害特別警戒区域

土砂災害警戒区域

土砂災害警戒区域・土砂災害特別警戒区域 区域図

自然現象の種類	急傾斜地の崩壊
箇所番号	II-3638
箇所名	毛枚(14)
所在地	甲賀市甲賀町毛枚

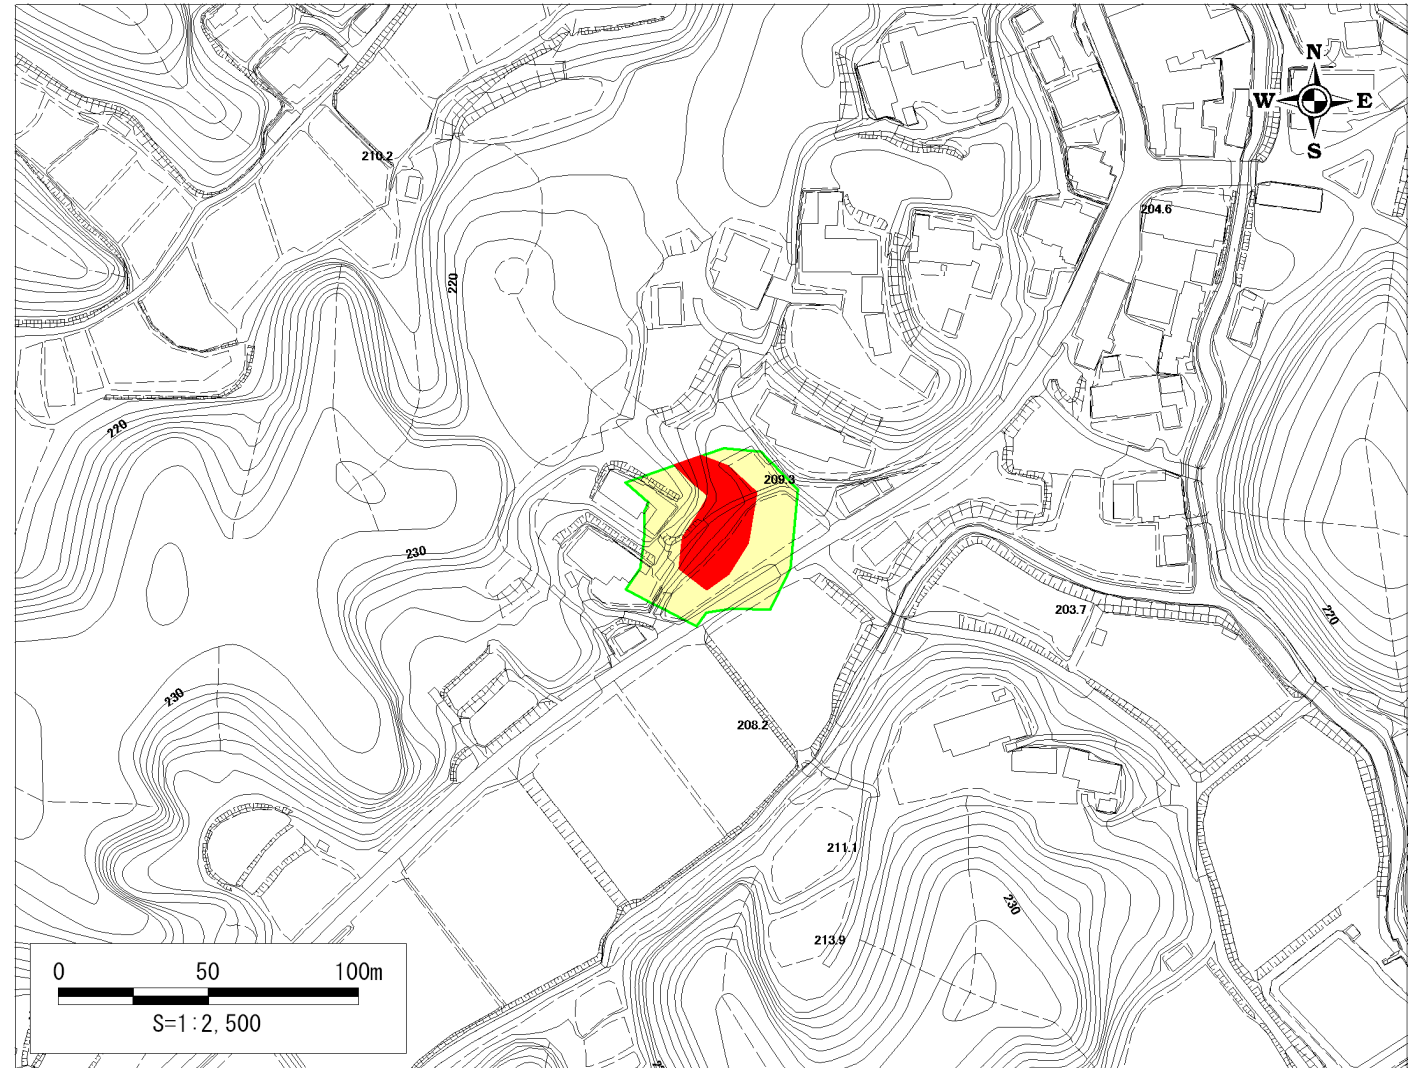
土砂災害警戒区域等設定図(オルソ画像)

土砂災害警戒区域

土砂災害特別警戒区域

○ この区域図は、空中写真測量による地形図に、実測による区域図を投影したものであり、一部異なって見える場合があります。詳しくは、土木事務所にお尋ねください。

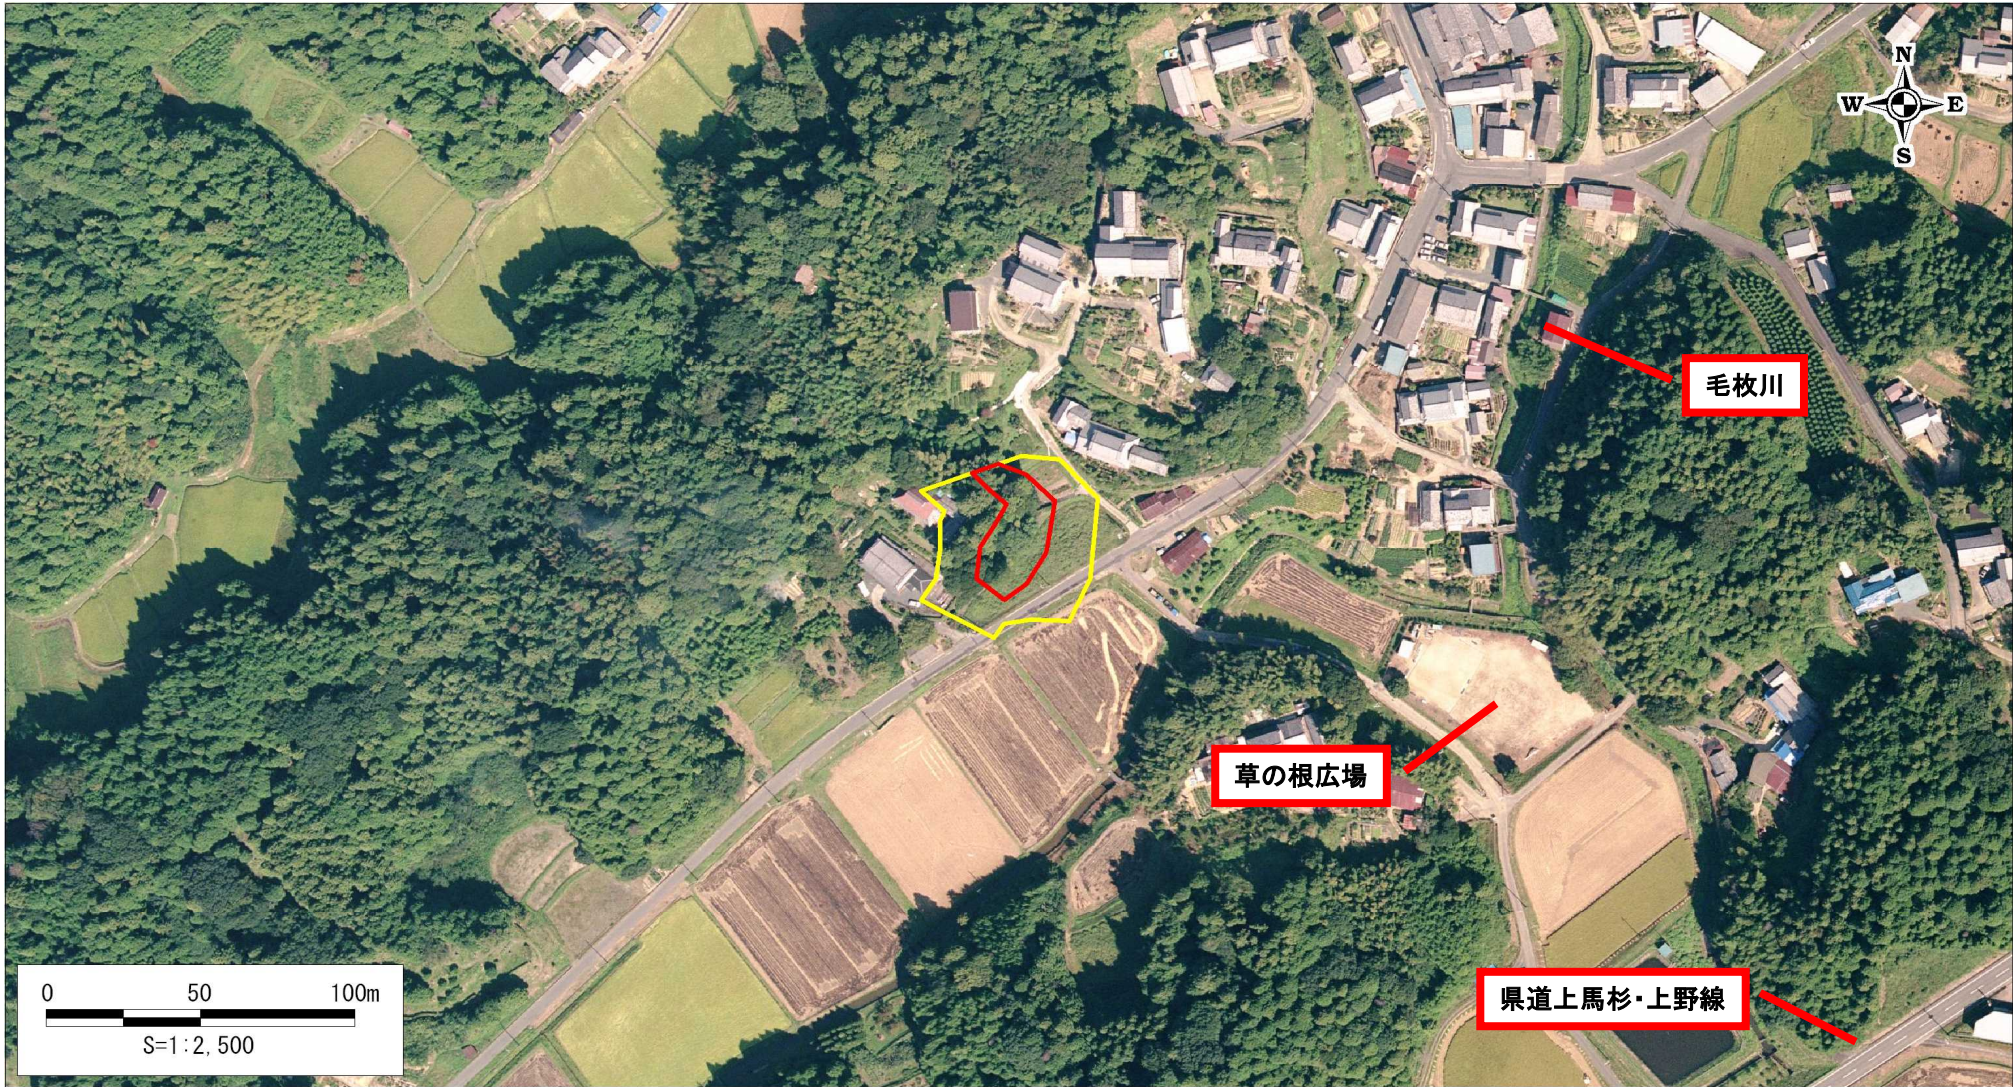
土砂災害警戒区域等設定図

箇所番号	II-3638	箇所名	毛枚(14)	所在地	甲賀市甲賀町毛枚
------	---------	-----	--------	-----	----------

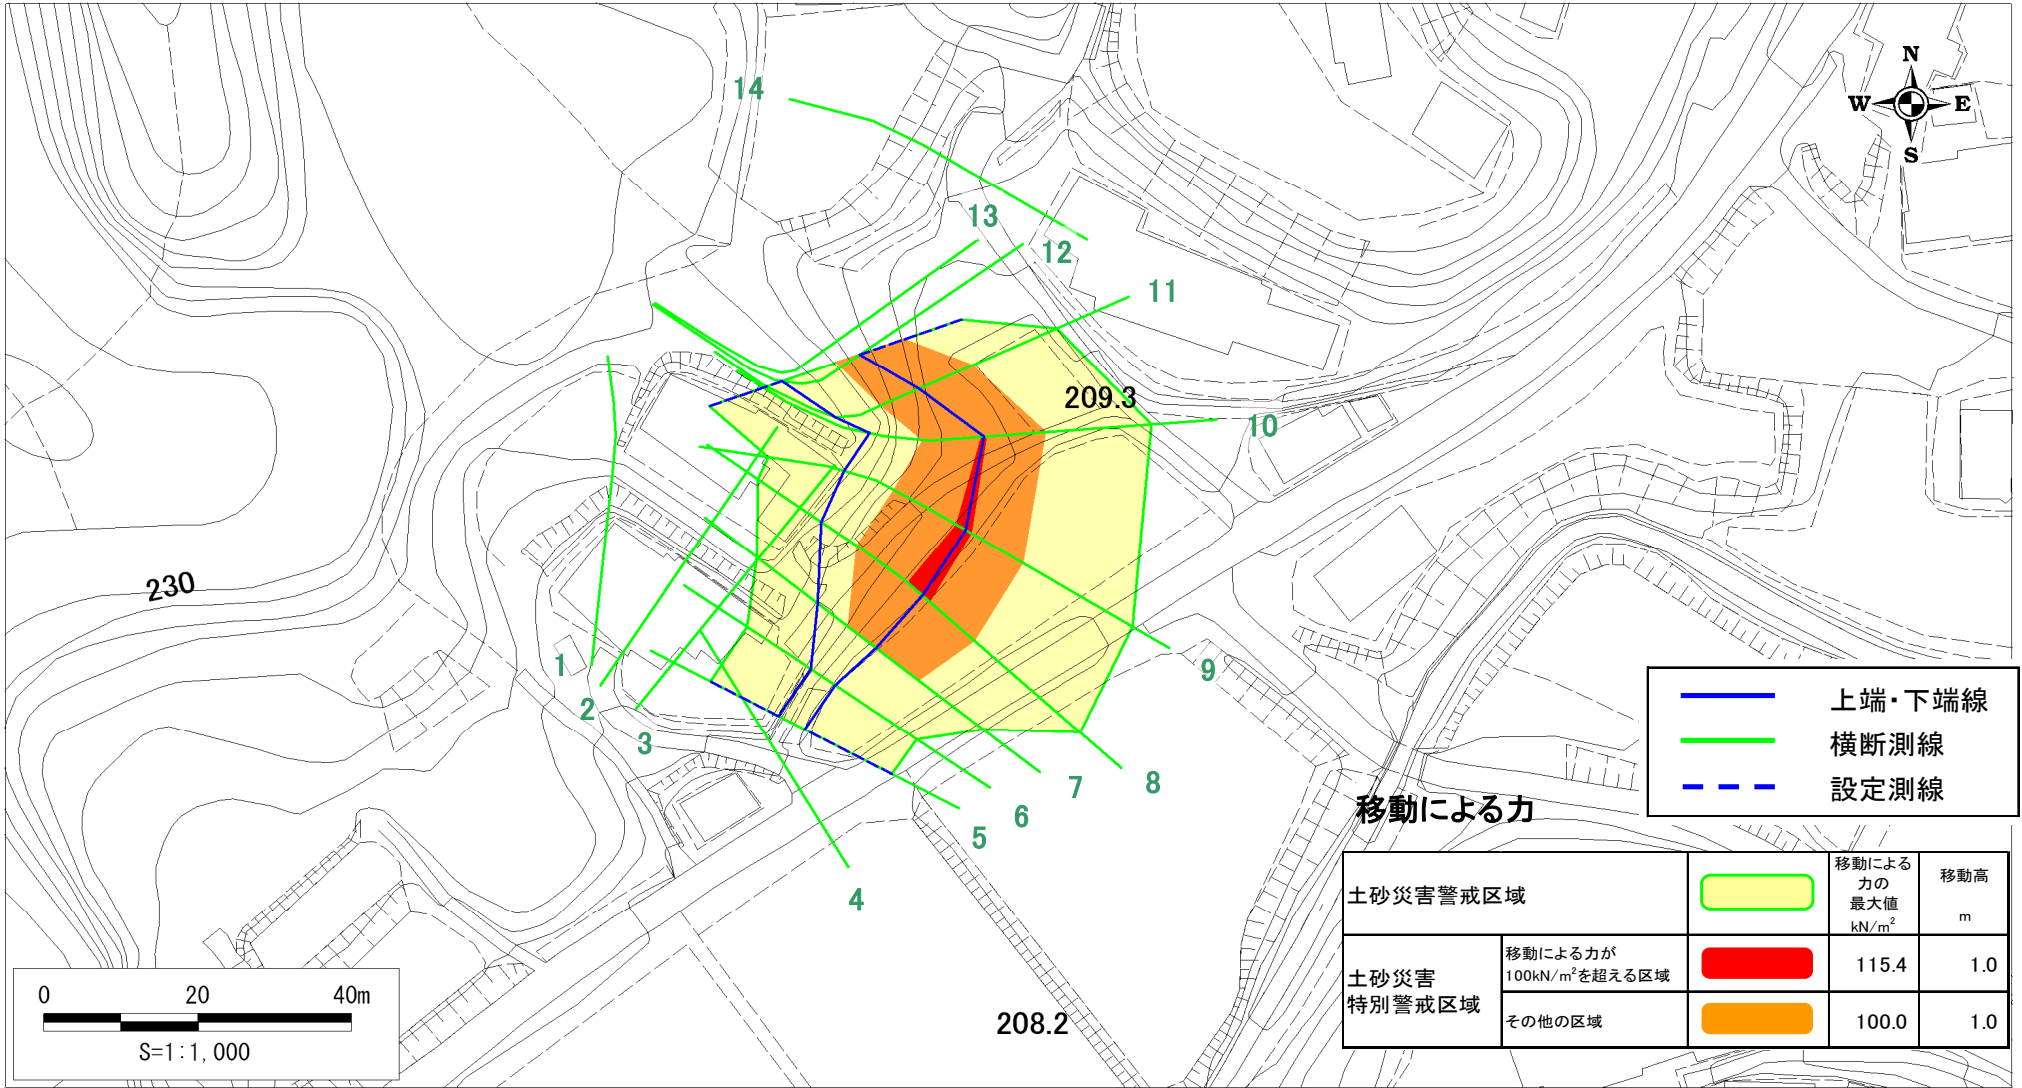
土砂災害警戒区域等設定図

— 上端・下端線
— 横断測線
- - - 設定測線

移動による力

土砂災害警戒区域		[Yellow Box]	移動による力の最大値 kN/m ²	移動高 m
土砂災害特別警戒区域	移動による力が100kN/m ² を超える区域	[Red Box]	115.4	1.0
	その他の区域	[Orange Box]	100.0	1.0

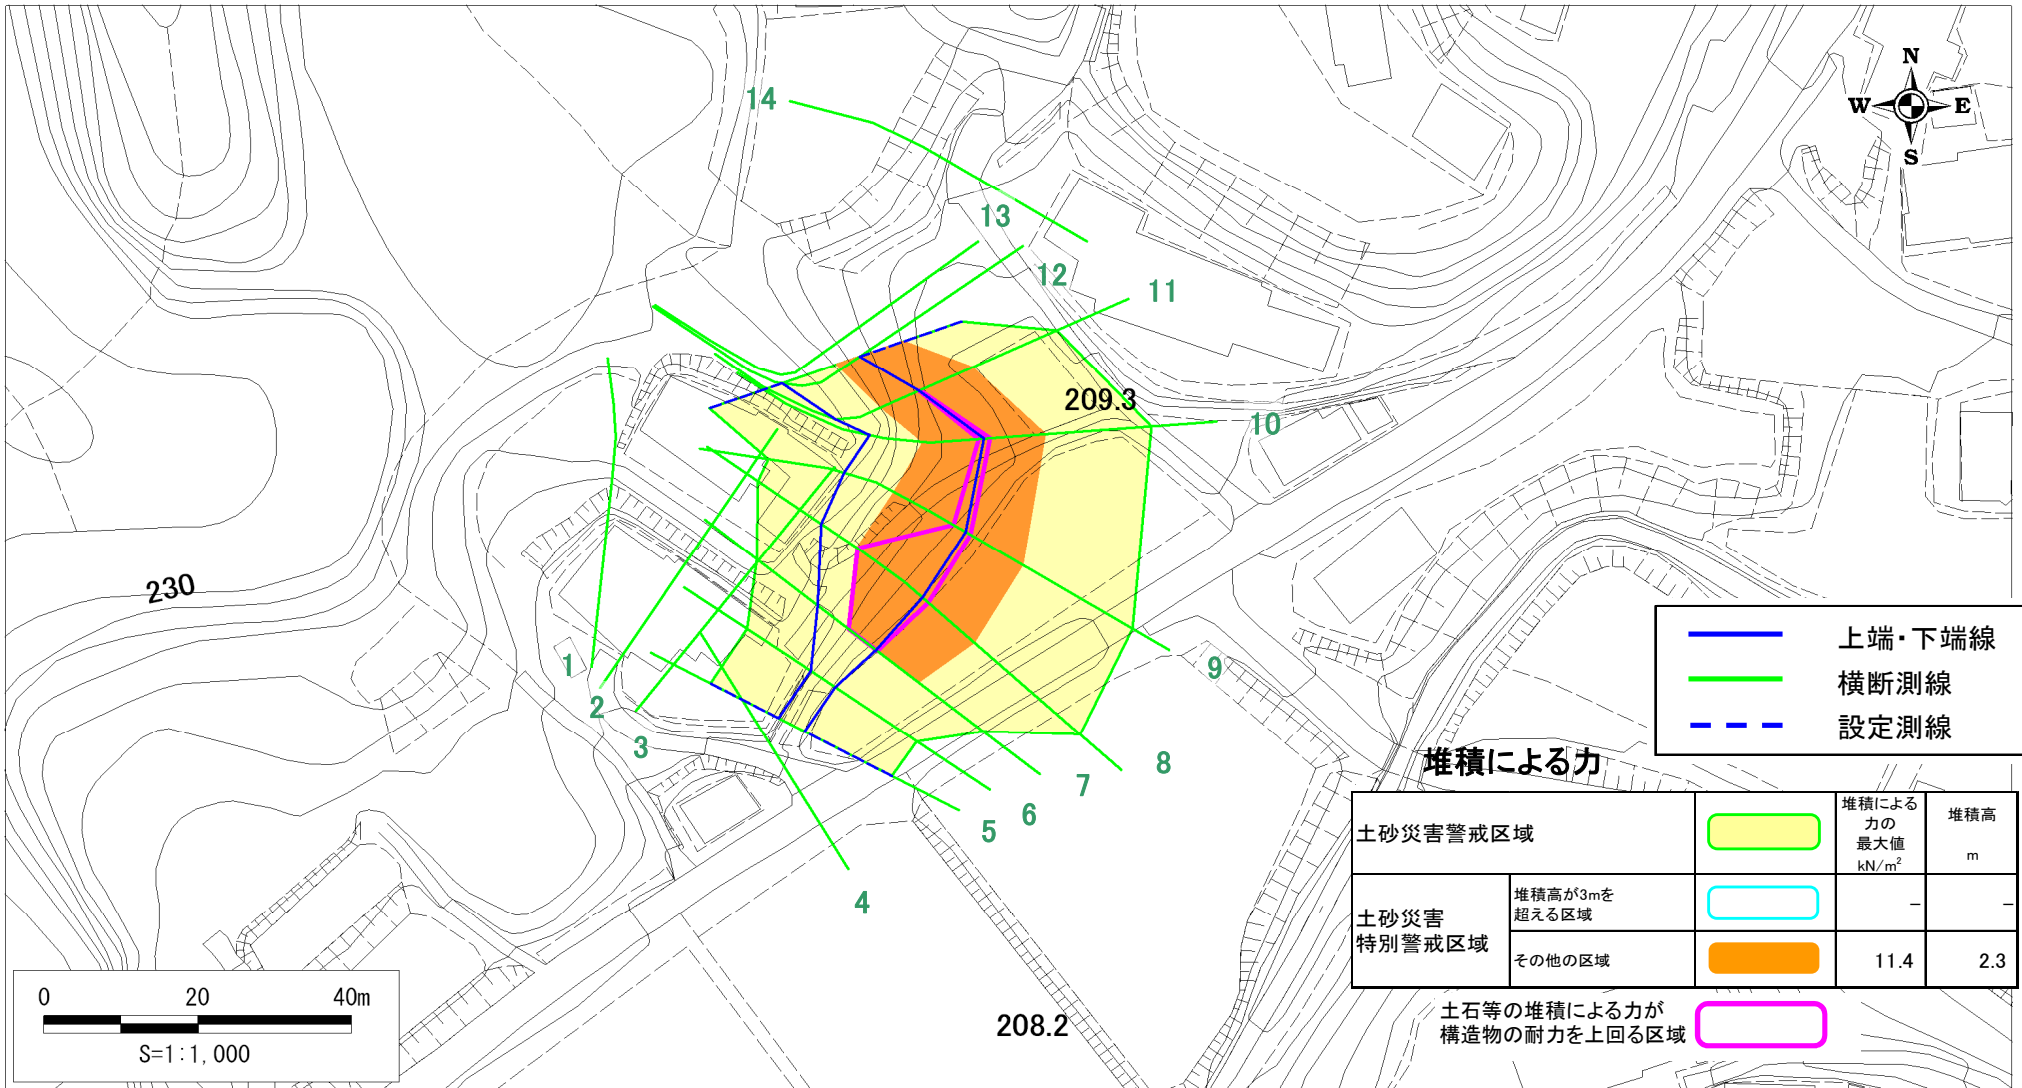
上端・下端線
	横断測線
	設定測線

堆積による力

土砂災害警戒区域		堆積による力の最大値 kN/m ²	堆積高 m
土砂災害特別警戒区域	堆積高が3mを超える区域	-	-
	その他の区域	11.4	2.3

土石等の堆積による力が構造物の耐力を上回る区域
