土砂災害警戒区域・土砂災害特別警戒区域 区域図

自然現象の種類	急傾斜地の崩壊
箇所番号	II-3636
箇所名	毛枚(11)
所在地	甲賀市甲賀町毛枚

土砂災害警戒区域等設定図(オルソ画像)

土砂災害警戒区域等設定図

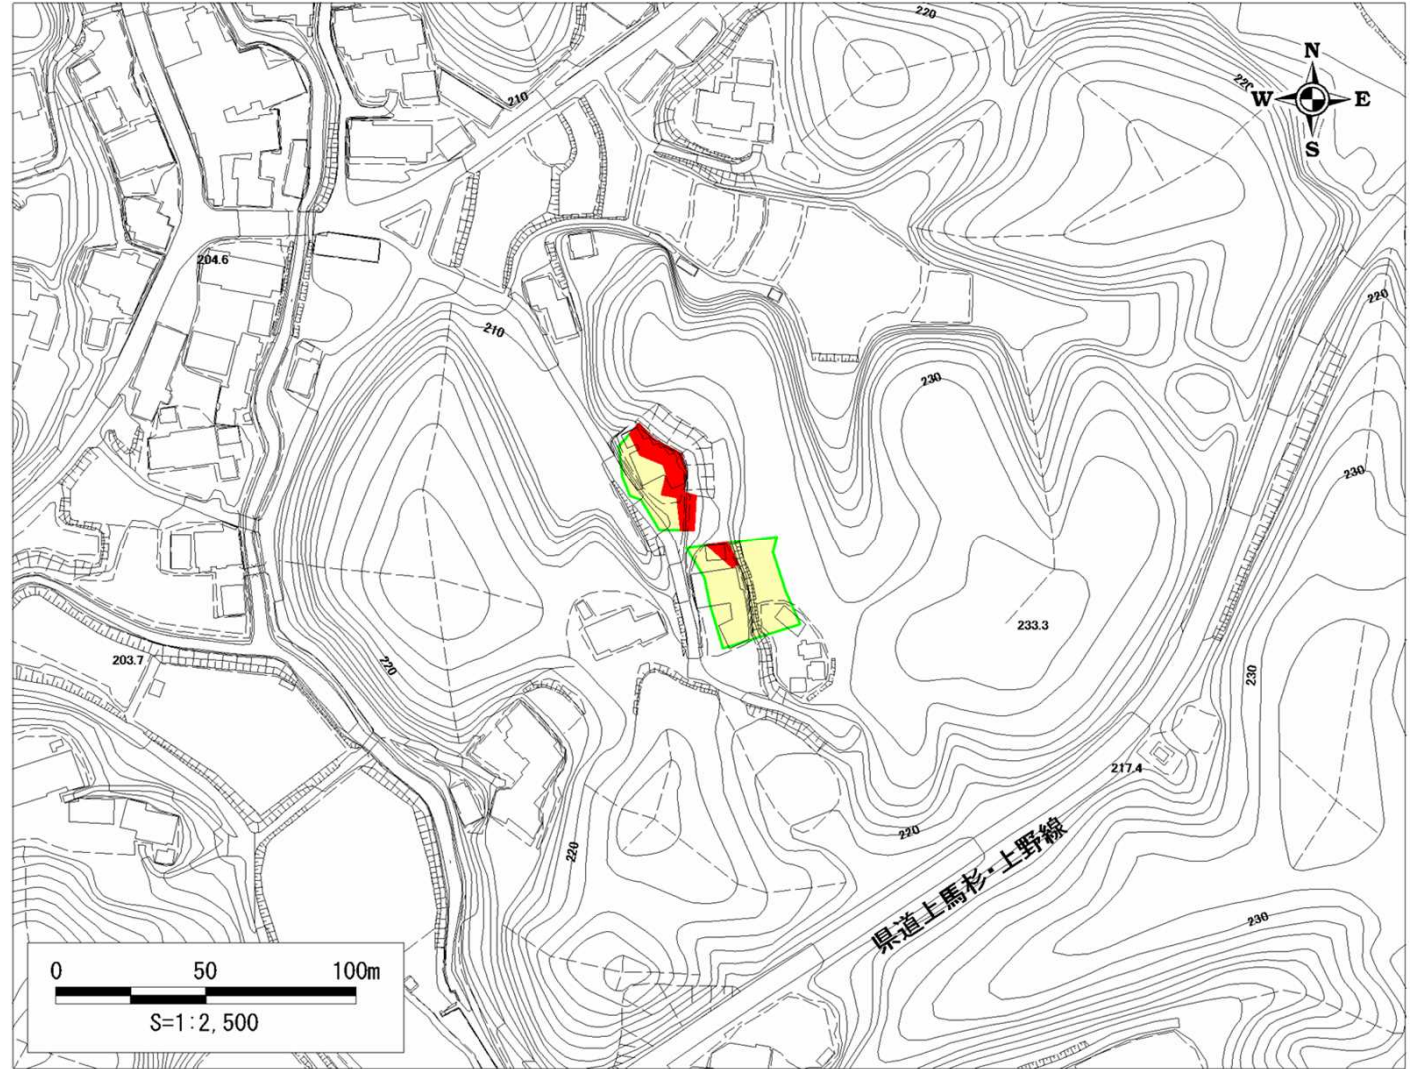
土砂災害警戒区域	
土砂災害特別警戒区域

○ この区域図は、空中写真測量による地形図に、実測による区域図を投影したものであり、一部異なって見える場合があります。詳しくは、土木事務所にお尋ねください。

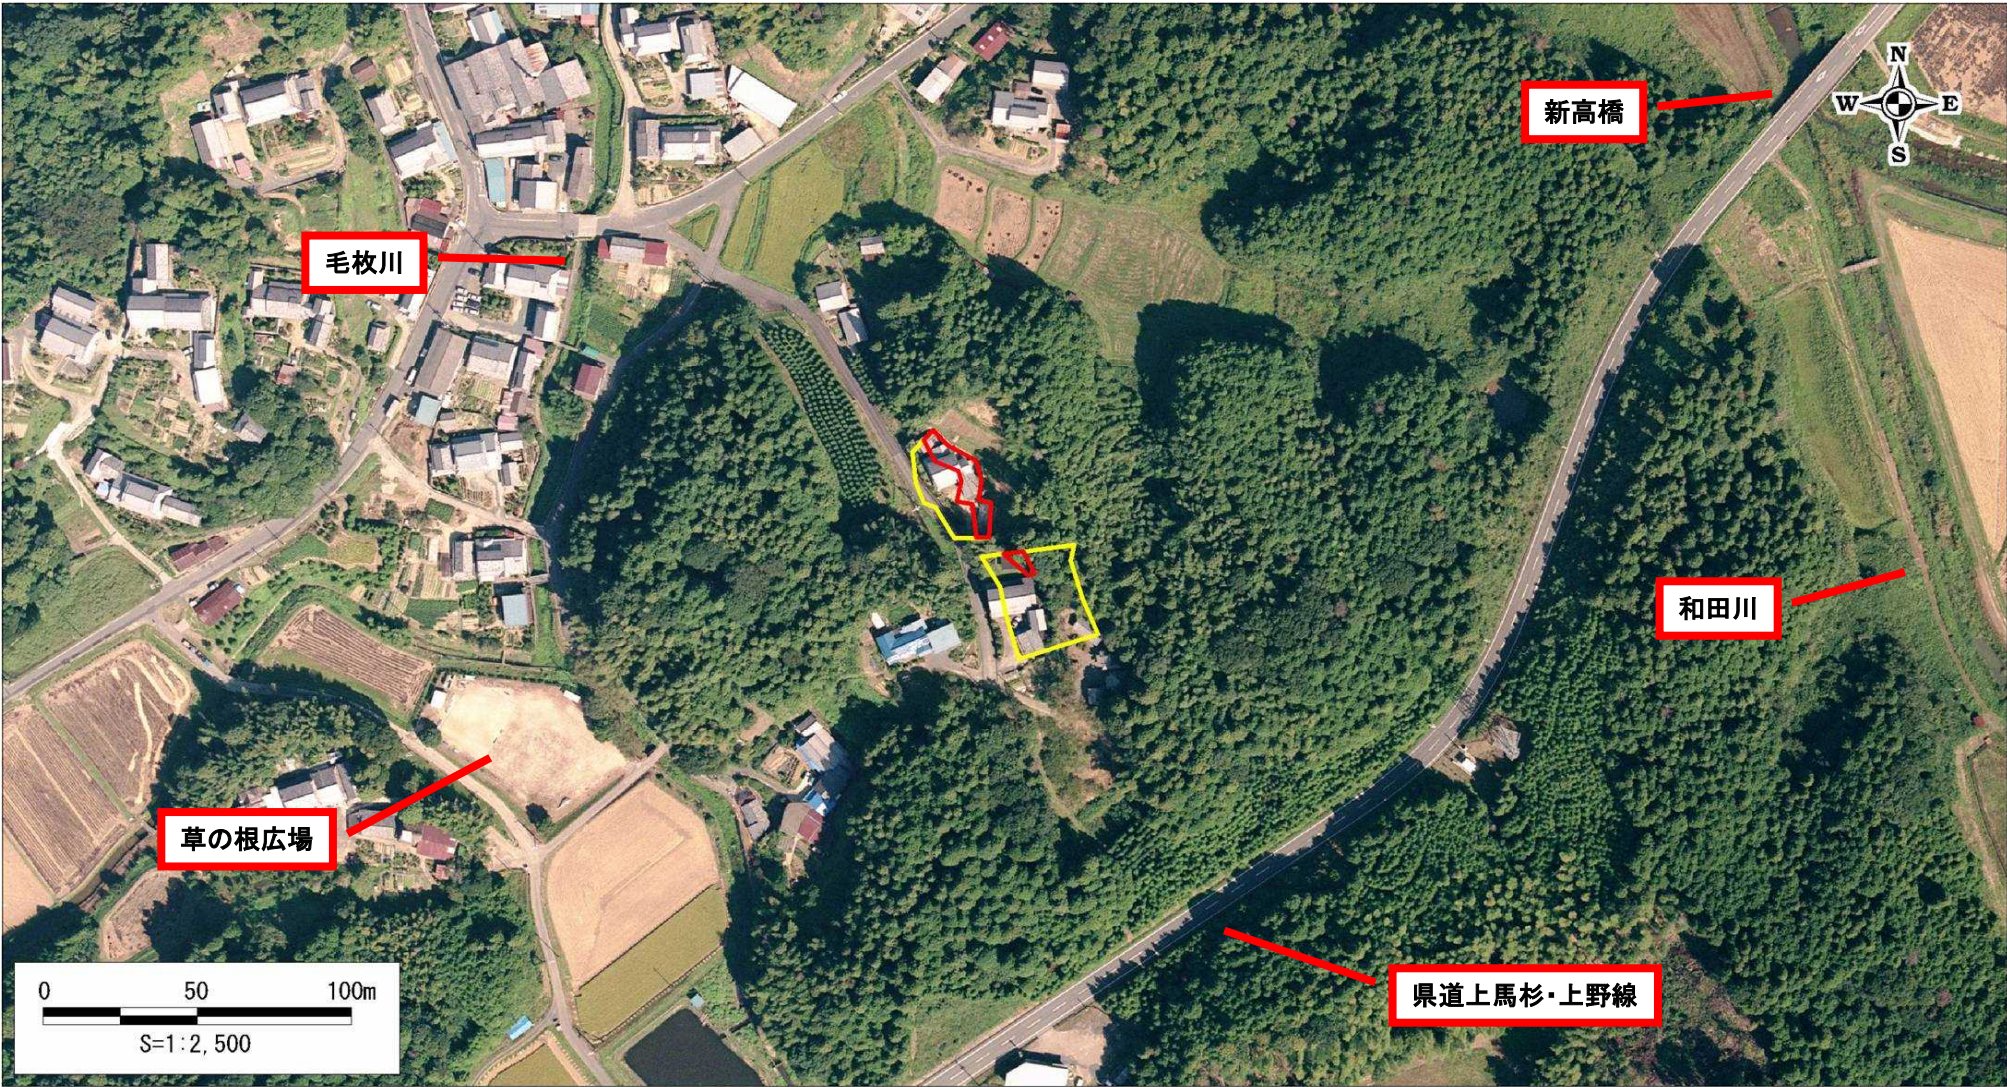
箇所番号	II-3636	箇所名	毛枚(11)	所在地	甲賀市甲賀町毛枚
------	---------	-----	--------	-----	----------

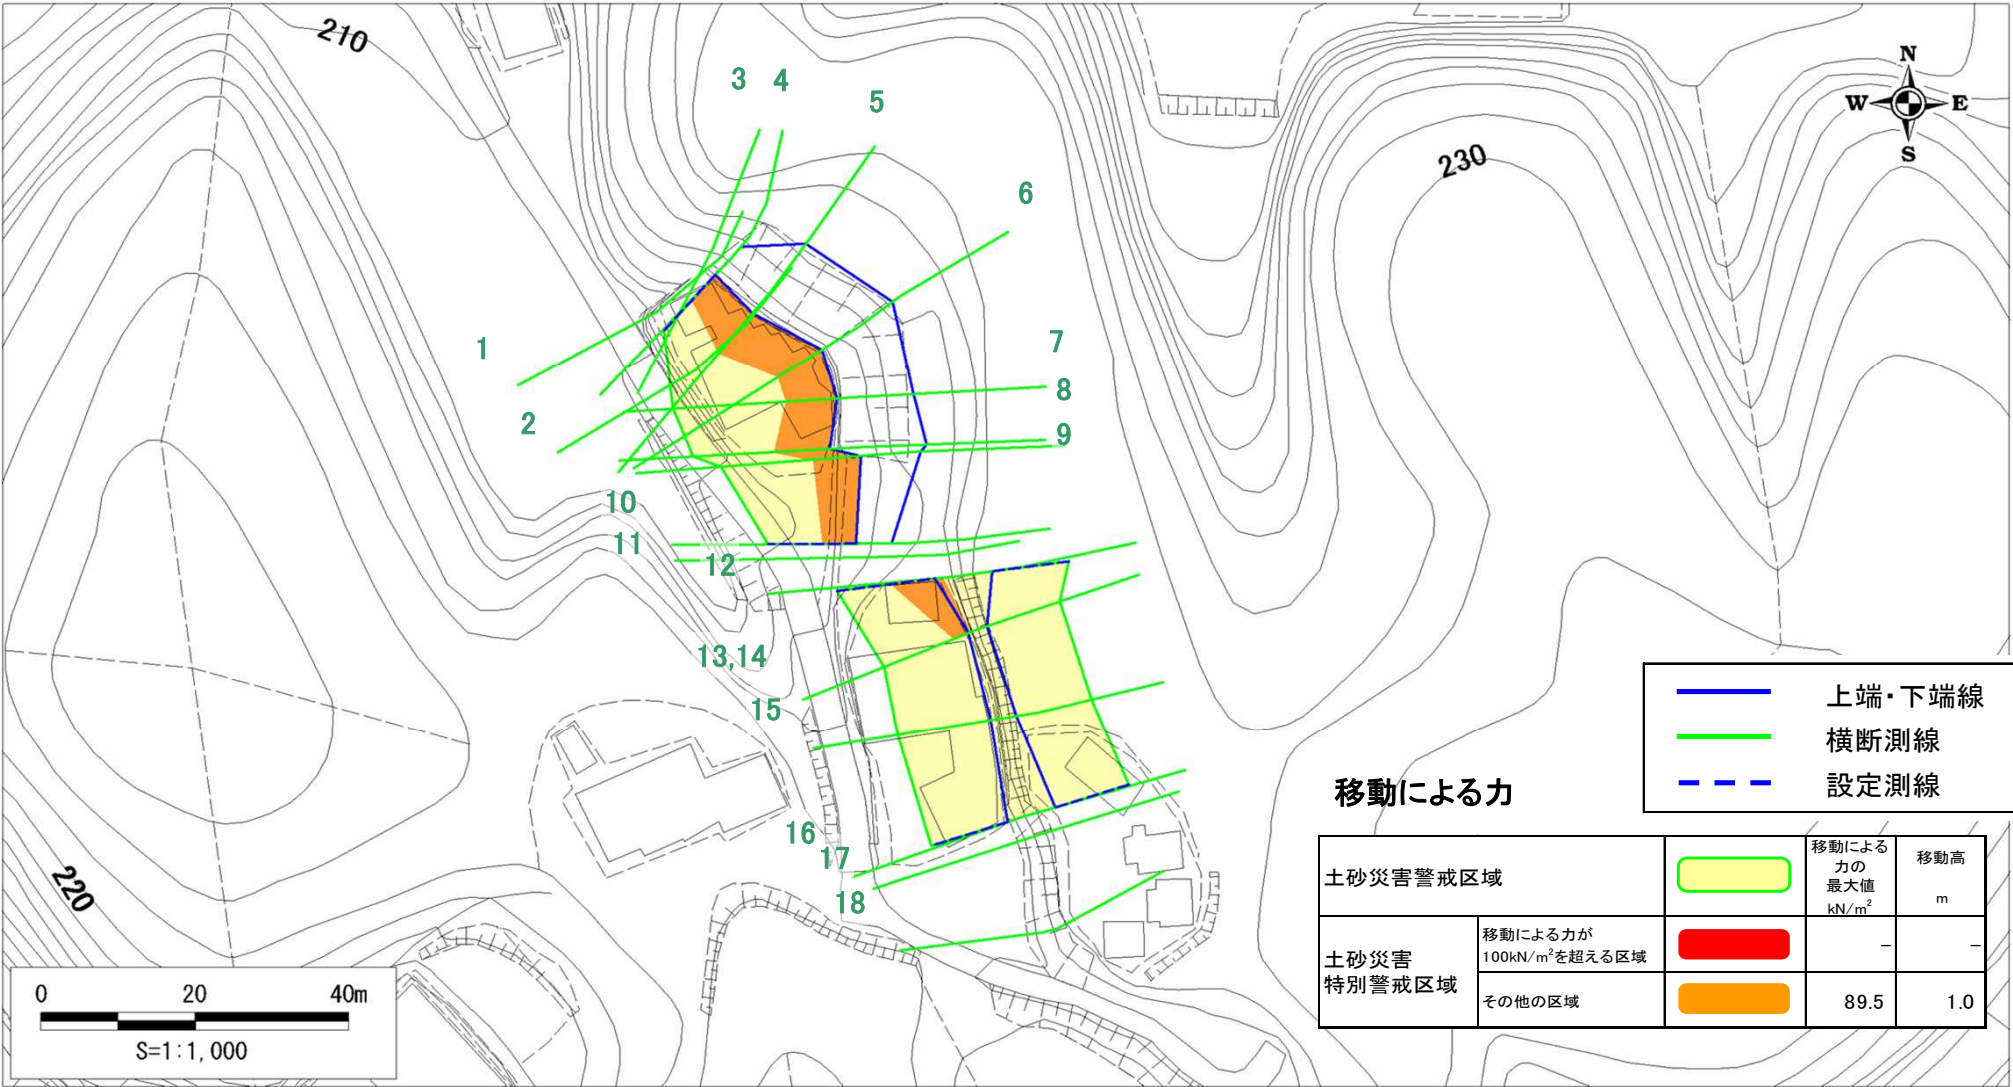
—	上端・下端線
—	横断測線
- - -	設定測線

移動による力

土砂災害警戒区域			移動による力の最大値 kN/m ²	移動高 m
土砂災害特別警戒区域	移動による力が100kN/m ² を超える区域		-	-
	その他の区域		89.5	1.0

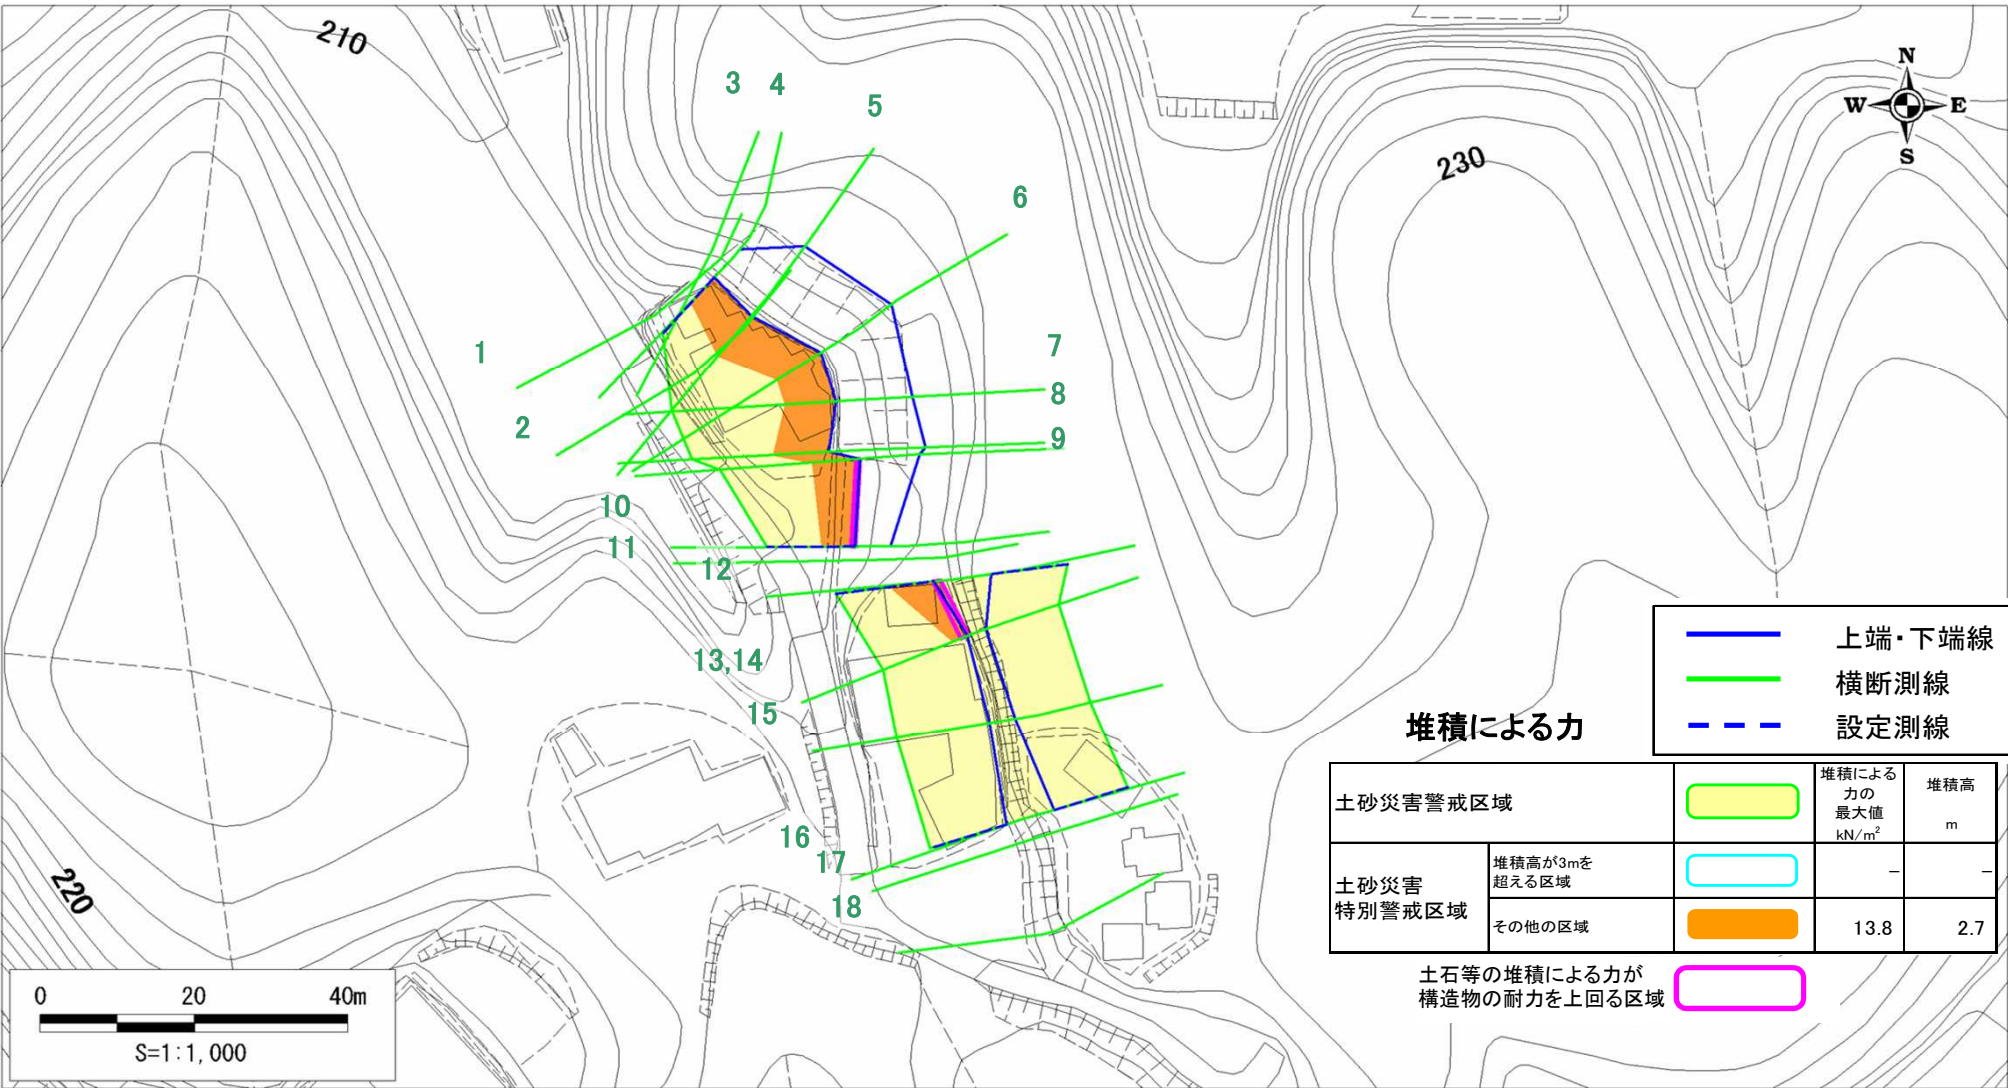
土砂災害警戒区域等設定図

- 上端・下端線
- 横断測線
- - - 設定測線

堆積による力

土砂災害警戒区域		堆積による力の最大値 kN/m ²	堆積高 m
土砂災害特別警戒区域	堆積高が3mを超える区域	-	-
	その他の区域	13.8	2.7

土石等の堆積による力が構造物の耐力を上回る区域 —
