土砂災害警戒区域・土砂災害特別警戒区域 区域図

自然現象の種類	急傾斜地の崩壊
区域番号	II-3381
区域の名称	高嶺(18)
区域の所在地	滋賀県甲賀市甲賀町高嶺

土砂災害警戒区域等設定図(オルソ画像)

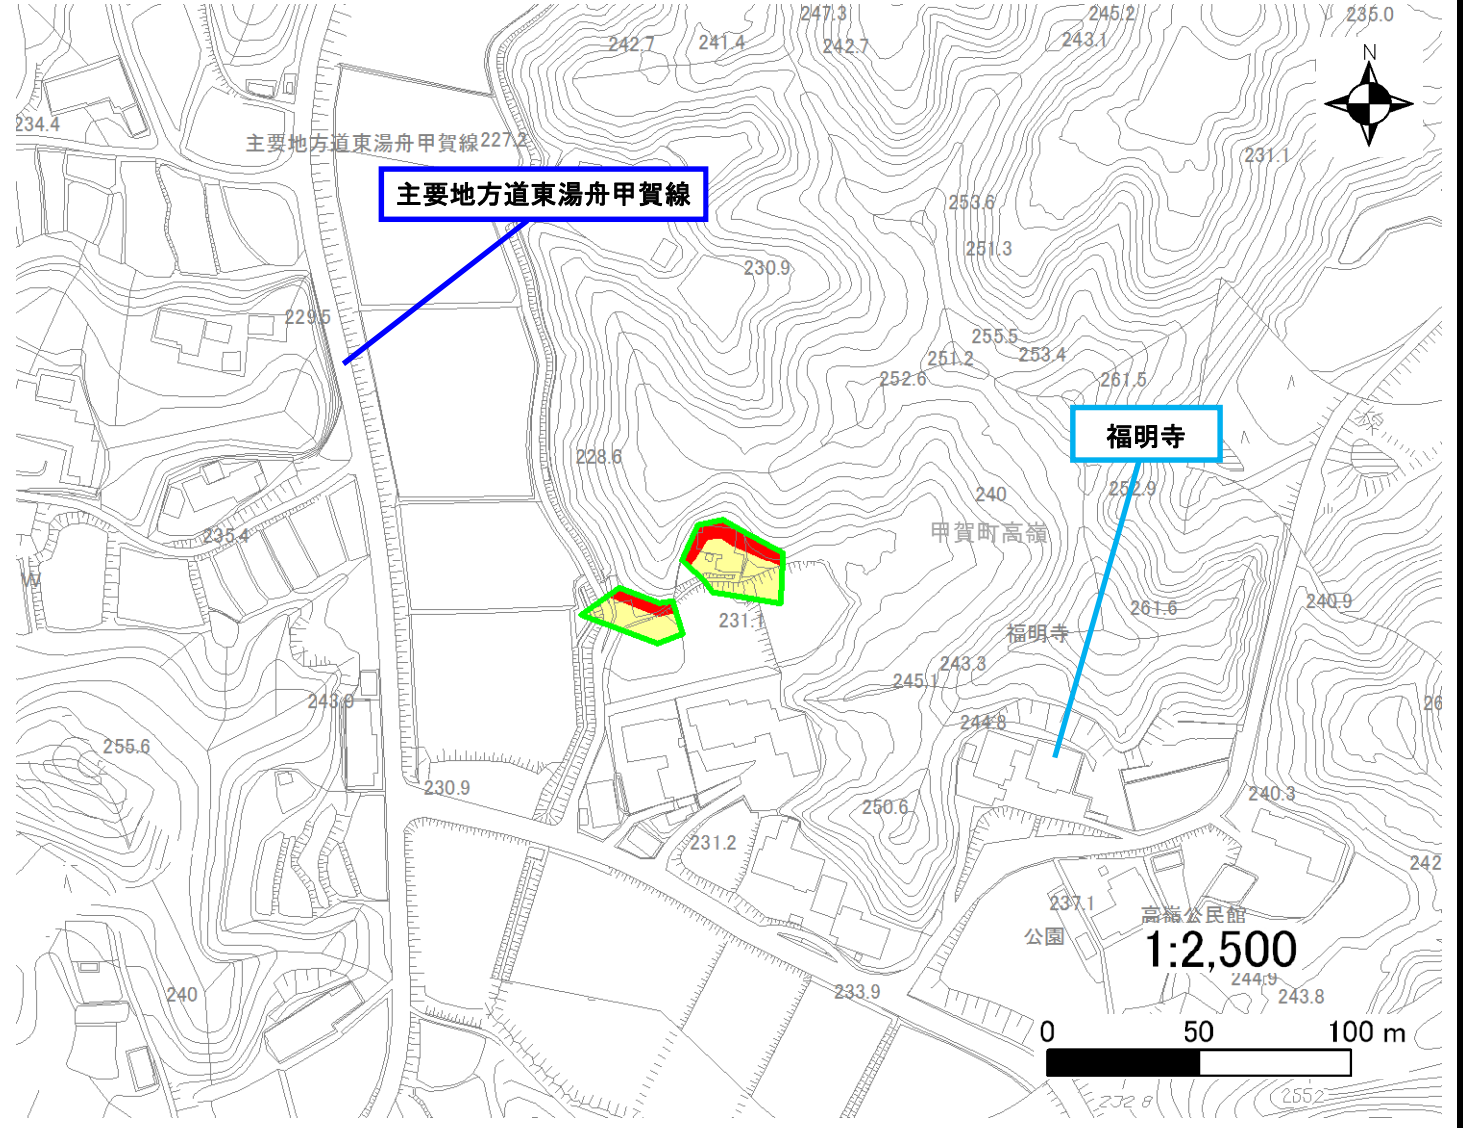
土砂災害警戒区域	
土砂災害特別警戒区域

○ この区域図は、空中写真測量による地形図に、実測による区域図を投影したものであり、一部異なって見える場合があります。詳しくは、土木事務所にお尋ねください。

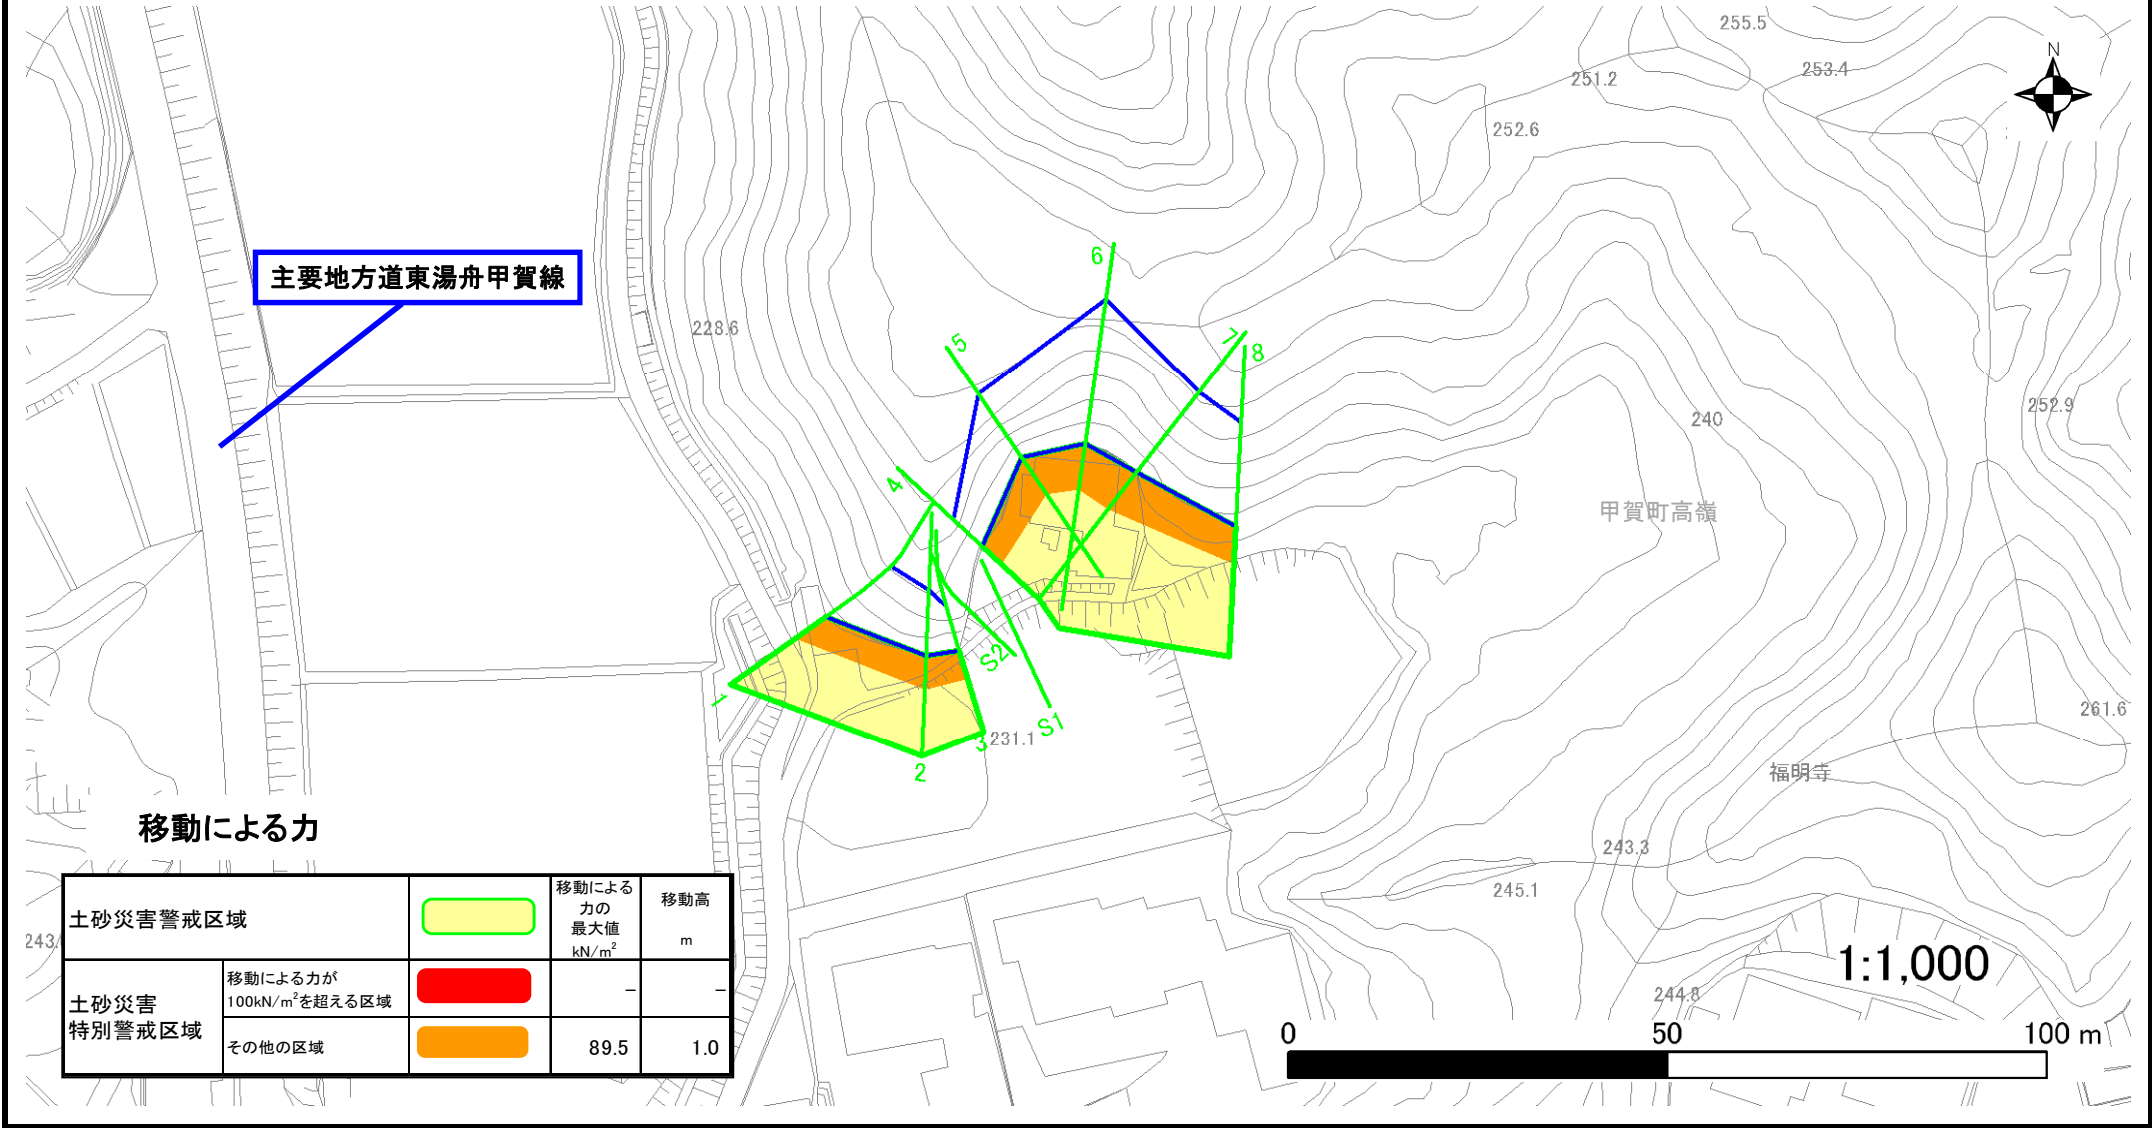
土砂災害警戒区域等設定図

移動による力

土砂災害警戒区域		移動による力の最大値 kN/m ²	移動高 m
	移動による力が100kN/m ² を超える区域	89.5	1.0
	その他の区域	-	-

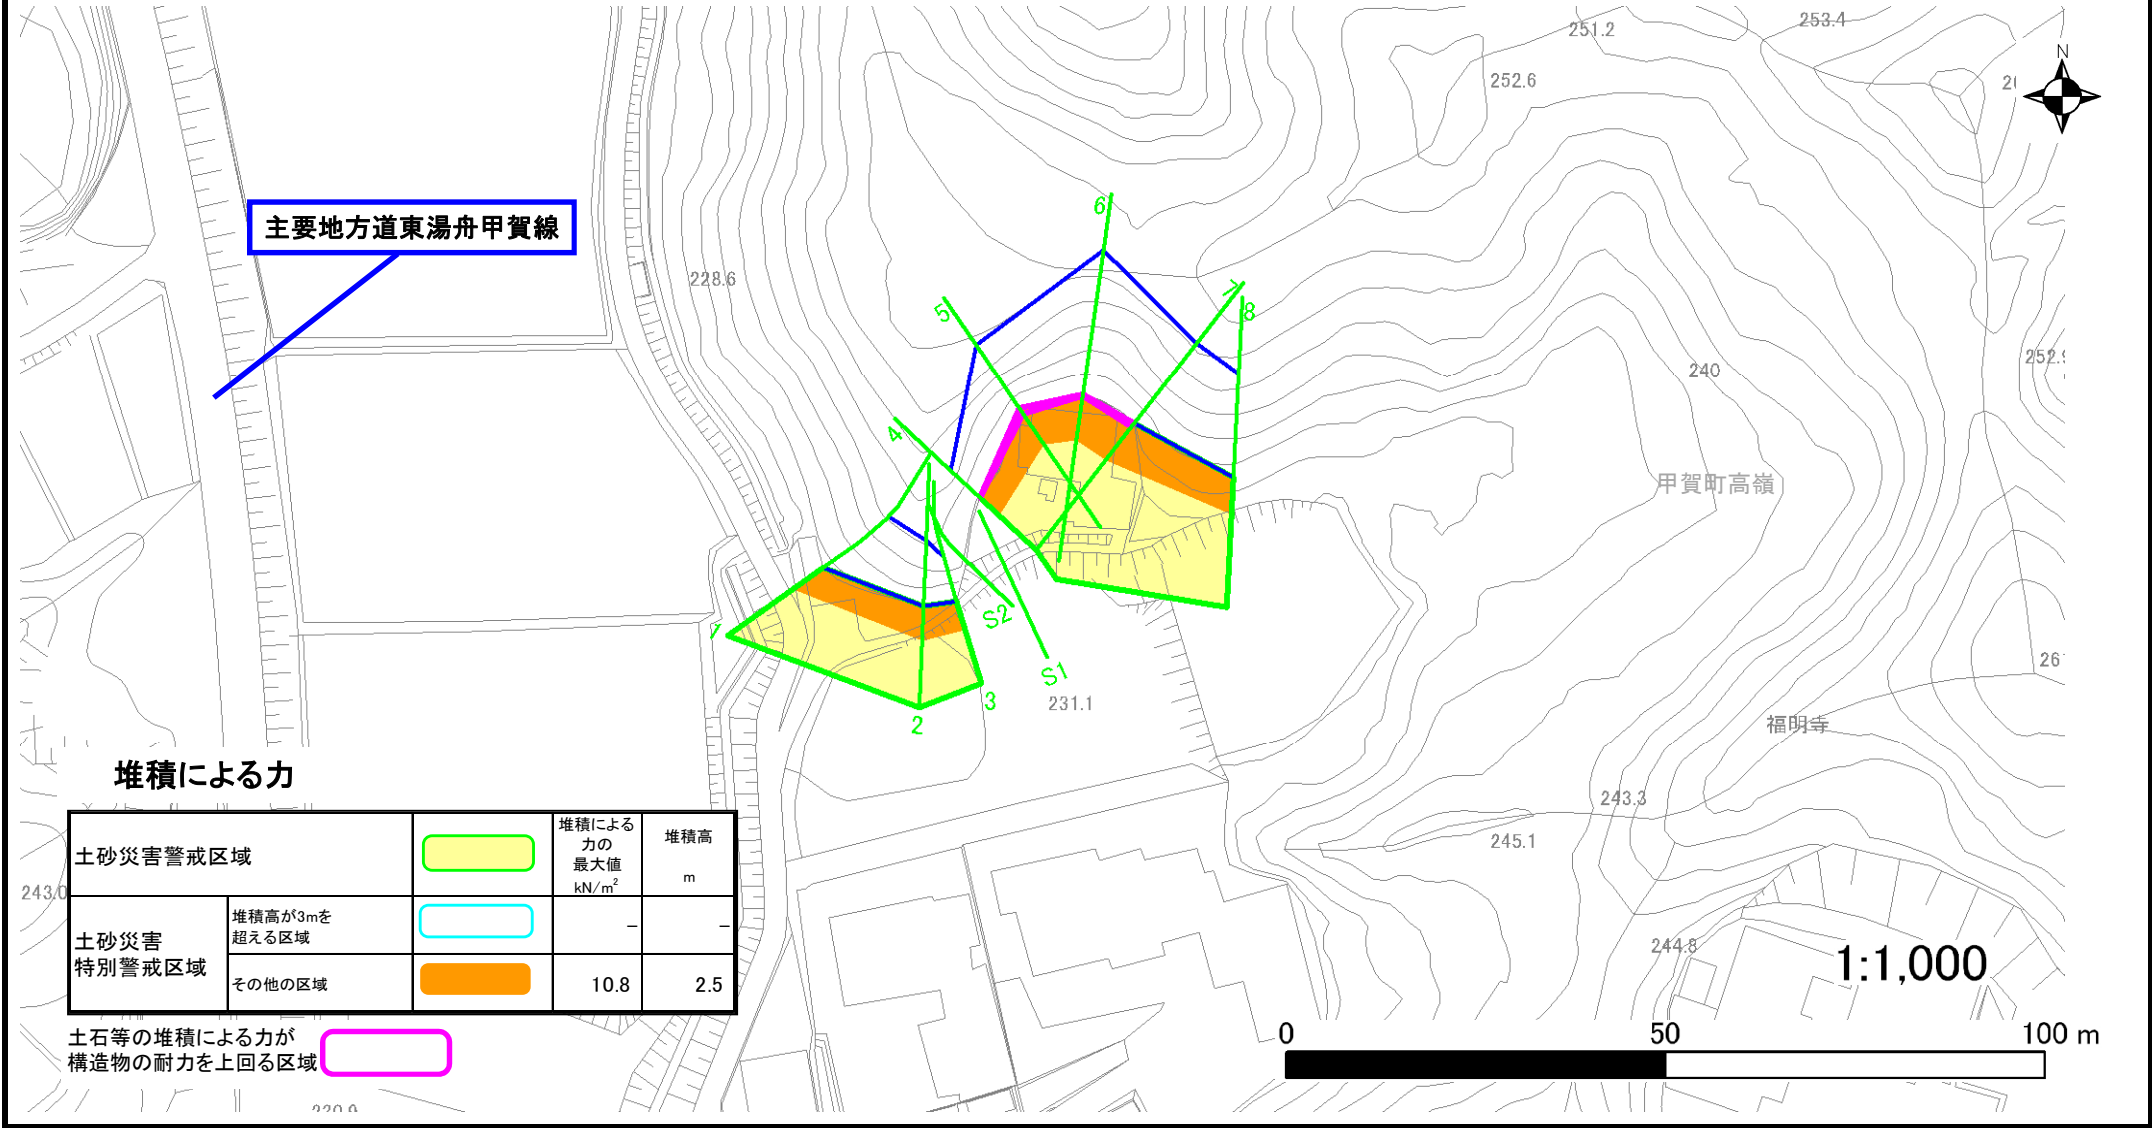
堆積による力

土砂災害警戒区域		堆積による力の最大値 kN/m ²	堆積高 m
土砂災害特別警戒区域	堆積高が3mを超える区域	-	-
	その他の区域	10.8	2.5

土石等の堆積による力が構造物の耐力を上回る区域
