土砂災害警戒区域・土砂災害特別警戒区域 区域図

自然現象の種類	急傾斜地の崩壊
区域番号	III-3314
区域の名称	五反田(8)
区域の所在地	滋賀県甲賀市甲賀町五反田

土砂災害警戒区域等設定図(オルソ画像)

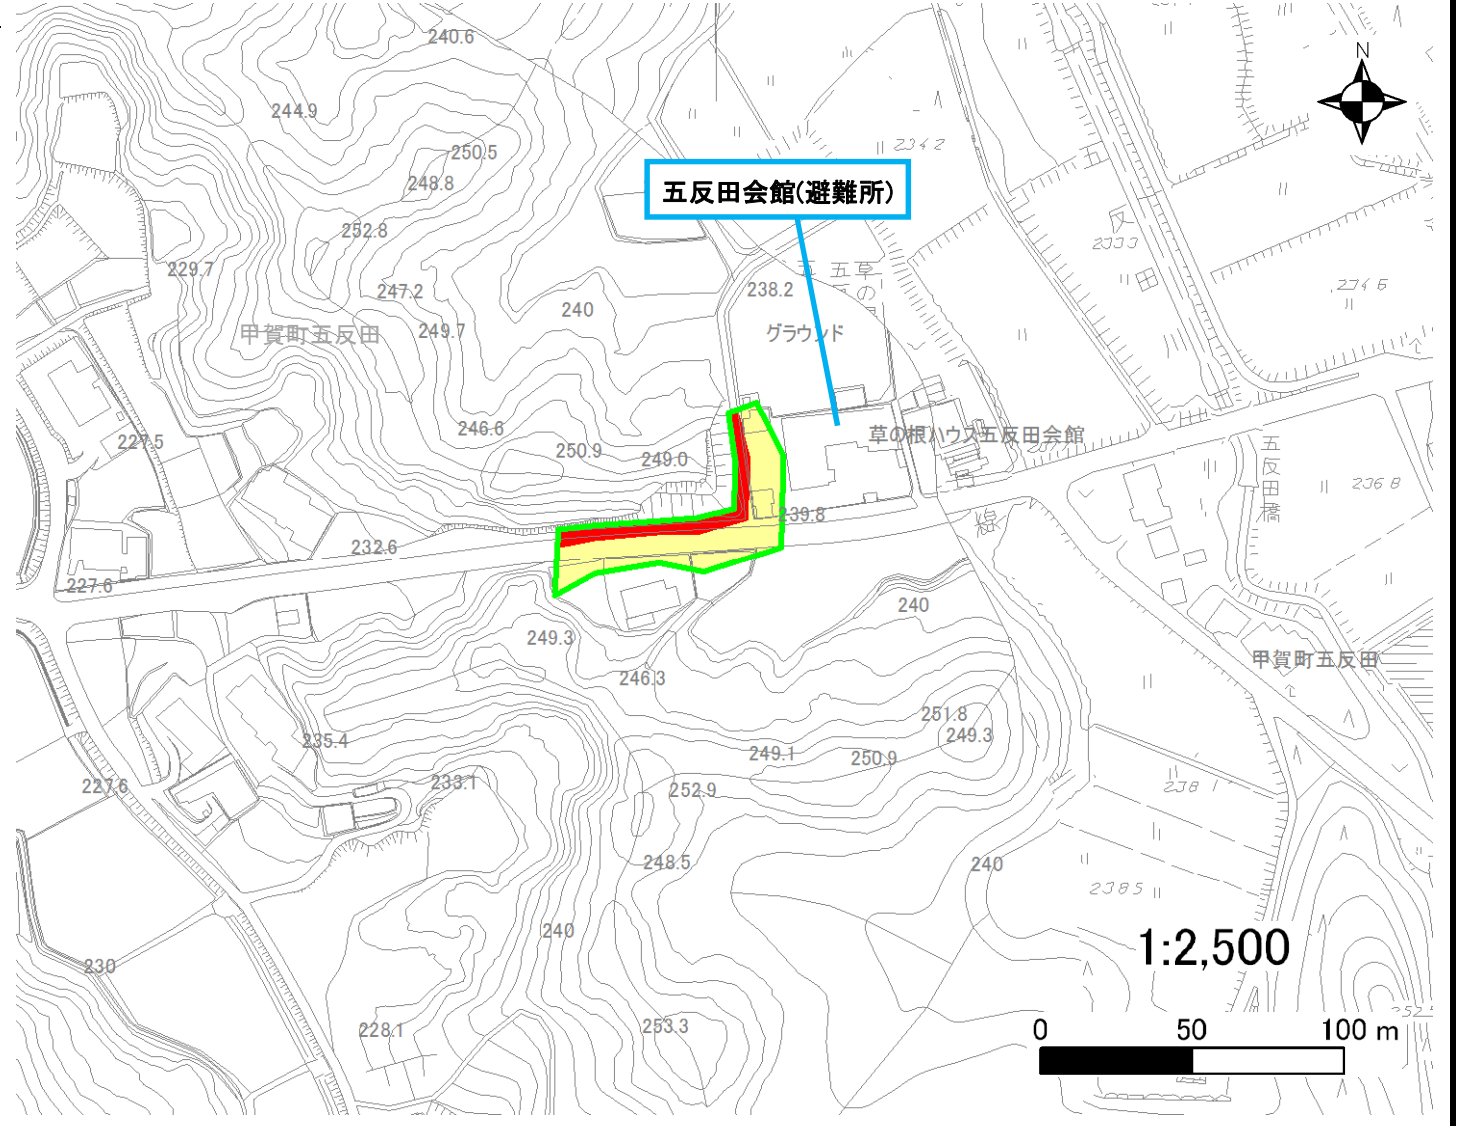
土砂災害警戒区域	
土砂災害特別警戒区域

○ この区域図は、空中写真測量による地形図に、実測による区域図を投影したものであり、一部異なって見える場合があります。詳しくは、土木事務所にお尋ねください。

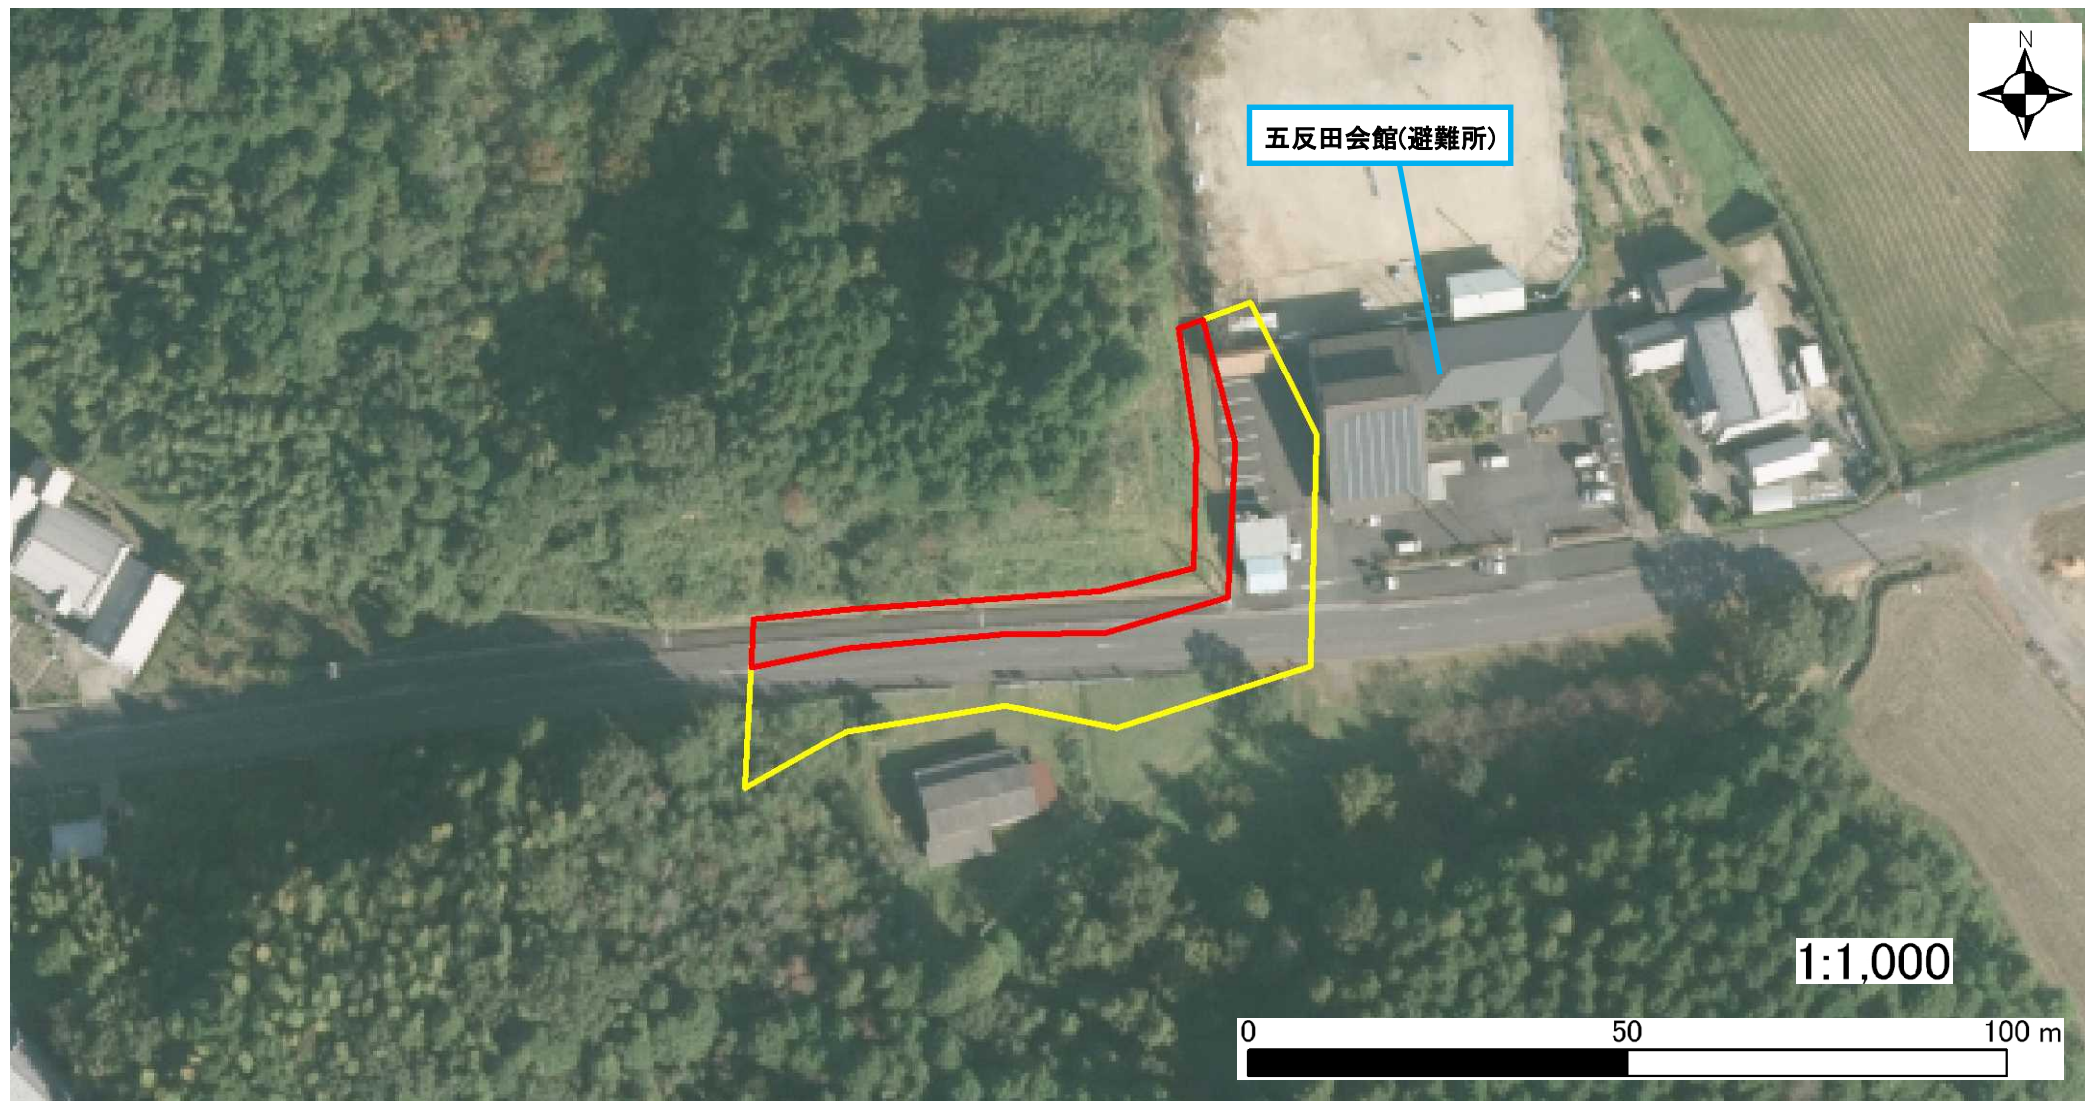
III-3314

五反田(8)

滋賀県甲賀市甲賀町五反田

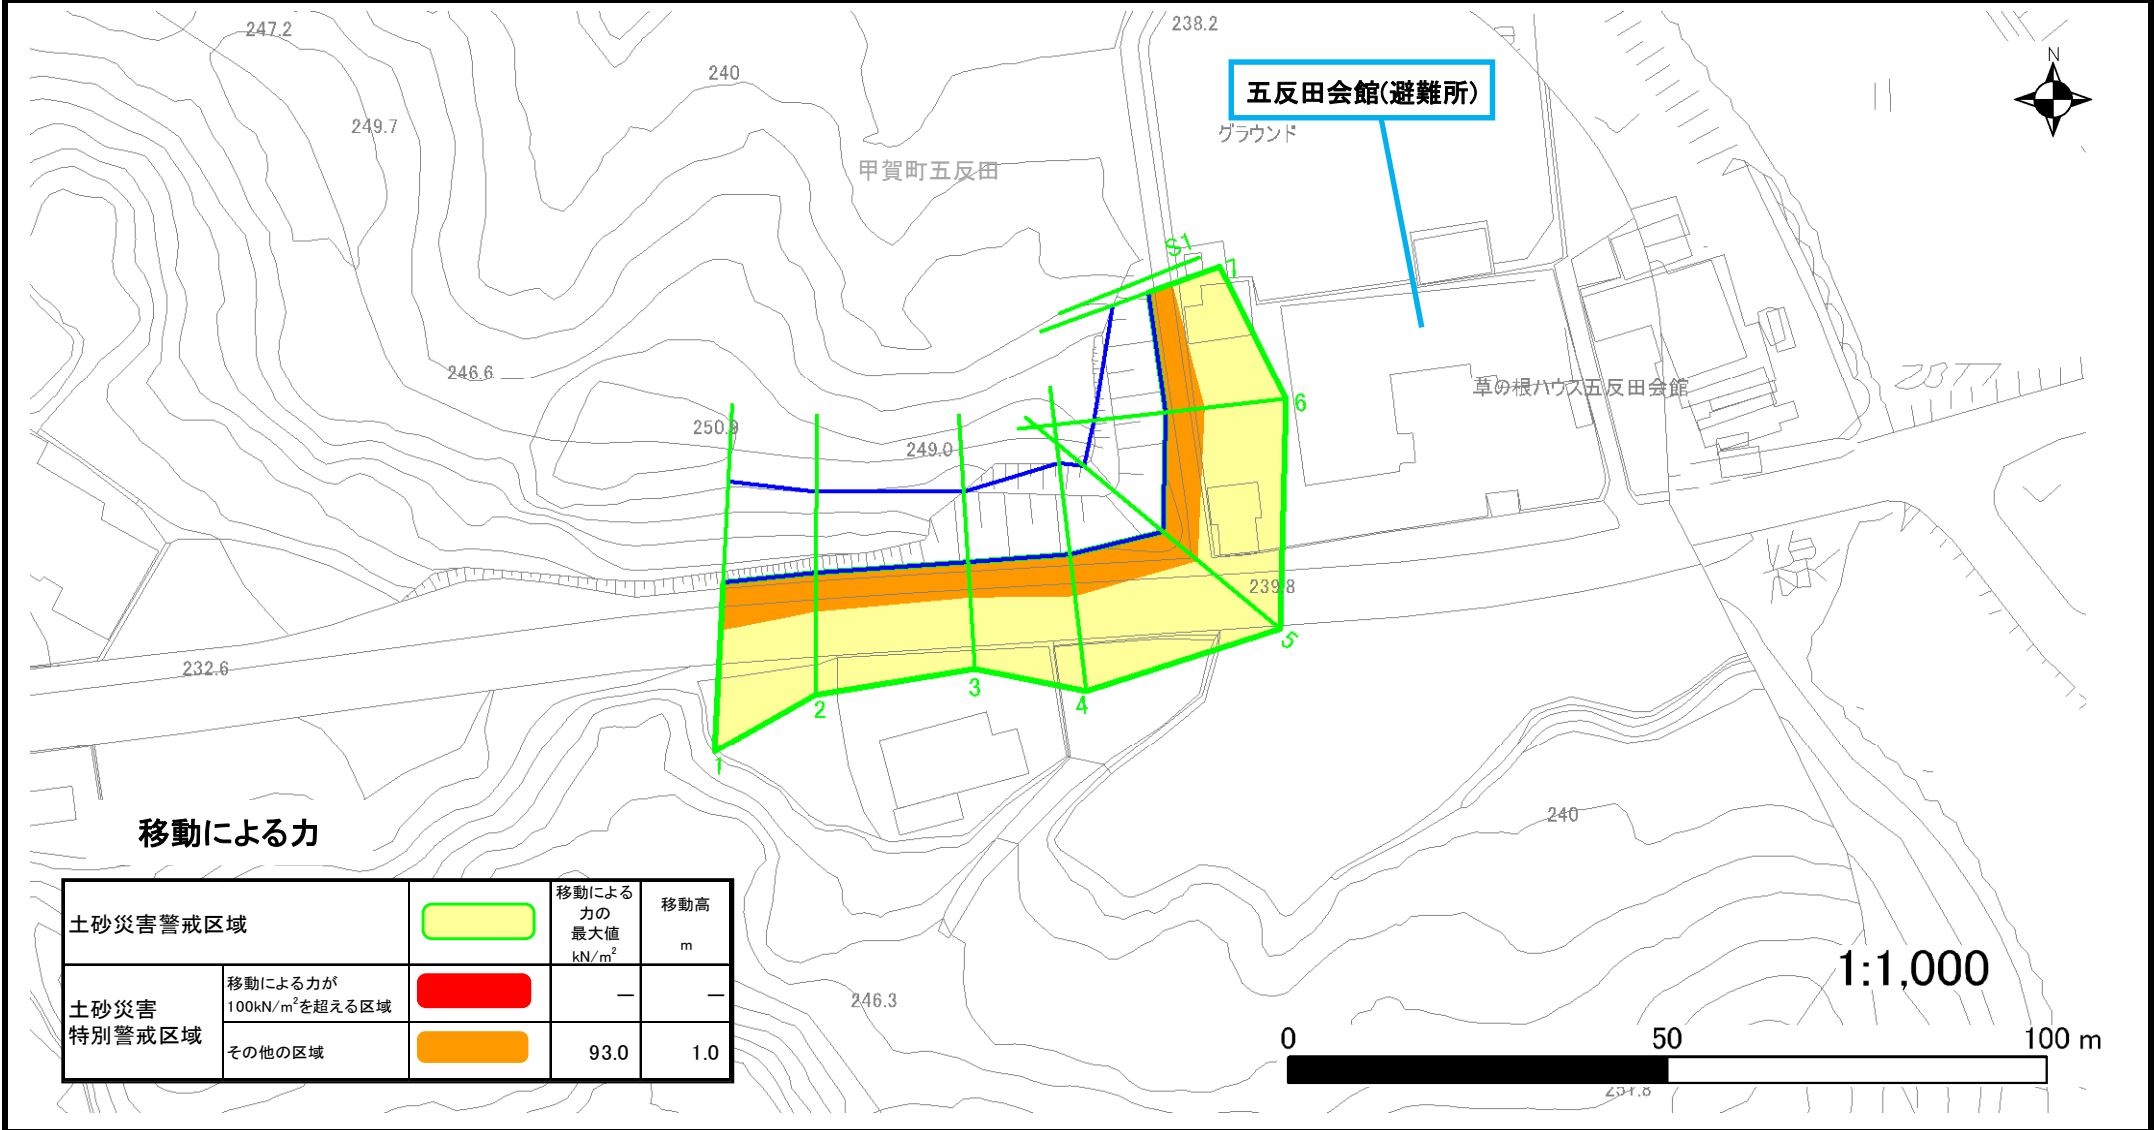
土砂災害警戒区域等設定図

移動による力

土砂災害警戒区域		移動による力の最大値 kN/m ²	移動高 m
	移動による力が100kN/m ² を超える区域	—	—
土砂災害特別警戒区域	その他の区域	93.0	1.0

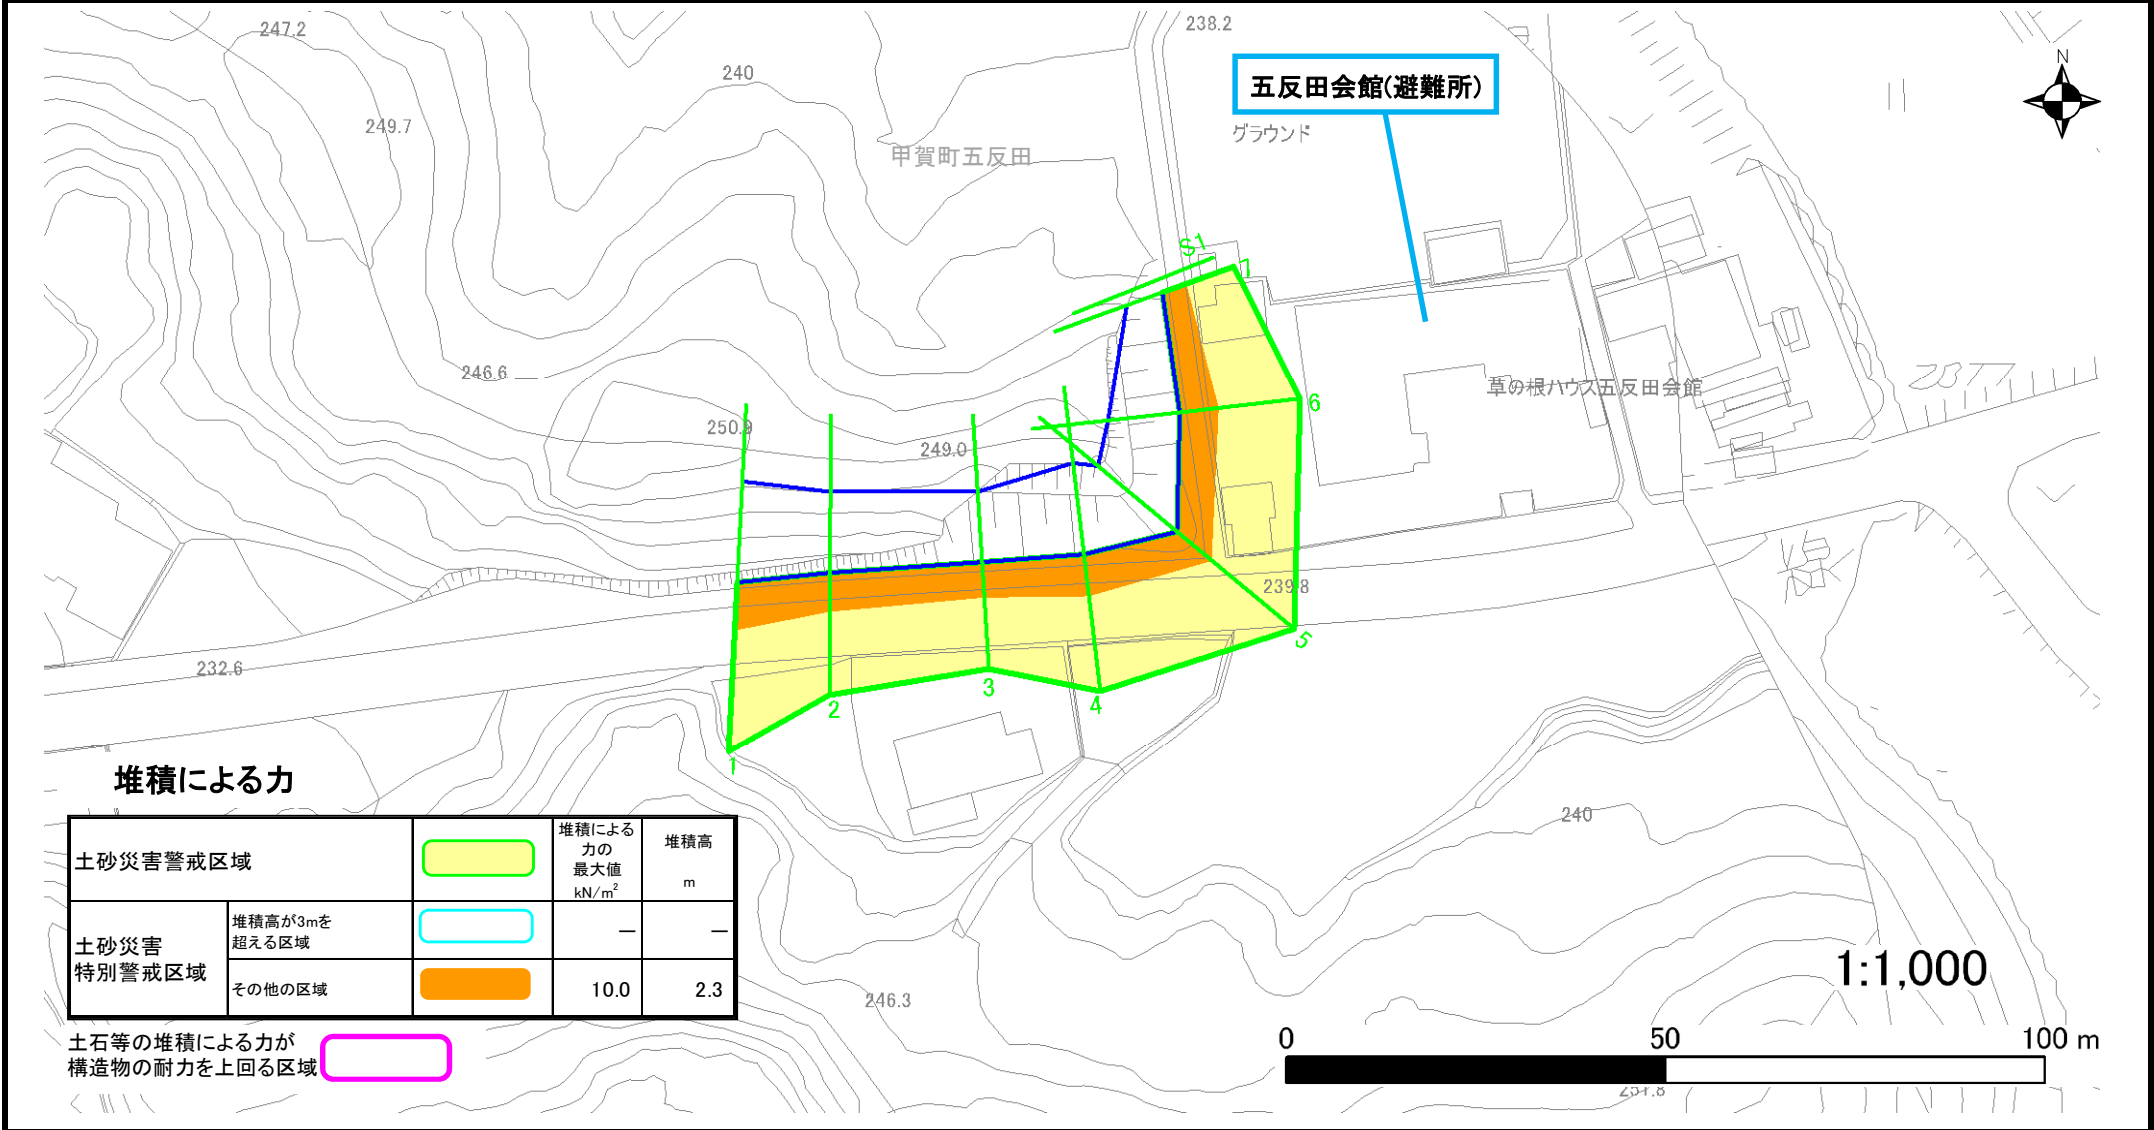
土砂災害警戒区域等設定図

堆積による力

土砂災害警戒区域		堆積による力の最大値 kN/m ²	堆積高 m
土砂災害特別警戒区域	堆積高が3mを超える区域	—	—
	その他の区域	10.0	2.3

土石等の堆積による力が構造物の耐力を上回る区域
