土砂災害警戒区域・土砂災害特別警戒区域 区域図

自然現象の種類	急傾斜地の崩壊
区域番号	II-3384
区域の名称	五反田(6)
区域の所在地	滋賀県甲賀市甲賀町五反田

# 土砂災害警戒区域等設定図(オルソ画像)

# 土砂災害警戒区域等設定図

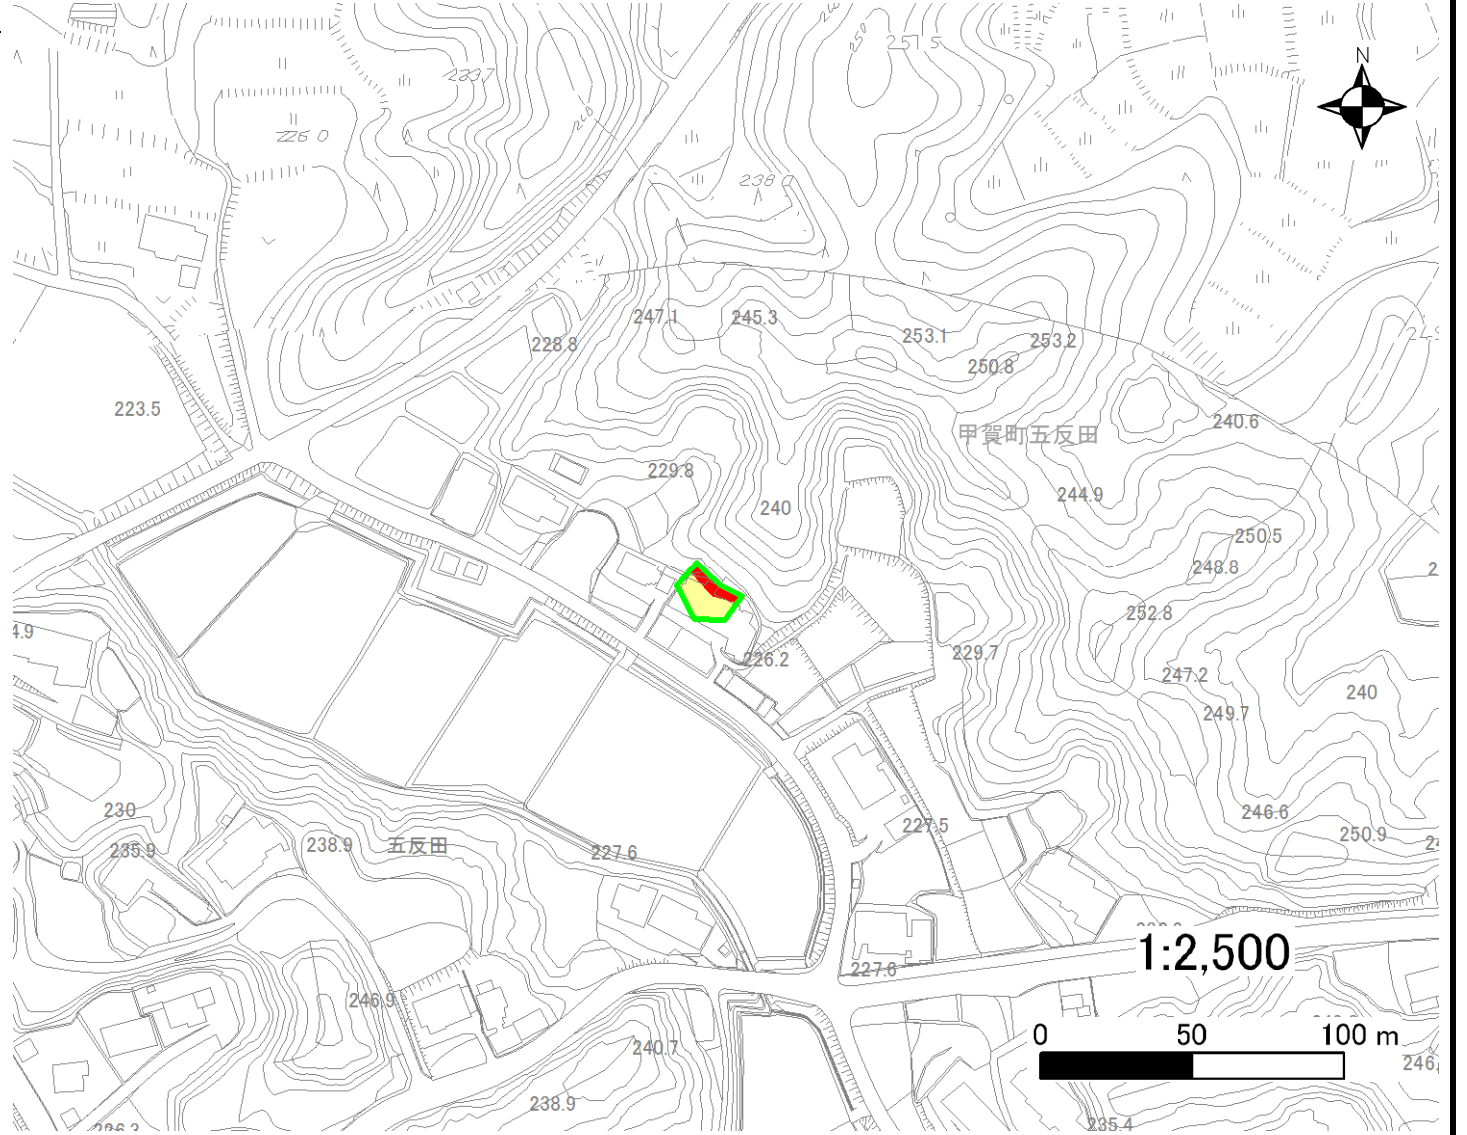
土砂災害警戒区域	
土砂災害特別警戒区域

○ この区域図は、空中写真測量による地形図に、実測による区域図を投影したものであり、一部異なって見える場合があります。詳しくは、土木事務所にお尋ねください。

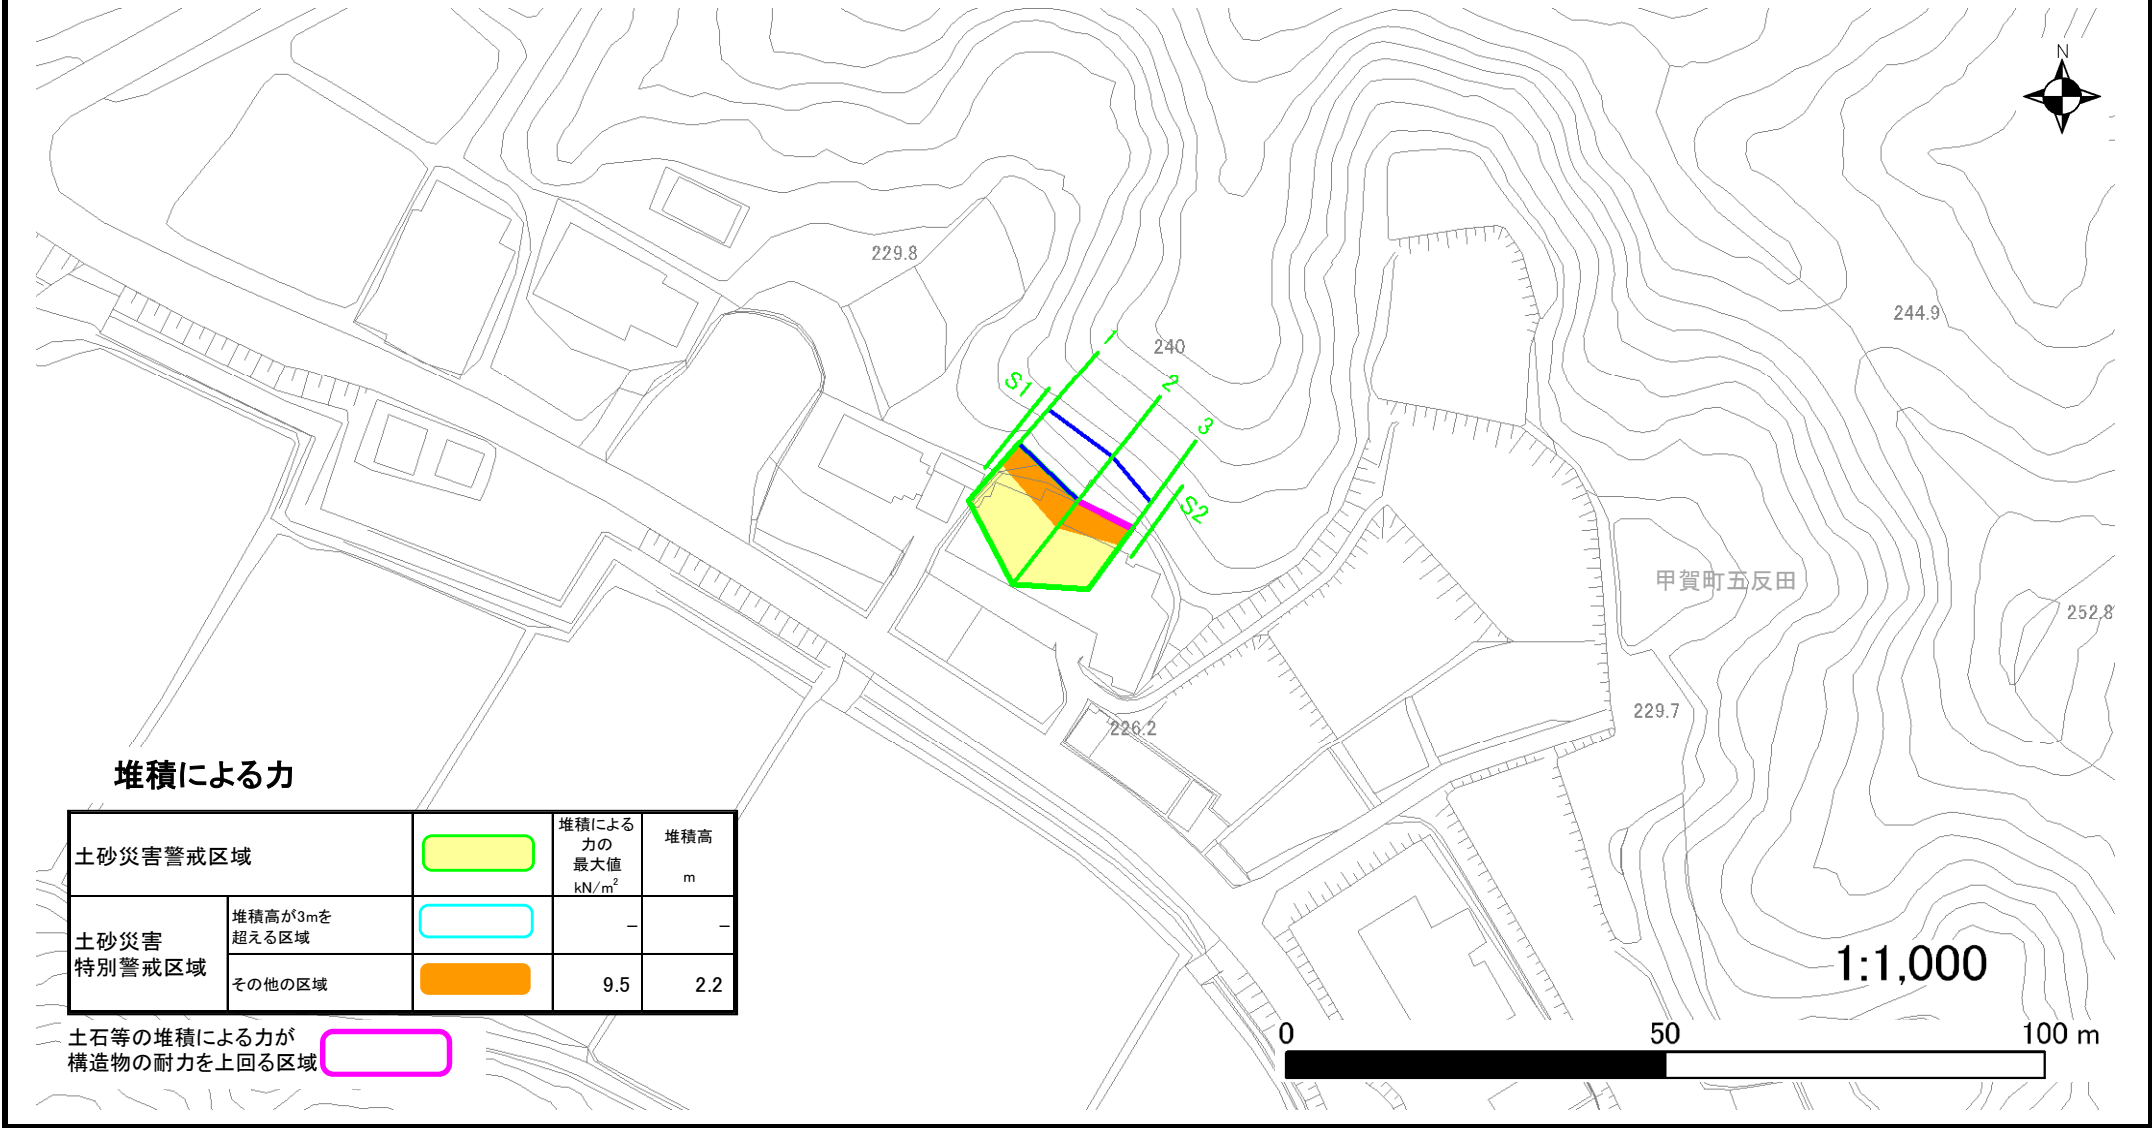
# 土砂災害警戒区域等設定図

## 堆積による力

土砂災害警戒区域		堆積による力の最大値 kN/m <sup>2</sup>	堆積高 m
土砂災害特別警戒区域	堆積高が3mを超える区域	-	-
	その他の区域	9.5	2.2

土石等の堆積による力が構造物の耐力を上回る区域
