土砂災害警戒区域・土砂災害特別警戒区域 区域図

自然現象の種類	急傾斜地の崩壊
区域番号	II-3319
区域の名称	神保(10)
区域の所在地	滋賀県甲賀市甲賀町神保

土砂災害警戒区域等設定図(オルソ画像)

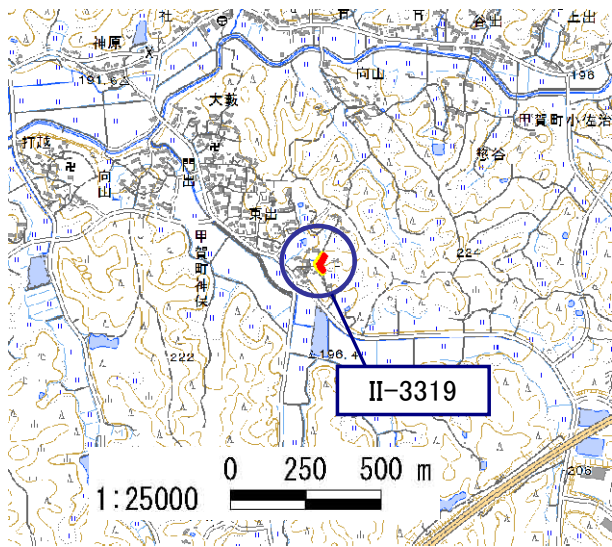
土砂災害警戒区域・土砂災害特別警戒区域 位置図

・この地図は、国土地理院発行の数値地図25000(地図画像)を複製したものである。

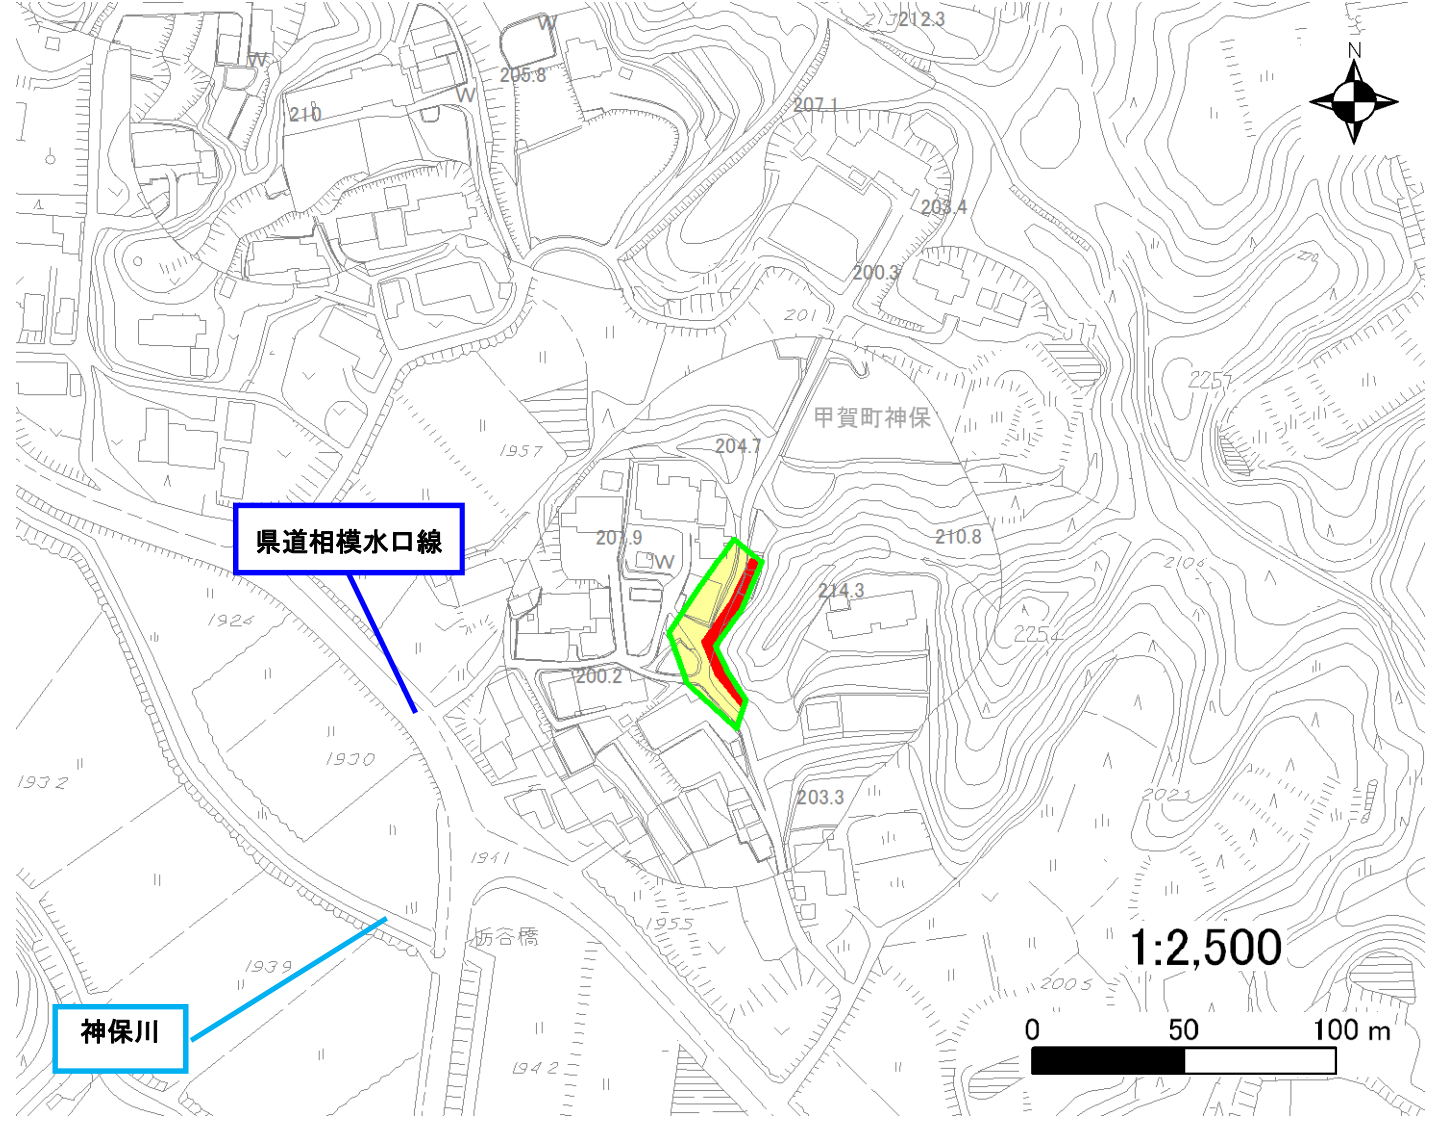
土砂災害警戒区域	
土砂災害特別警戒区域

○ この区域図は、空中写真測量による地形図に、実測による区域図を投影したものであり、一部異なって見える場合があります。詳しくは、土木事務所にお尋ねください。

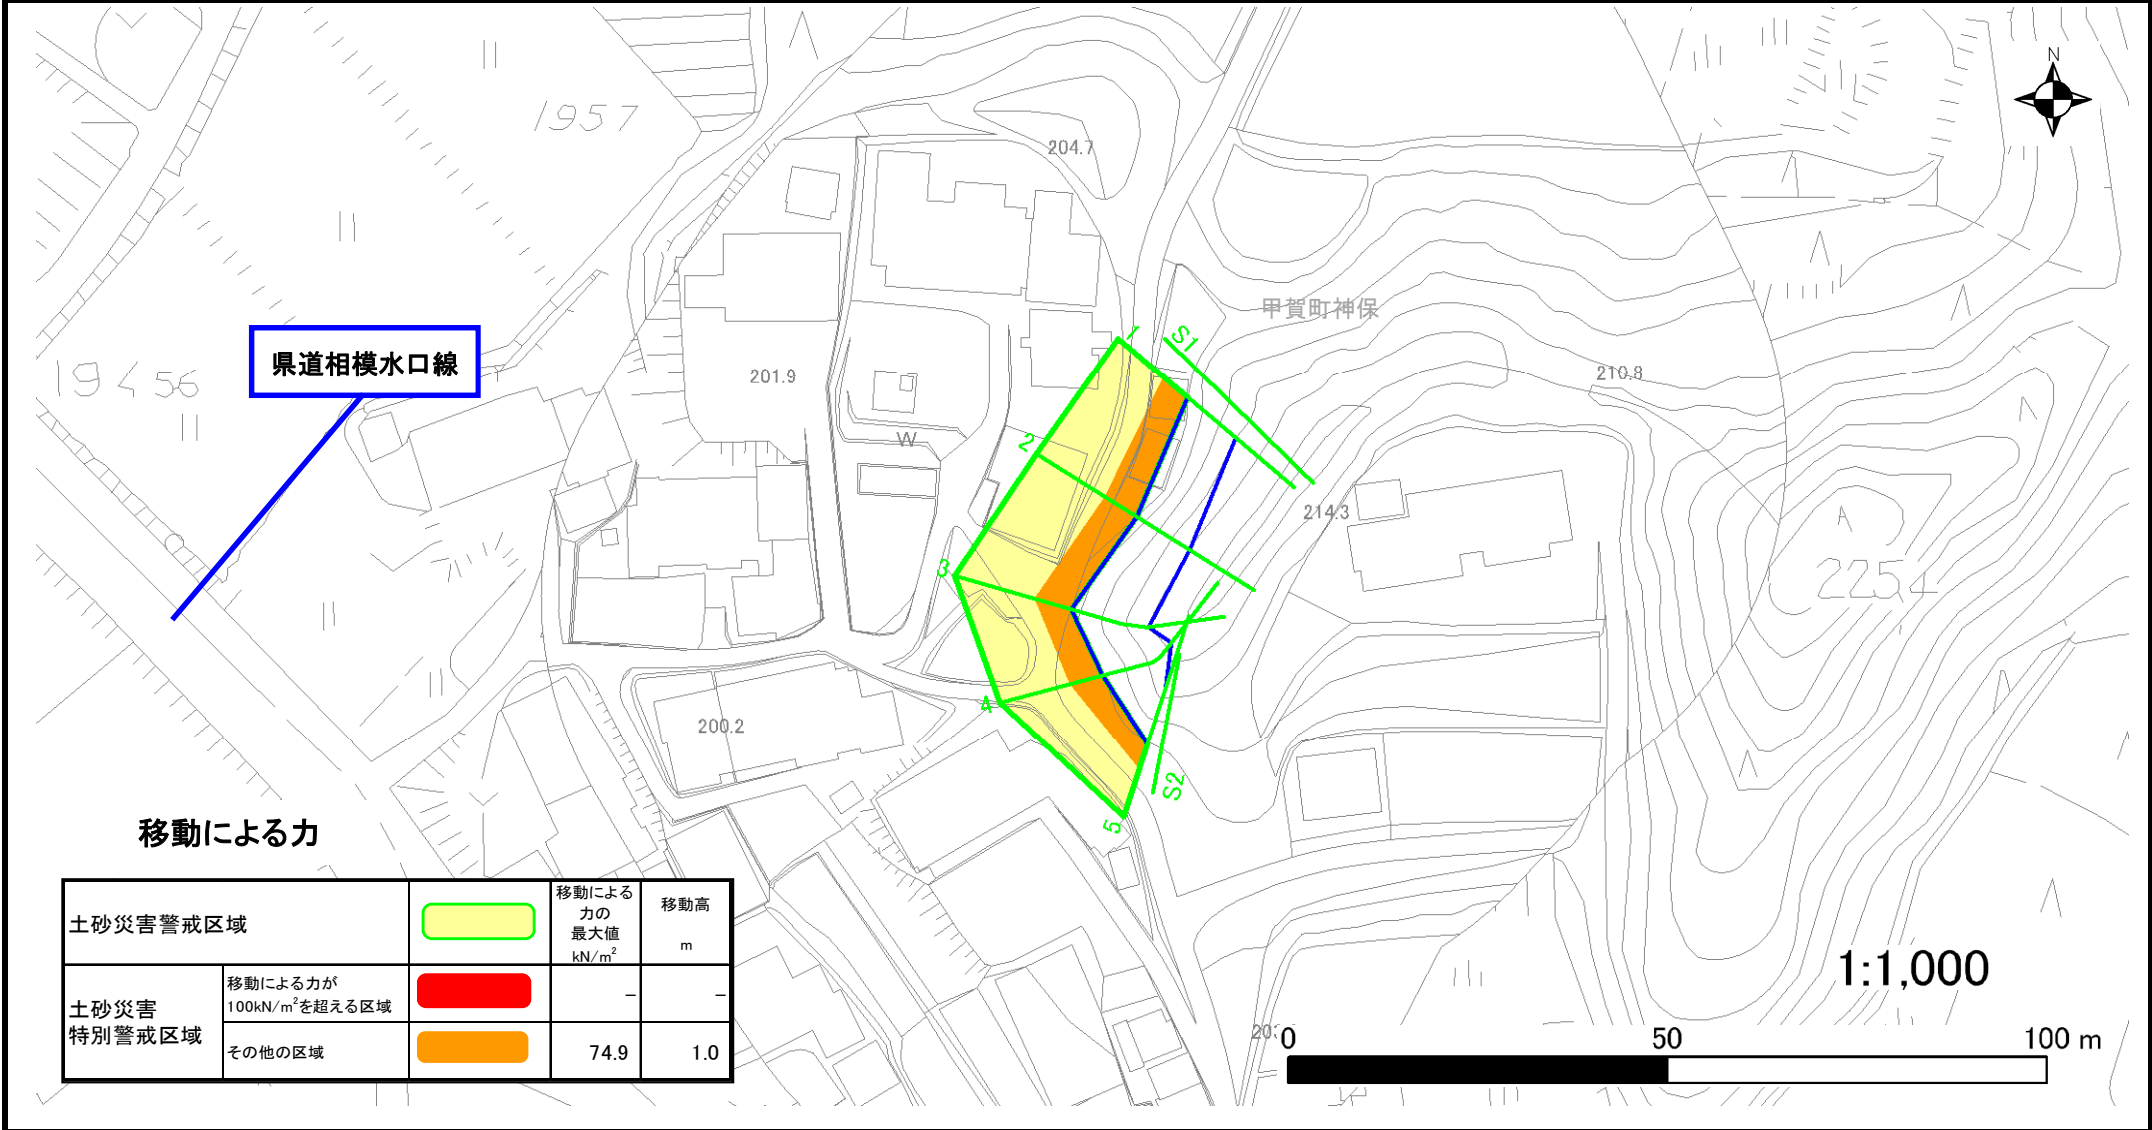
土砂災害警戒区域等設定図

移動による力

土砂災害警戒区域		移動による力の最大値 kN/m ²	移動高 m
土砂災害特別警戒区域	移動による力が100kN/m ² を超える区域		-
	その他の区域		74.9

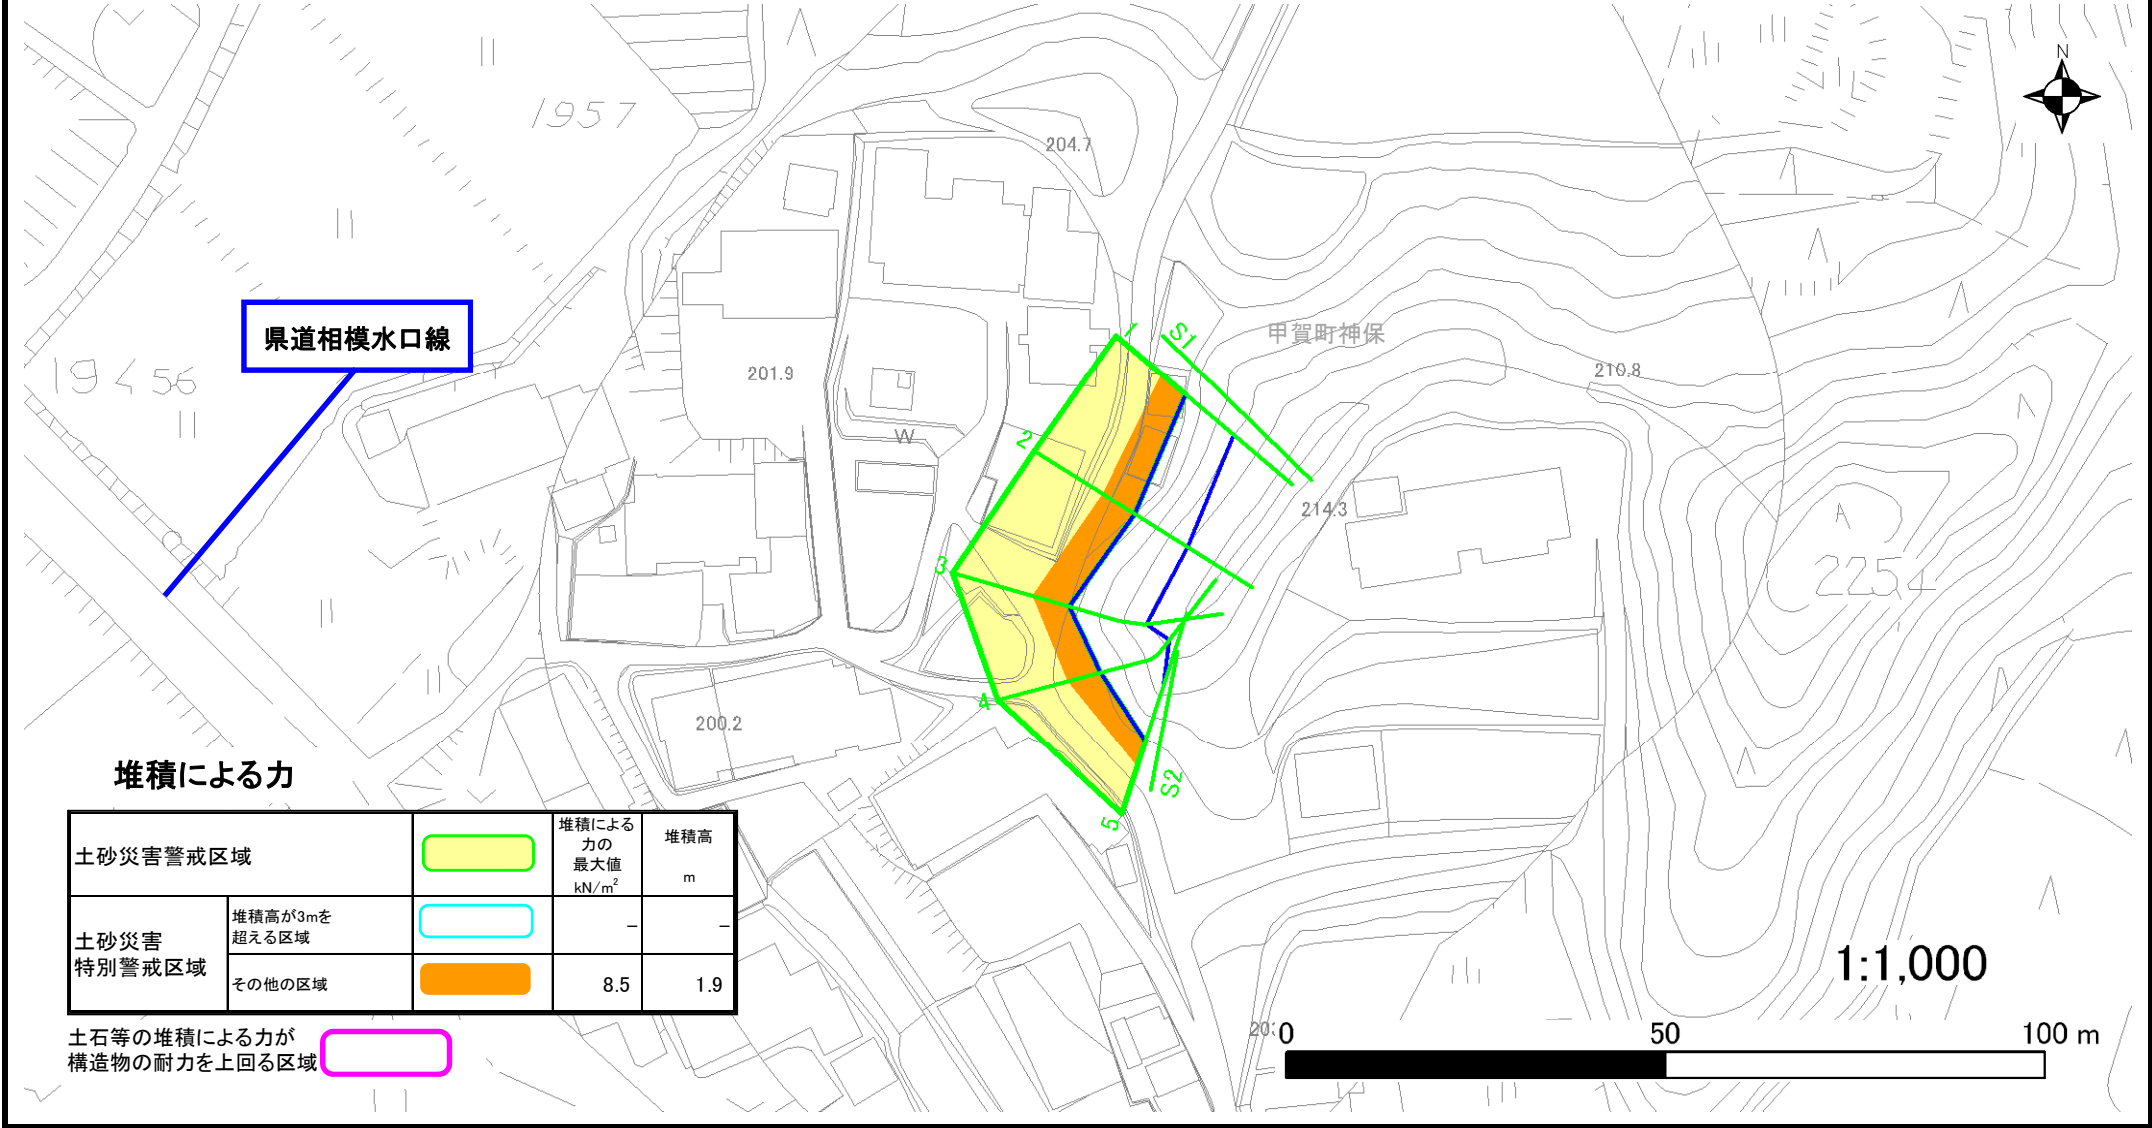
土砂災害警戒区域等設定図

堆積による力

土砂災害警戒区域		堆積による力の 最大値 kN/m ²	堆積高 m
土砂災害 特別警戒区域	堆積高が3mを 超える区域	-	-
	その他の区域	8.5	1.9

土石等の堆積による力が
構造物の耐力を上回る区域
