土砂災害警戒区域・土砂災害特別警戒区域 区域図

自然現象の種類	急傾斜地の崩壊
区域番号	I-3365
区域の名称	深川(6)
区域の所在地	滋賀県甲賀市甲南町深川

土砂災害警戒区域等設定図(オルソ画像)

箇所番号	I-3365	箇所名	深川(6)	所在地	滋賀県甲賀市甲南町深川
------	--------	-----	-------	-----	-------------

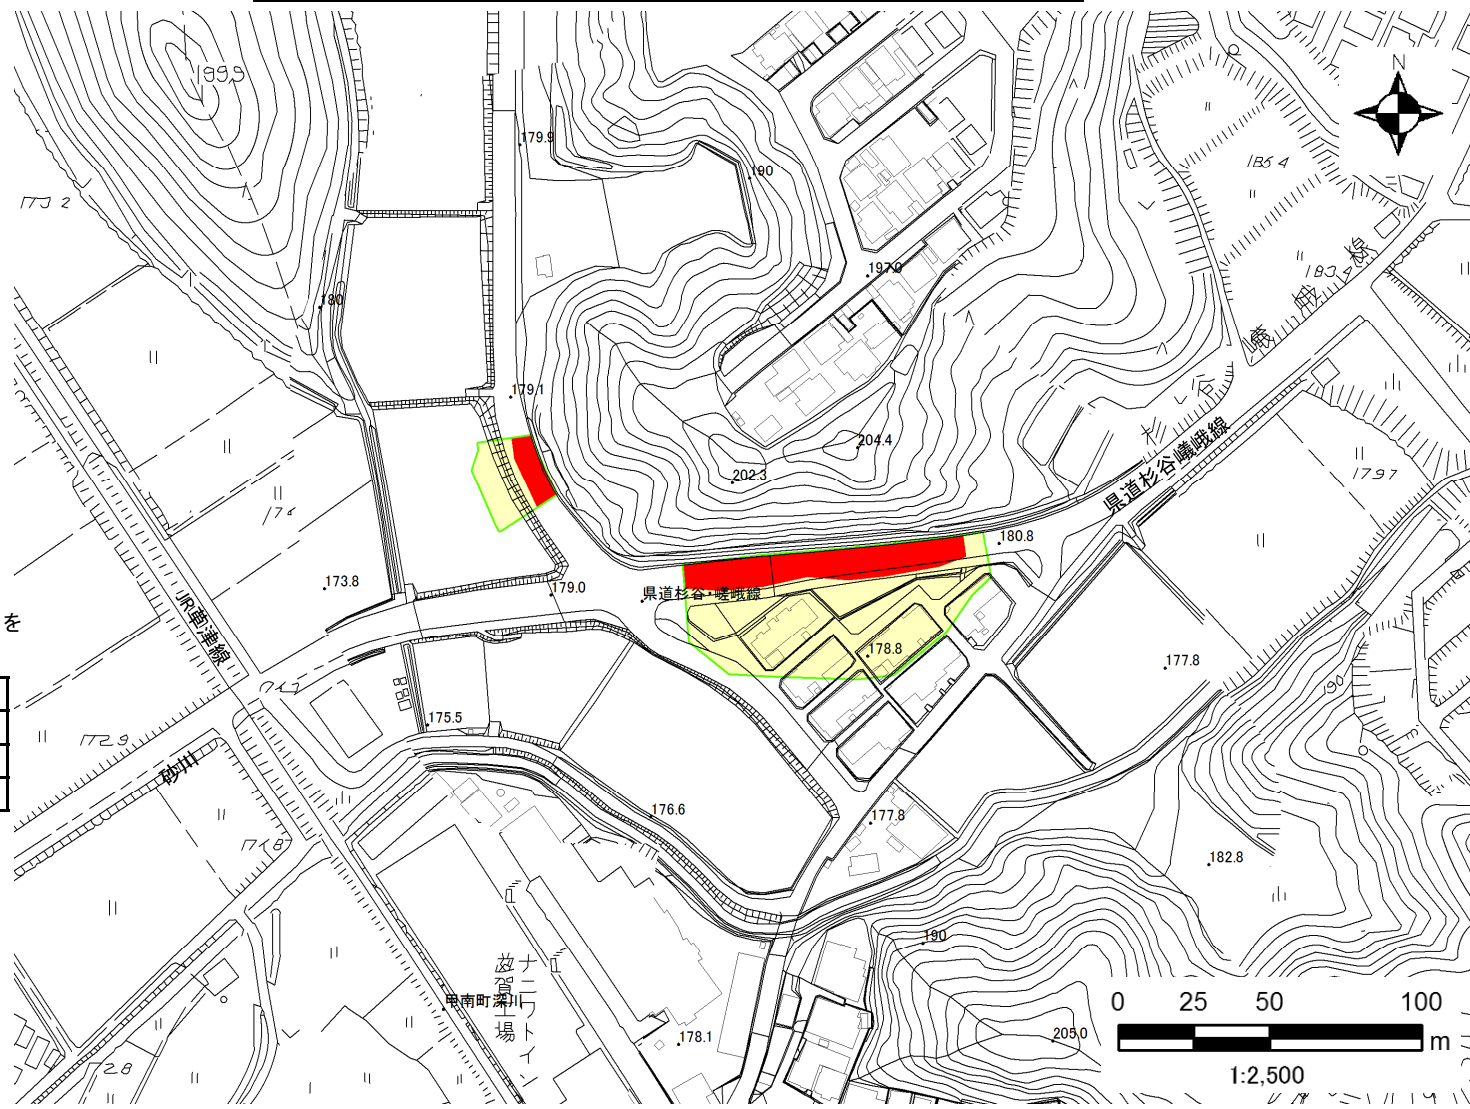
土砂災害警戒区域	
土砂災害特別警戒区域

○ この区域図は、空中写真測量による地形図に、実測による区域図を投影したものであり、一部異なって見える場合があります。詳しくは、土木事務所にお尋ねください。

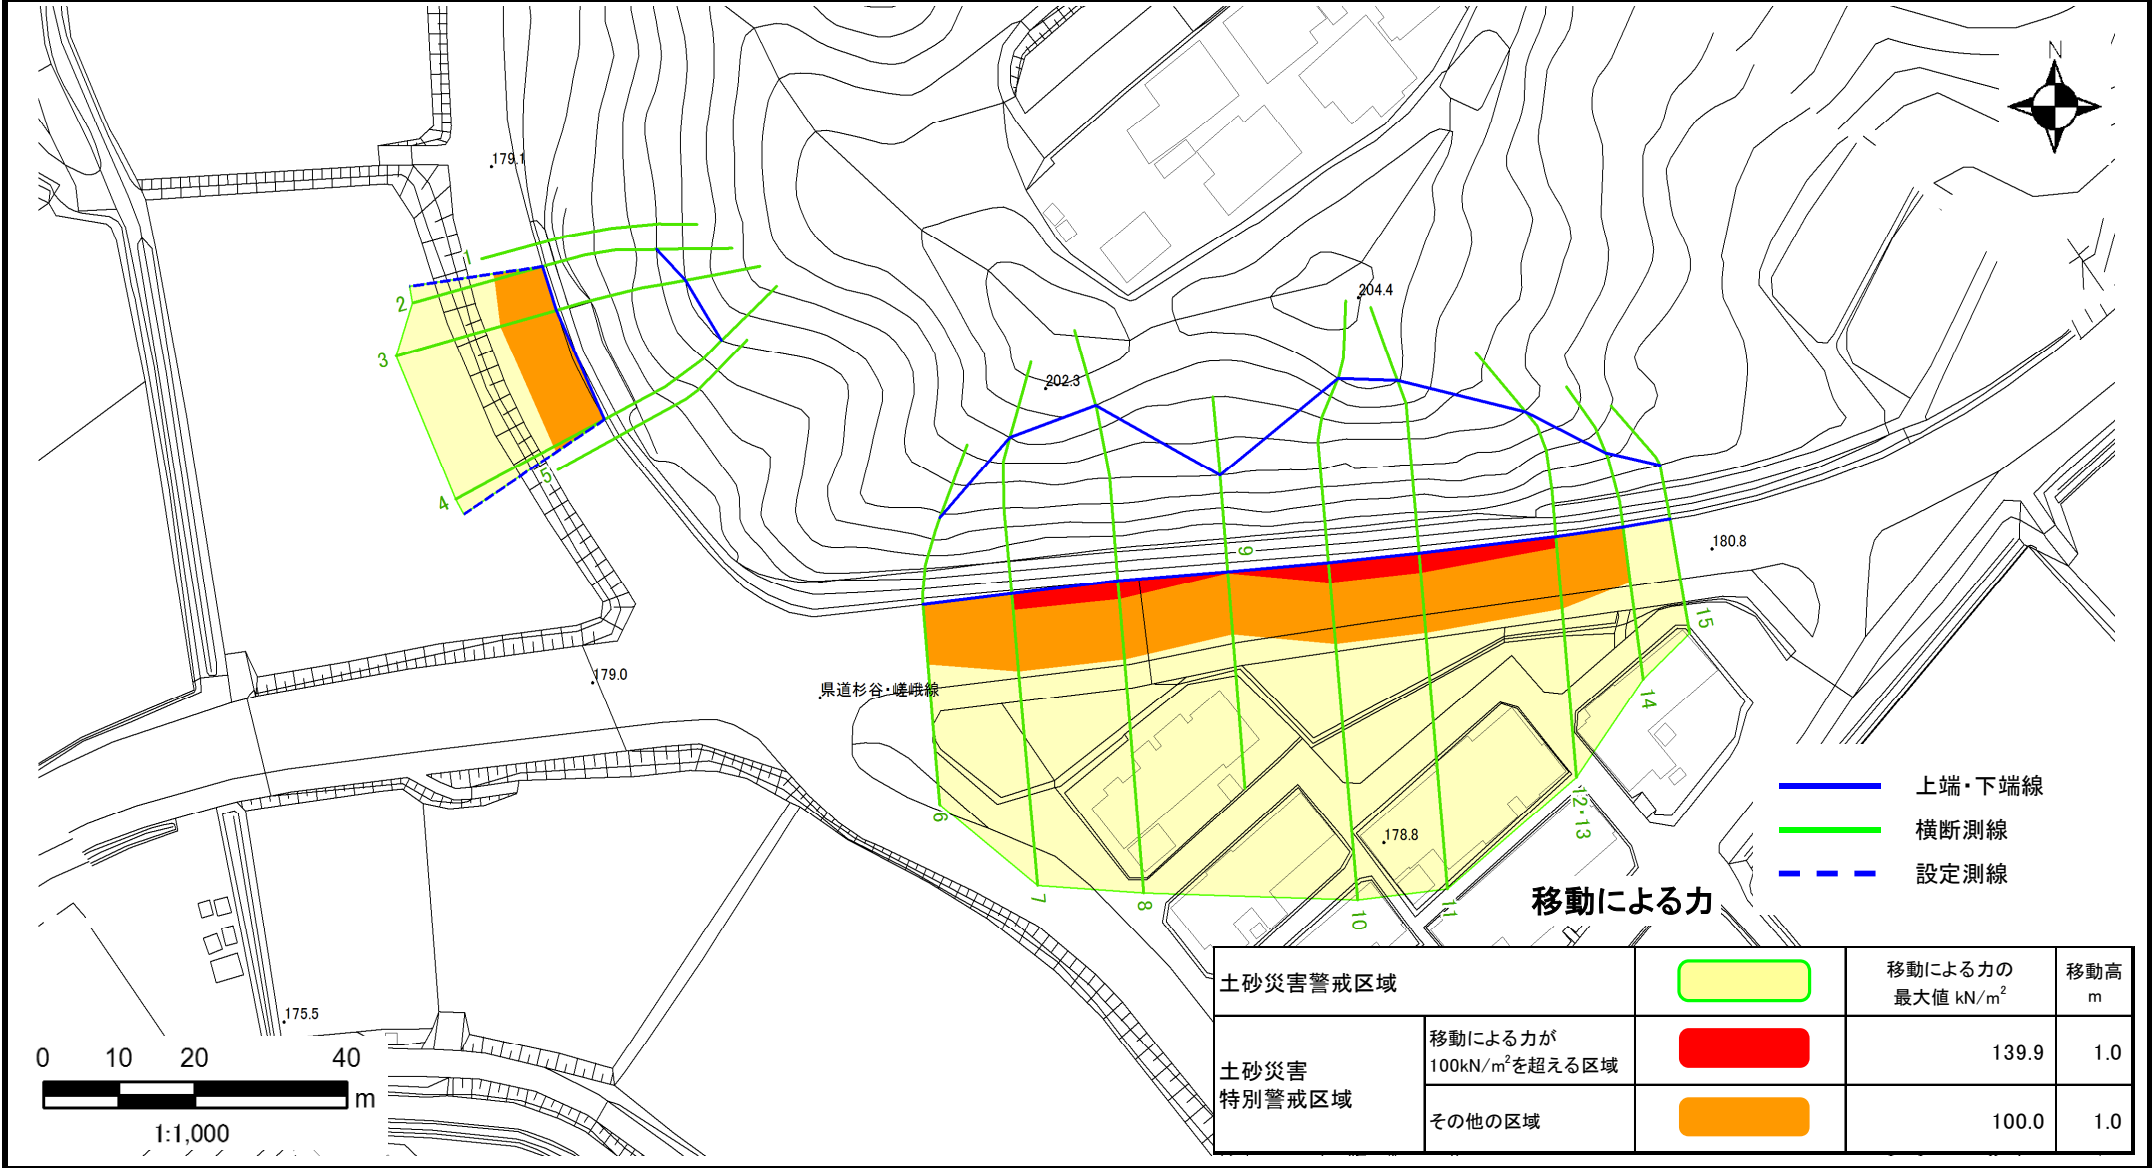
土砂災害警戒区域等設定図

箇所番号	I-3365	箇所名	深川(6)	所在地	滋賀県甲賀市甲南町深川
------	--------	-----	-------	-----	-------------

土砂災害警戒区域		移動による力の 最大値 kN/m^2	移動高 m
土砂災害 特別警戒区域	移動による力が 100kN/m^2 を超える区域	139.9	1.0
	その他の区域	100.0	1.0
