土砂災害警戒区域・土砂災害特別警戒区域 区域図

自然現象の種類	急傾斜地の崩壊
区域番号	Ⅱ-3863
区域の名称	深川(4)
区域の所在地	滋賀県甲賀市甲南町深川

# 土砂災害警戒区域等設定図(オルソ画像)

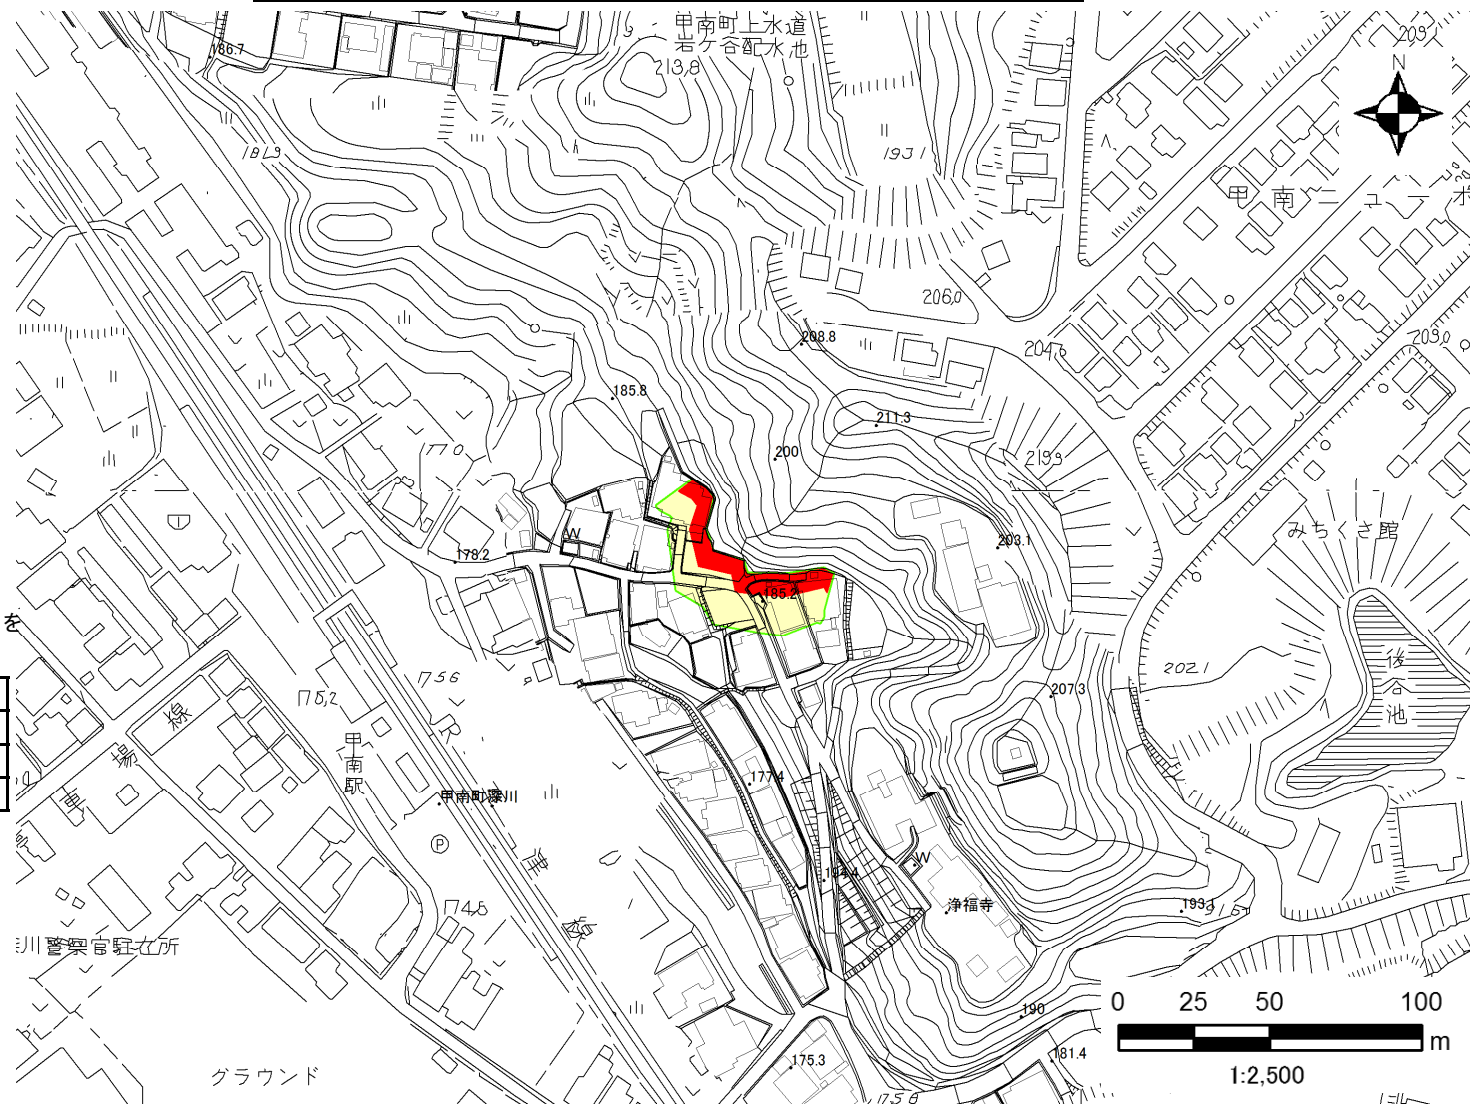
土砂災害警戒区域	
土砂災害特別警戒区域

○ この区域図は、空中写真測量による地形図に、実測による区域図を投影したものであり、一部異なって見える場合があります。詳しくは、土木事務所にお尋ねください。

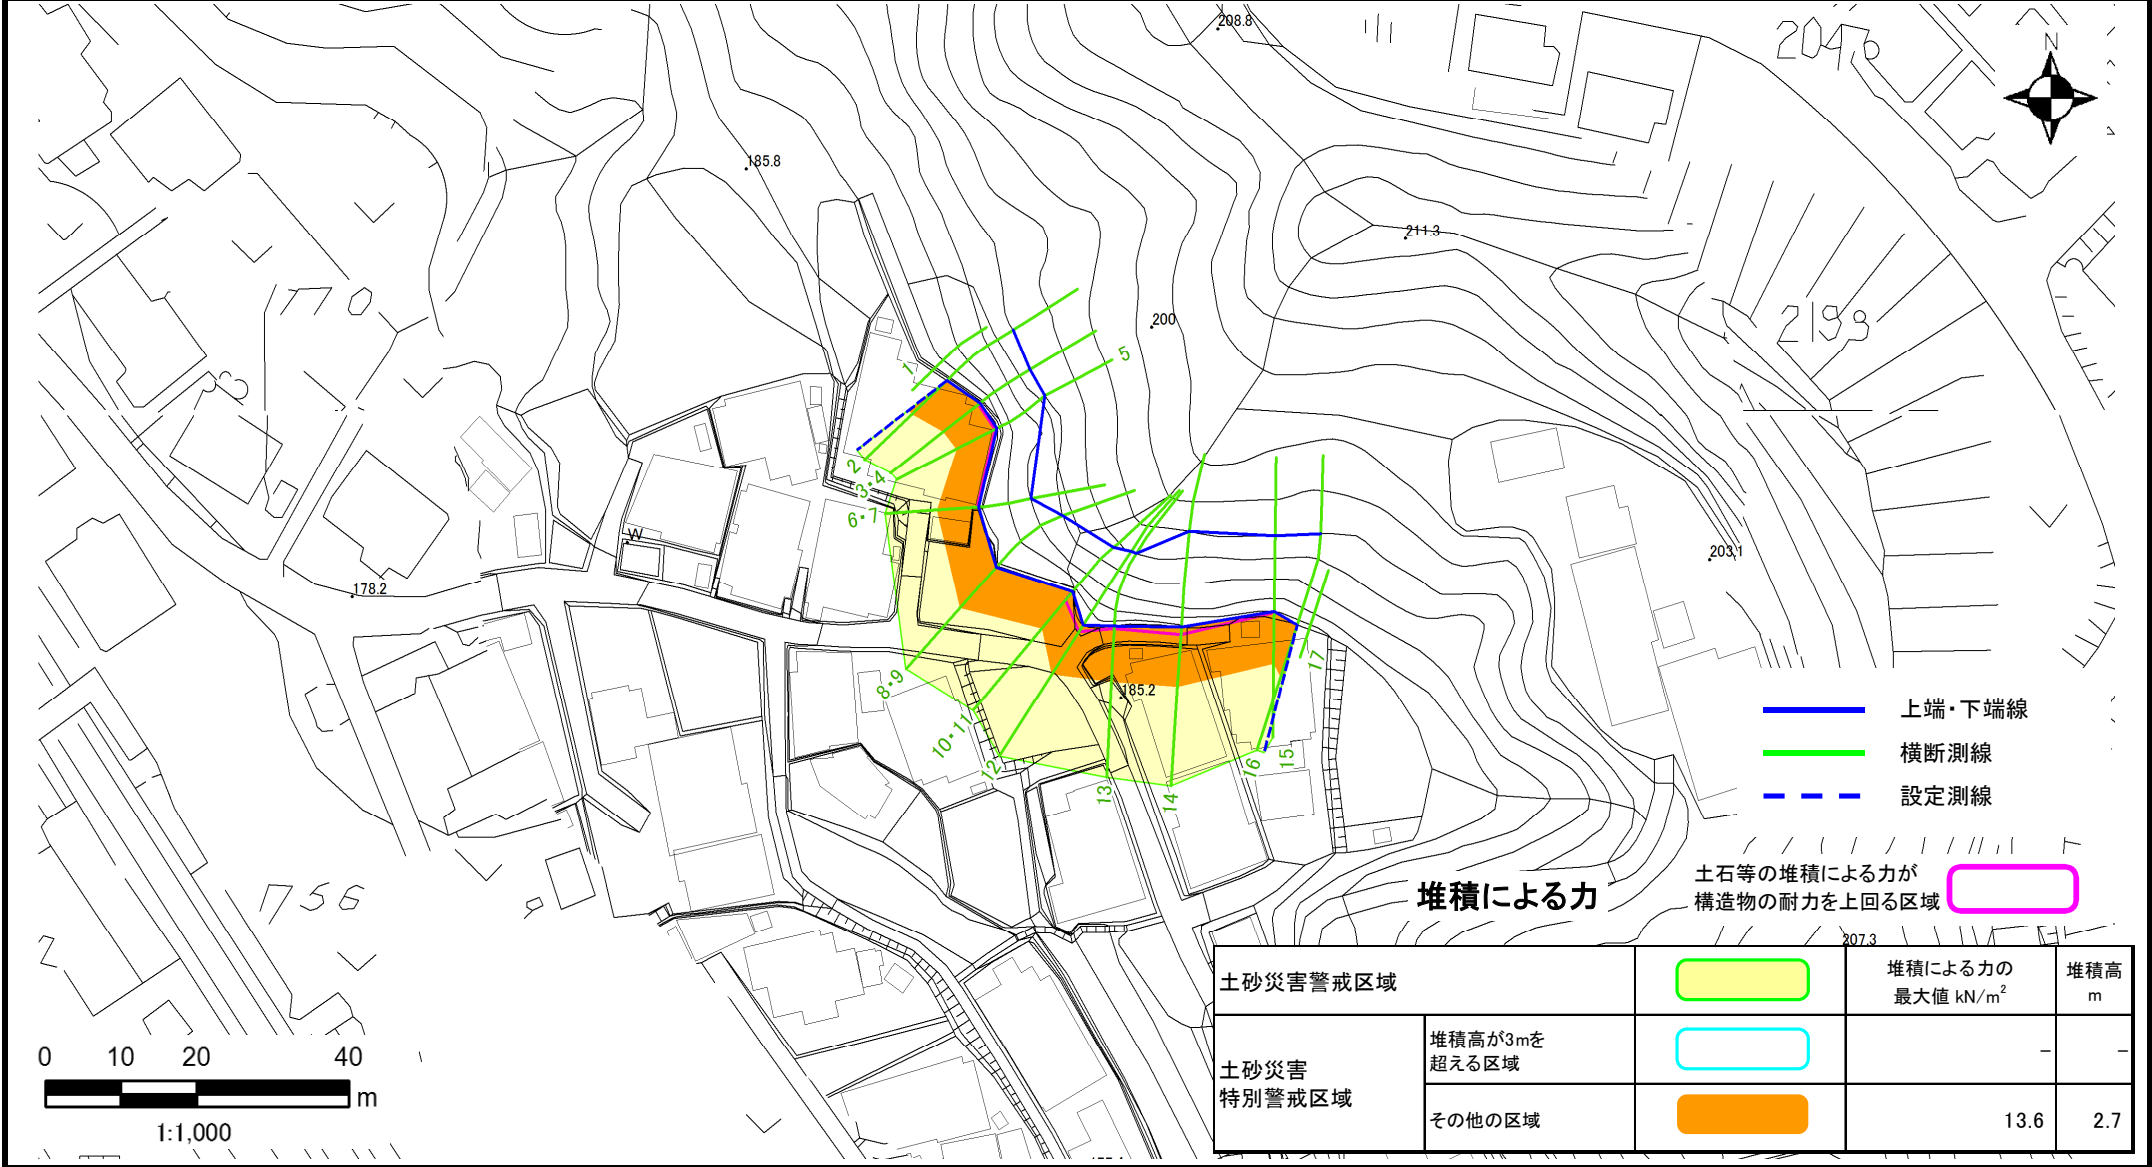
# 土砂災害警戒区域等設定図

堆積による力

土石等の堆積による力が  
構造物の耐力を上回る区域

土砂災害警戒区域		堆積による力の 最大値 $\text{kN/m}^2$	堆積高 m
土砂災害 特別警戒区域			-
		13.6	2.7
