土砂災害警戒区域・土砂災害特別警戒区域 区域図

自然現象の種類	急傾斜地の崩壊
区域番号	II-3484
区域の名称	稗谷(9)
区域の所在地	滋賀県甲賀市甲南町稗谷

土砂災害警戒区域等設定図(オルソ画像)

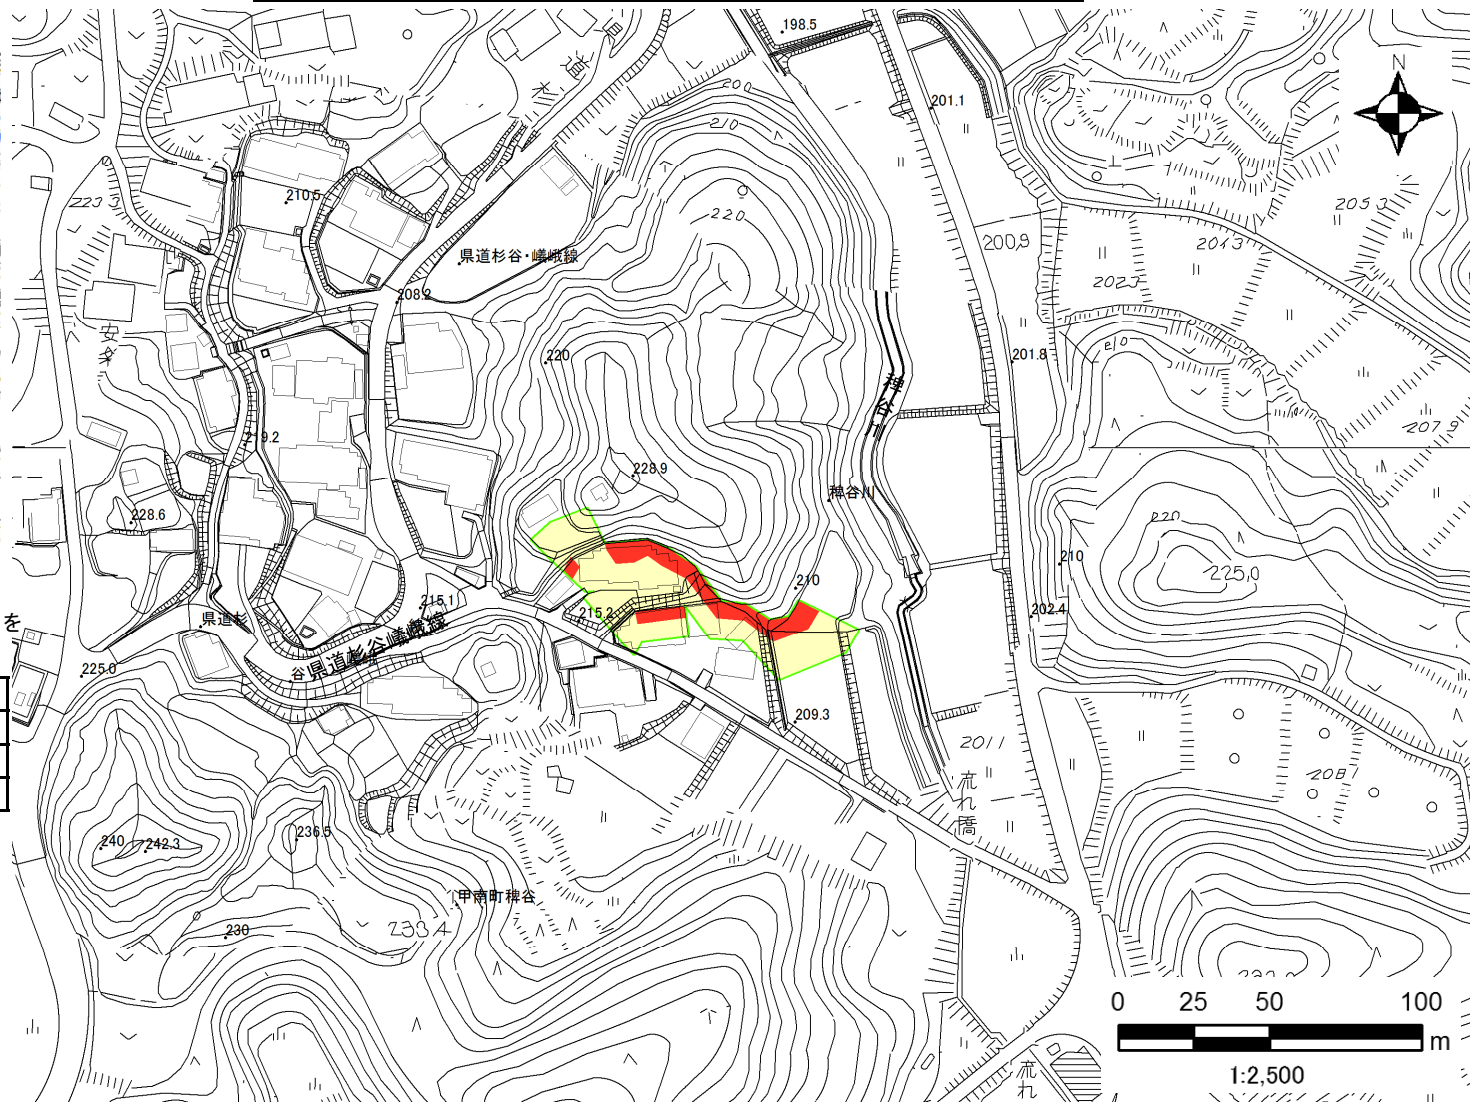
土砂災害警戒区域	
土砂災害特別警戒区域

○ この区域図は、空中写真測量による地形図に、実測による区域図を投影したものであり、一部異なって見える場合があります。詳しくは、土木事務所にお尋ねください。

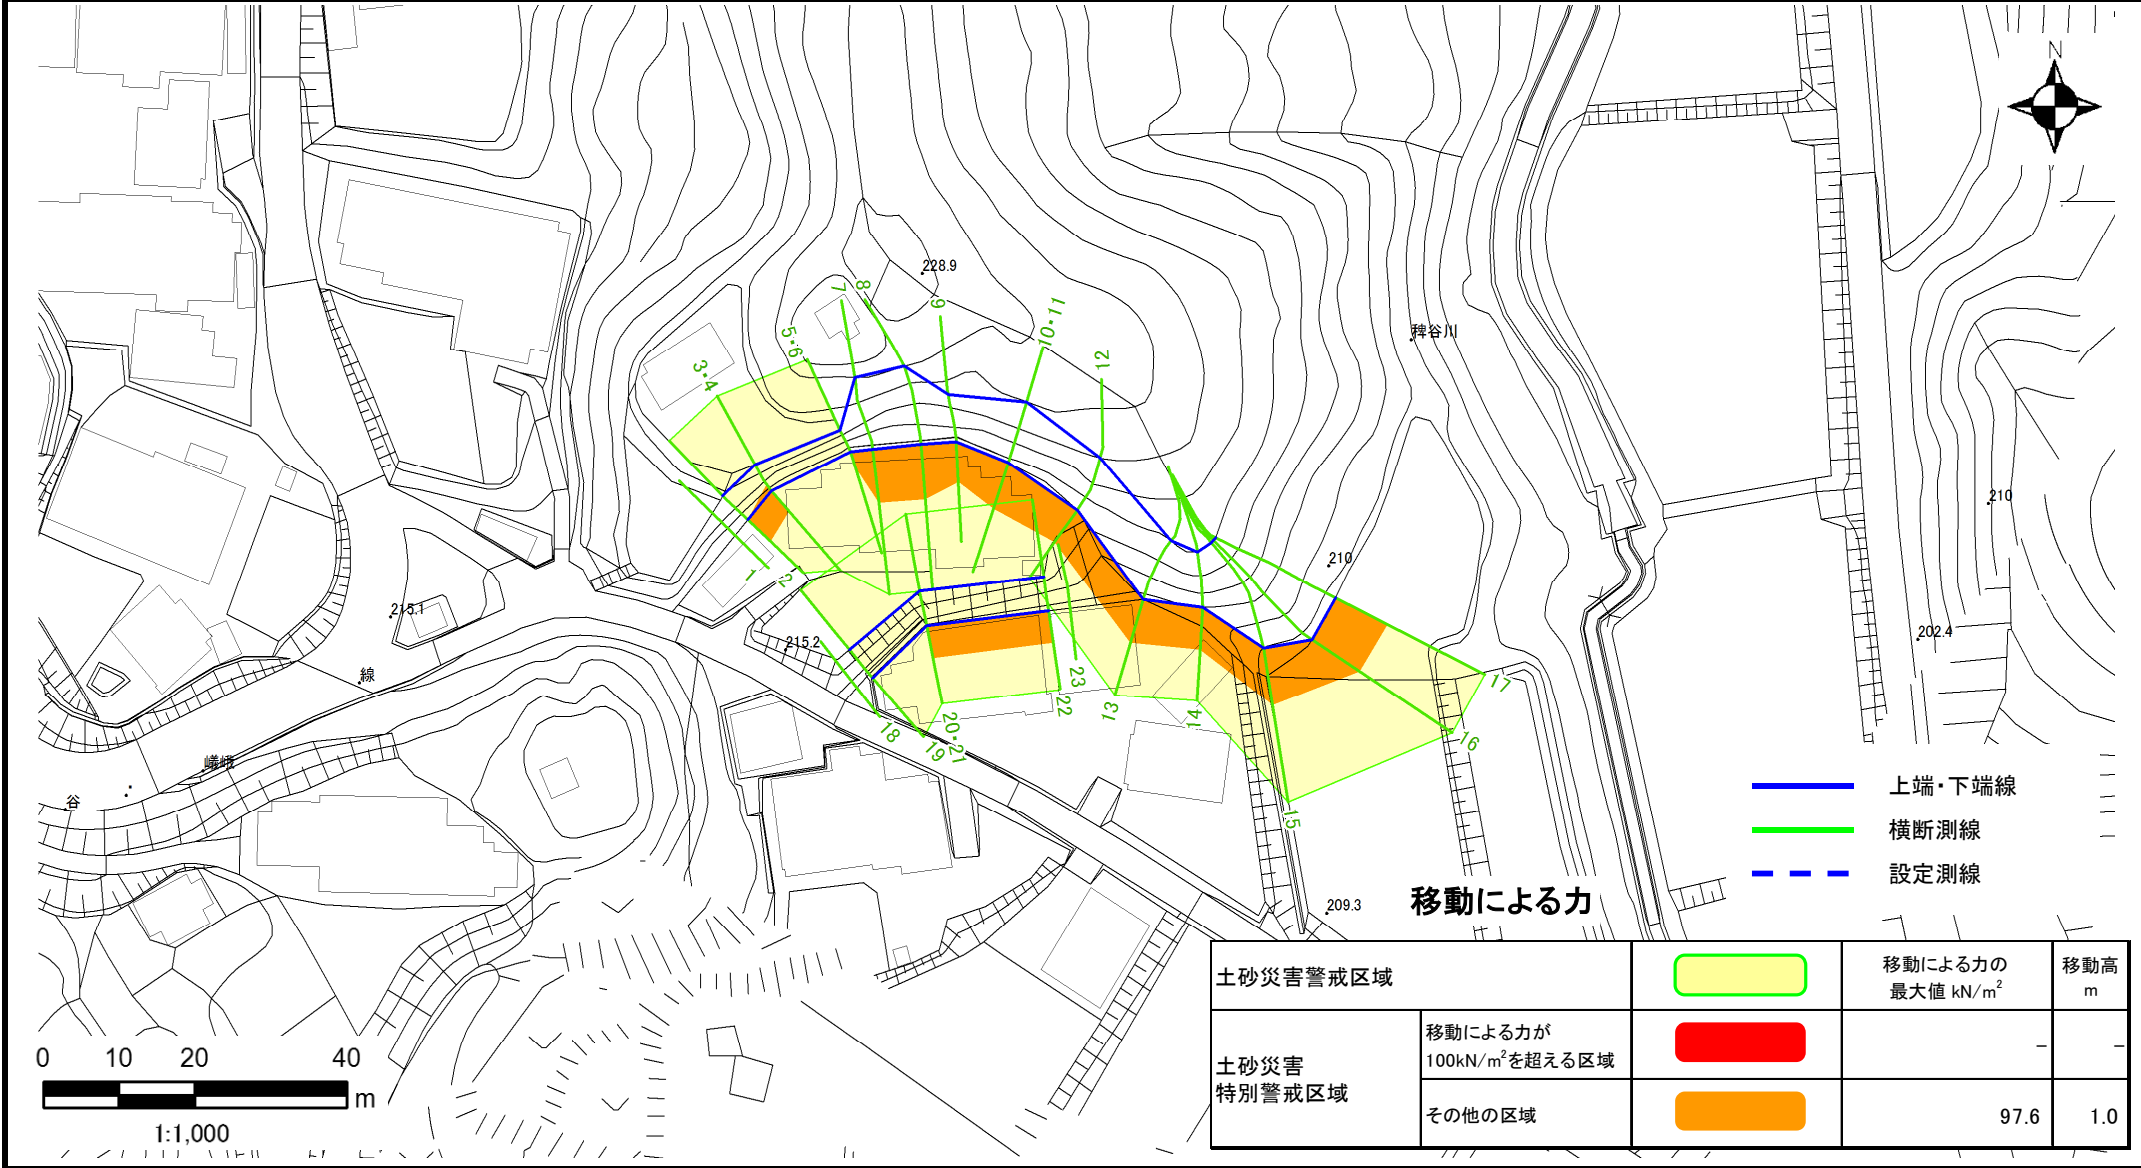
土砂災害警戒区域等設定図

- 上端・下端線
- 横断測線
- - - 設定測線

移動による力

土砂災害警戒区域		移動による力の 最大値 kN/m^2	移動高 m
土砂災害 特別警戒区域		移動による力が 100kN/m^2 を超える区域	-
		その他の区域	97.6 1.0

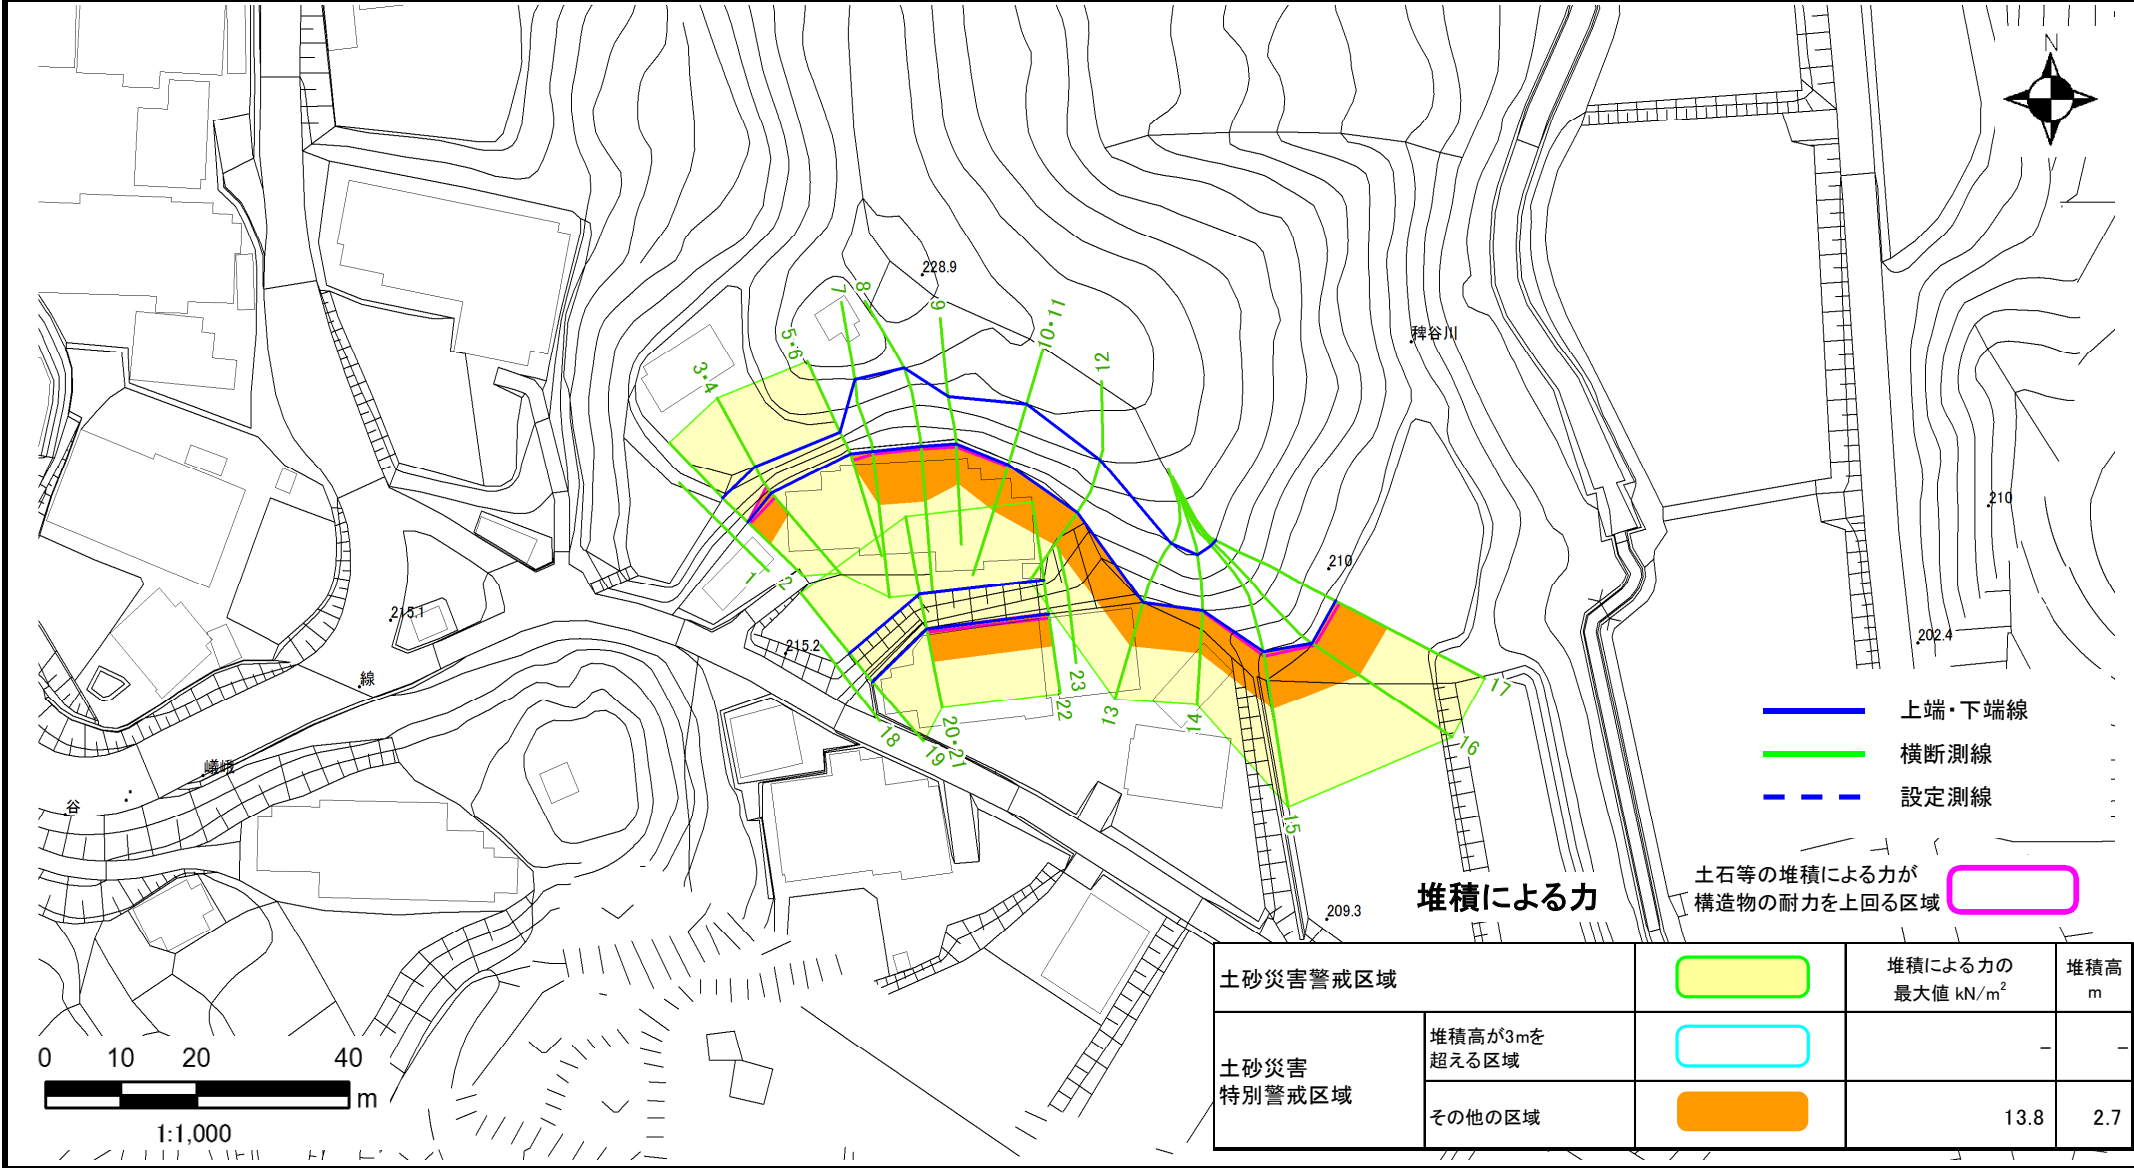
土砂災害警戒区域等設定図

堆積による力

土石等の堆積による力が
構造物の耐力を上回る区域

土砂災害警戒区域		堆積による力の 最大値 kN/m^2	堆積高 m
土砂災害 特別警戒区域			
		13.8	2.7
