告示年月日	平成 31 年 3 月 15 日
告示番号	滋賀県告示第 137 号

告示年月日	平成 31 年 3 月 15 日
告示番号	滋賀県告示第 132 号

土砂災害警戒区域・土砂災害特別警戒区域 区域図

自然現象の種類	急傾斜地の崩壊
区域番号	II-3862
区域の名称	稗谷(6)
区域の所在地	滋賀県甲賀市甲南町稗谷

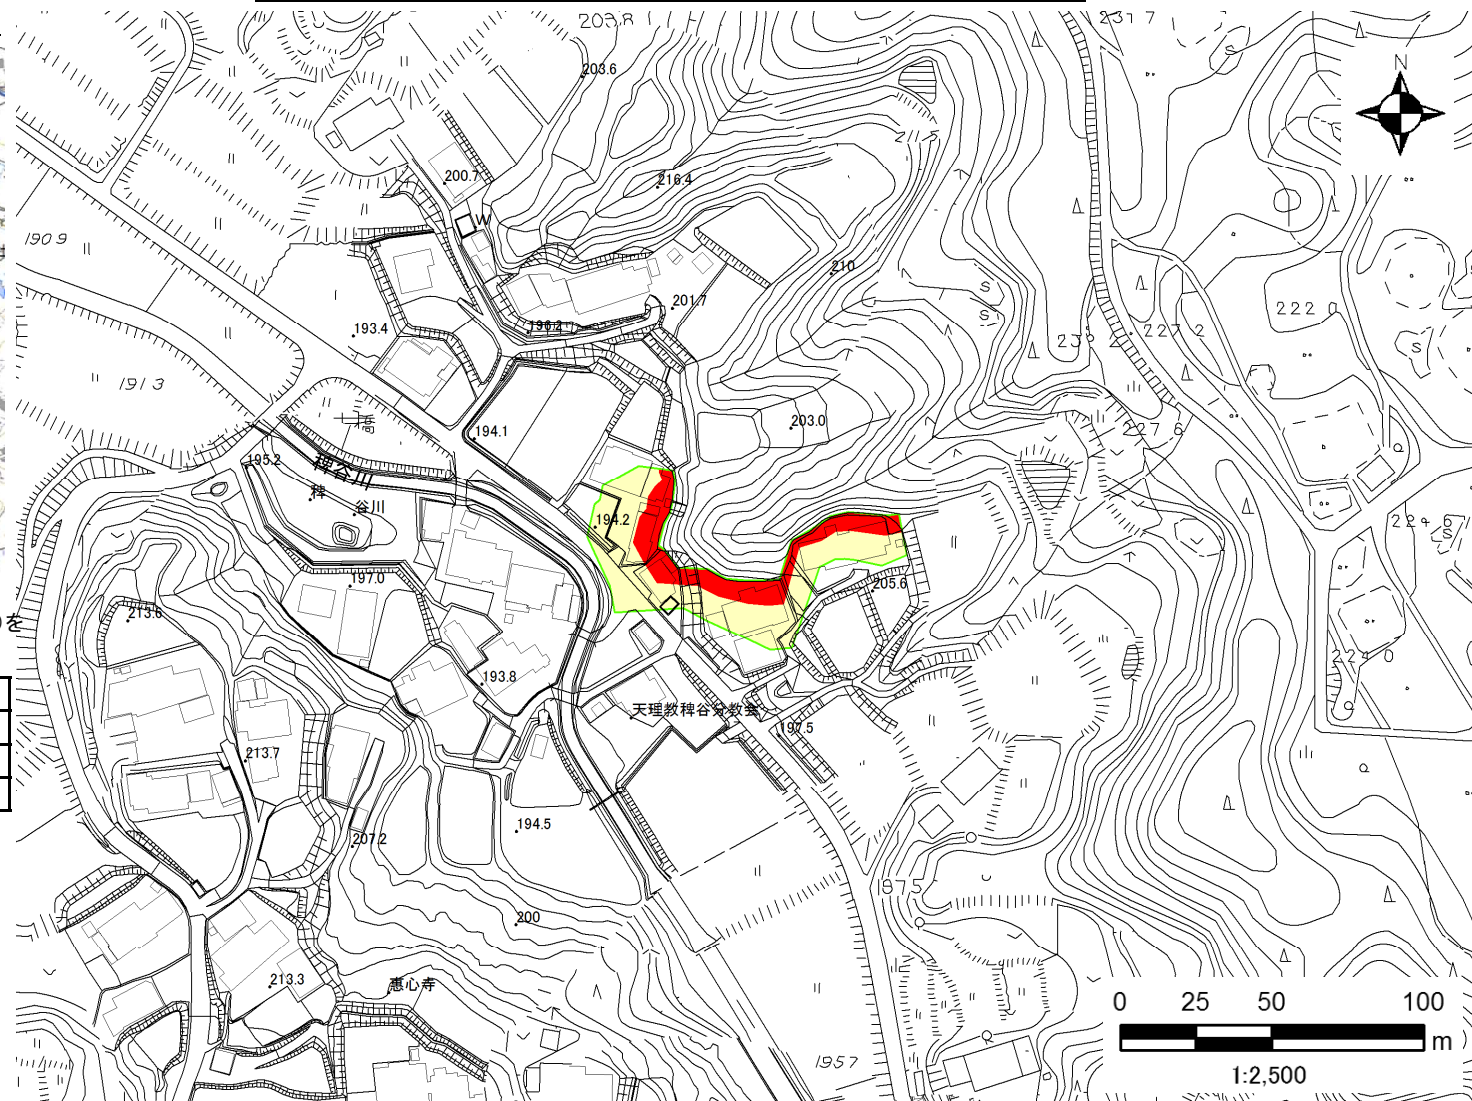
土砂災害警戒区域	
土砂災害特別警戒区域

○ この区域図は、空中写真測量による地形図に、実測による区域図を投影したものであり、一部異なって見える場合があります。詳しくは、土木事務所にお尋ねください。

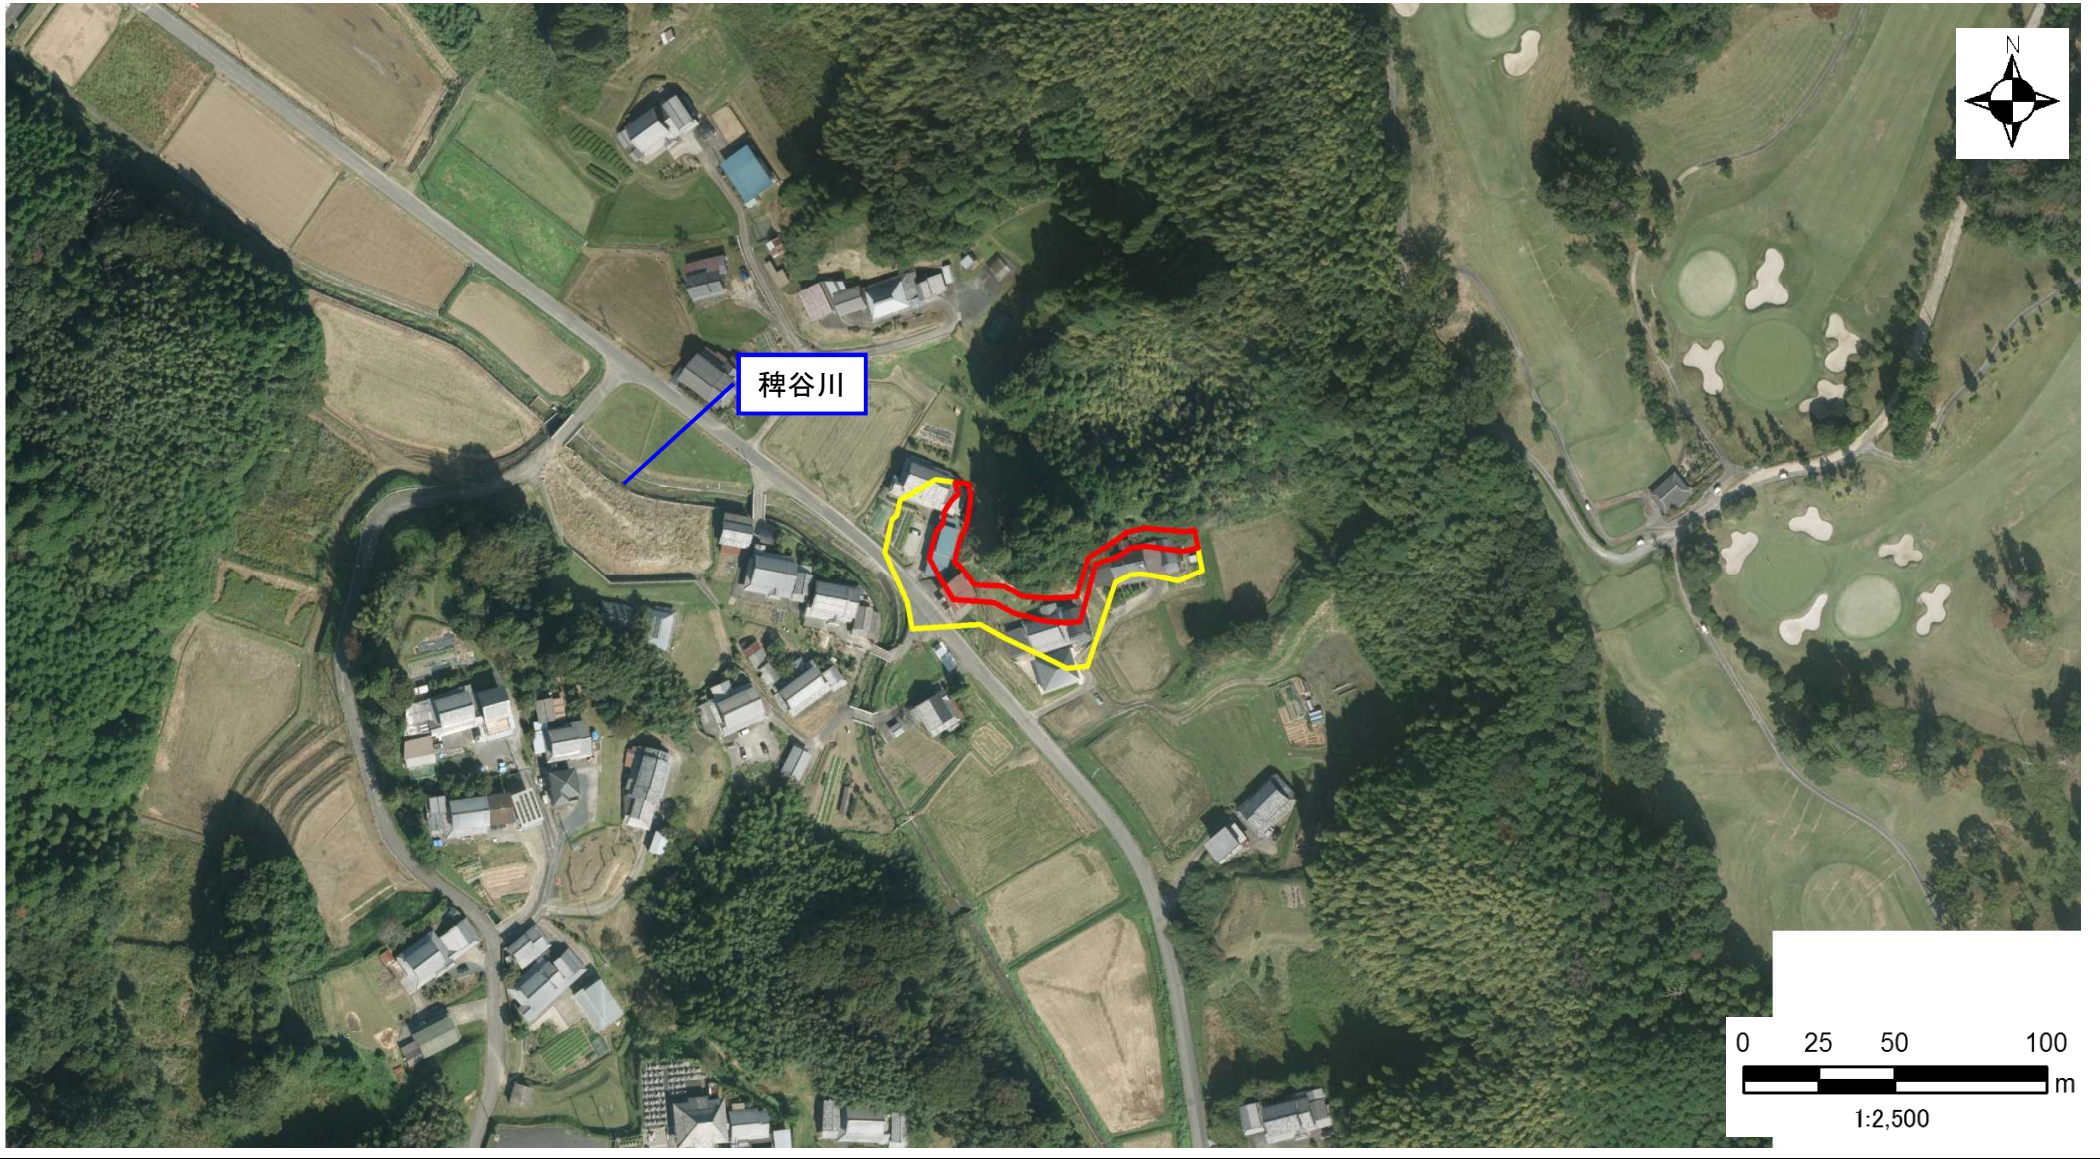
土砂災害警戒区域等設定図(オルソ画像)

II-3862

稗谷(6)

滋賀県甲賀市甲南町稗谷

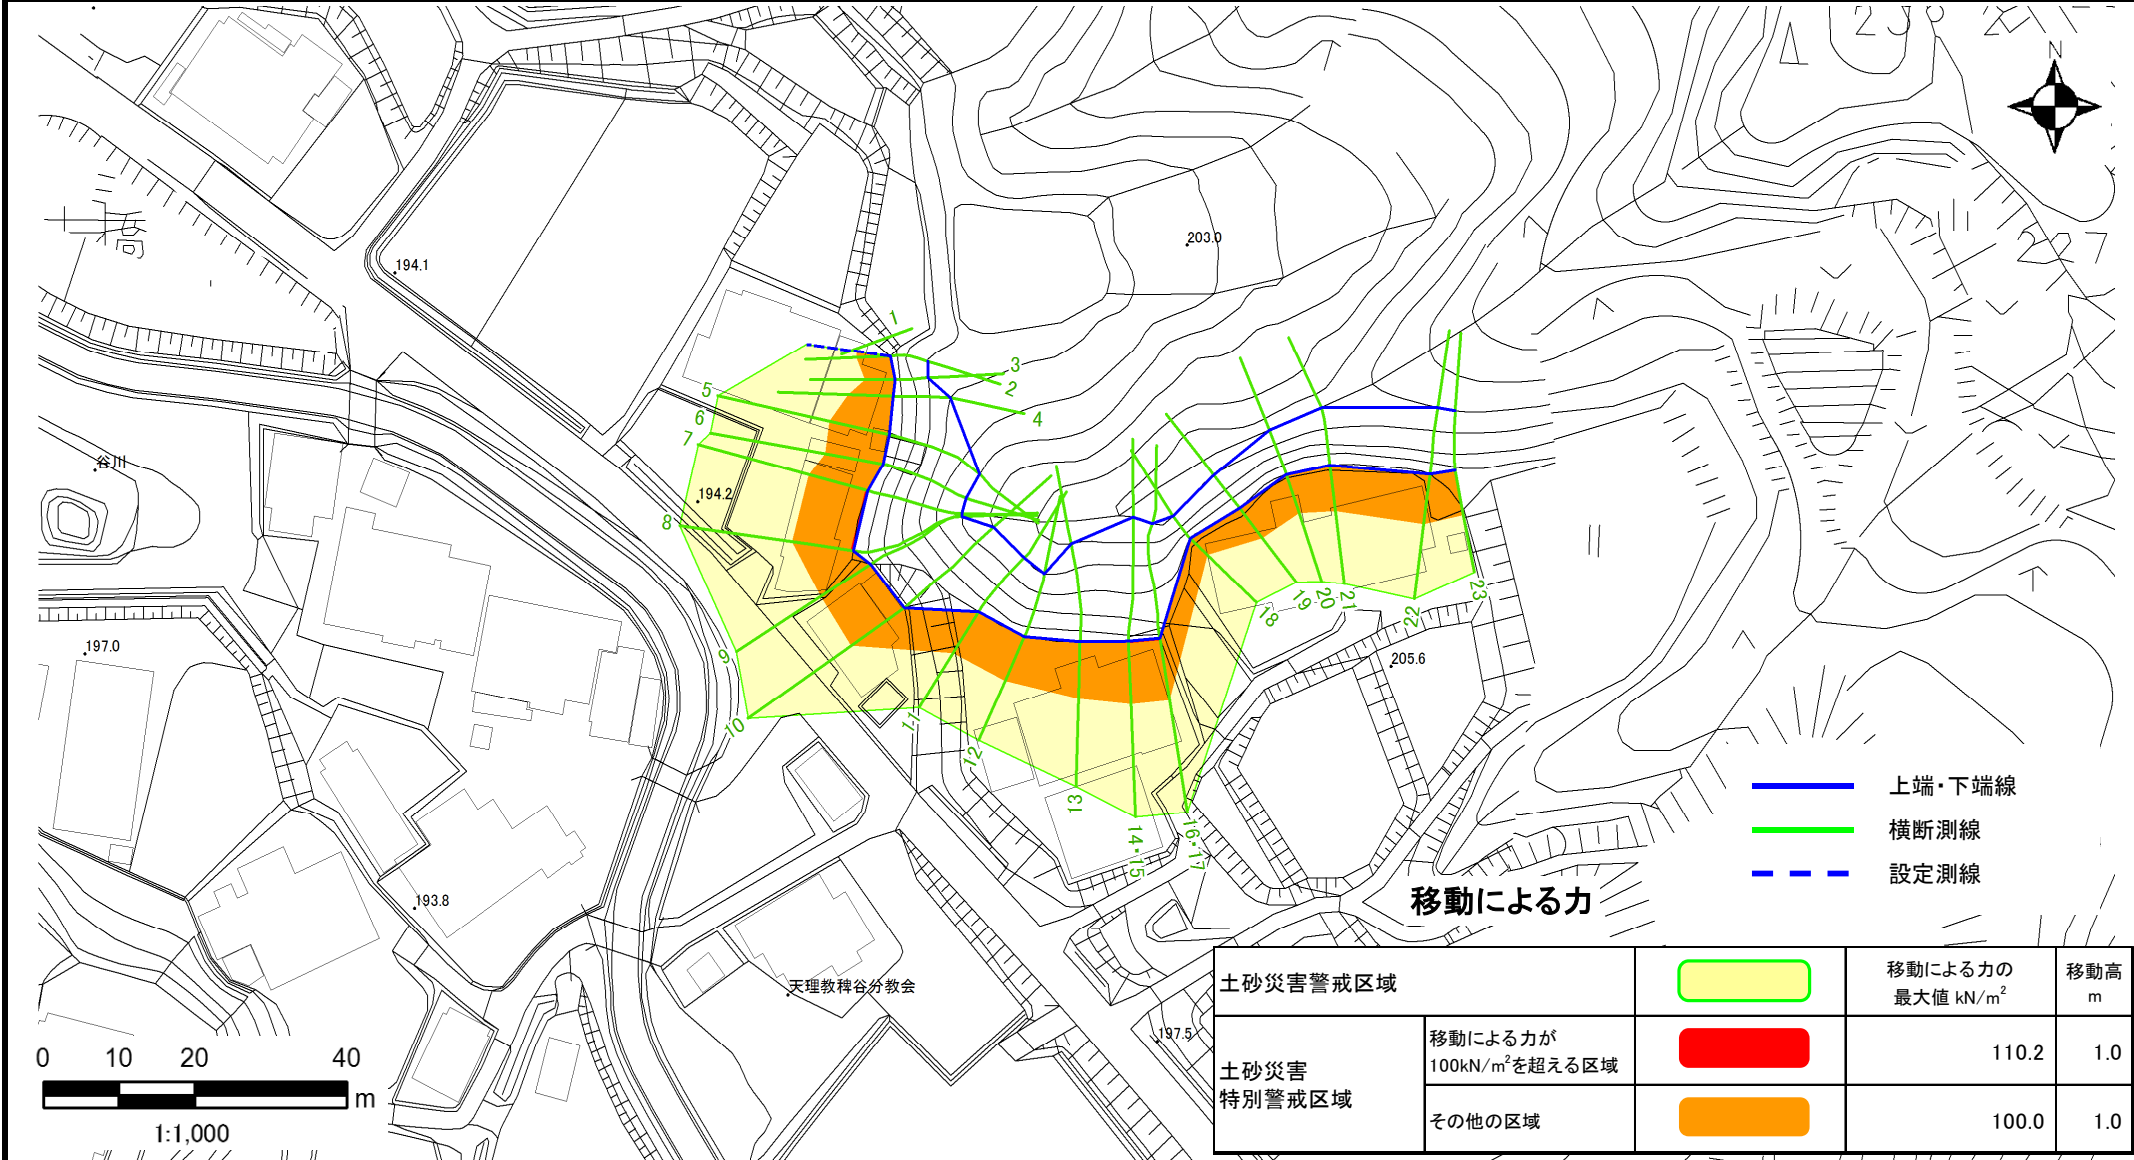
土砂災害警戒区域等設定図

箇所番号	II-3862	箇所名	稗谷(6)	所在地	滋賀県甲賀市甲南町稗谷
------	---------	-----	-------	-----	-------------

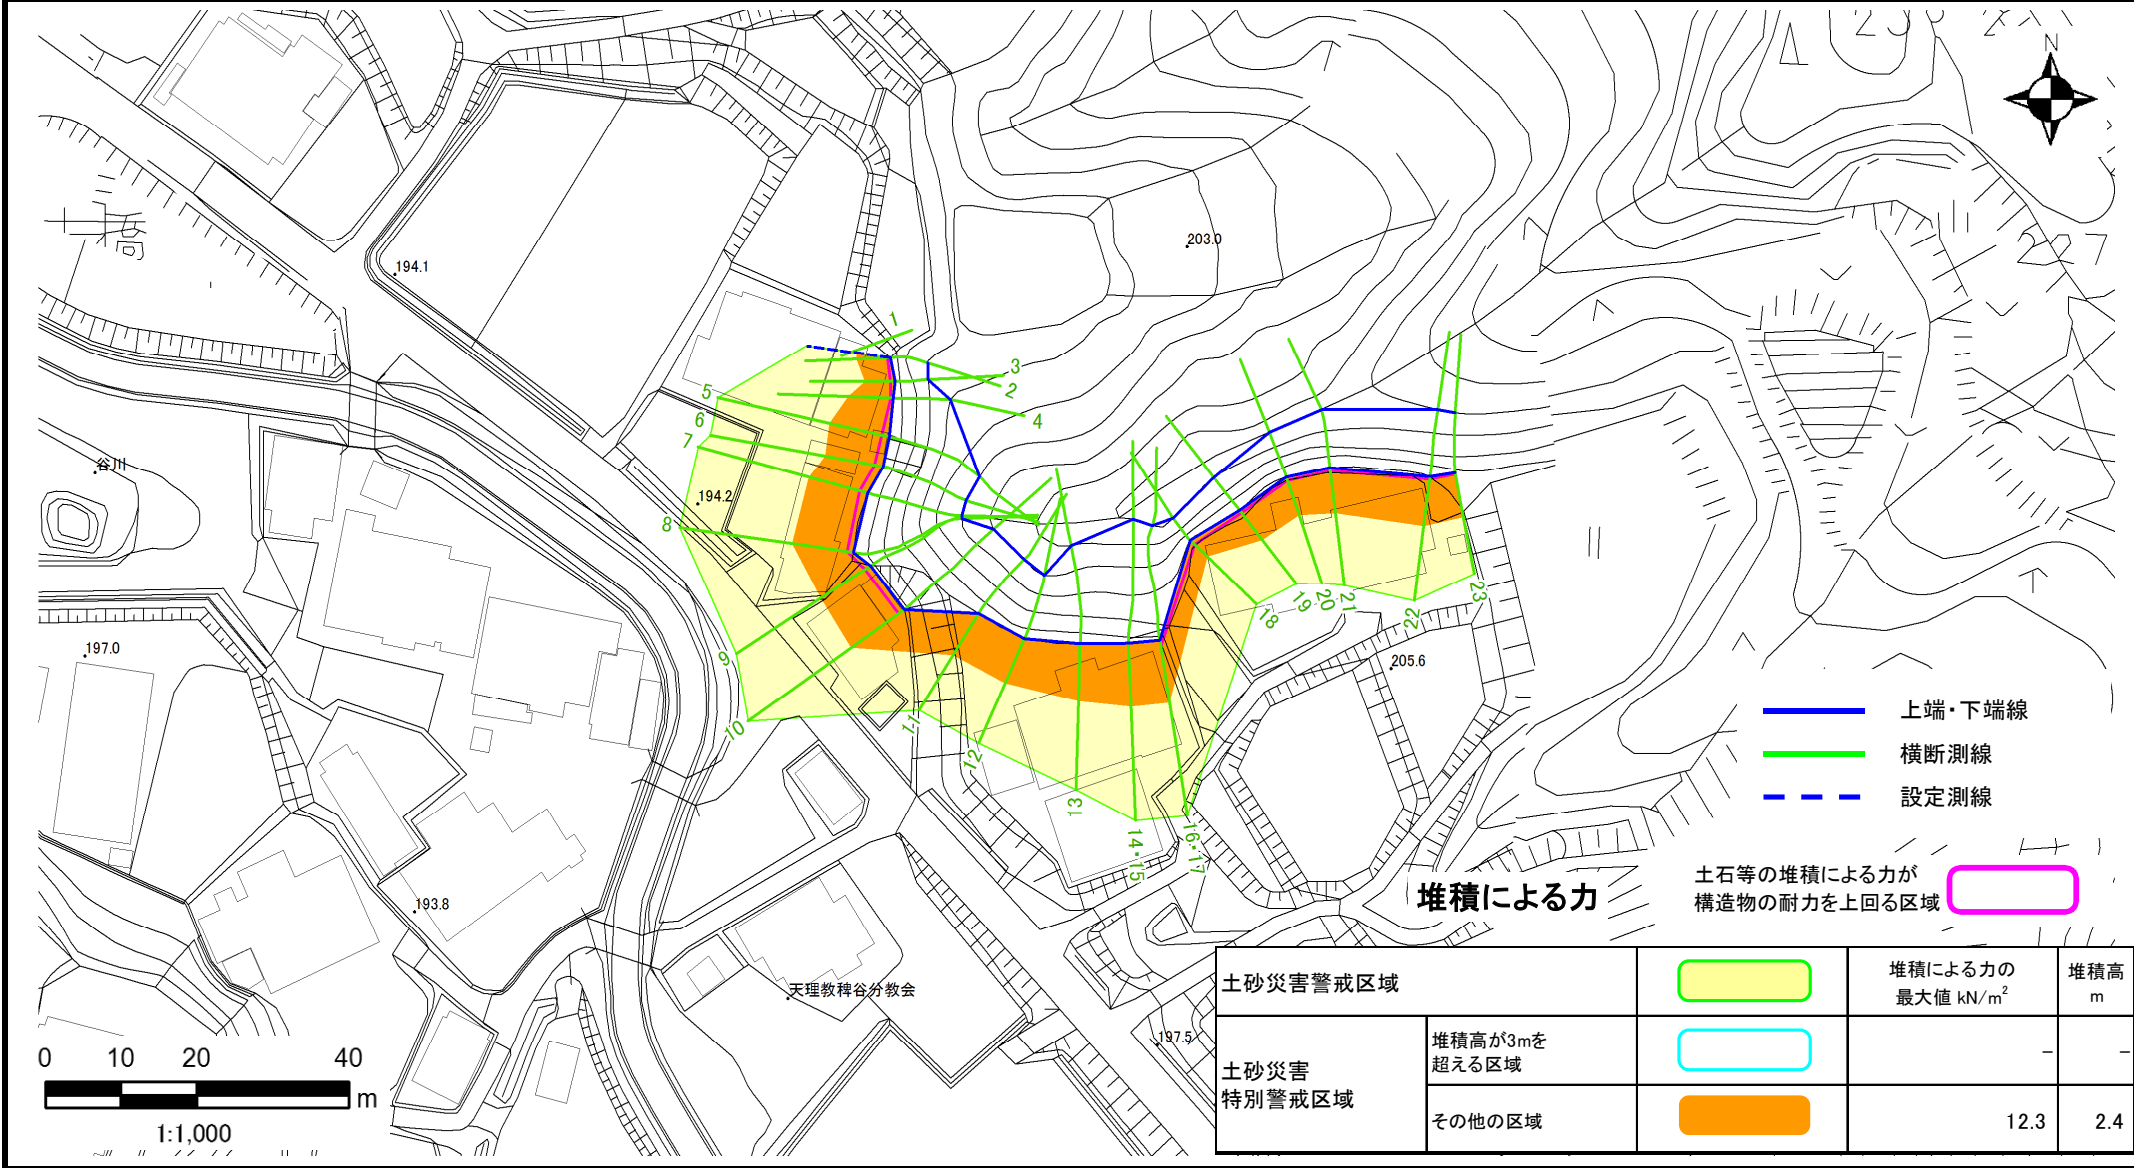
土砂災害警戒区域等設定図

箇所番号	II-3862	箇所名	稗谷(6)	所在地	滋賀県甲賀市甲南町稗谷
------	---------	-----	-------	-----	-------------

土砂災害警戒区域		堆積による力の最大値 kN/m^2	堆積高 m
土砂災害特別警戒区域	堆積高が3mを超える区域	-	-
	その他の区域	12.3	2.4
