土砂災害特別警戒区域

土砂災害警戒区域

土砂災害警戒区域・土砂災害特別警戒区域 区域図

自然現象の種類	急傾斜地の崩壊
区域番号	II-3485
区域の名称	稗谷(10)
区域の所在地	滋賀県甲賀市甲南町稗谷

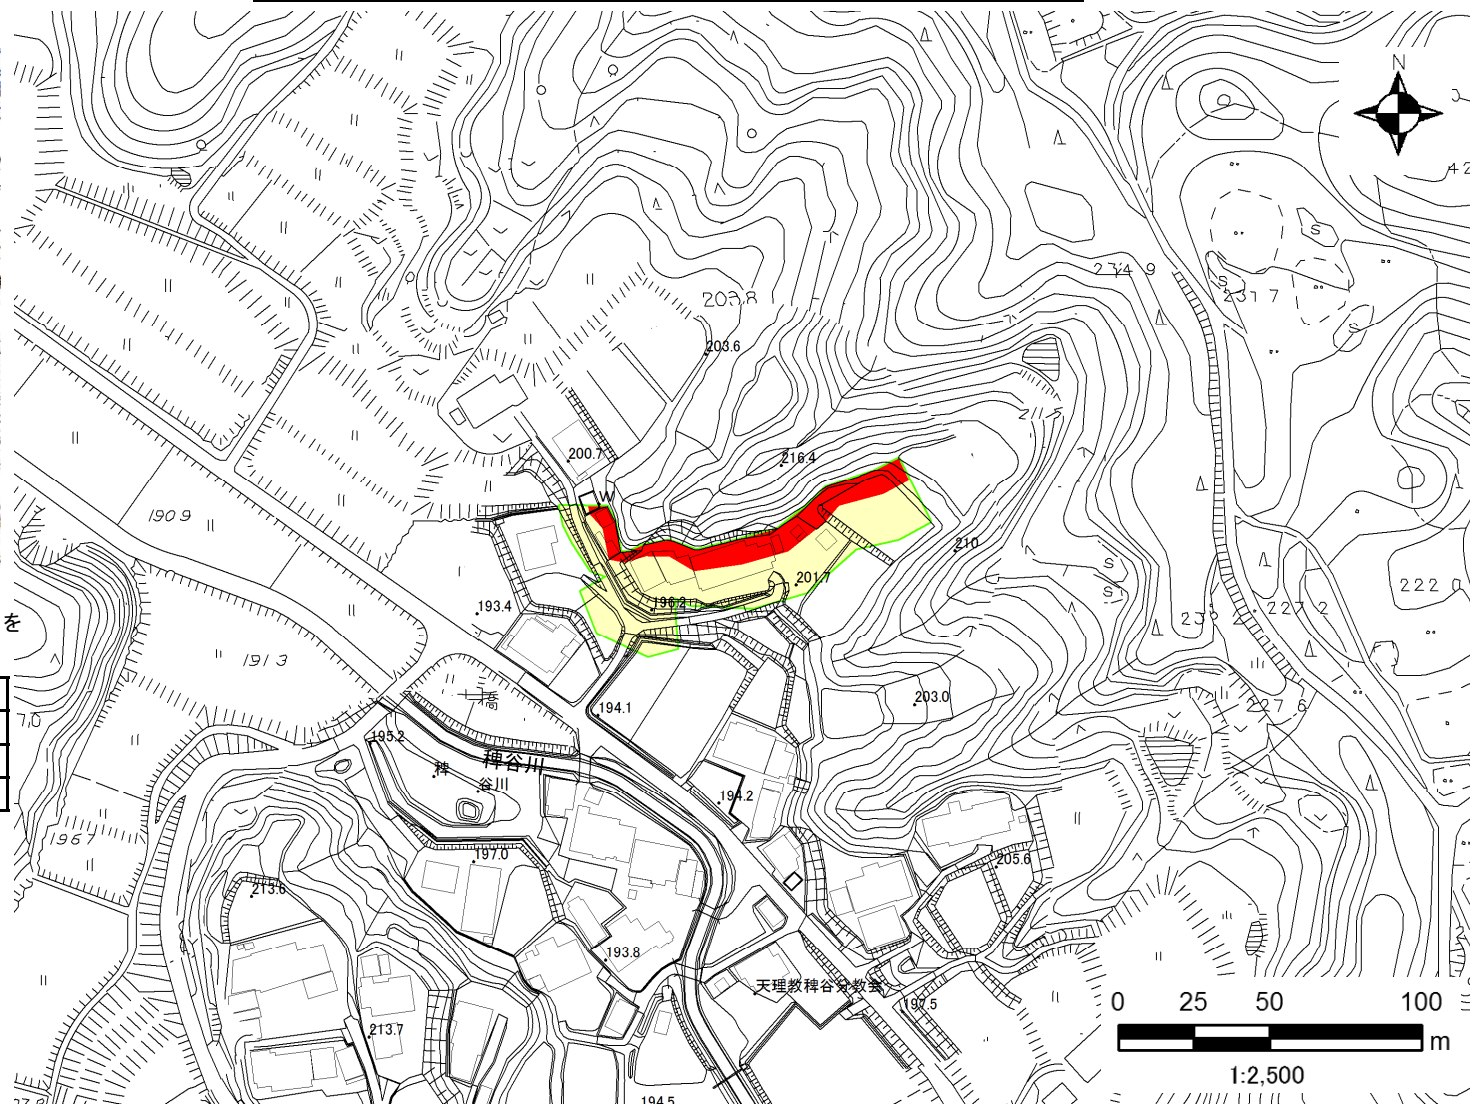
土砂災害警戒区域	
土砂災害特別警戒区域

○ この区域図は、空中写真測量による地形図に、実測による区域図を投影したものであり、一部異なって見える場合があります。詳しくは、土木事務所にお尋ねください。

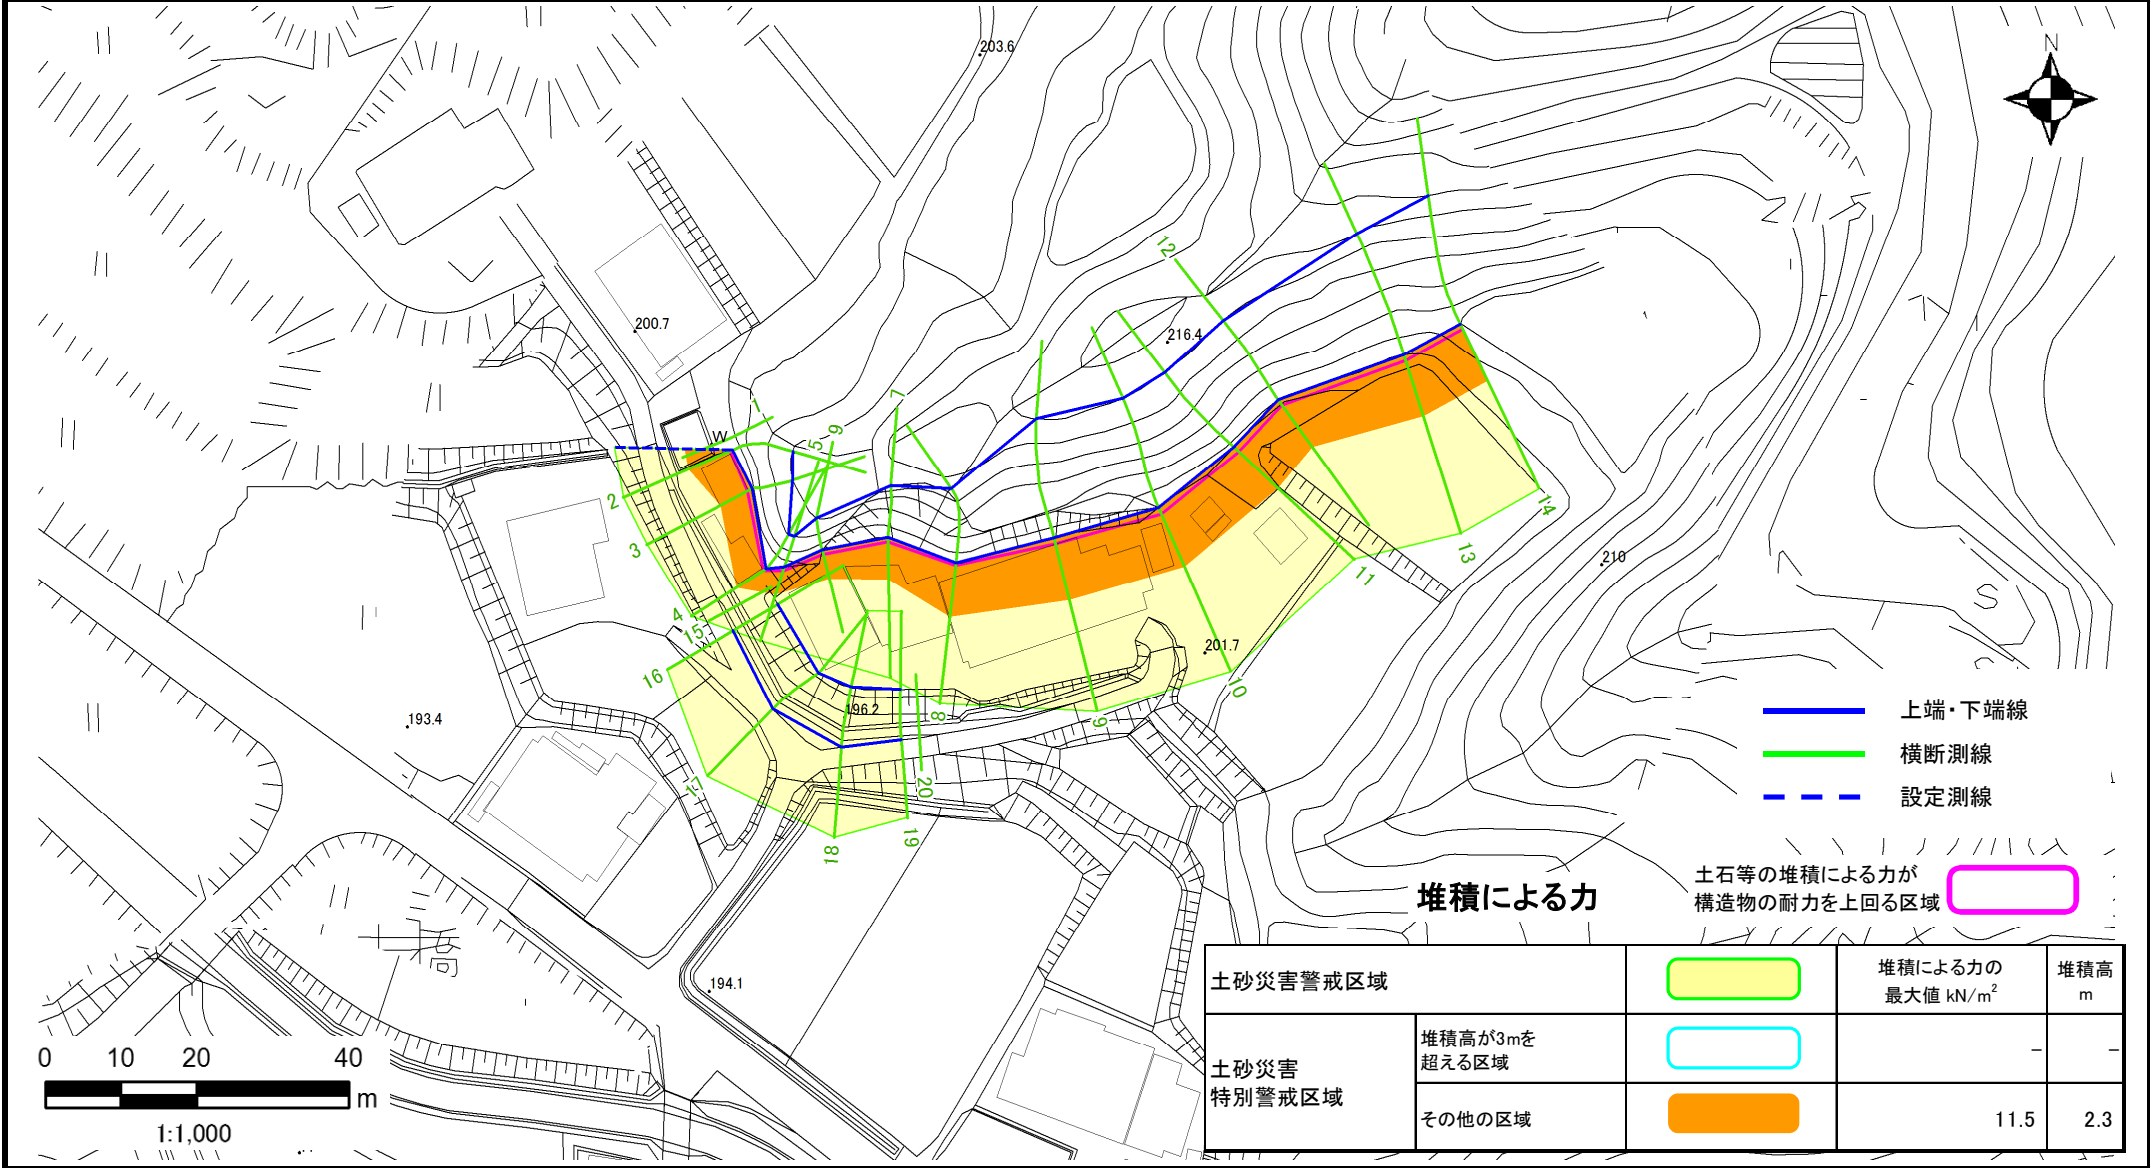
土砂災害警戒区域等設定図

堆積による力

土石等の堆積による力が
構造物の耐力を上回る区域

土砂災害警戒区域	堆積による力の 最大値 kN/m ²	堆積高 m
土砂災害 特別警戒区域	11.5	2.3
