土砂災害警戒区域・土砂災害特別警戒区域 区域図

自然現象の種類	急傾斜地の崩壊
区域番号	I-3368
区域の名称	耕心(3)
区域の所在地	滋賀県甲賀市甲南町耕心2丁目

# 土砂災害警戒区域等設定図(オルソ画像)

# 土砂災害警戒区域等設定図

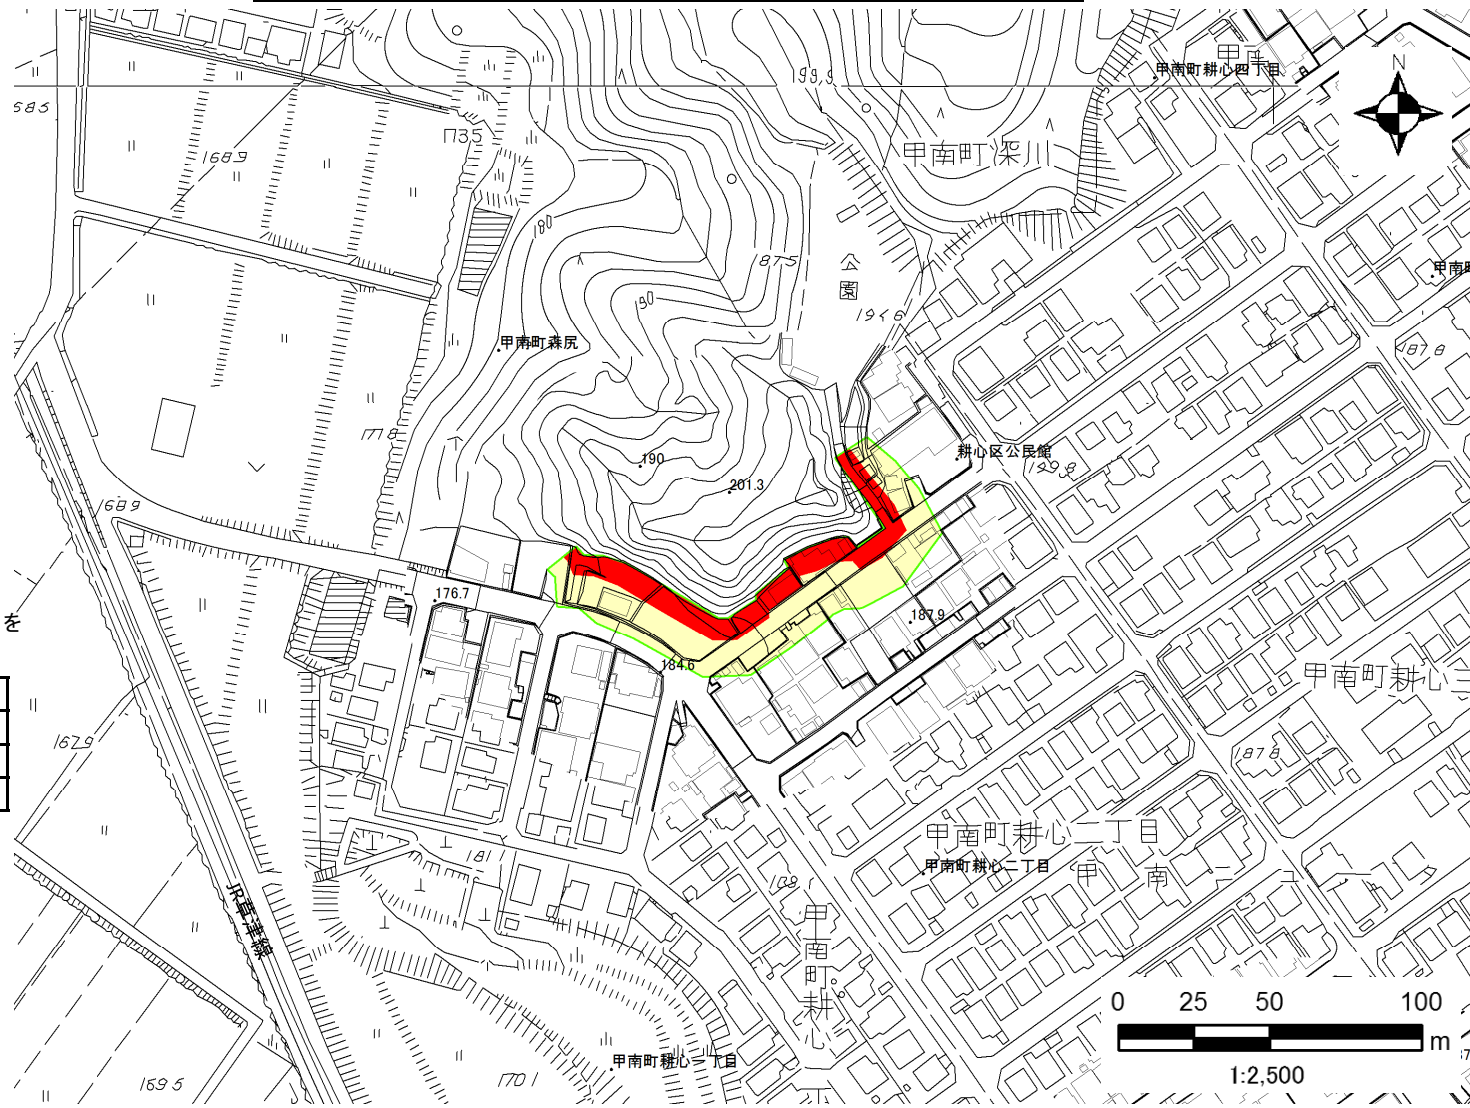
土砂災害警戒区域	
土砂災害特別警戒区域

○ この区域図は、空中写真測量による地形図に、実測による区域図を投影したものであり、一部異なって見える場合があります。  
 詳しくは、土木事務所にお尋ねください。

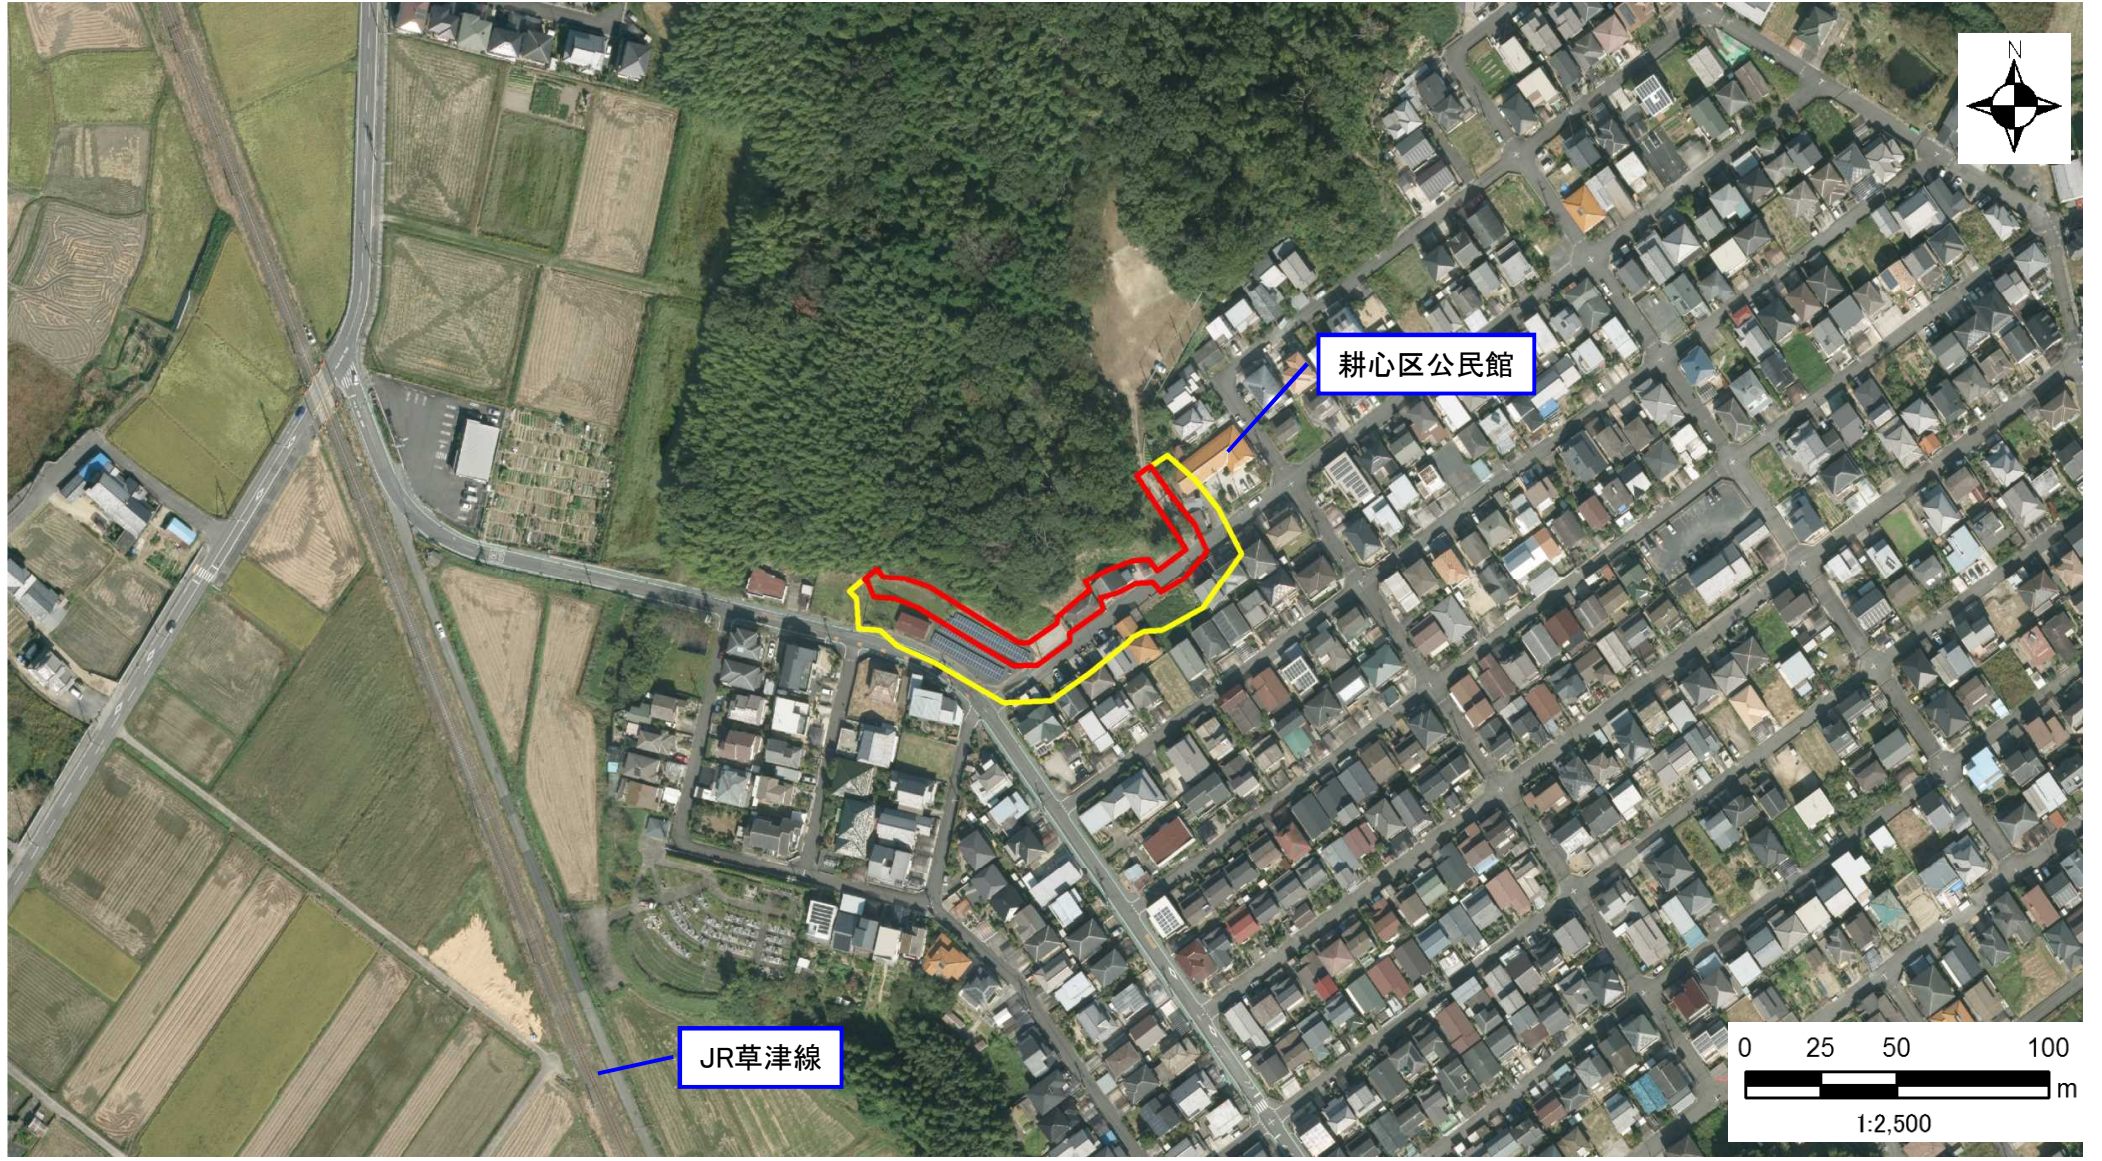
I-3368

耕心(3)

滋賀県甲賀市甲南町耕心2丁目

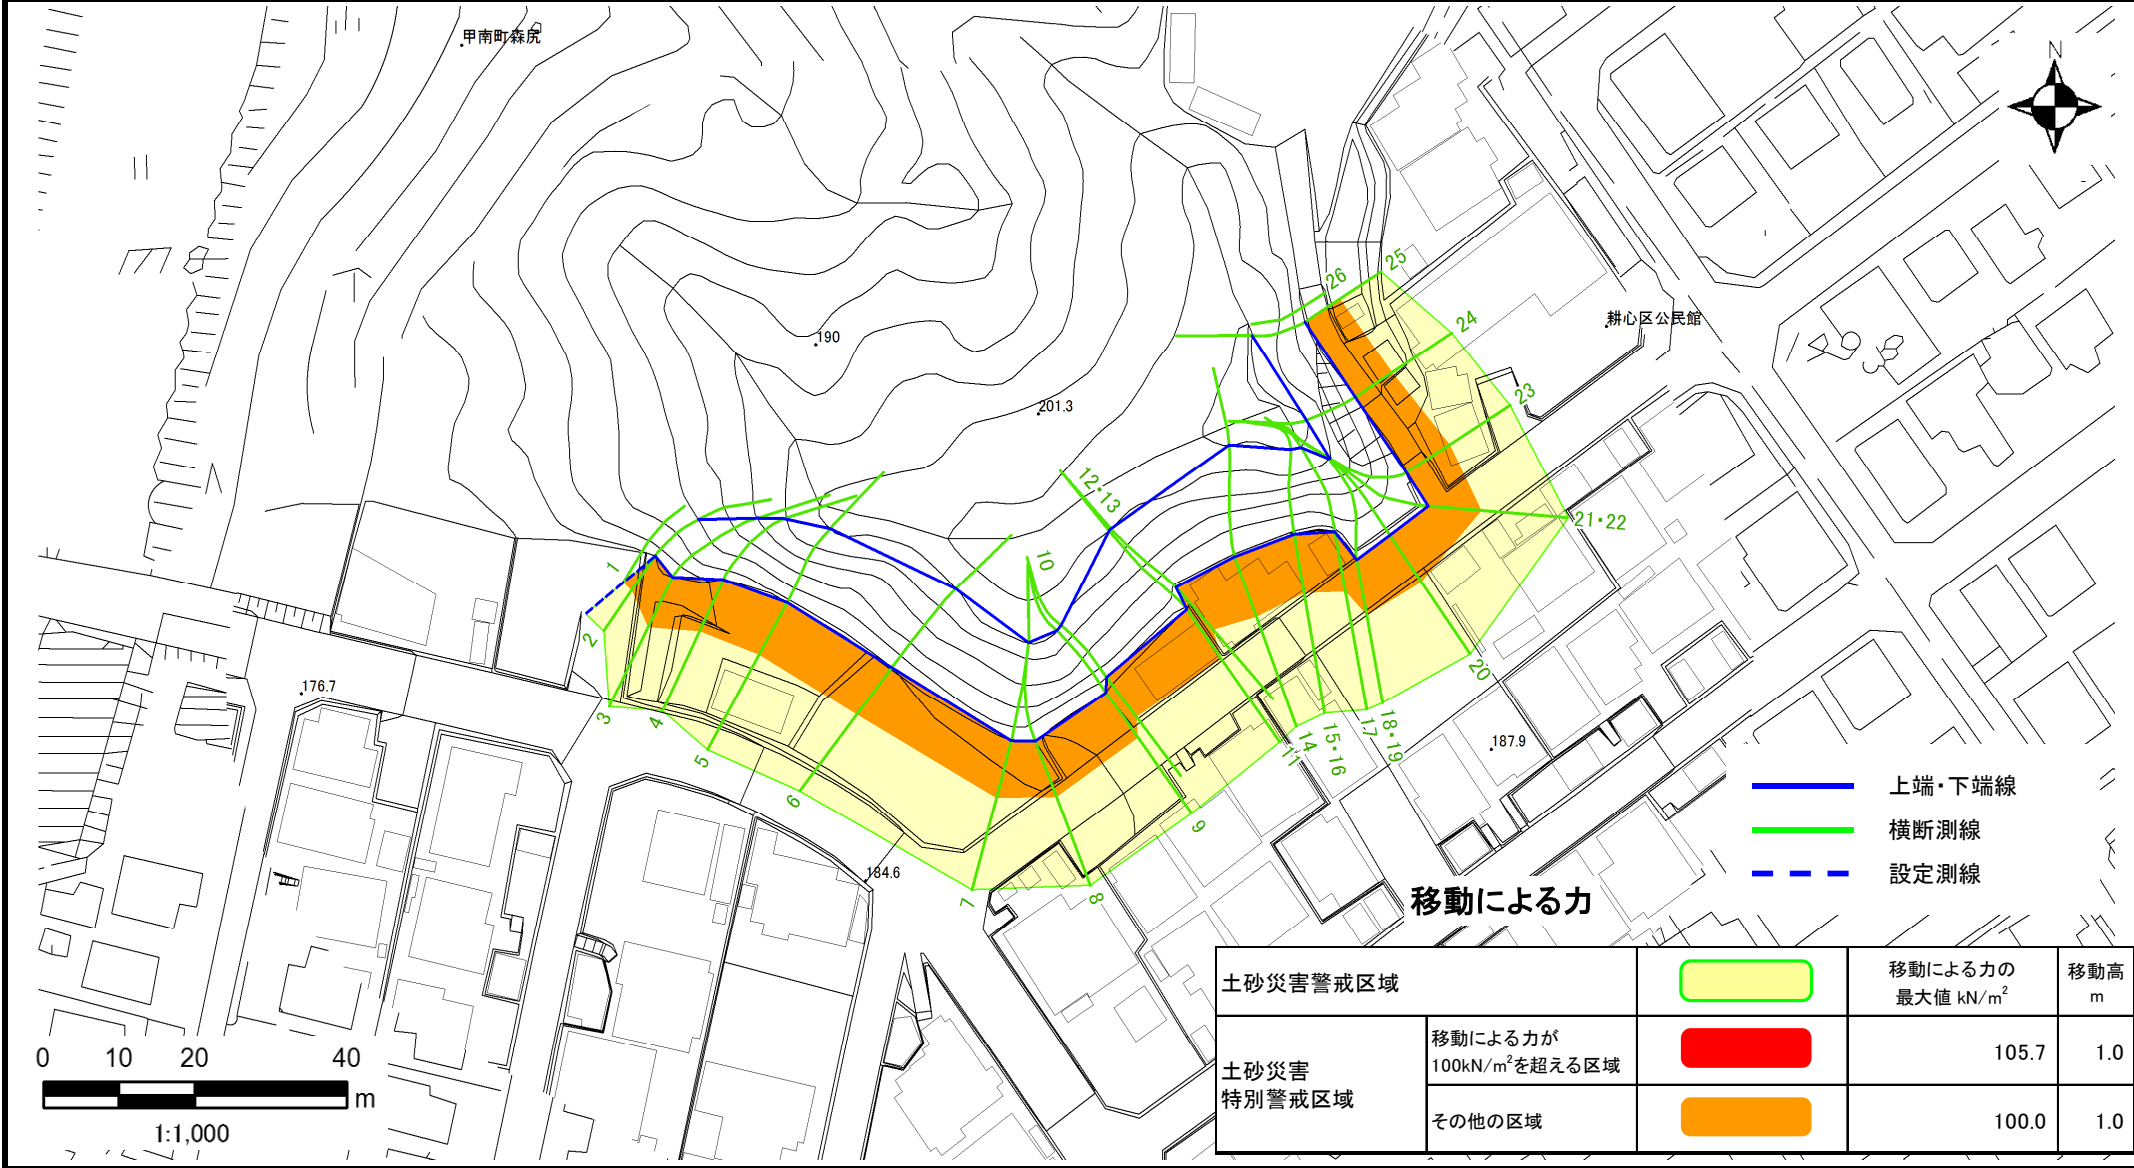
箇所番号	I-3368	箇所名	耕心(3)	所在地	滋賀県甲賀市甲南町耕心2丁目
------	--------	-----	-------	-----	----------------
