土砂災害警戒区域・土砂災害特別警戒区域 区域図

自然現象の種類	急傾斜地の崩壊
区域番号	II-3865
区域の名称	杉谷(2)
区域の所在地	滋賀県甲賀市甲南町杉谷

土砂災害警戒区域等設定図(オルソ画像)

土砂災害警戒区域等設定図

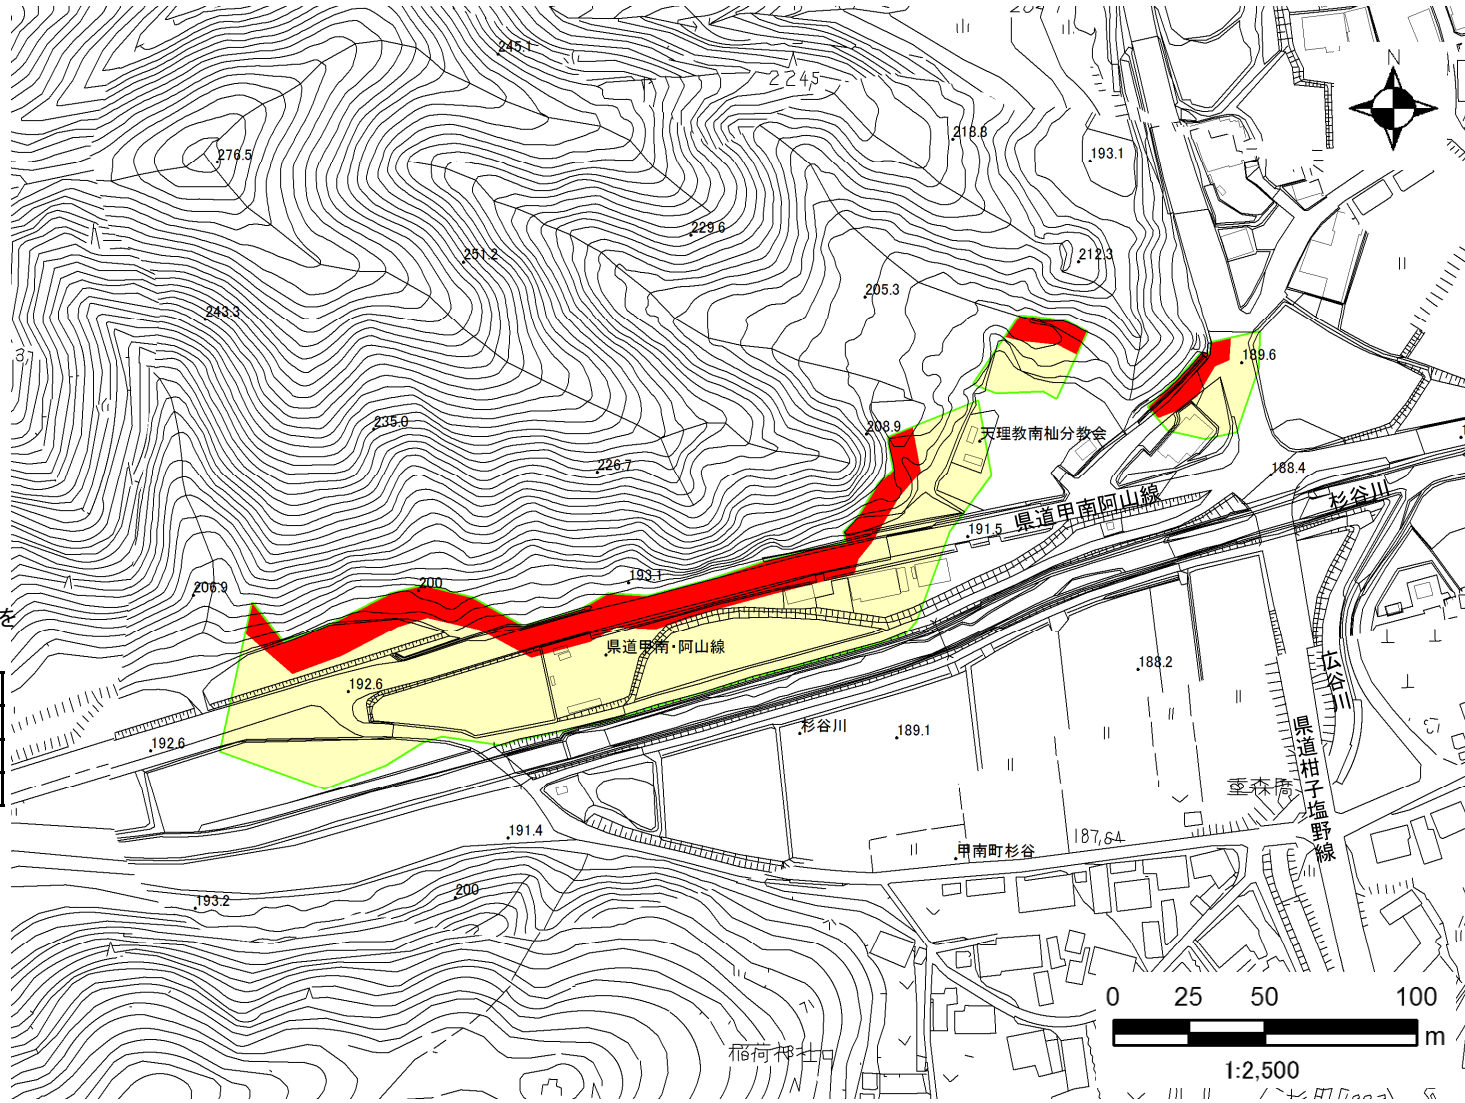
土砂災害警戒区域	
土砂災害特別警戒区域

○ この区域図は、空中写真測量による地形図に、実測による区域図を投影したものであり、一部異なって見える場合があります。詳しくは、土木事務所にお尋ねください。

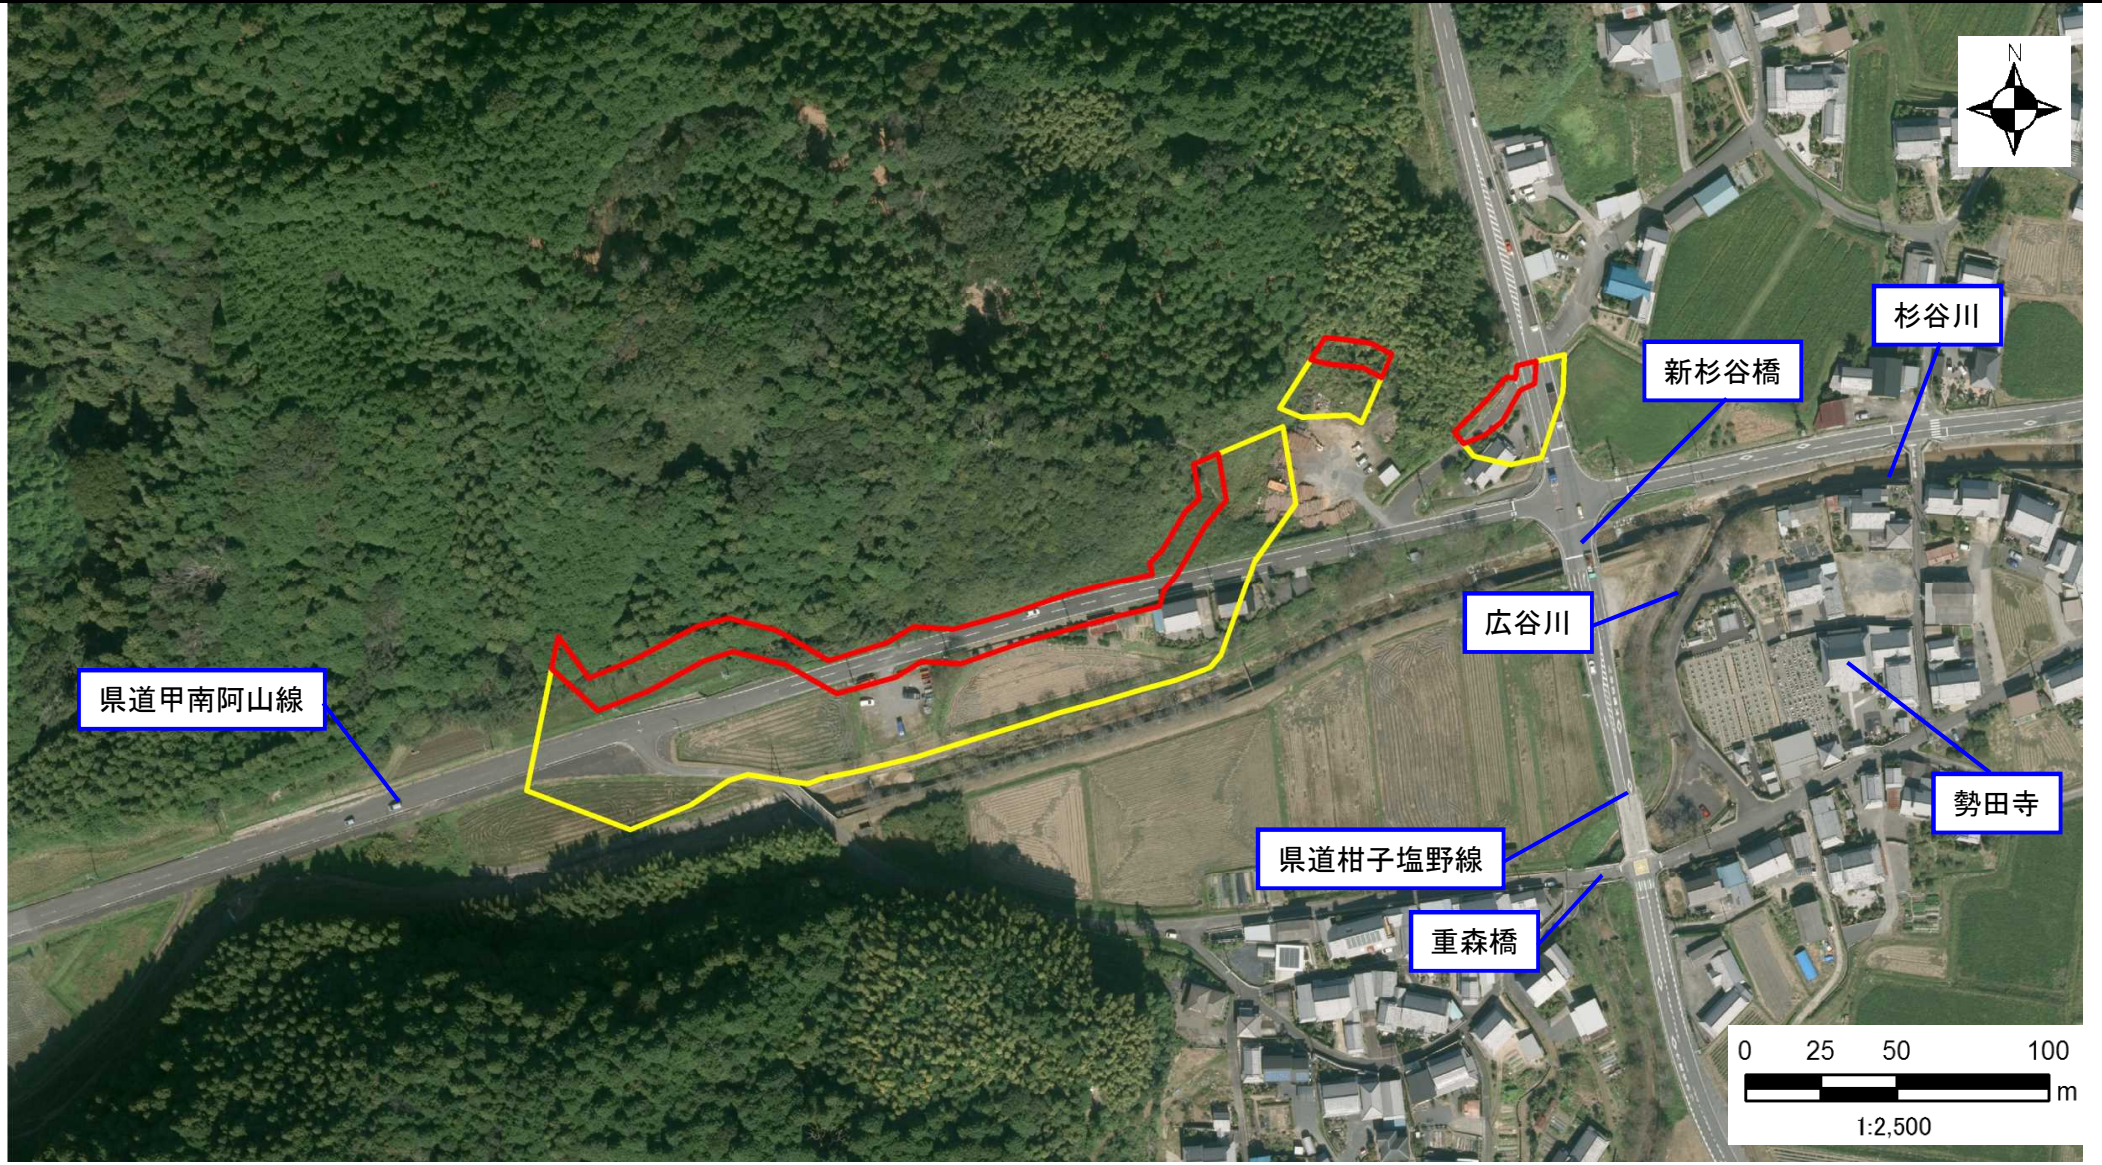
II-3865

杉谷(2)

滋賀県甲賀市甲南町杉谷

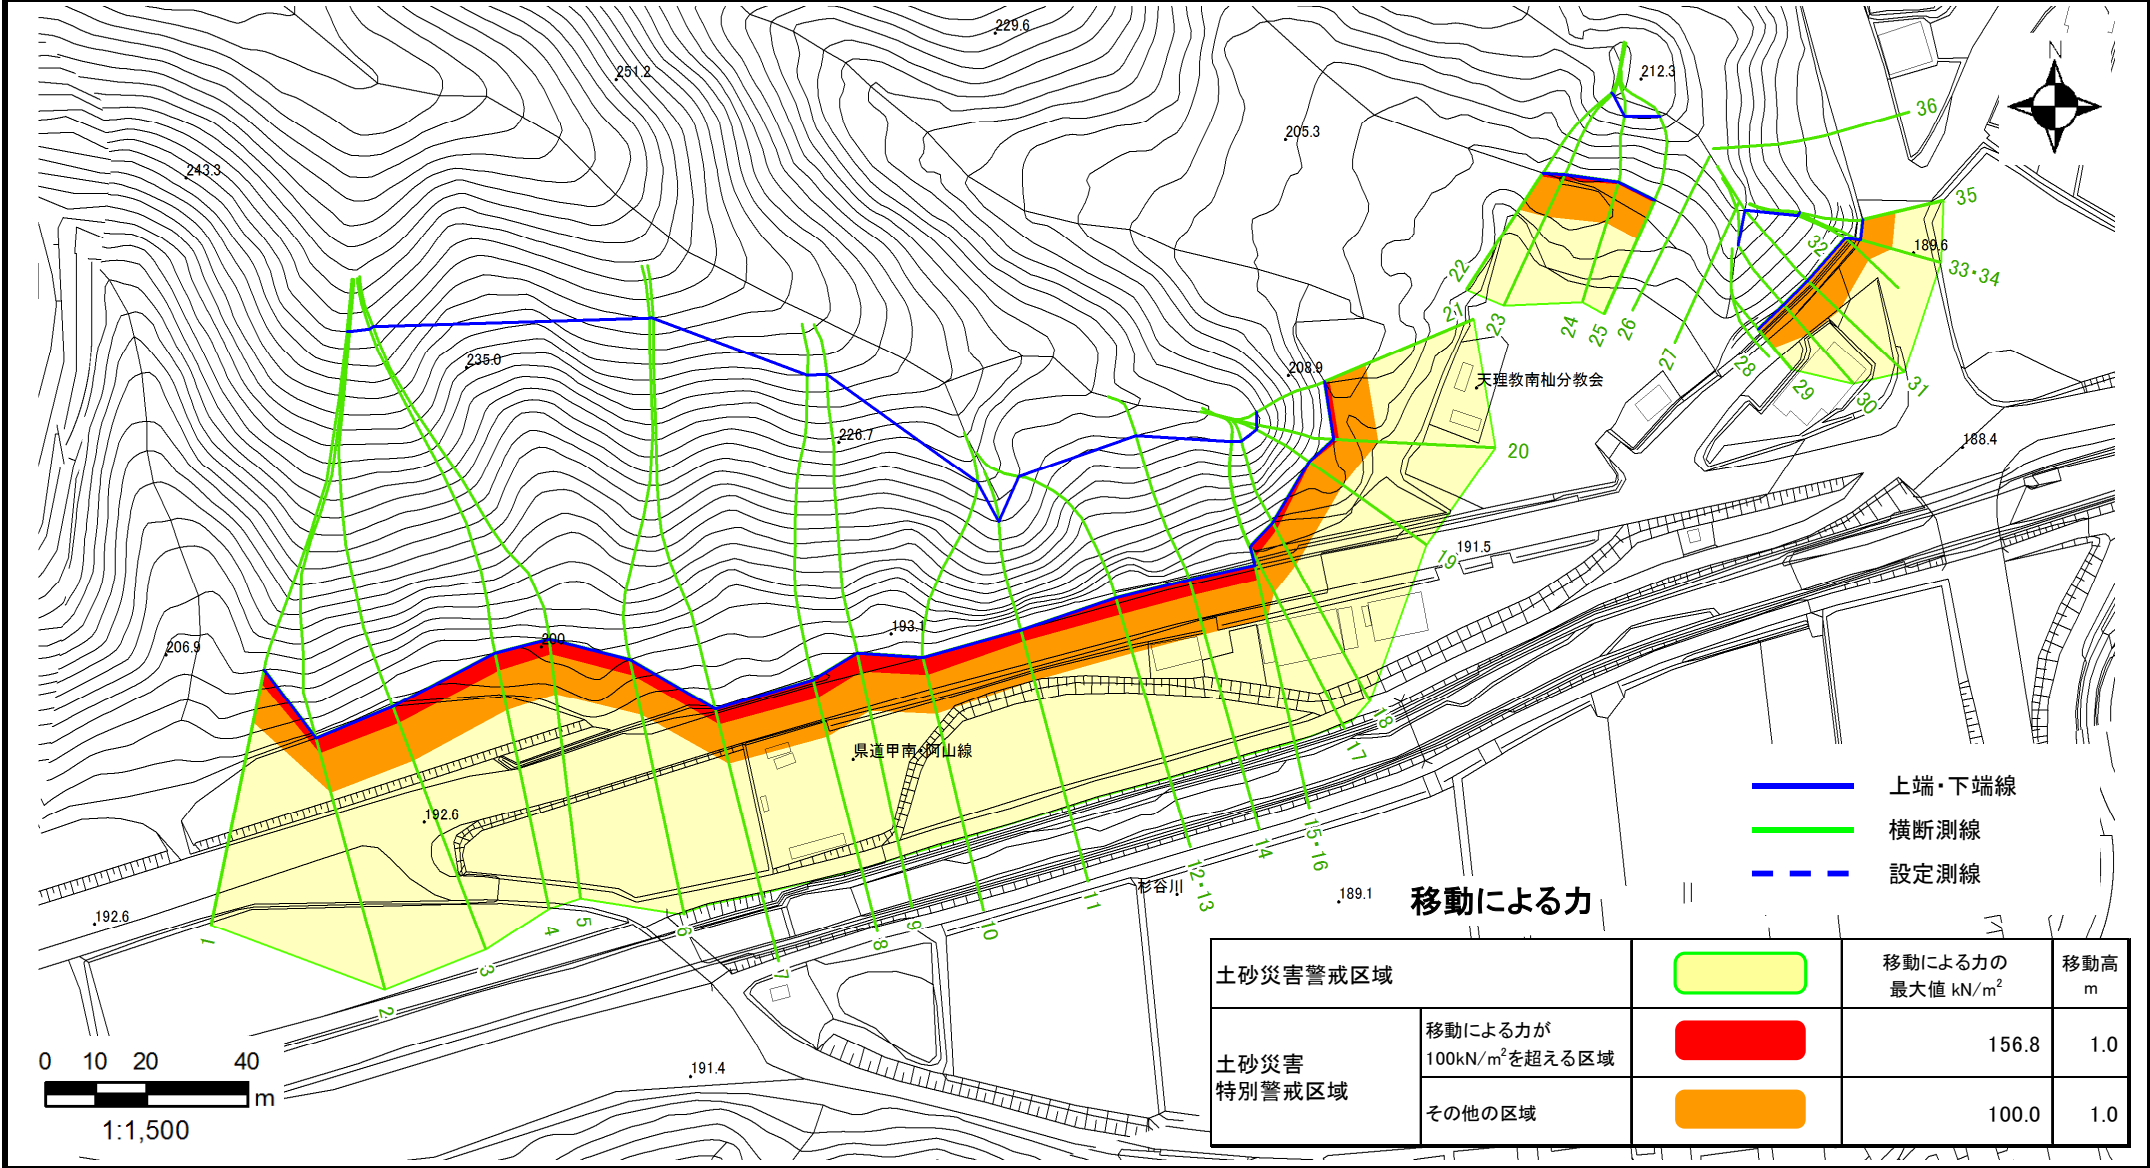
箇所番号	II-3865	箇所名	杉谷(2)	所在地	滋賀県甲賀市甲南町杉谷
------	---------	-----	-------	-----	-------------
