土砂災害警戒区域・土砂災害特別警戒区域 区域図

自然現象の種類	急傾斜地の崩壊
区域番号	II-3473
区域の名称	下馬杉(8)
区域の所在地	滋賀県甲賀市甲南町下馬杉

土砂災害警戒区域等設定図

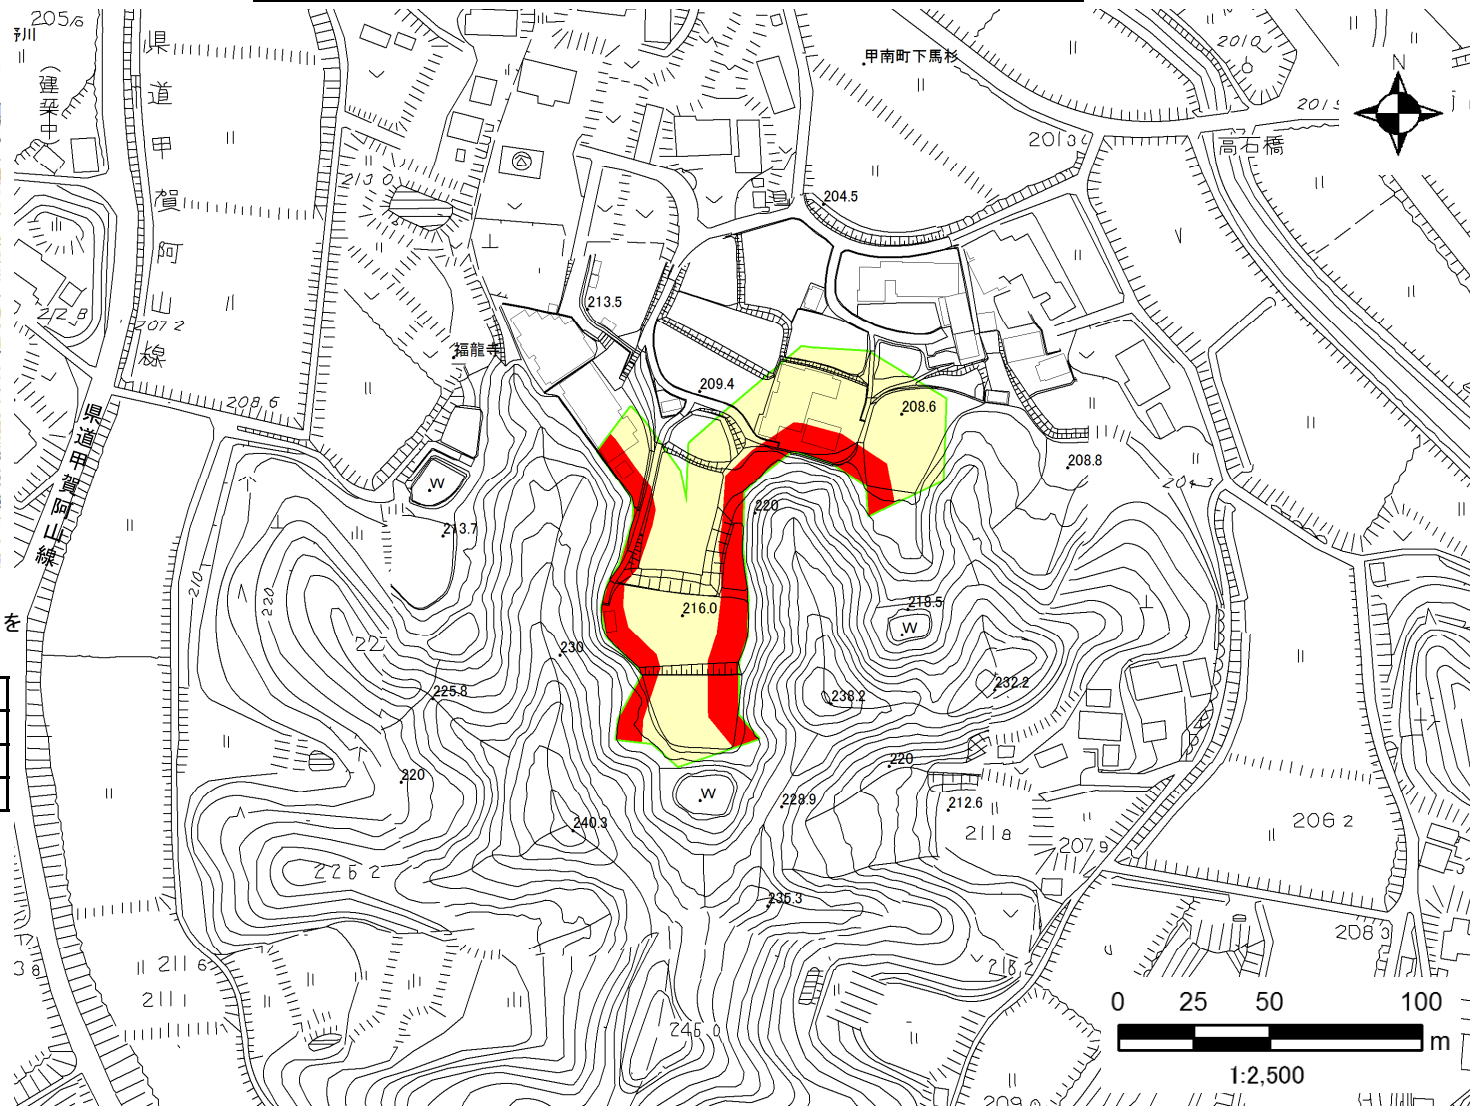
土砂災害警戒区域	
土砂災害特別警戒区域

○ この区域図は、空中写真測量による地形図に、実測による区域図を投影したものであり、一部異なって見える場合があります。詳しくは、土木事務所にお尋ねください。
