土砂災害警戒区域・土砂災害特別警戒区域 区域図

自然現象の種類	急傾斜地の崩壊
区域番号	II-3474
区域の名称	上馬杉(13)
区域の所在地	滋賀県甲賀市甲南町上馬杉

箇所番号	II-3474	箇所名	上馬杉(13)	所在地	滋賀県甲賀市甲南町上馬杉
------	---------	-----	---------	-----	--------------

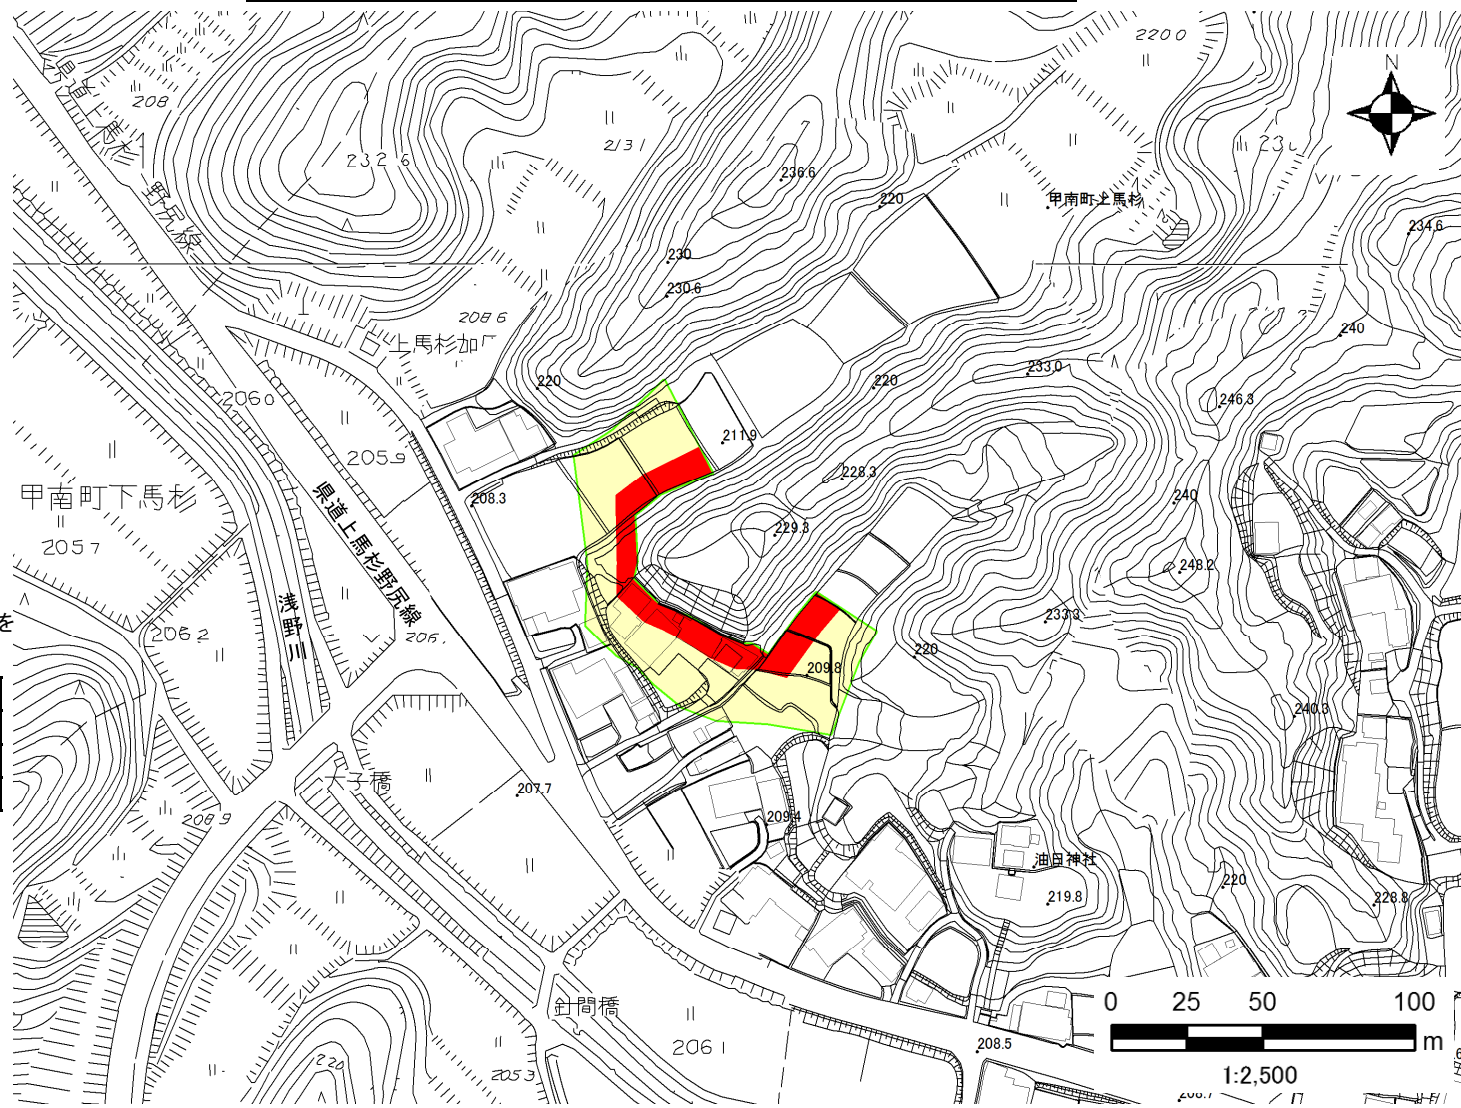
土砂災害警戒区域	
土砂災害特別警戒区域

○ この区域図は、空中写真測量による地形図に、実測による区域図を投影したものであり、一部異なって見える場合があります。詳しくは、土木事務所にお尋ねください。

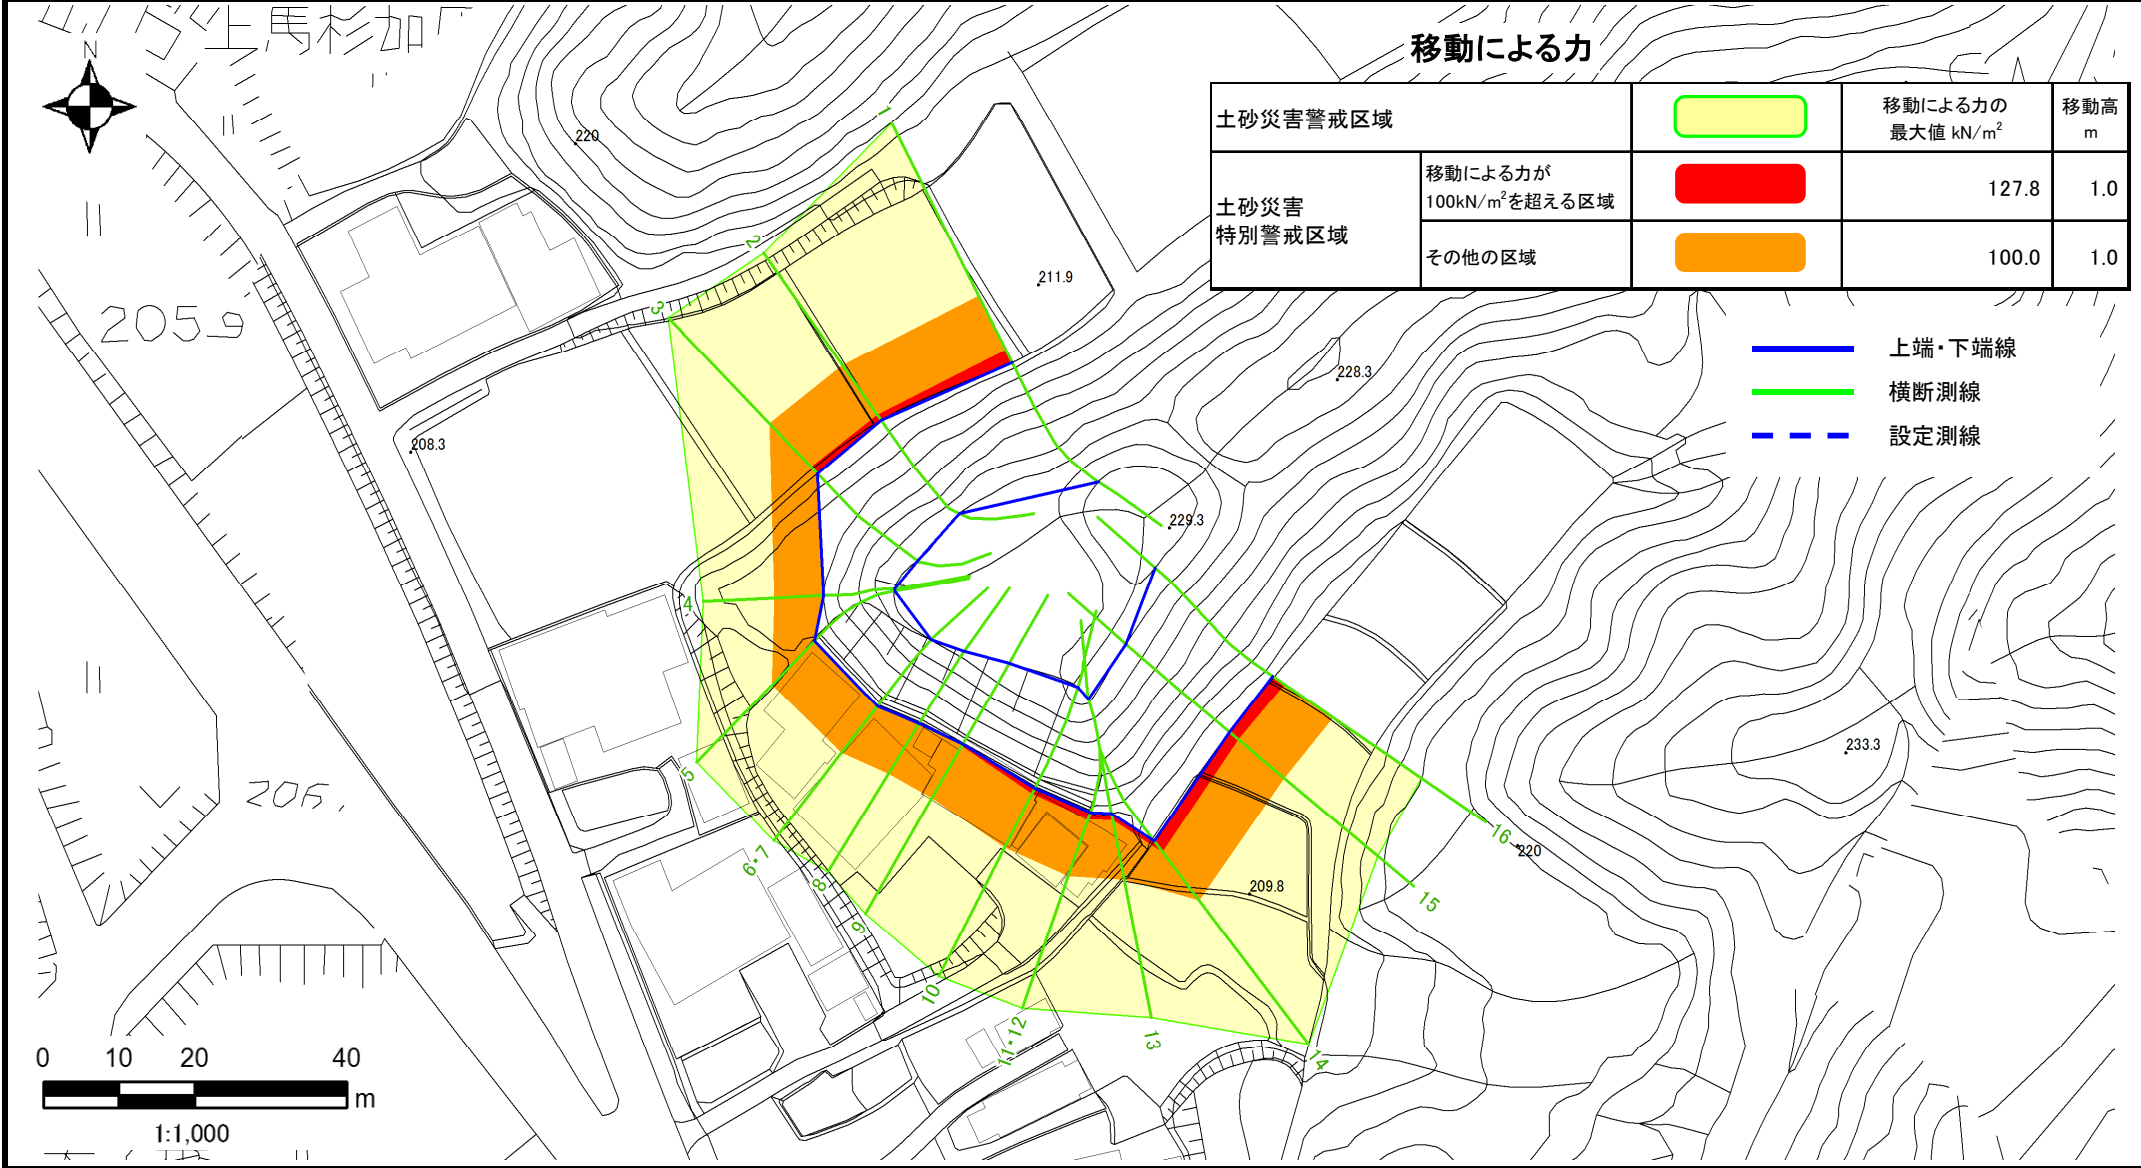
土砂災害警戒区域等設定図

箇所番号	Ⅱ-3474	箇所名	上馬杉(13)	所在地	滋賀県甲賀市甲南町上馬杉
------	--------	-----	---------	-----	--------------

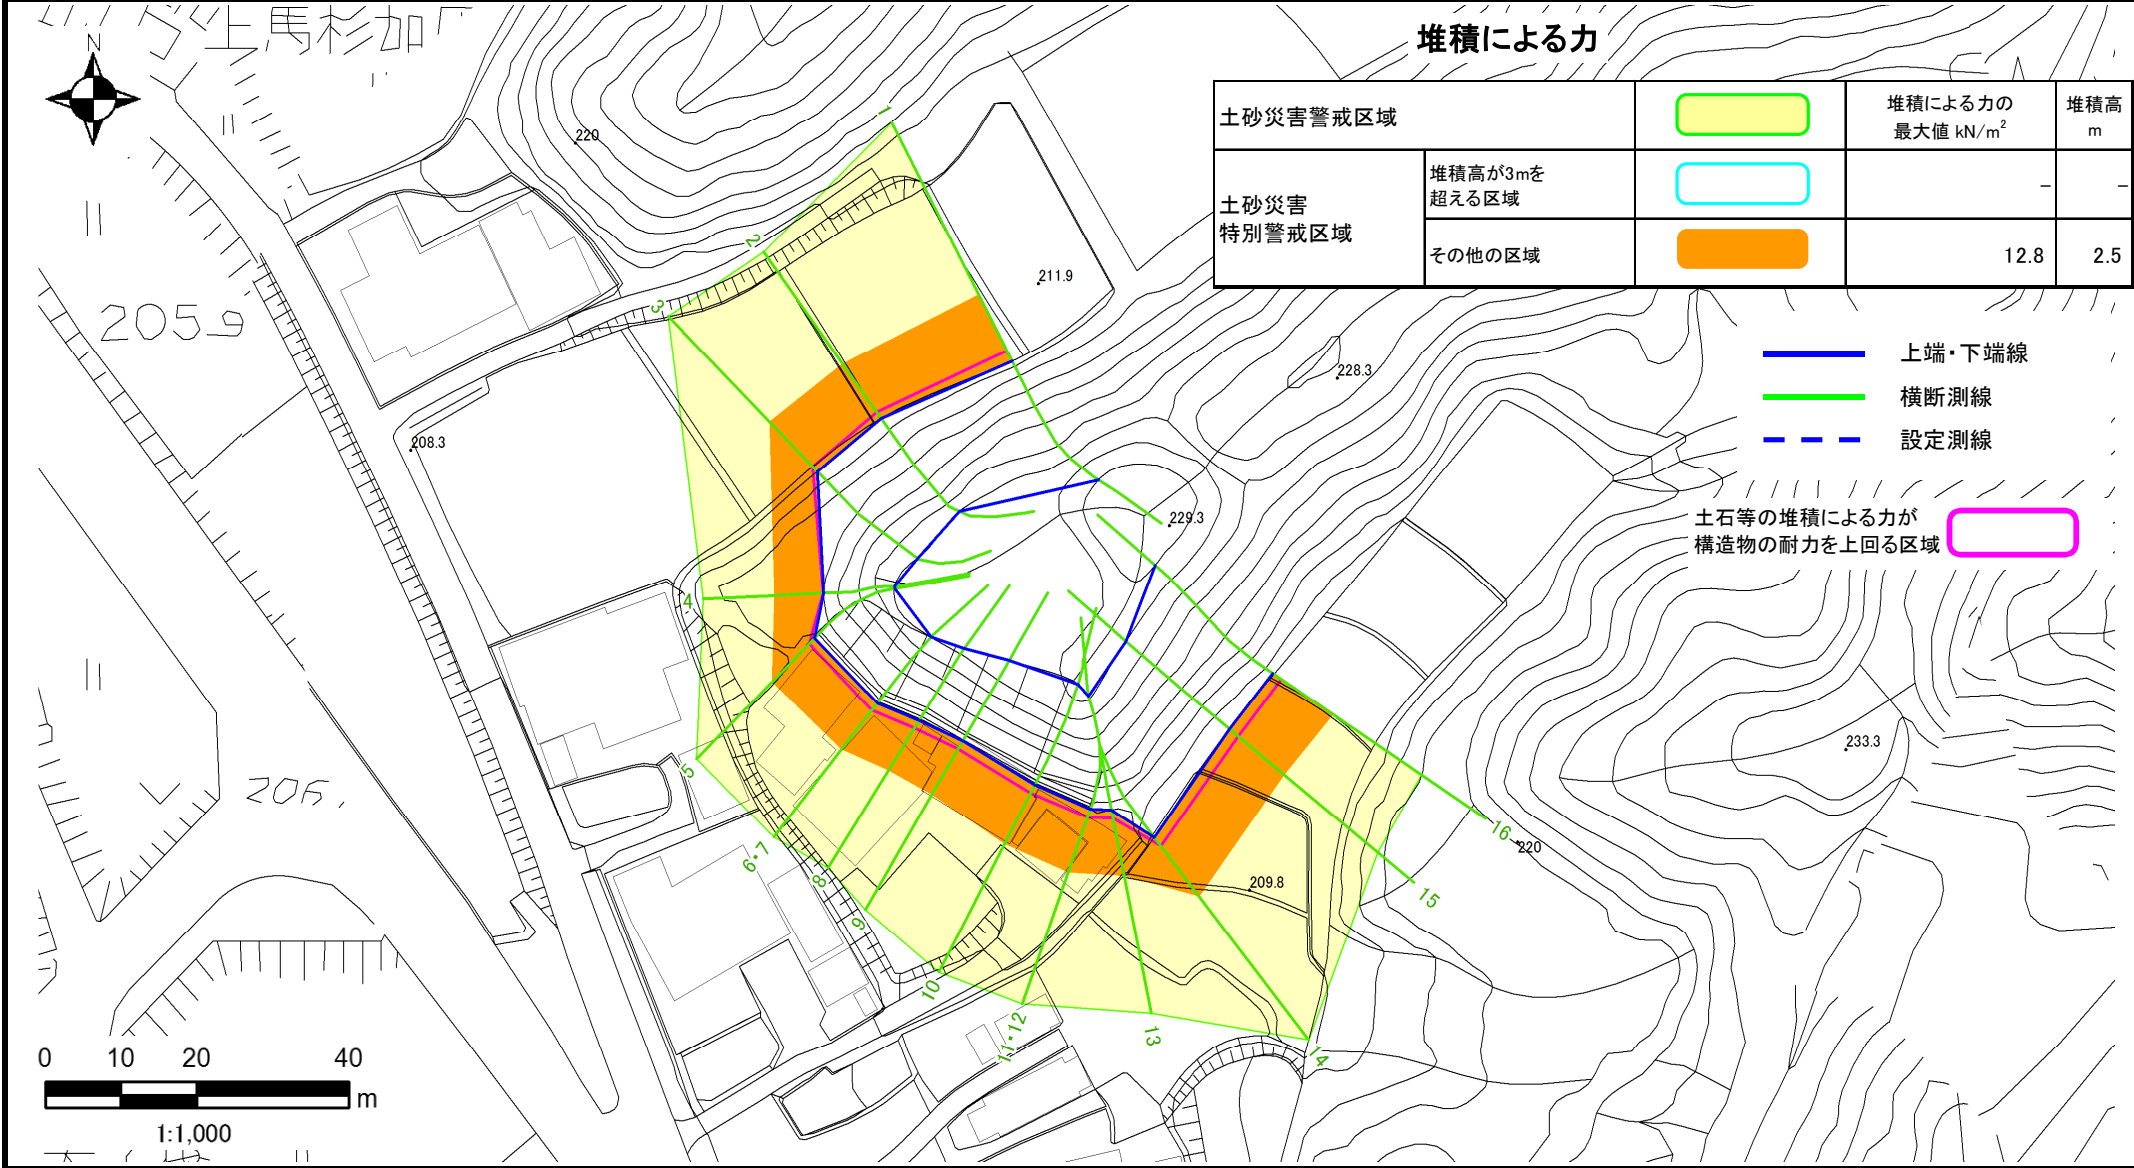
土砂災害警戒区域等設定図

堆積による力

土砂災害警戒区域		堆積による力の最大値 kN/m ²	堆積高 m
土砂災害特別警戒区域	堆積高が3mを超える区域	-	-
土砂災害特別警戒区域	その他の区域	12.8	2.5

土石等の堆積による力が構造物の耐力を上回る区域
