土砂災害警戒区域・土砂災害特別警戒区域 区域図

自然現象の種類	急傾斜地の崩壊
区域番号	II-3475
区域の名称	上馬杉(15)
区域の所在地	滋賀県甲賀市甲南町上馬杉

箇所番号	II-3475	箇所名	上馬杉(15)	所在地	滋賀県甲賀市甲南町上馬杉
------	---------	-----	---------	-----	--------------

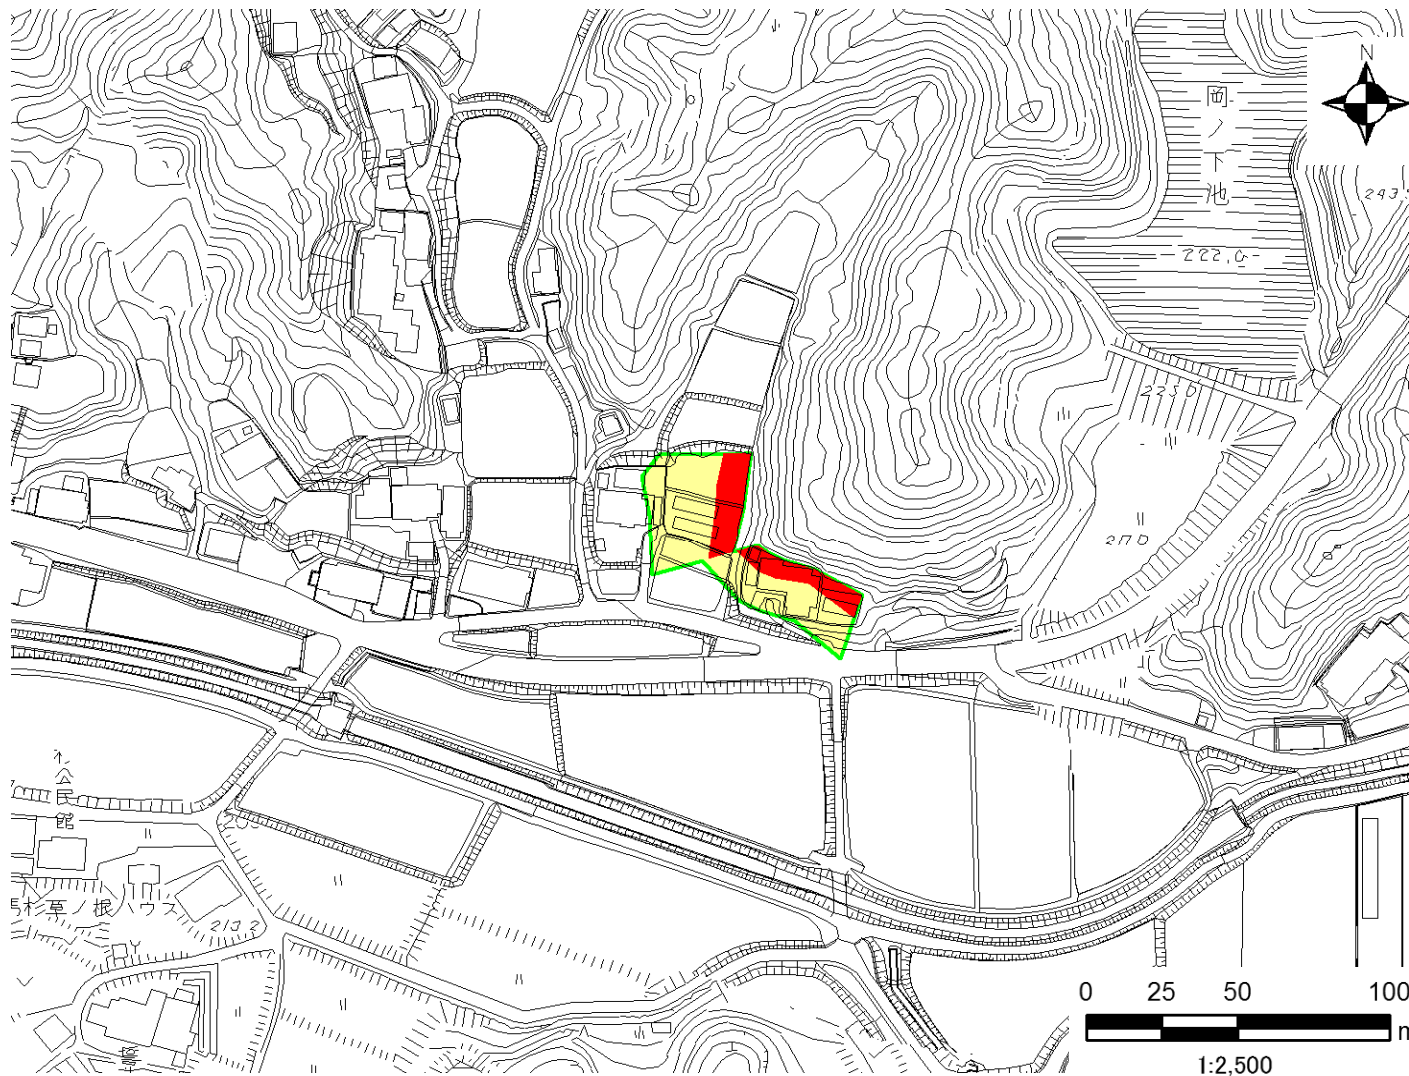
土砂災害警戒区域	
土砂災害特別警戒区域

○ この区域図は、空中写真測量による地形図に、実測による区域図を投影したものであり、一部異なって見える場合があります。詳しくは、土木事務所にお尋ねください。

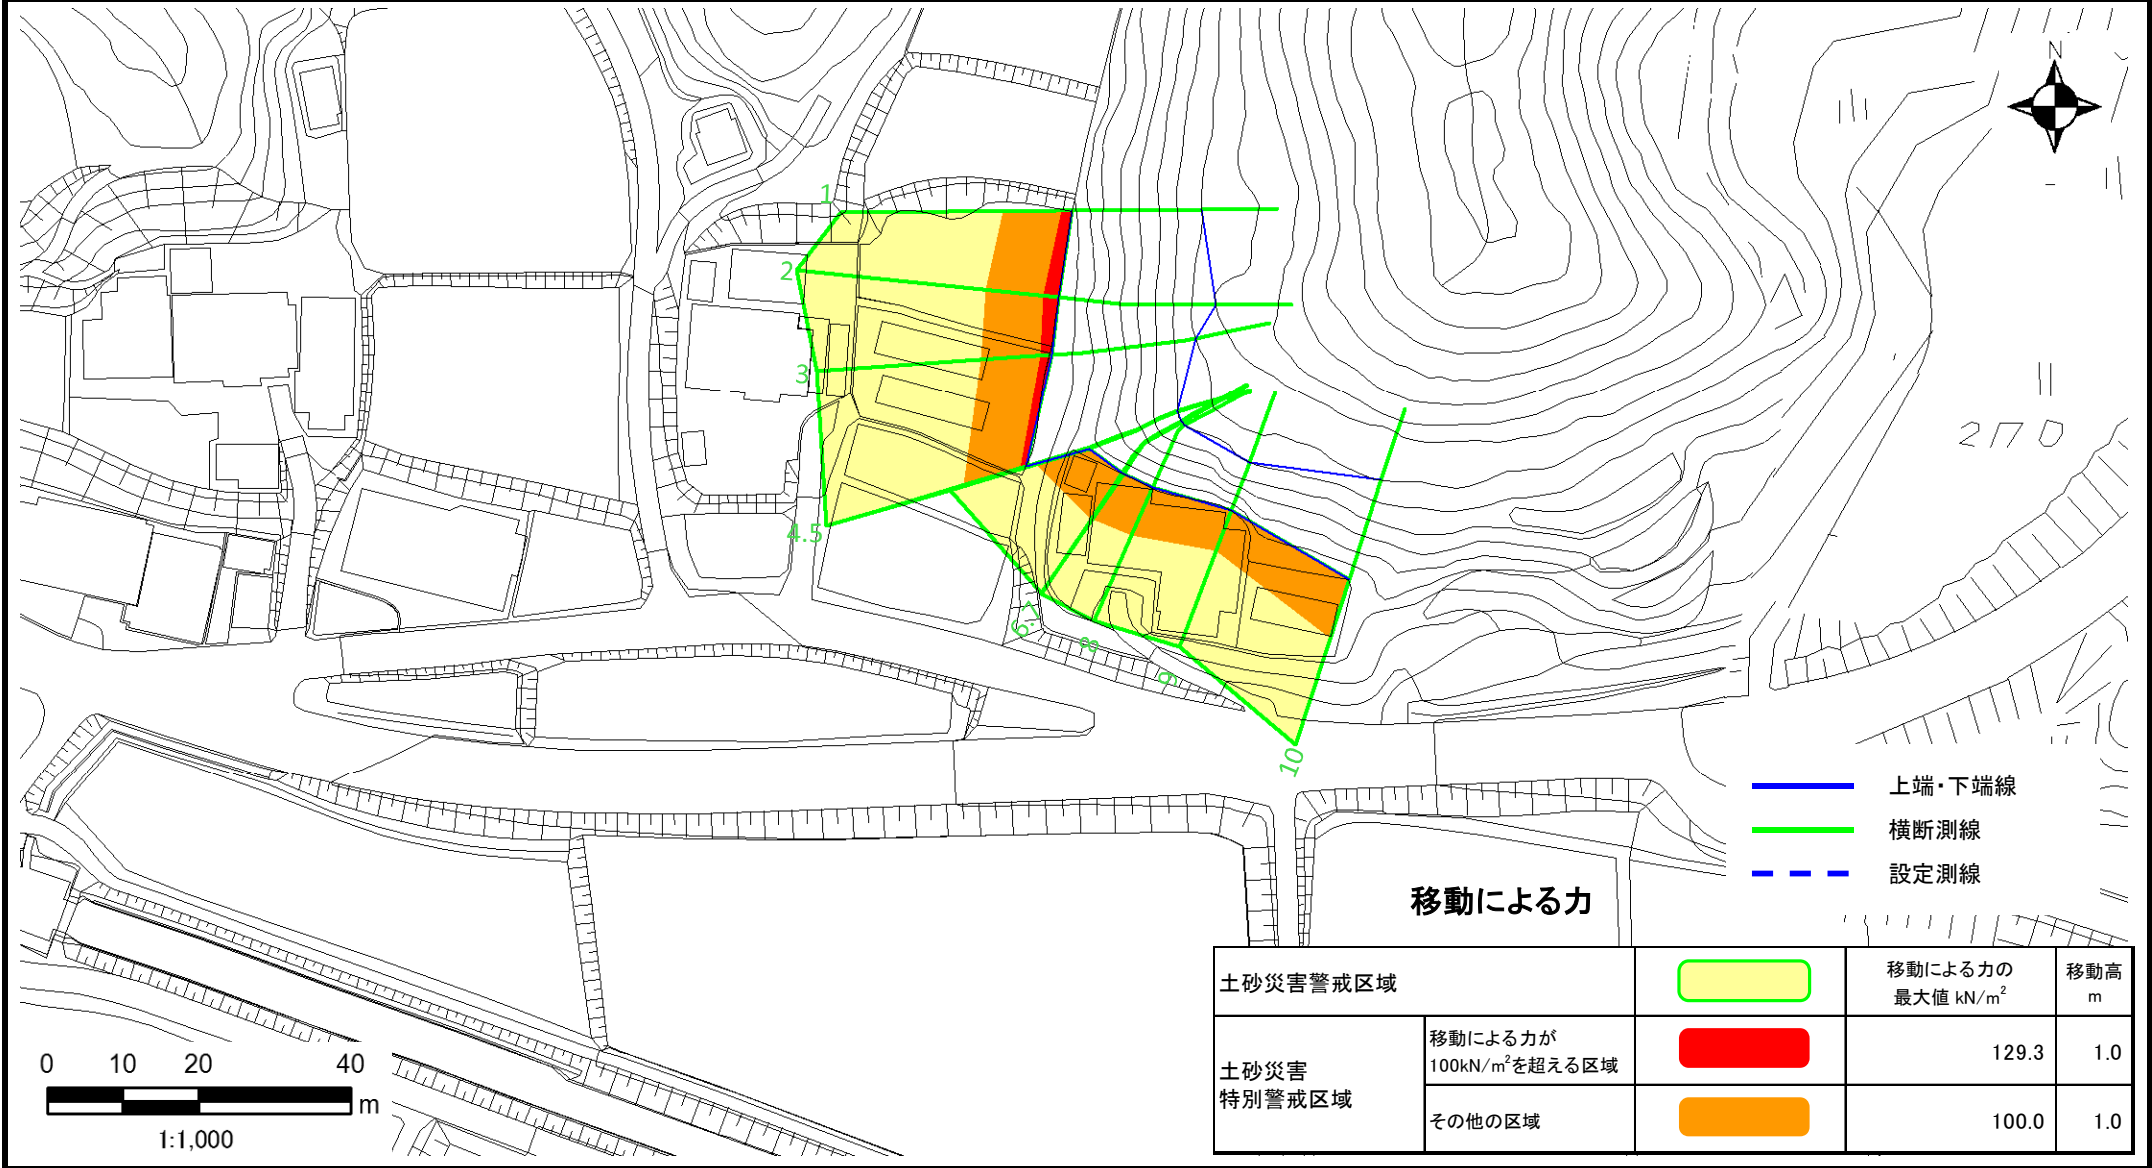
土砂災害警戒区域等設定図

箇所番号	II-3475	箇所名	上馬杉(15)	所在地	滋賀県甲賀市甲南町上馬杉
------	---------	-----	---------	-----	--------------

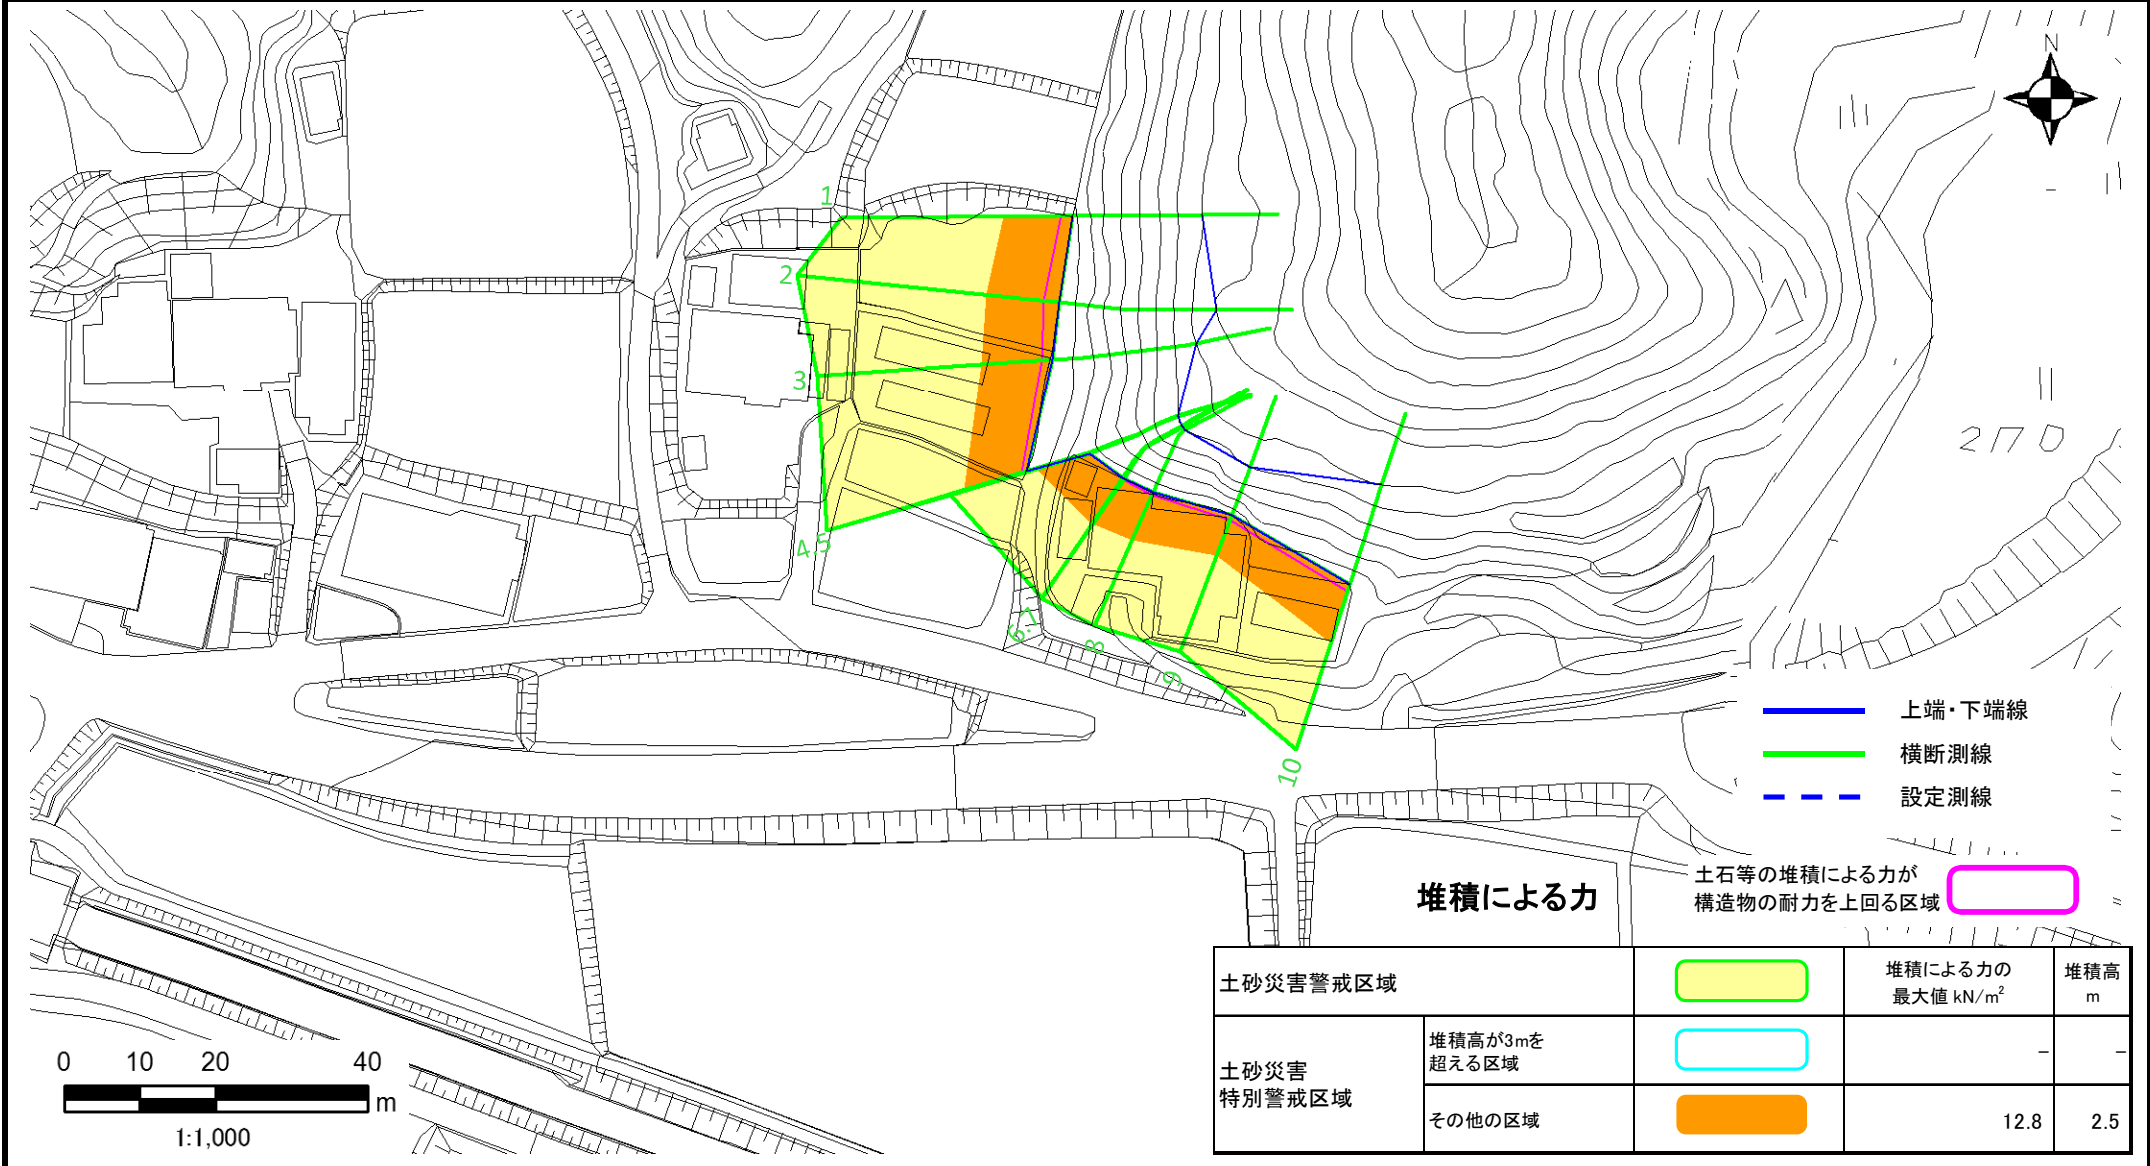
土砂災害警戒区域等設定図

土砂災害警戒区域		移動による力の 最大値 kN/m ²	移動高 m
土砂災害 特別警戒区域	移動による力が 100kN/m ² を超える区域	129.3	1.0
	その他の区域	100.0	1.0

箇所番号	II-3475	箇所名	上馬杉(15)	所在地	滋賀県甲賀市甲南町上馬杉
------	---------	-----	---------	-----	--------------
