土砂災害警戒区域・土砂災害特別警戒区域 区域図

自然現象の種類	急傾斜地の崩壊
区域番号	II-3432
区域の名称	松尾(6)
区域の所在地	滋賀県甲賀市水口町松尾

土砂災害警戒区域等設定図(オルソ画像)

土砂災害警戒区域等設定図

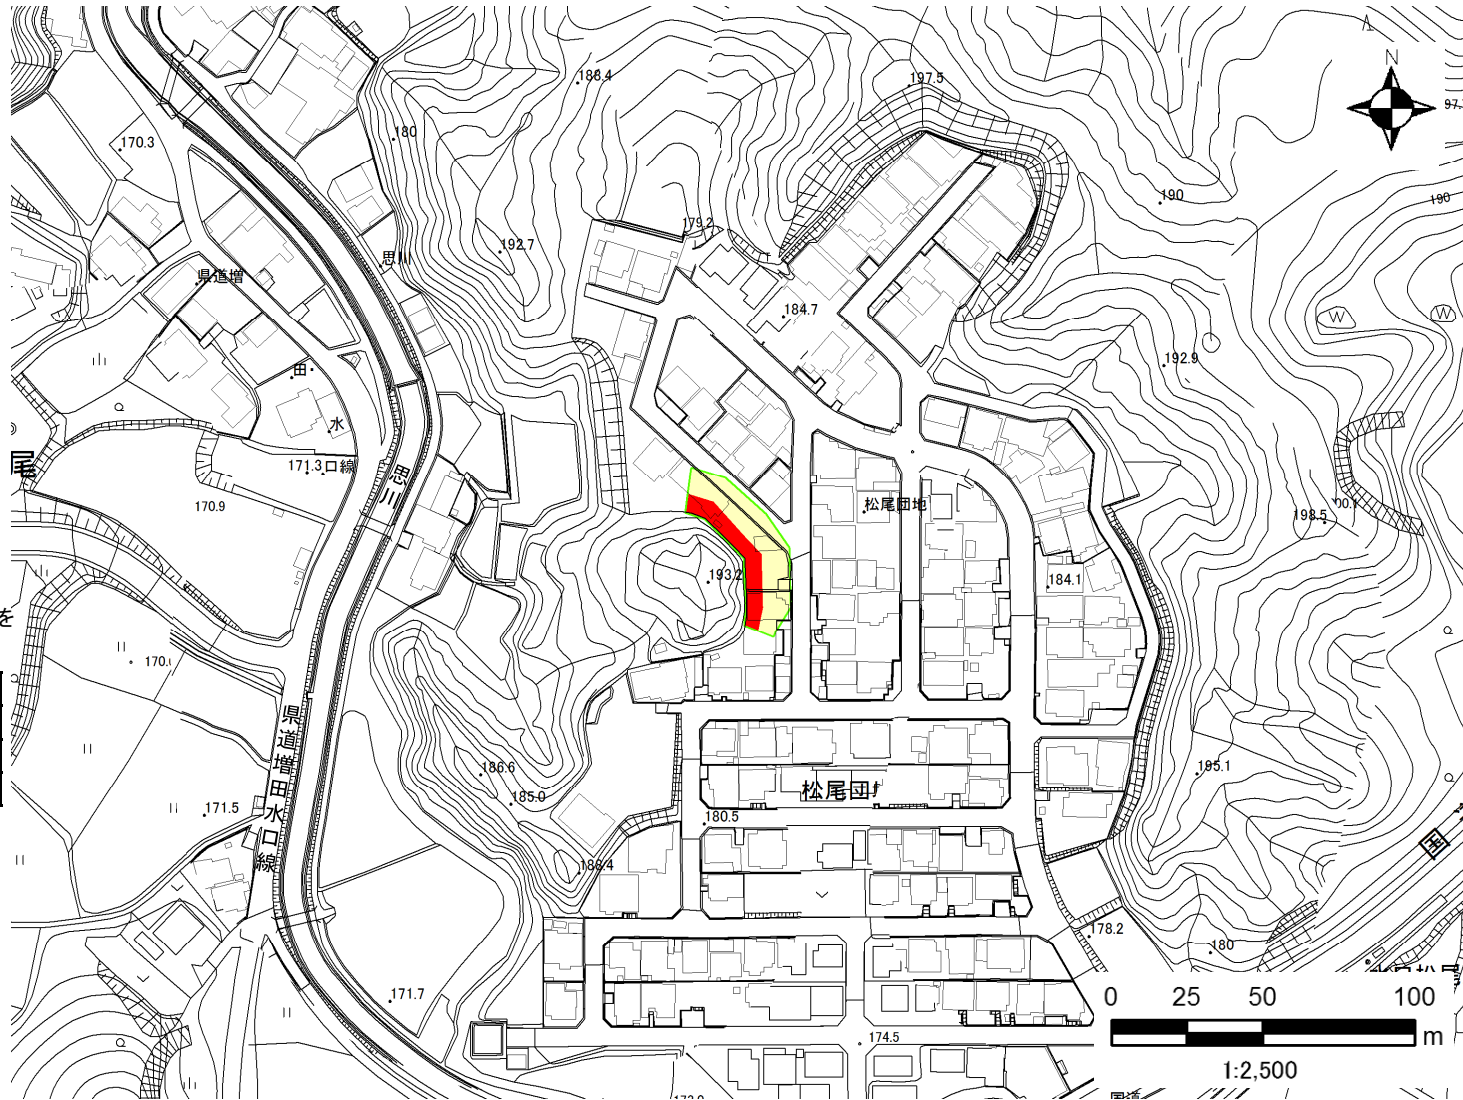
土砂災害警戒区域	
土砂災害特別警戒区域

○ この区域図は、空中写真測量による地形図に、実測による区域図を投影したものであり、一部異なって見える場合があります。詳しくは、土木事務所にお尋ねください。

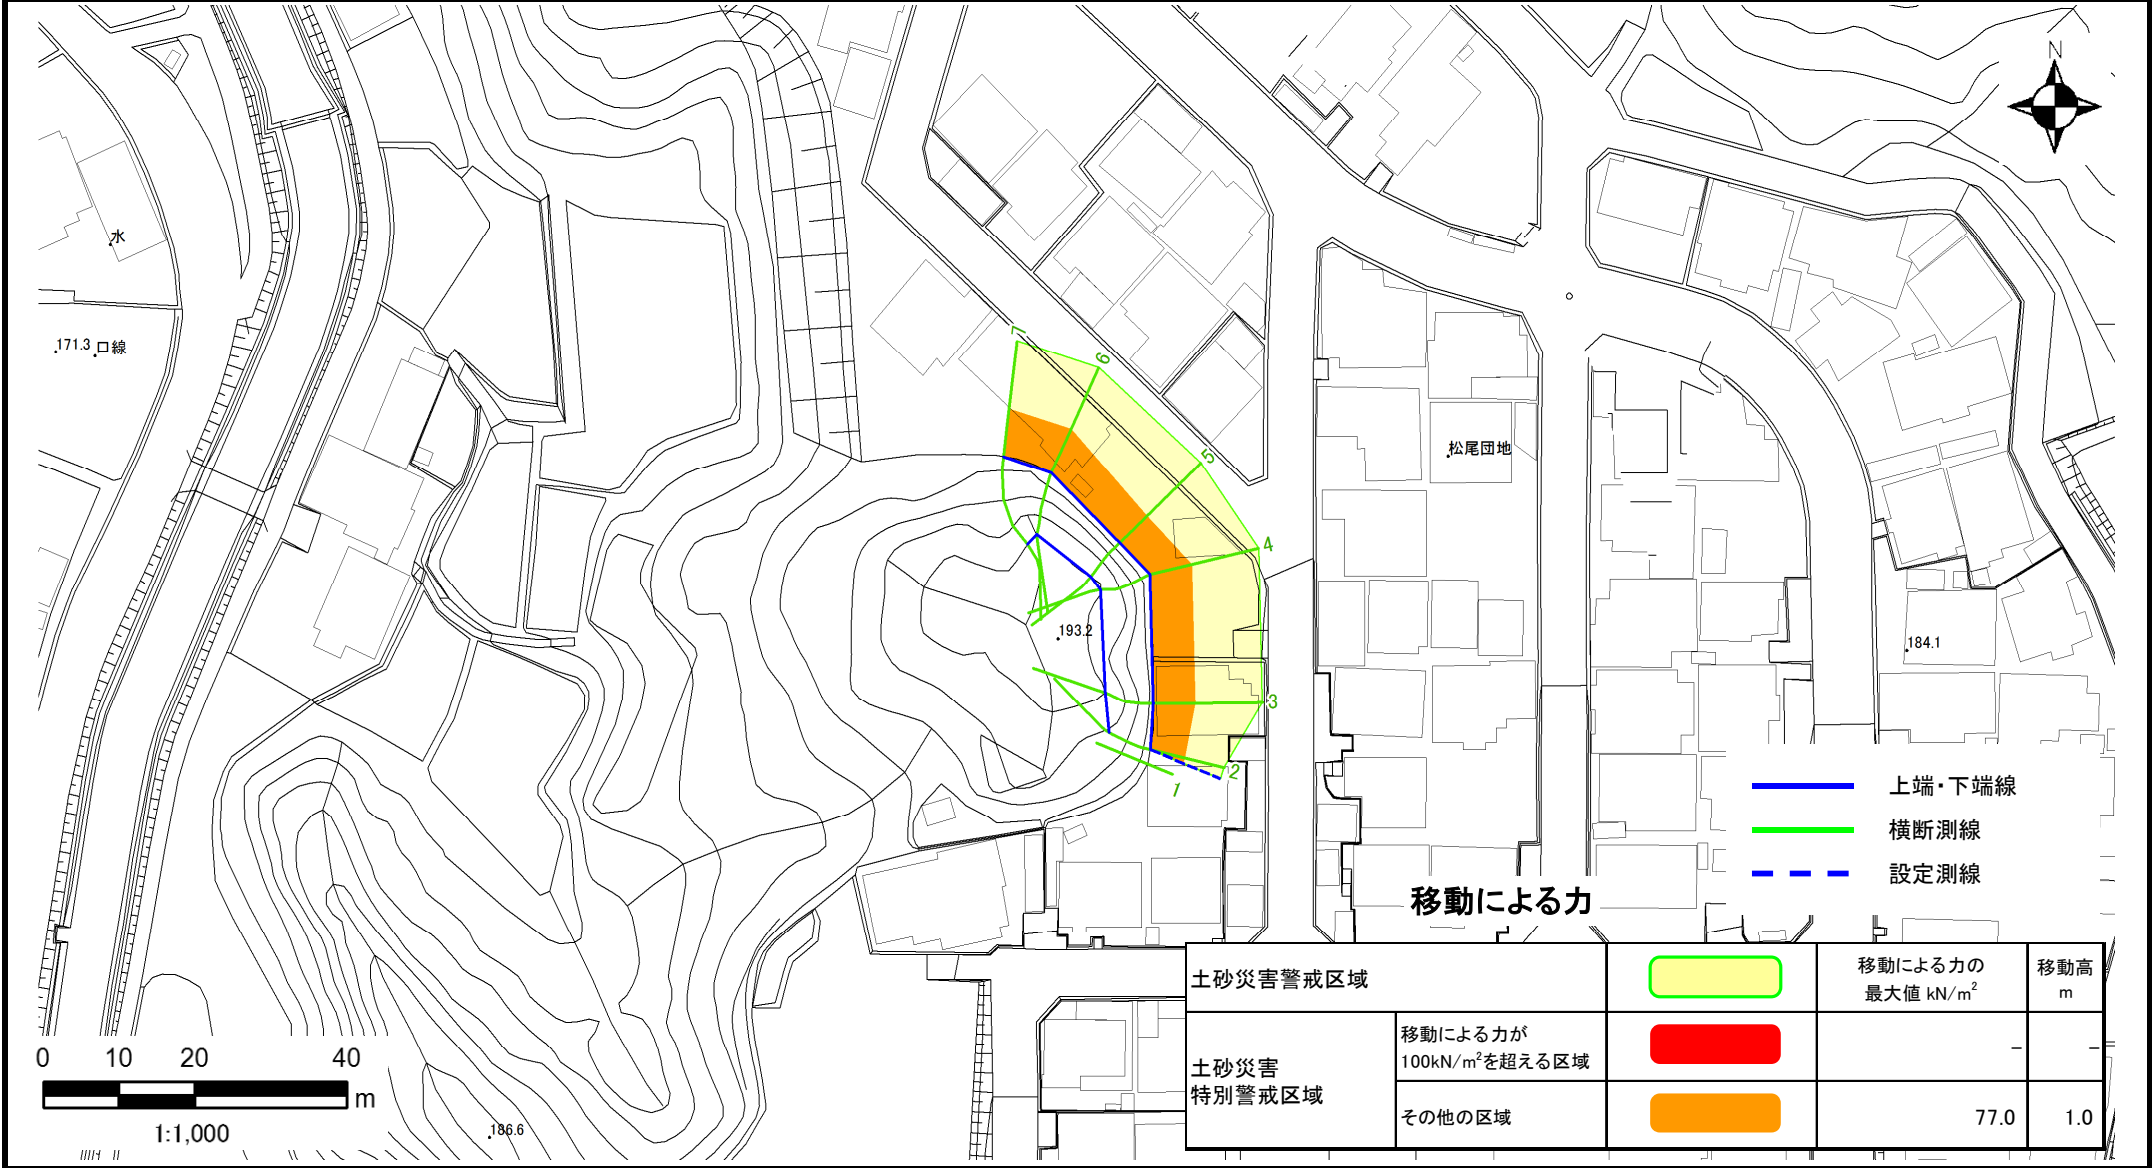
箇所番号	II-3432	箇所名	松尾(6)	所在地	滋賀県甲賀市水口町松尾
------	---------	-----	-------	-----	-------------
