土砂災害警戒区域・土砂災害特別警戒区域 区域図

自然現象の種類	急傾斜地の崩壊
区域番号	I-3725
区域の名称	松尾(4)
区域の所在地	滋賀県甲賀市水口町松尾

土砂災害警戒区域等設定図(オルソ画像)

土砂災害警戒区域等設定図

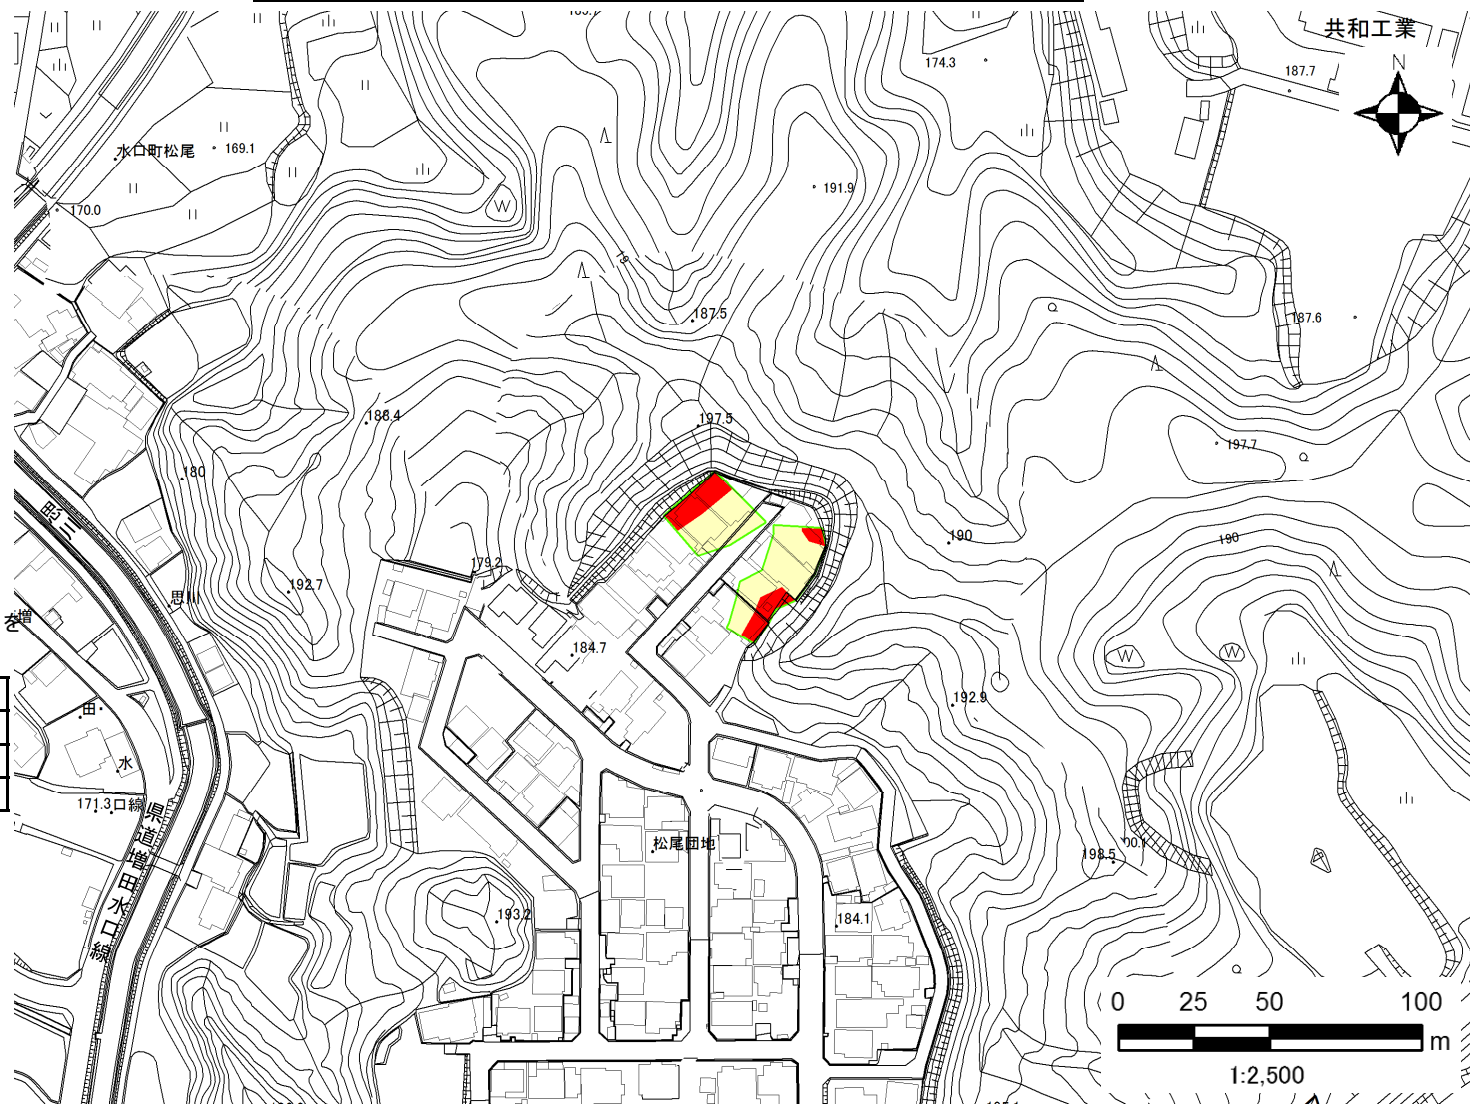
土砂災害警戒区域	
土砂災害特別警戒区域

○ この区域図は、空中写真測量による地形図に、実測による区域図を投影したものであり、一部異なって見える場合があります。詳しくは、土木事務所にお尋ねください。

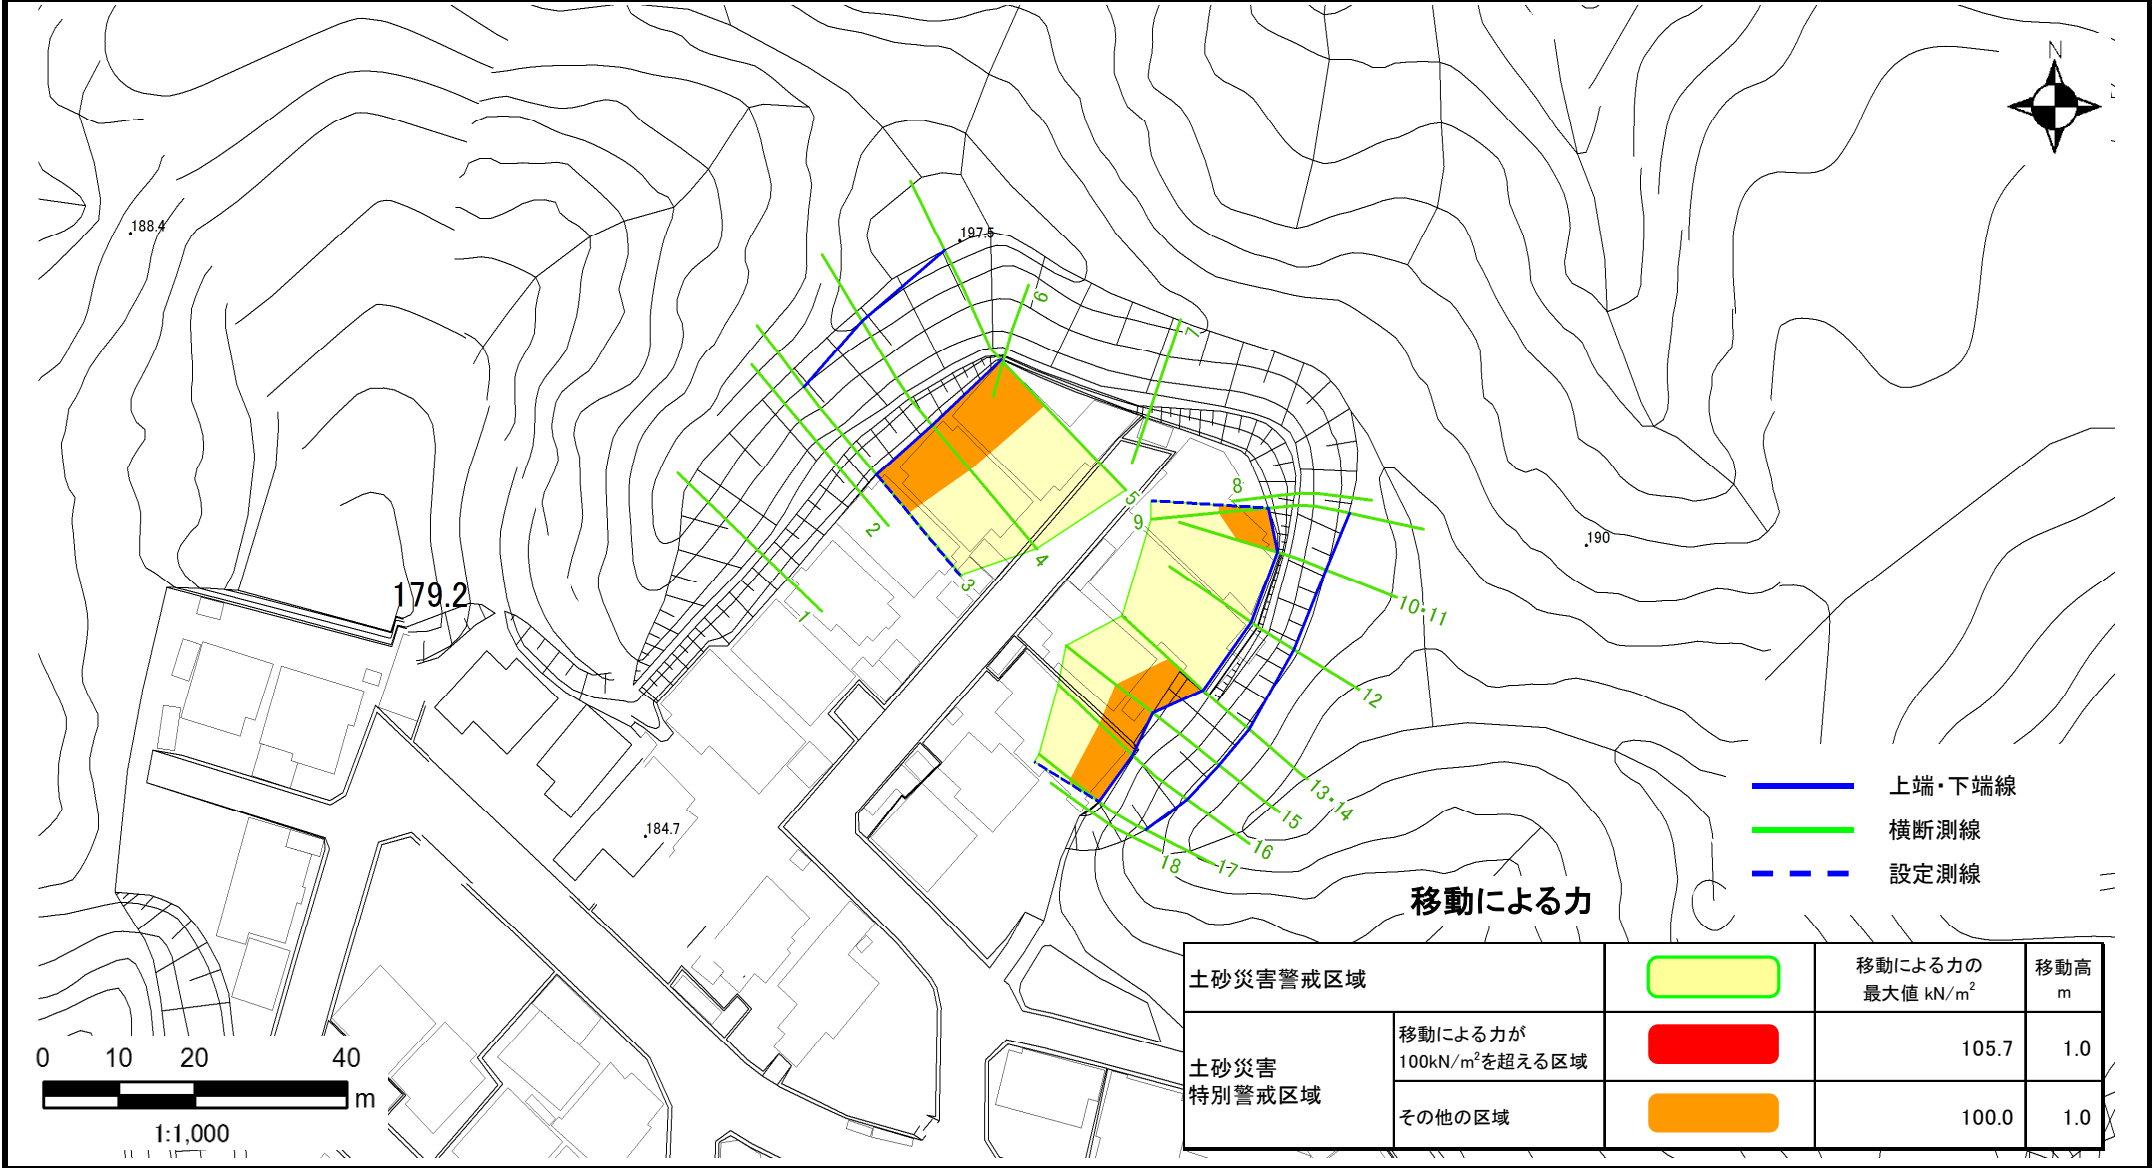
移動による力

土砂災害警戒区域		移動による力の 最大値 kN/m^2	移動高 m
土砂災害 特別警戒区域	移動による力が 100kN/m^2 を超える区域	105.7	1.0
	その他の区域	100.0	1.0

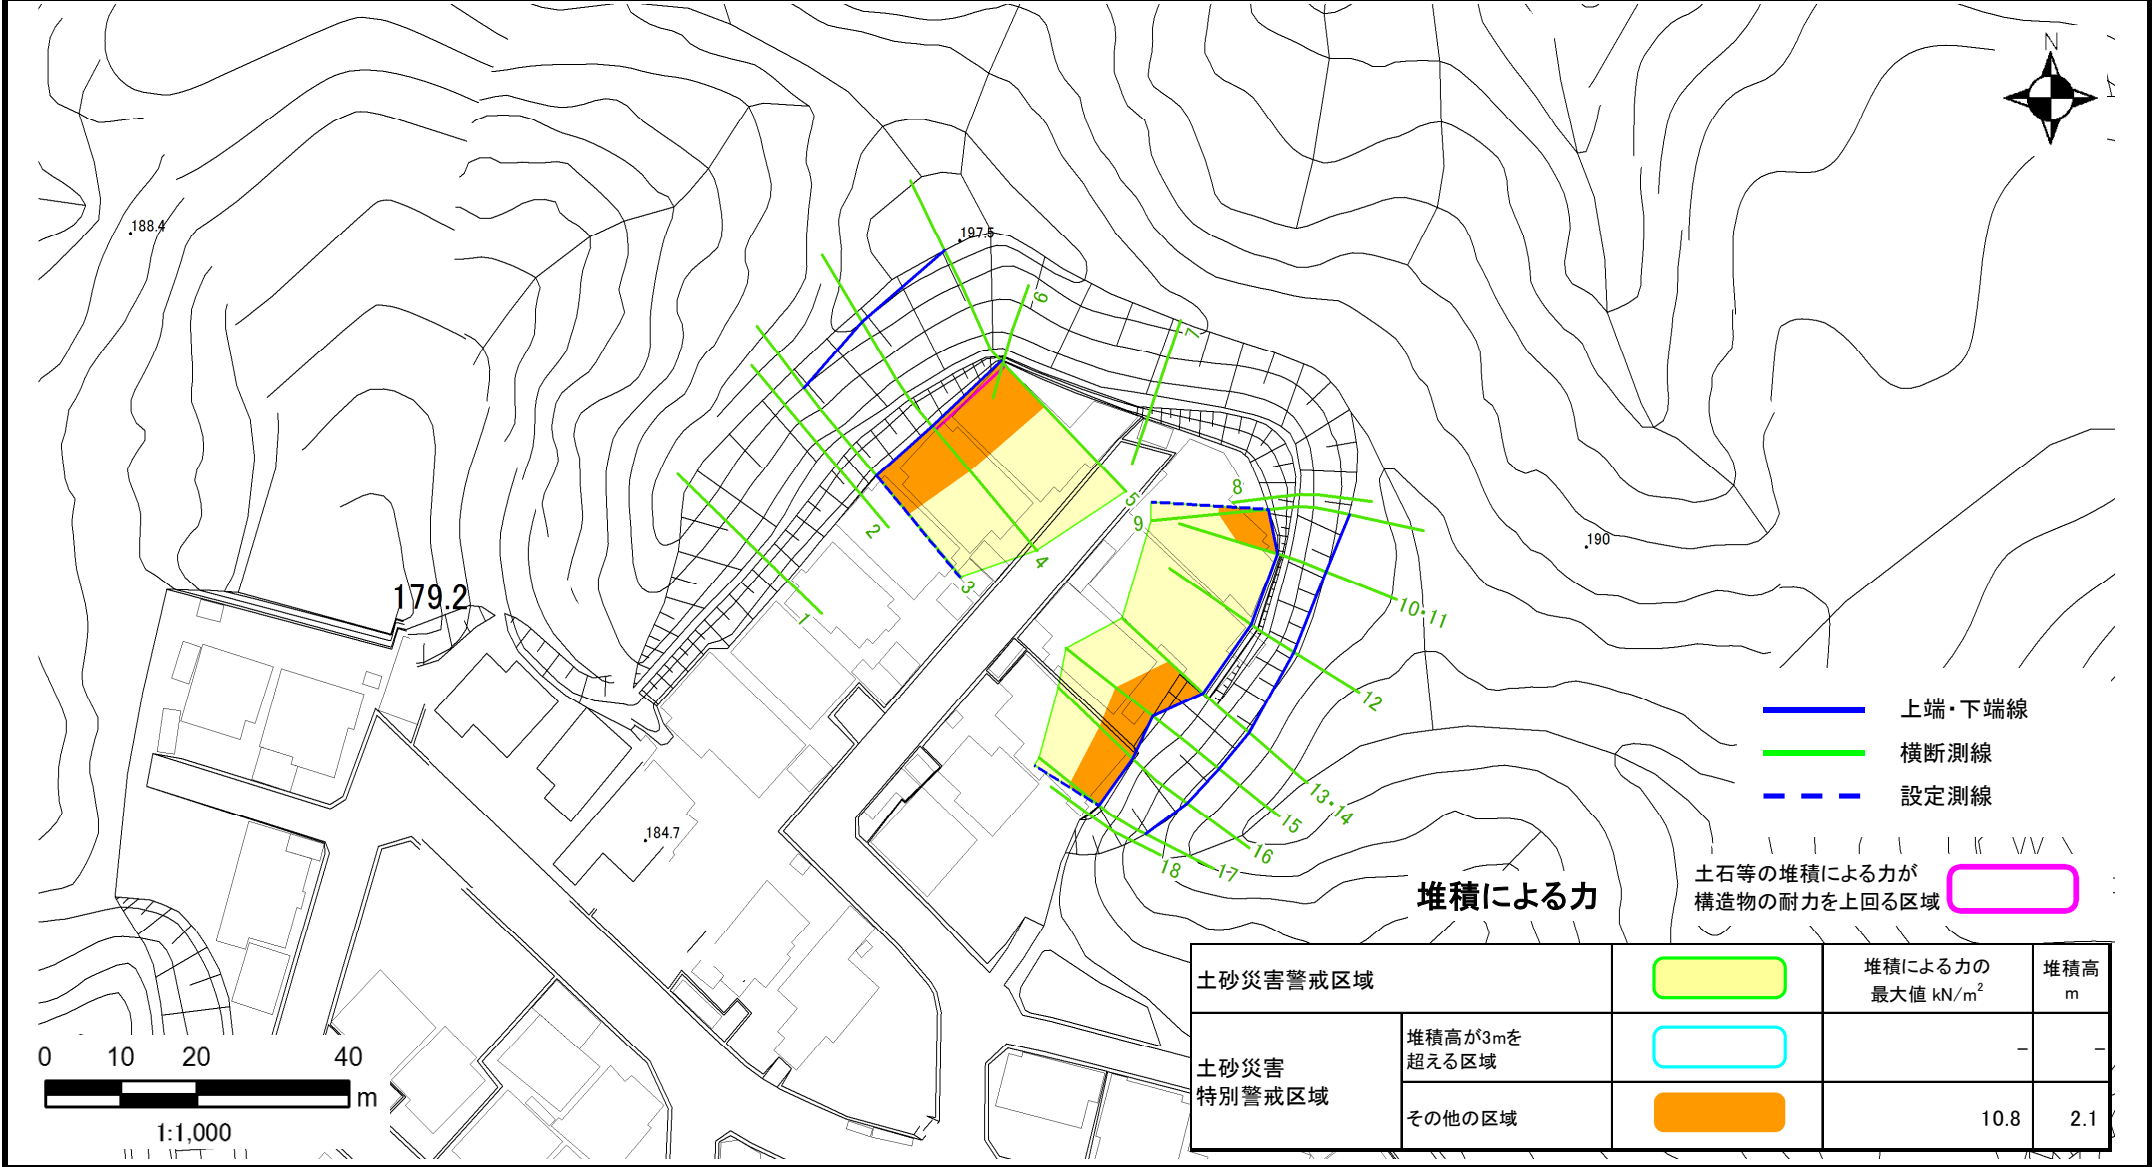
土砂災害警戒区域等設定図

- 上端・下端線
- 横断測線
- - - 設定測線

堆積による力

土石等の堆積による力が
構造物の耐力を上回る区域

土砂災害警戒区域			堆積による力の 最大値 kN/m ²	堆積高 m
土砂災害 特別警戒区域	堆積高が3mを 超える区域			-
	その他の区域		10.8	2.1
