土砂災害警戒区域

告示年月日	平成 31 年 3 月 15 日
告示番号	滋賀県告示第 133 号

土砂災害警戒区域 区域図

自然現象の種類	急傾斜地の崩壊
区域番号	II-3754
区域の名称	名坂(1)
区域の所在地	滋賀県甲賀市水口町名坂

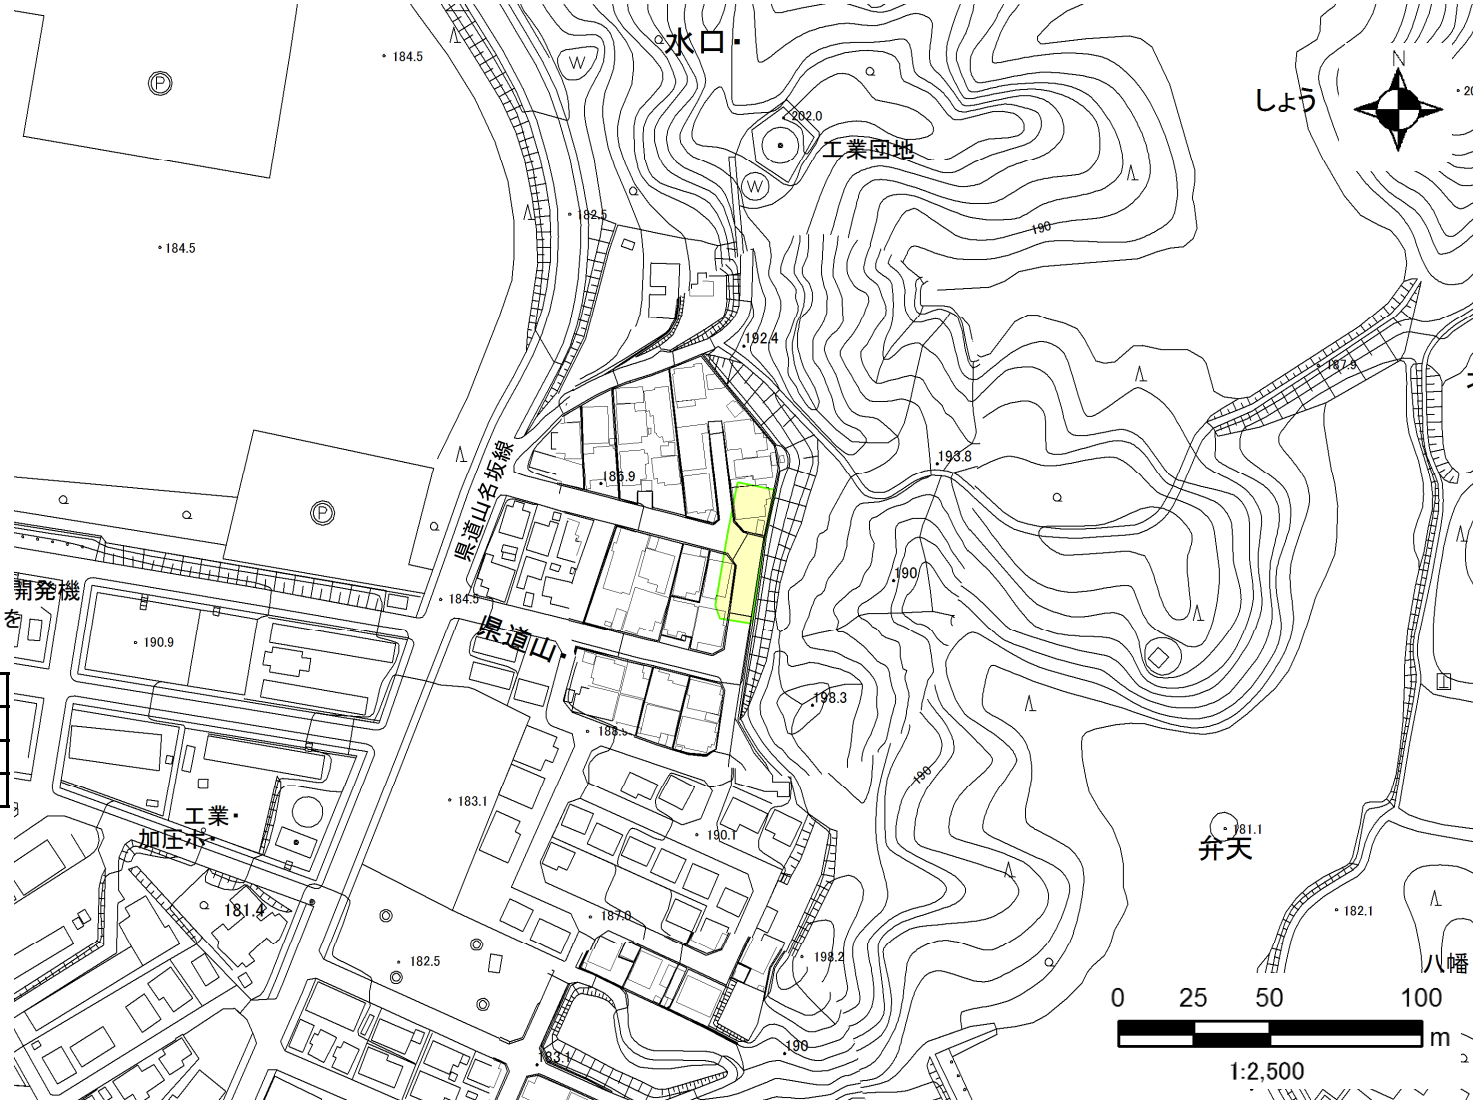
土砂災害警戒区域等設定図(オルソ画像)

土砂災害警戒区域	
土砂災害特別警戒区域

○ この区域図は、空中写真測量による地形図に、実測による区域図を投影したものであり、一部異なって見える場合があります。詳しくは、土木事務所にお尋ねください。

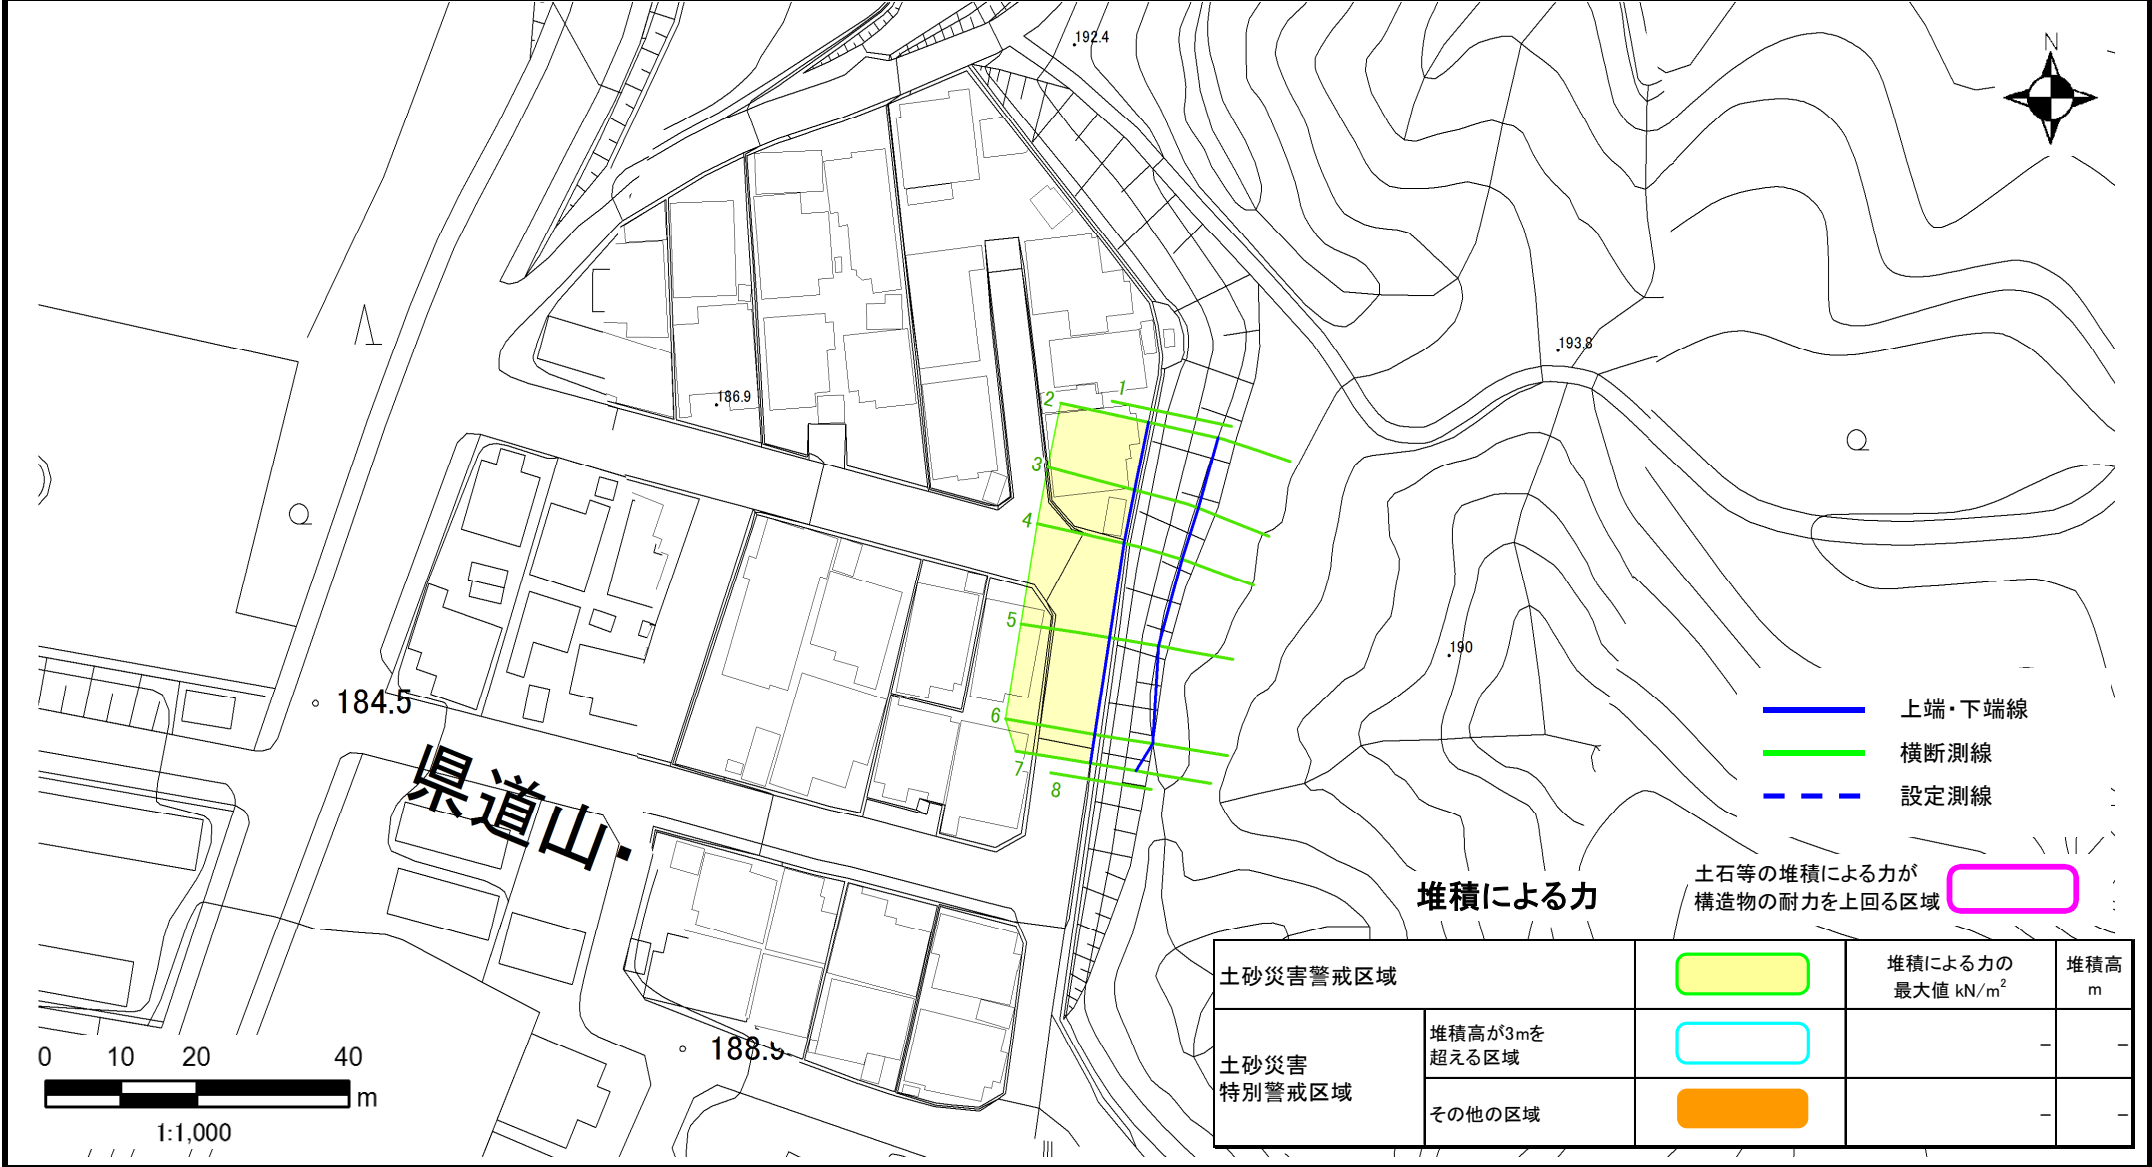
- 上端・下端線
- 横断測線
- - - 設定測線

堆積による力

土石等の堆積による力が
構造物の耐力を上回る区域

土砂災害警戒区域		堆積による力の 最大値 kN/m^2	堆積高 m
土砂災害 特別警戒区域		堆積高が3mを 超える区域	-
		その他の区域	-
