土砂災害警戒区域・土砂災害特別警戒区域 区域図

自然現象の種類	急傾斜地の崩壊
区域番号	II-3758
区域の名称	東名坂(1)
区域の所在地	滋賀県甲賀市水口町東名坂

土砂災害警戒区域等設定図

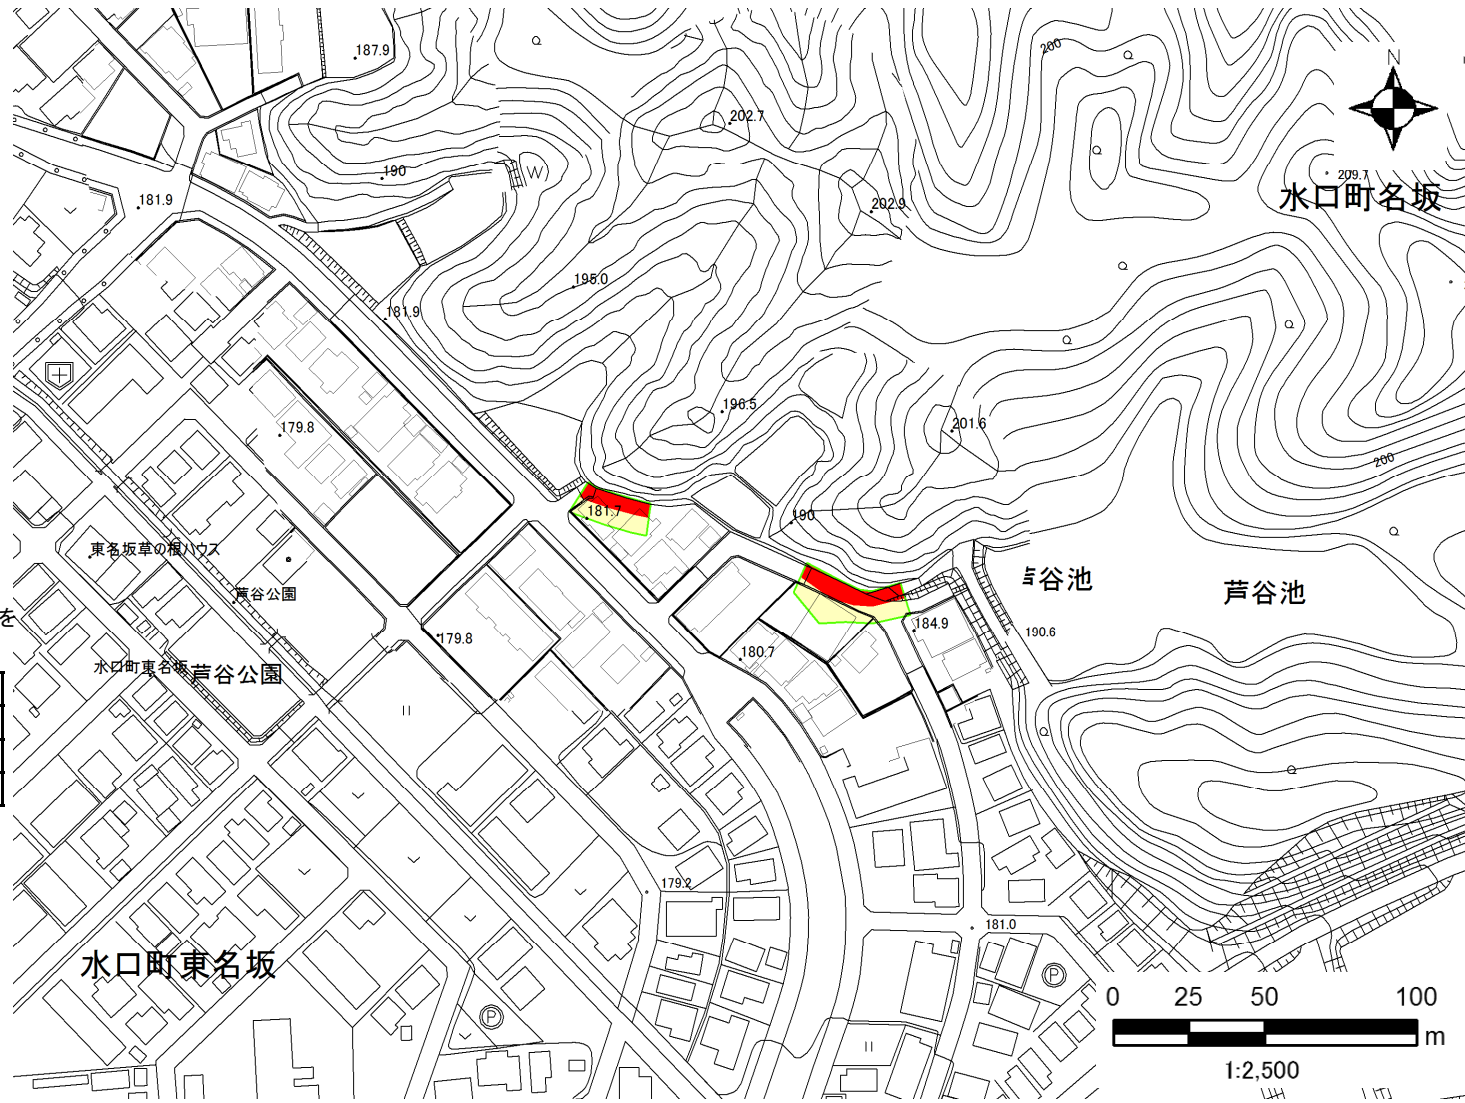
土砂災害警戒区域	
土砂災害特別警戒区域

○ この区域図は、空中写真測量による地形図に、実測による区域図を投影したものであり、一部異なって見える場合があります。詳しくは、土木事務所にお尋ねください。

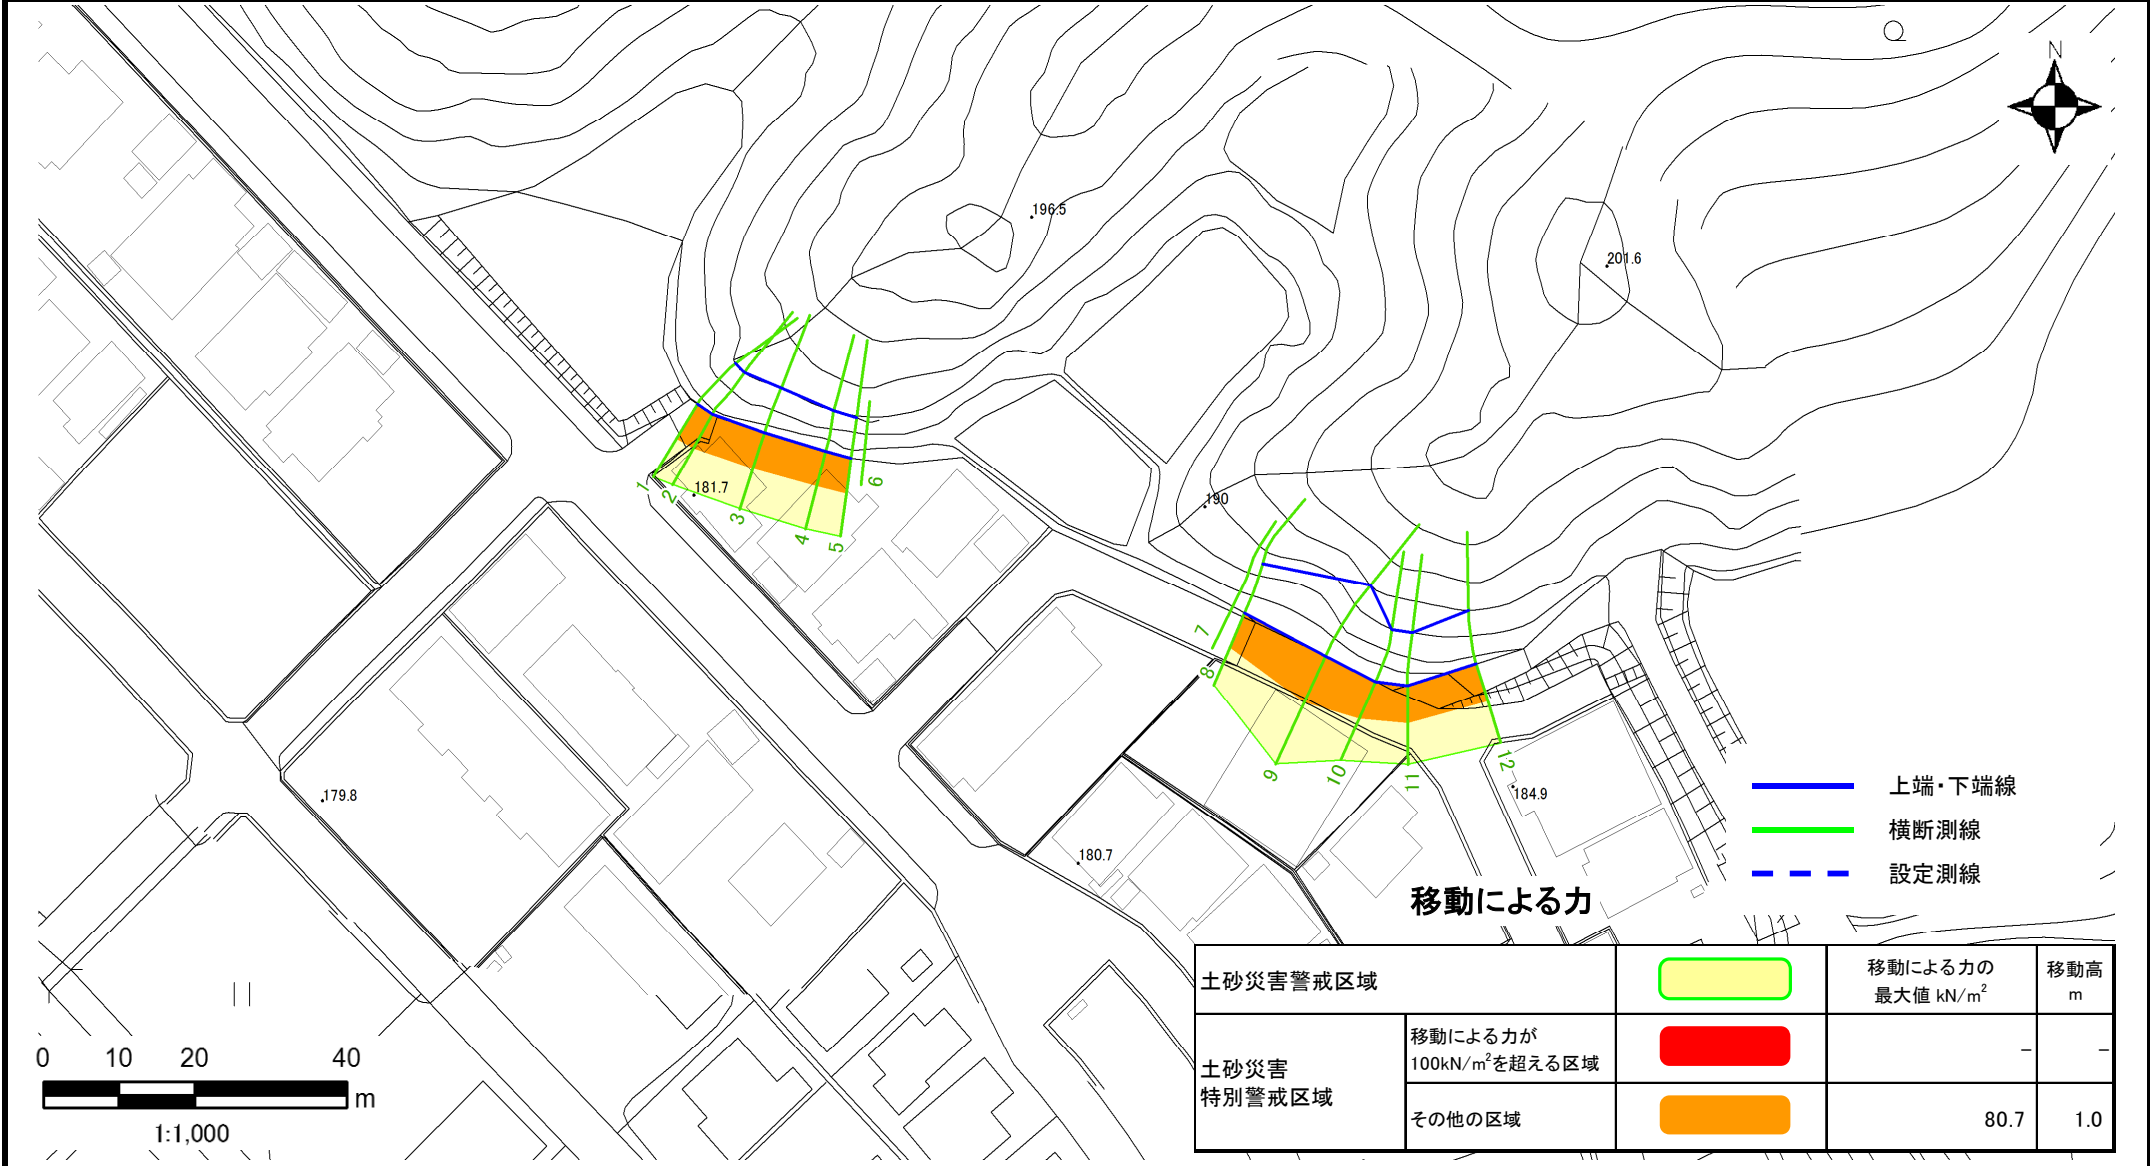
- 上端・下端線
- 横断測線
- 設定測線

移動による力

土砂災害警戒区域			移動による力の 最大値 kN/m ²	移動高 m
土砂災害 特別警戒区域	移動による力が 100kN/m ² を超える区域			-
	その他の区域		80.7	1.0

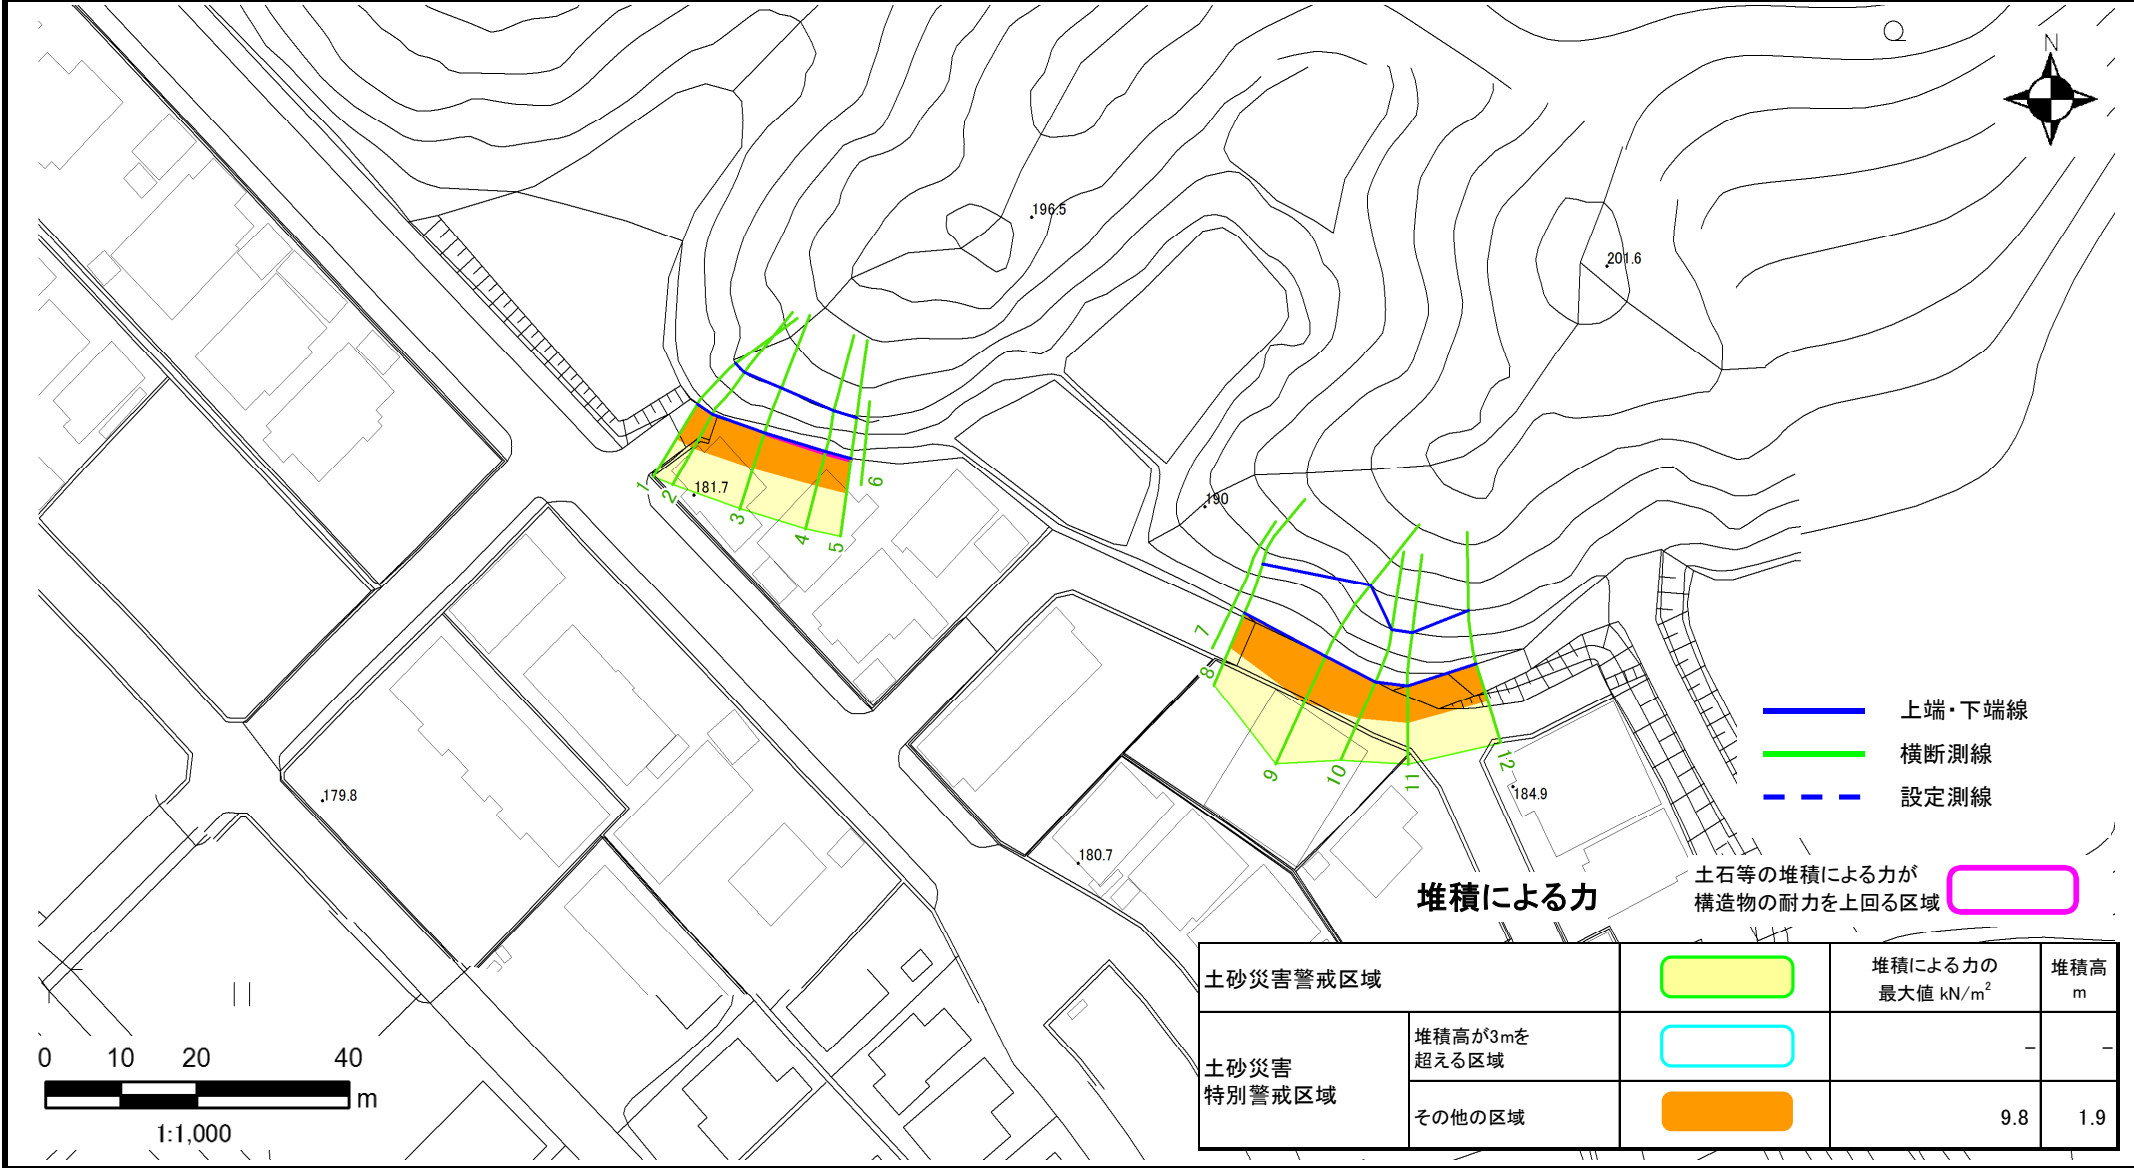
土砂災害警戒区域等設定図

- 上端・下端線
- 横断測線
- 設定測線

堆積による力

土石等の堆積による力が
構造物の耐力を上回る区域

土砂災害警戒区域			堆積による力の 最大値 kN/m^2	堆積高 m
土砂災害 特別警戒区域	堆積高が3mを 超える区域			
	その他の区域		9.8	1.9
