土砂災害警戒区域・土砂災害特別警戒区域 区域図

自然現象の種類	急傾斜地の崩壊
区域番号	Ⅱ-3424
区域の名称	山(13)
区域の所在地	滋賀県甲賀市水口町山

# 土砂災害警戒区域等設定図(オルソ画像)

# 土砂災害警戒区域等設定図

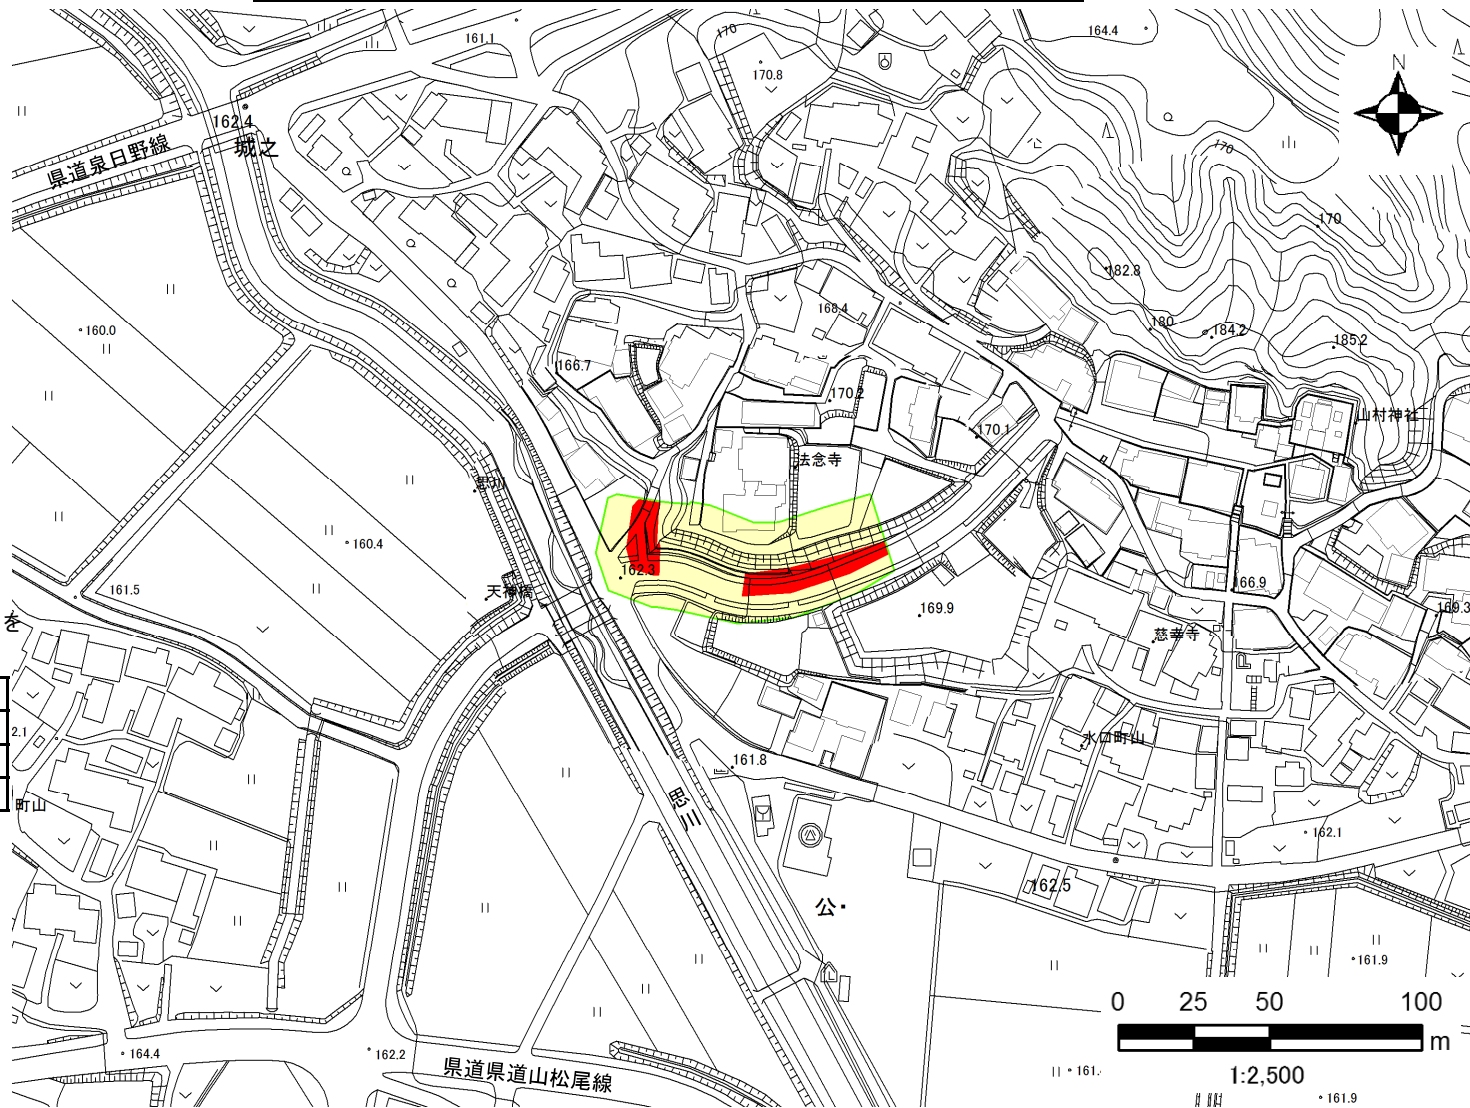
土砂災害警戒区域	
土砂災害特別警戒区域

○ この区域図は、空中写真測量による地形図に、実測による区域図を投影したものであり、一部異なって見える場合があります。詳しくは、土木事務所にお尋ねください。

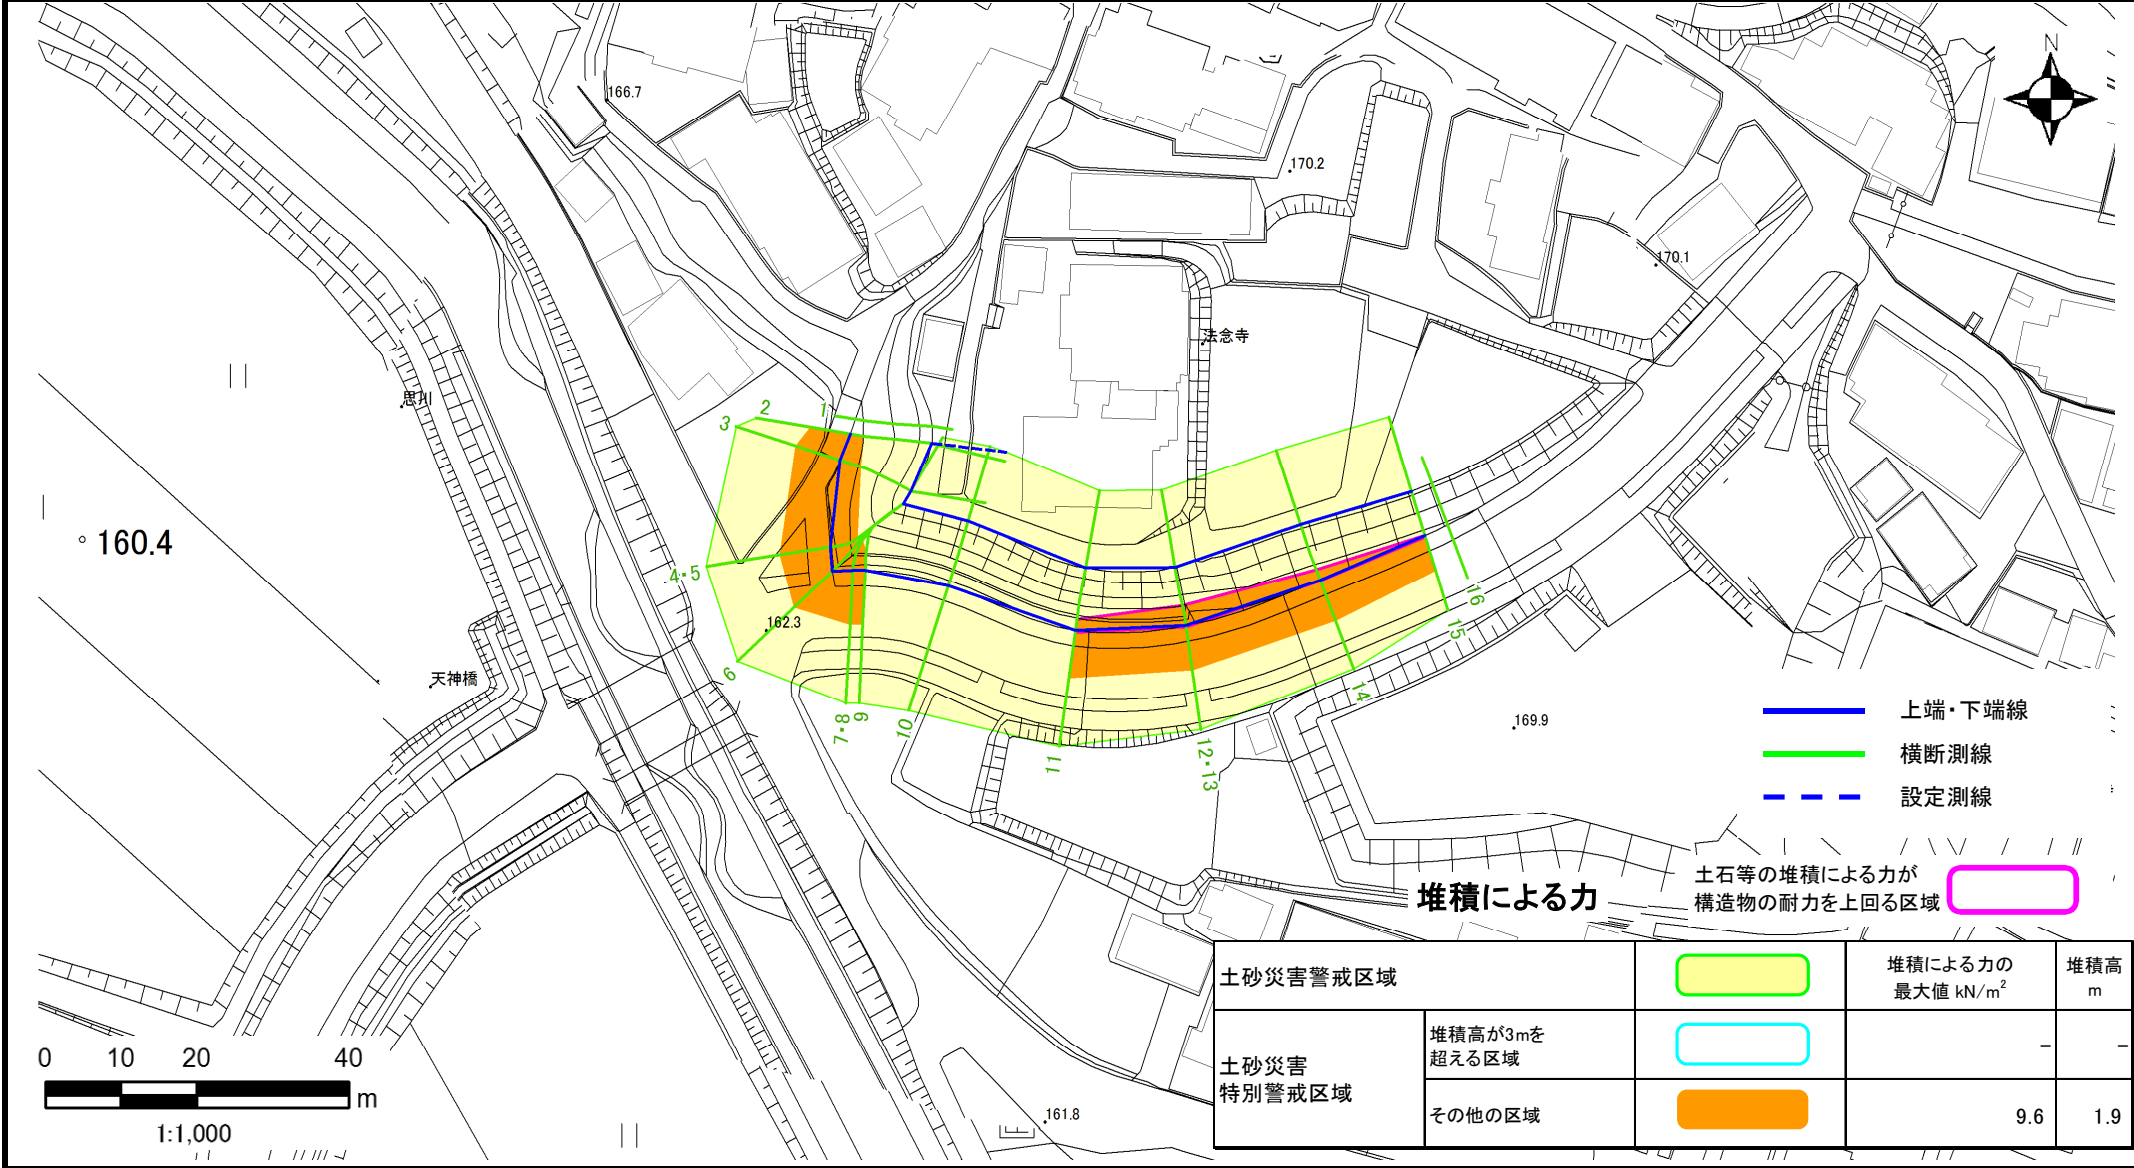
# 土砂災害警戒区域等設定図

- 上端・下端線
- 横断測線
- - 設定測線

堆積による力

土石等の堆積による力が  
構造物の耐力を上回る区域

土砂災害警戒区域		堆積による力の 最大値 $\text{kN/m}^2$	堆積高 m
土砂災害 特別警戒区域		堆積高が3mを 超える区域	-
		その他の区域	9.6 1.9
