土砂災害特別警戒区域

土砂災害警戒区域

土砂災害警戒区域・土砂災害特別警戒区域 区域図

自然現象の種類	急傾斜地の崩壊
区域番号	II-3423
区域の名称	山(12)
区域の所在地	滋賀県甲賀市水口町山

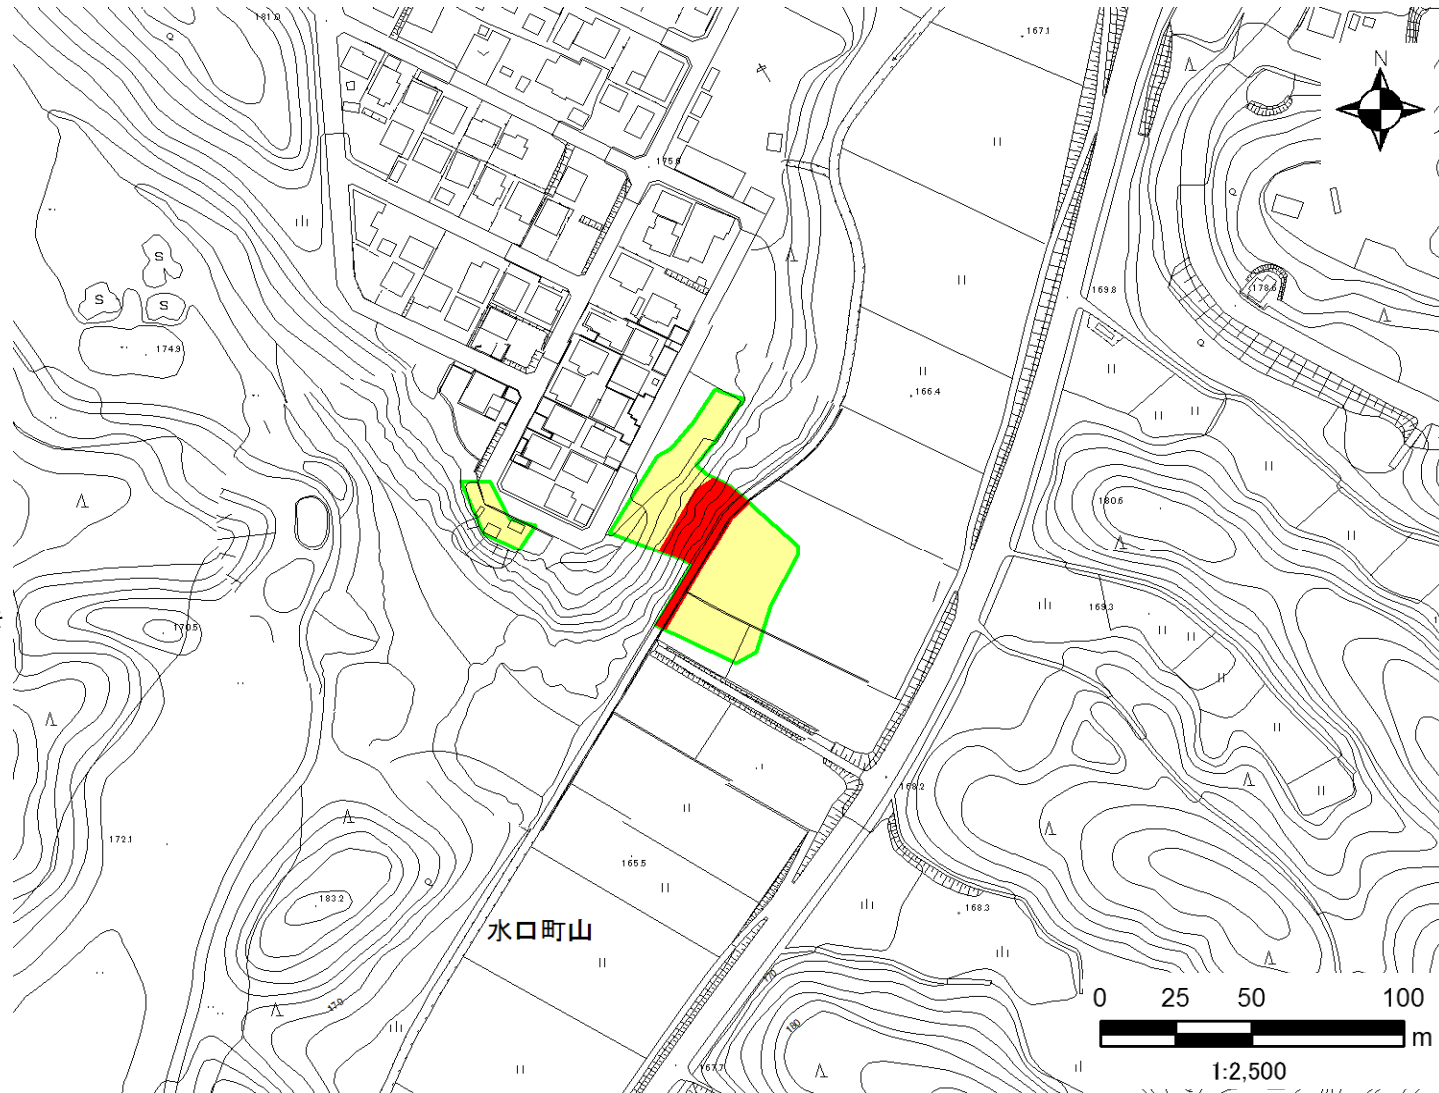
土砂災害警戒区域	
土砂災害特別警戒区域

○ この区域図は、空中写真測量による地形図に、実測による区域図を投影したものであり、一部異なって見える場合があります。詳しくは、土木事務所にお尋ねください。

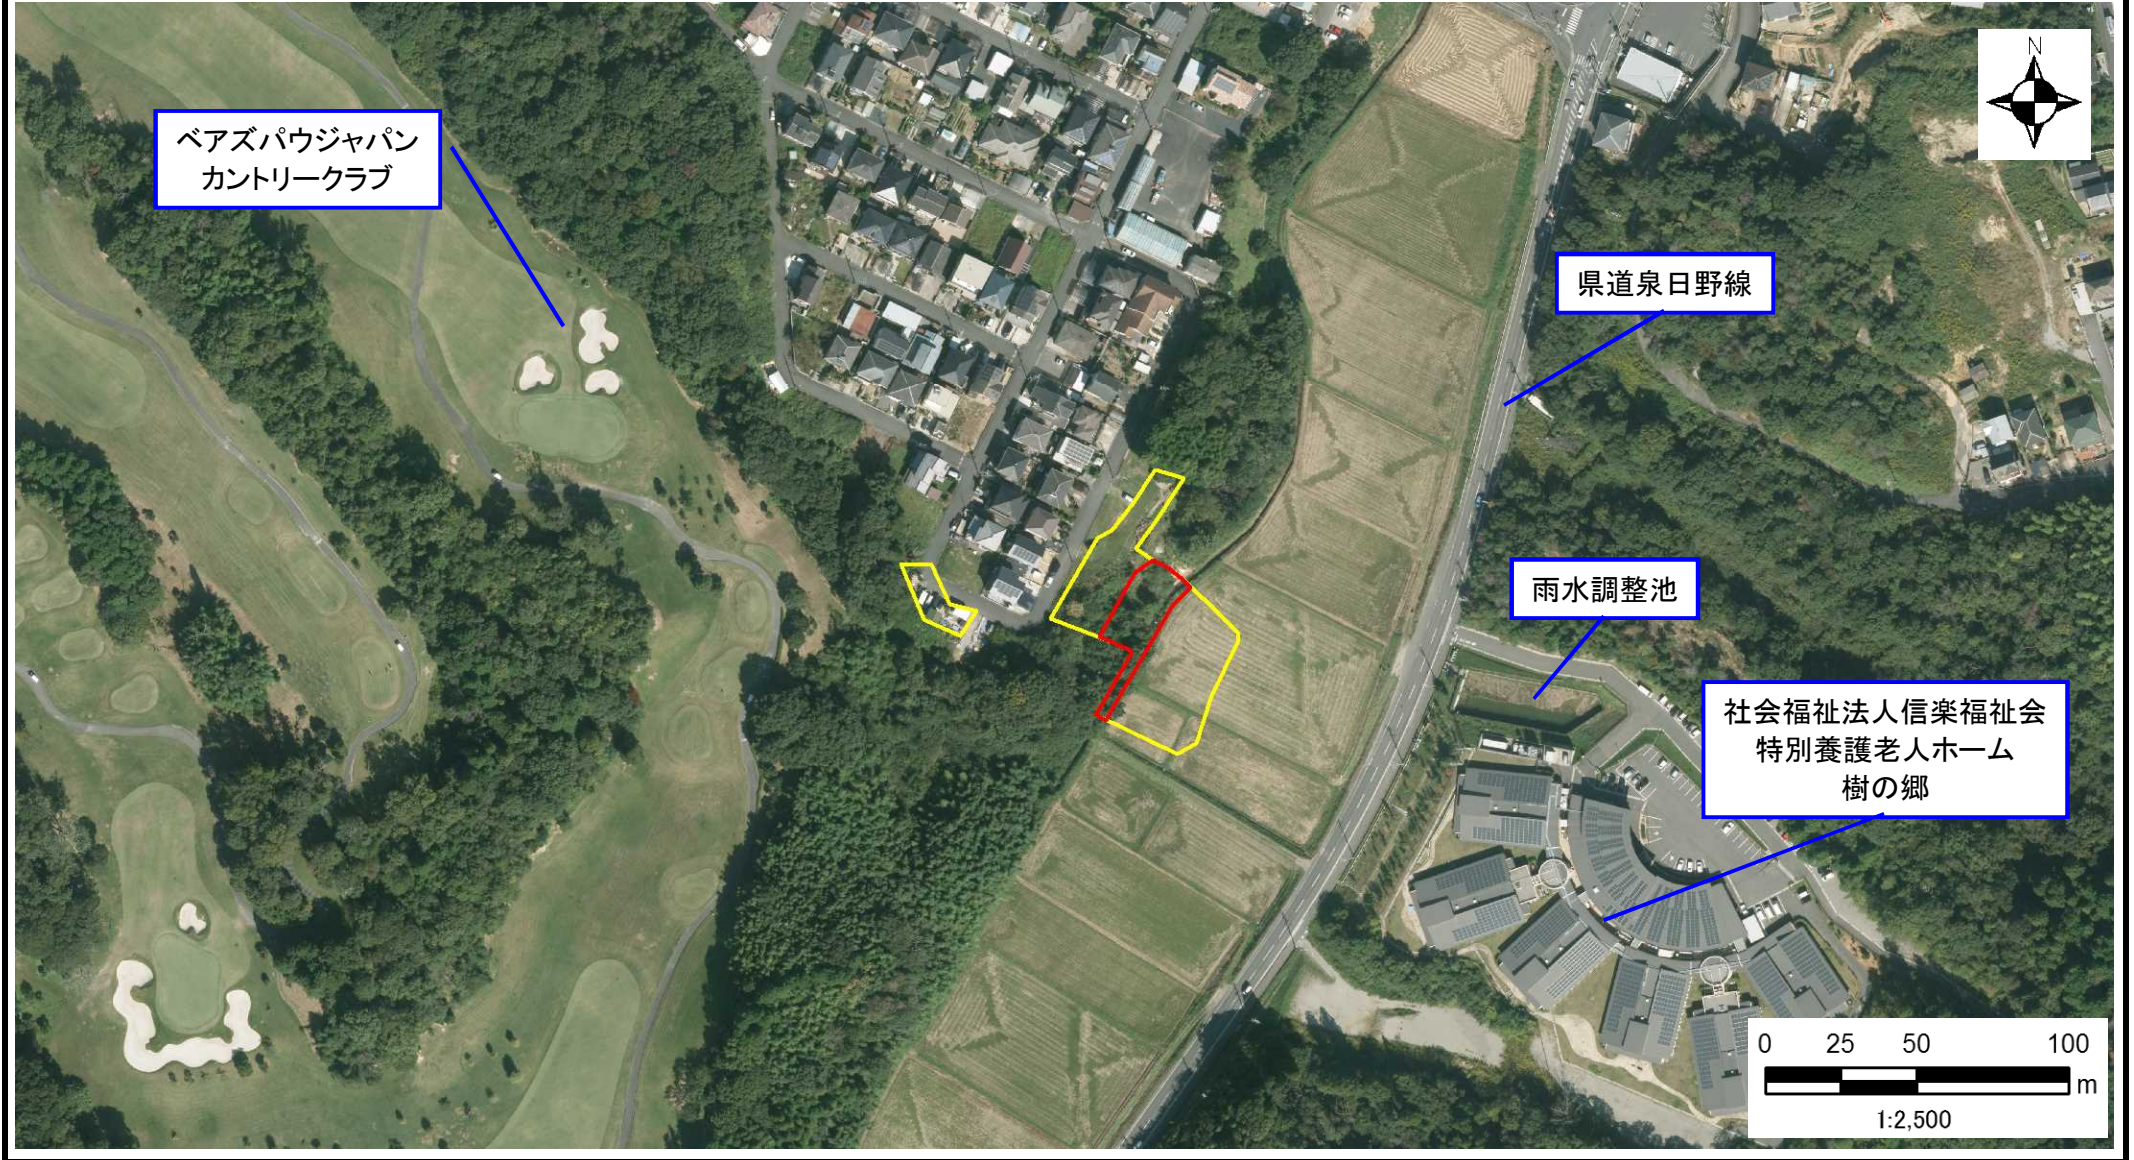
土砂災害警戒区域等設定図(オルソ画像)

箇所番号	II-3423	箇所名	山(12)	所在地	滋賀県甲賀市水口町山
------	---------	-----	-------	-----	------------

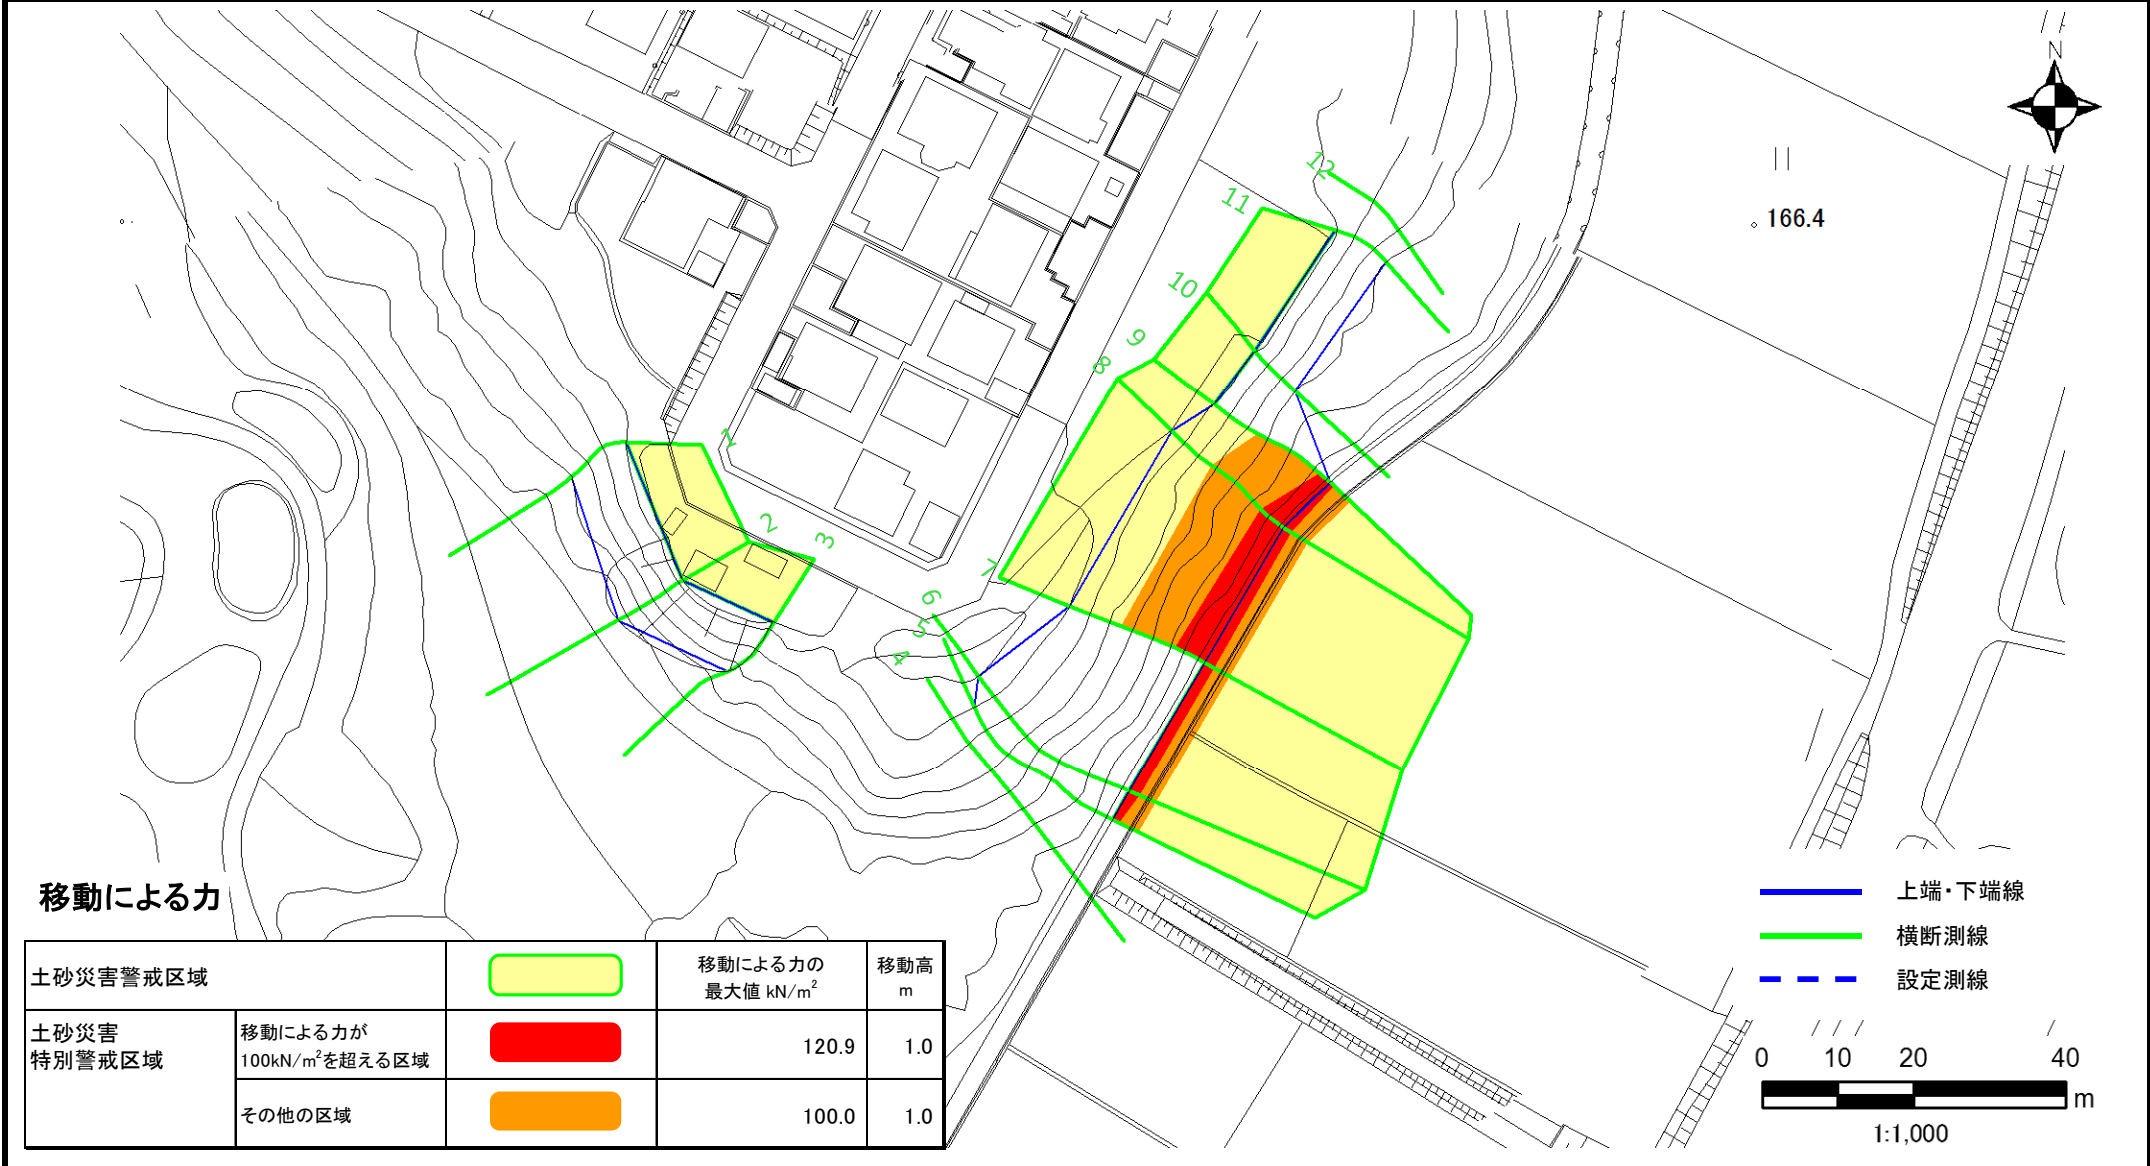
土砂災害警戒区域等設定図

箇所番号	II-3423	箇所名	山(12)	所在地	滋賀県甲賀市水口町山
------	---------	-----	-------	-----	------------
