土砂災害警戒区域・土砂災害特別警戒区域 区域図

自然現象の種類	急傾斜地の崩壊
区域番号	I-3356
区域の名称	新城(3)
区域の所在地	滋賀県甲賀市水口町新城

土砂災害警戒区域等設定図

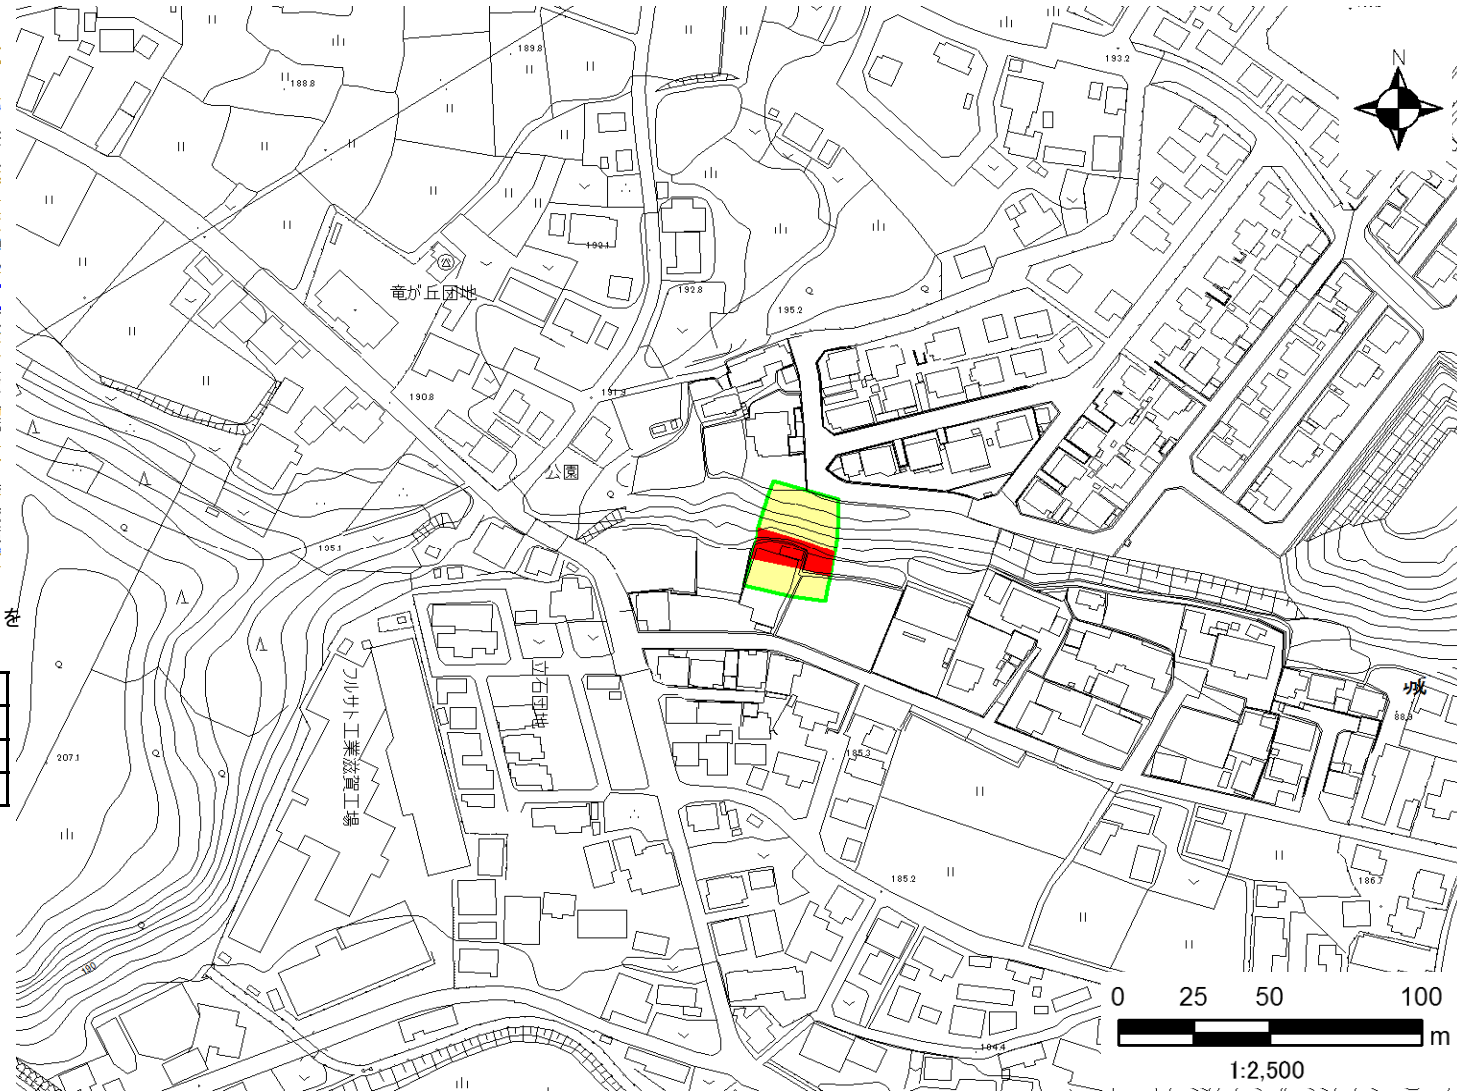
土砂災害警戒区域	
土砂災害特別警戒区域

○ この区域図は、空中写真測量による地形図に、実測による区域図を投影したものであり、一部異なって見える場合があります。詳しくは、土木事務所にお尋ねください。

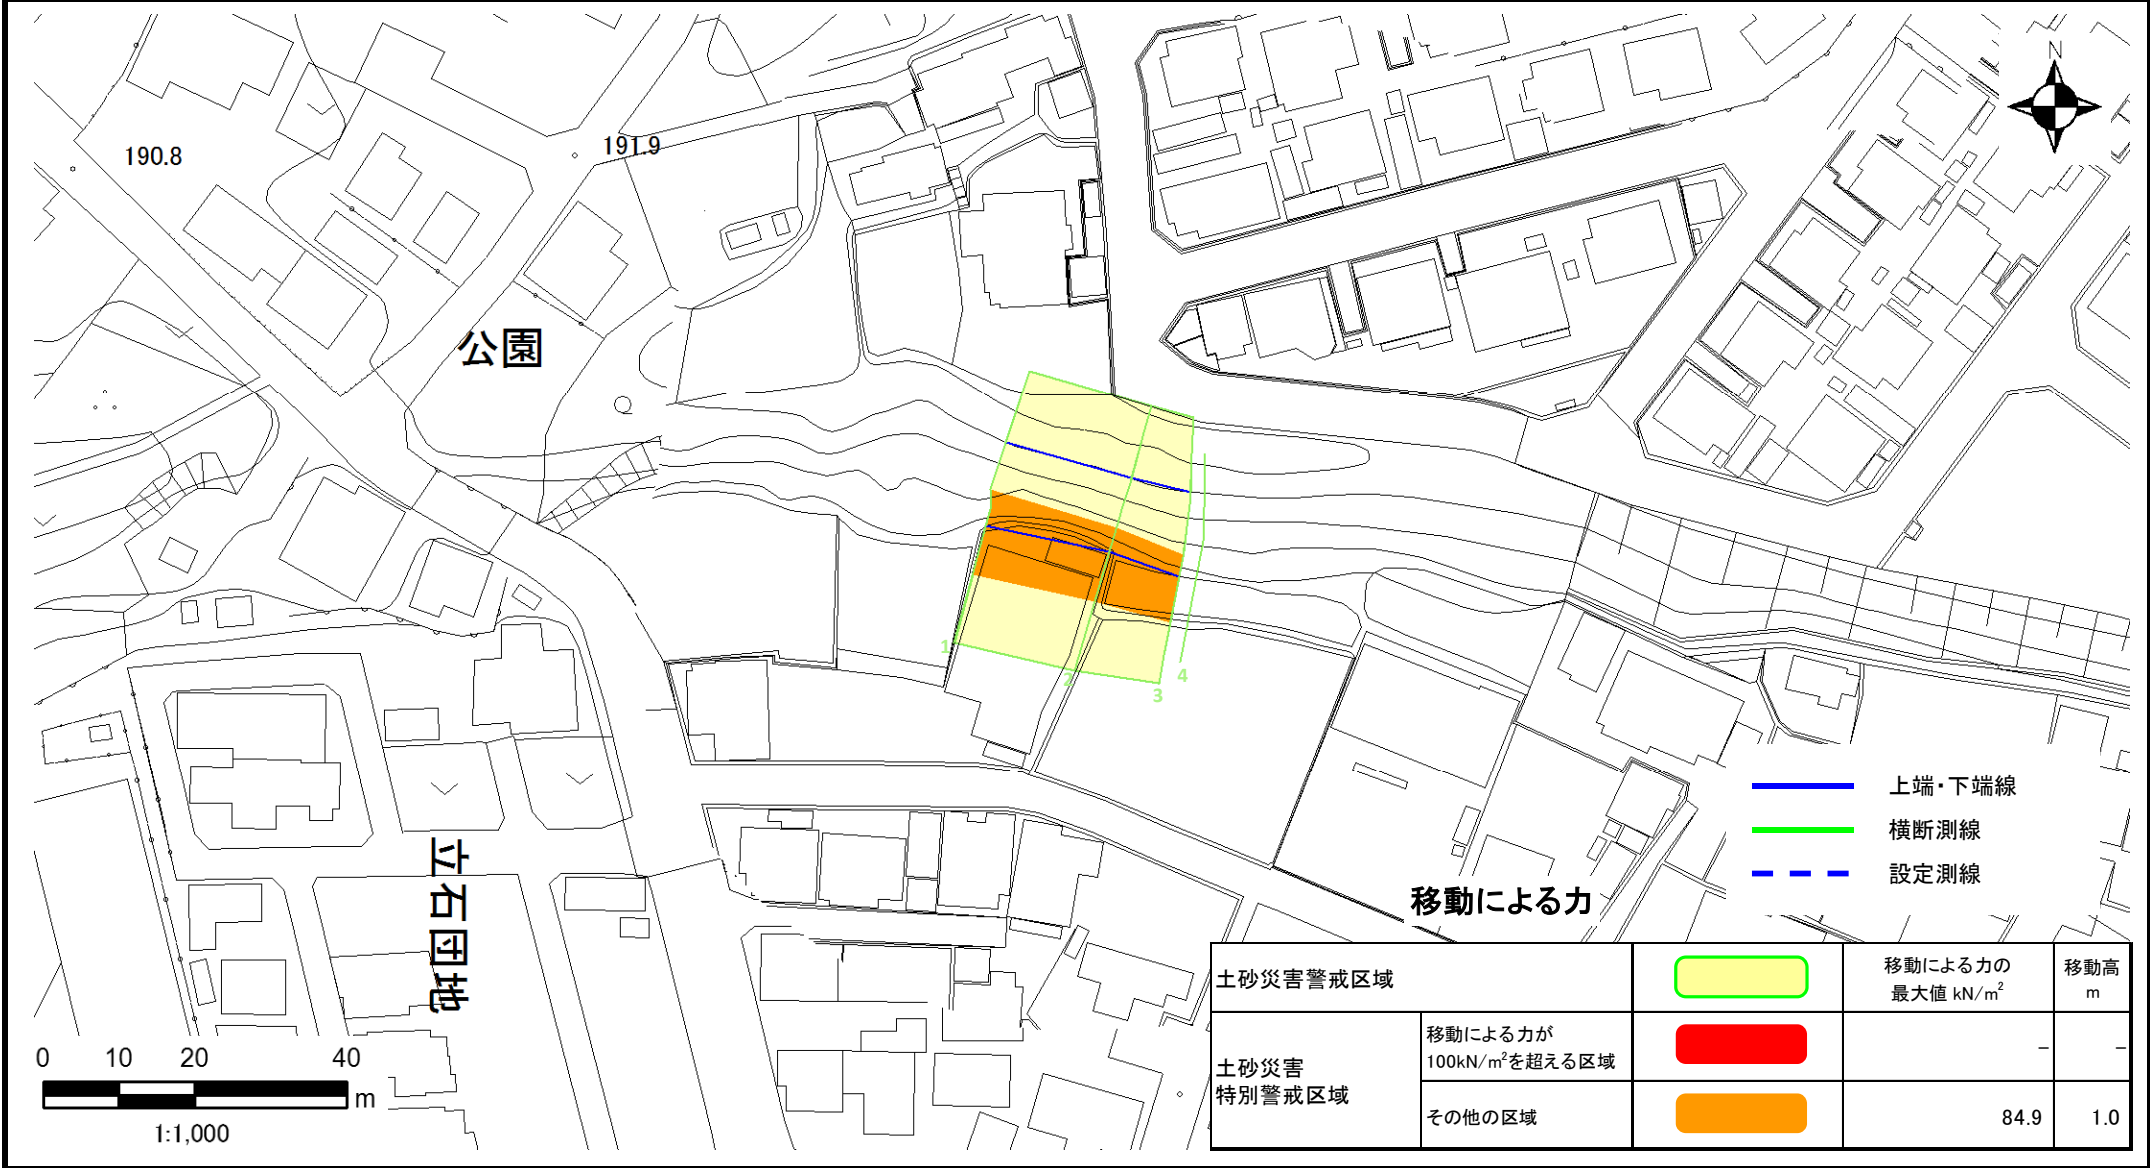
- 上端・下端線
- 横断測線
- - - 設定測線
