土砂災害警戒区域・土砂災害特別警戒区域 区域図

自然現象の種類	急傾斜地の崩壊
区域番号	I-3359
区域の名称	今郷(1)
区域の所在地	滋賀県甲賀市水口町今郷・新城

土砂災害警戒区域等設定図(オルソ画像)

土砂災害警戒区域等設定図

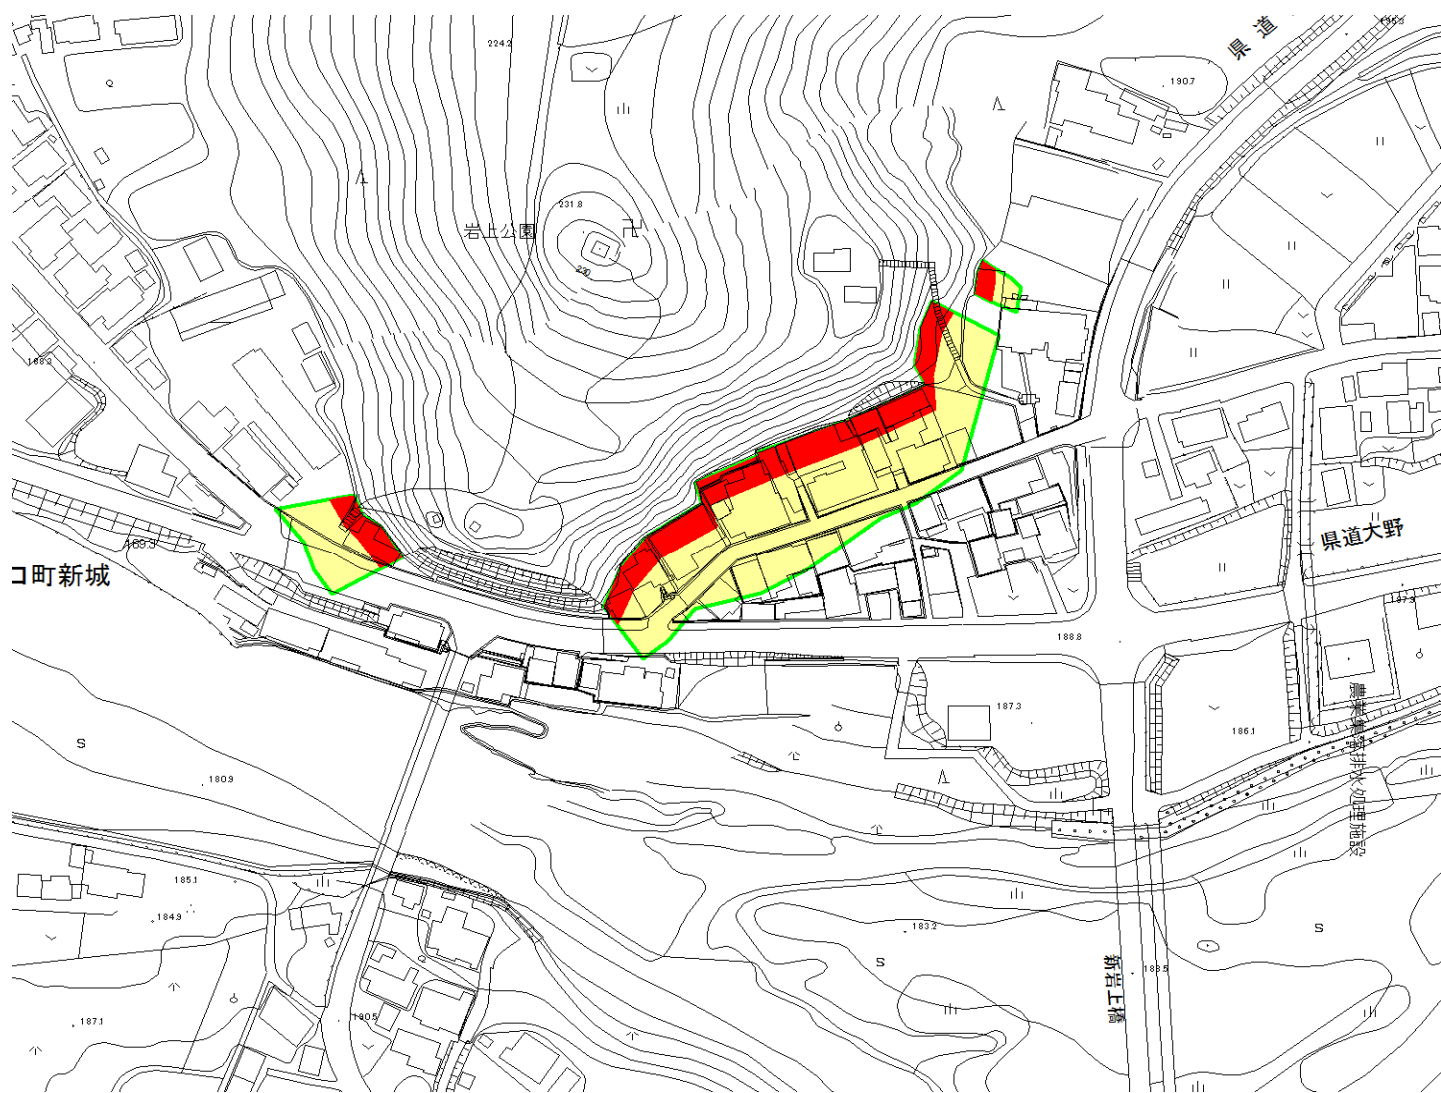
土砂災害警戒区域	
土砂災害特別警戒区域

○ この区域図は、空中写真測量による地形図に、実測による区域図を投影したものであり、一部異なって見える場合があります。詳しくは、土木事務所にお尋ねください。

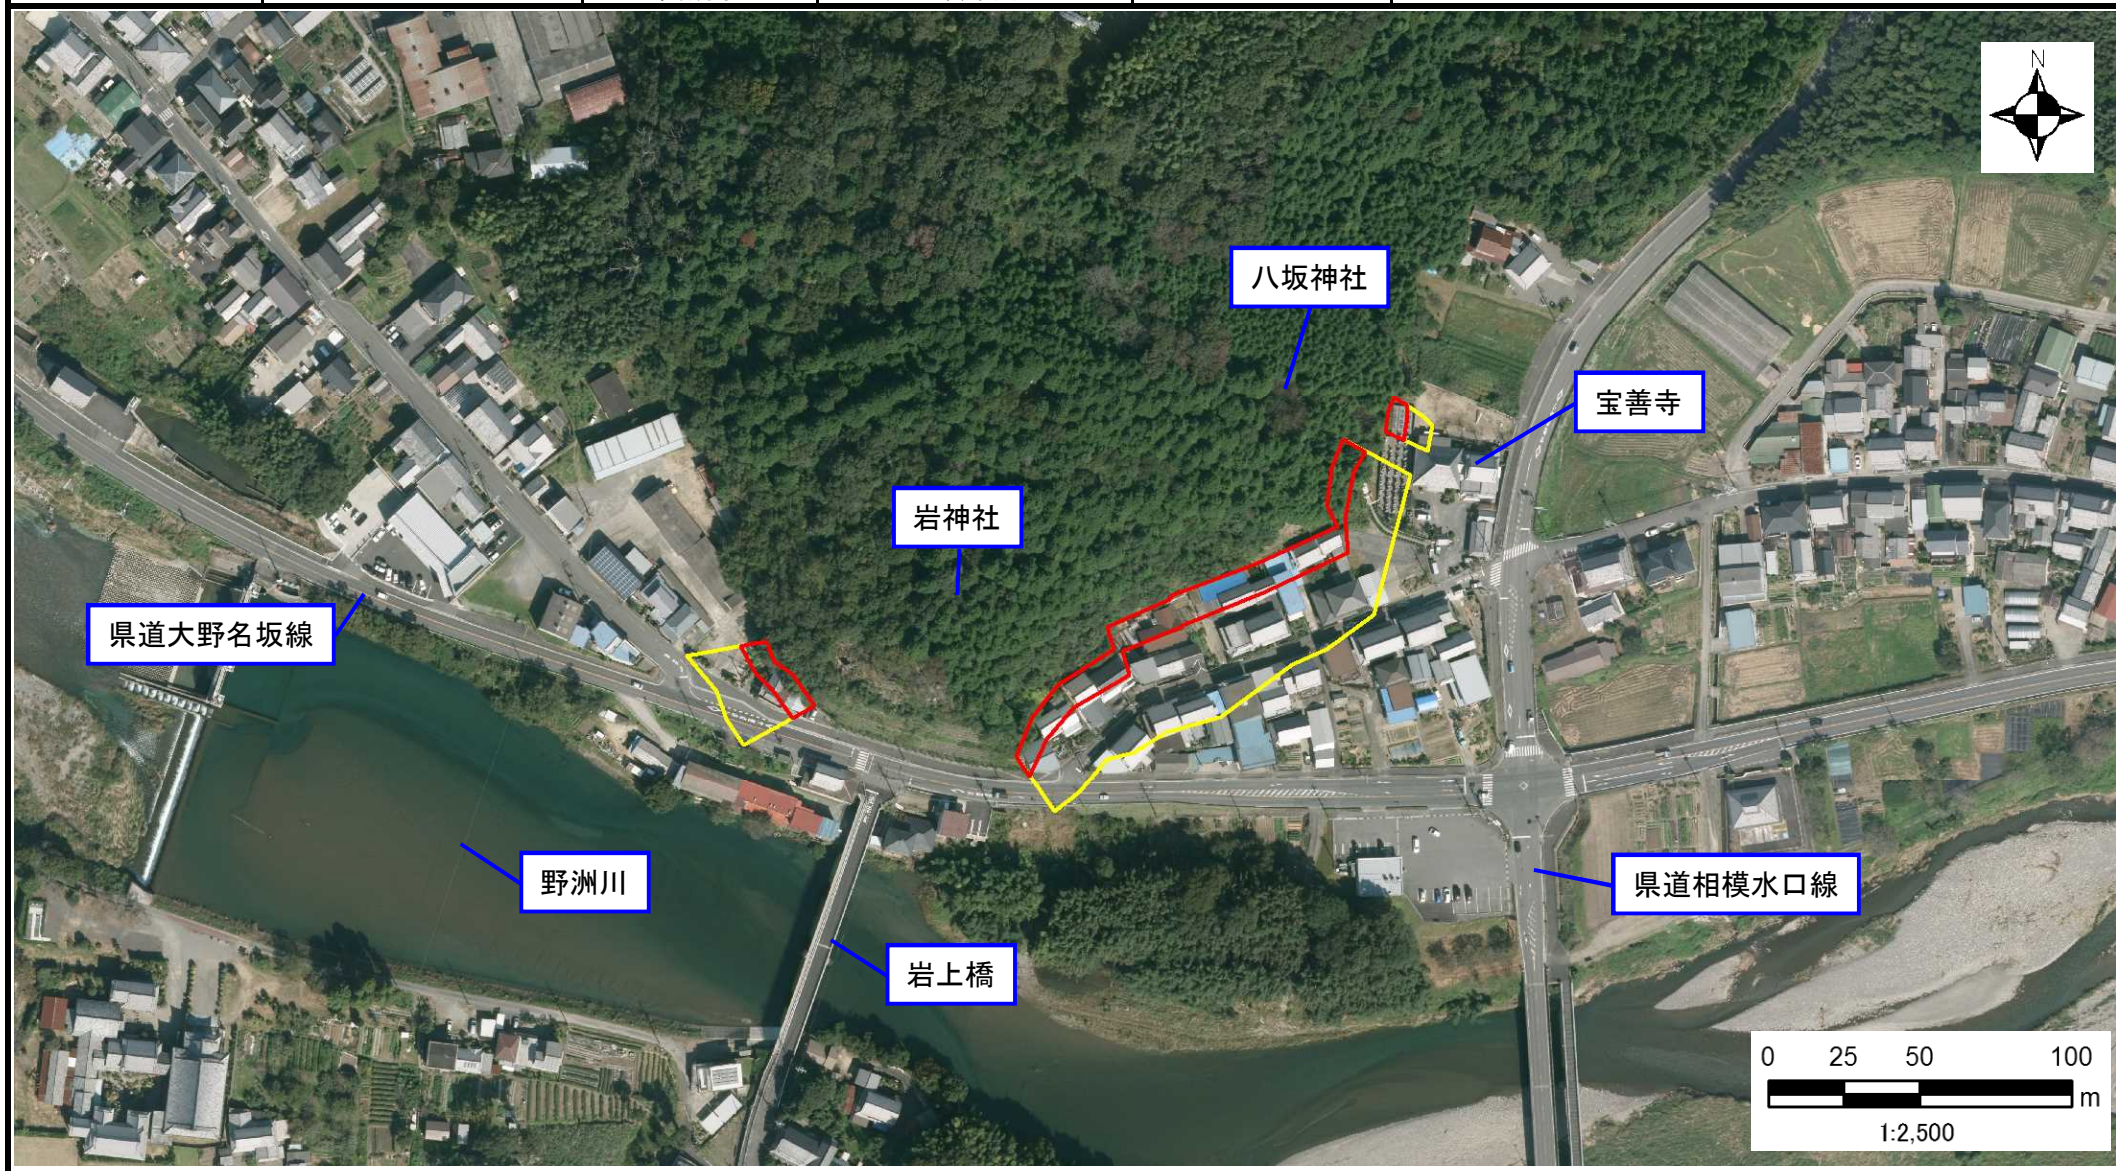
滋賀県甲賀市水口町今郷・新城

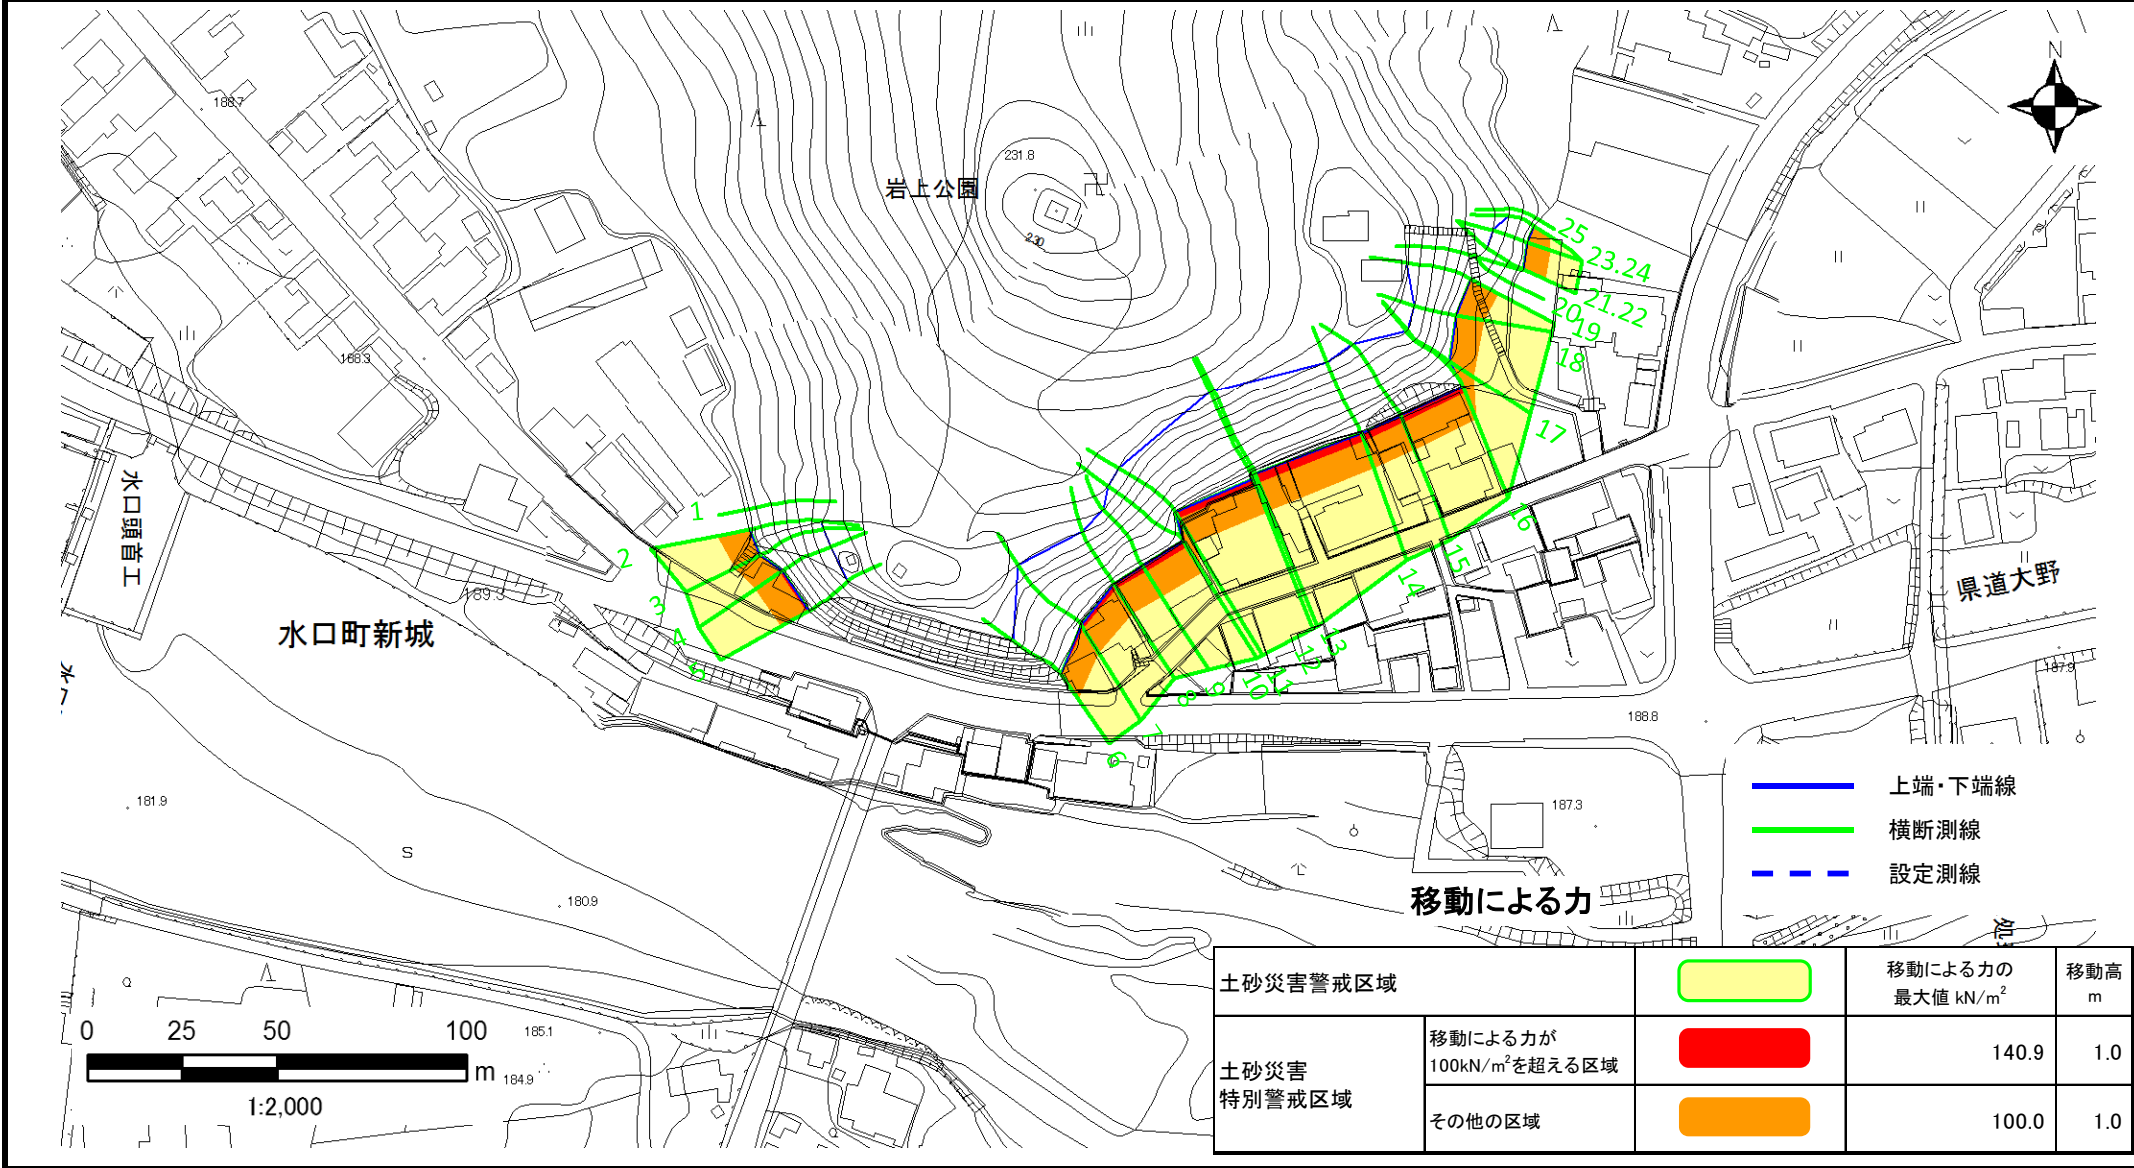
箇所番号	I-3359	箇所名	今郷(1)	所在地	滋賀県甲賀市水口町今郷・新城
------	--------	-----	-------	-----	----------------

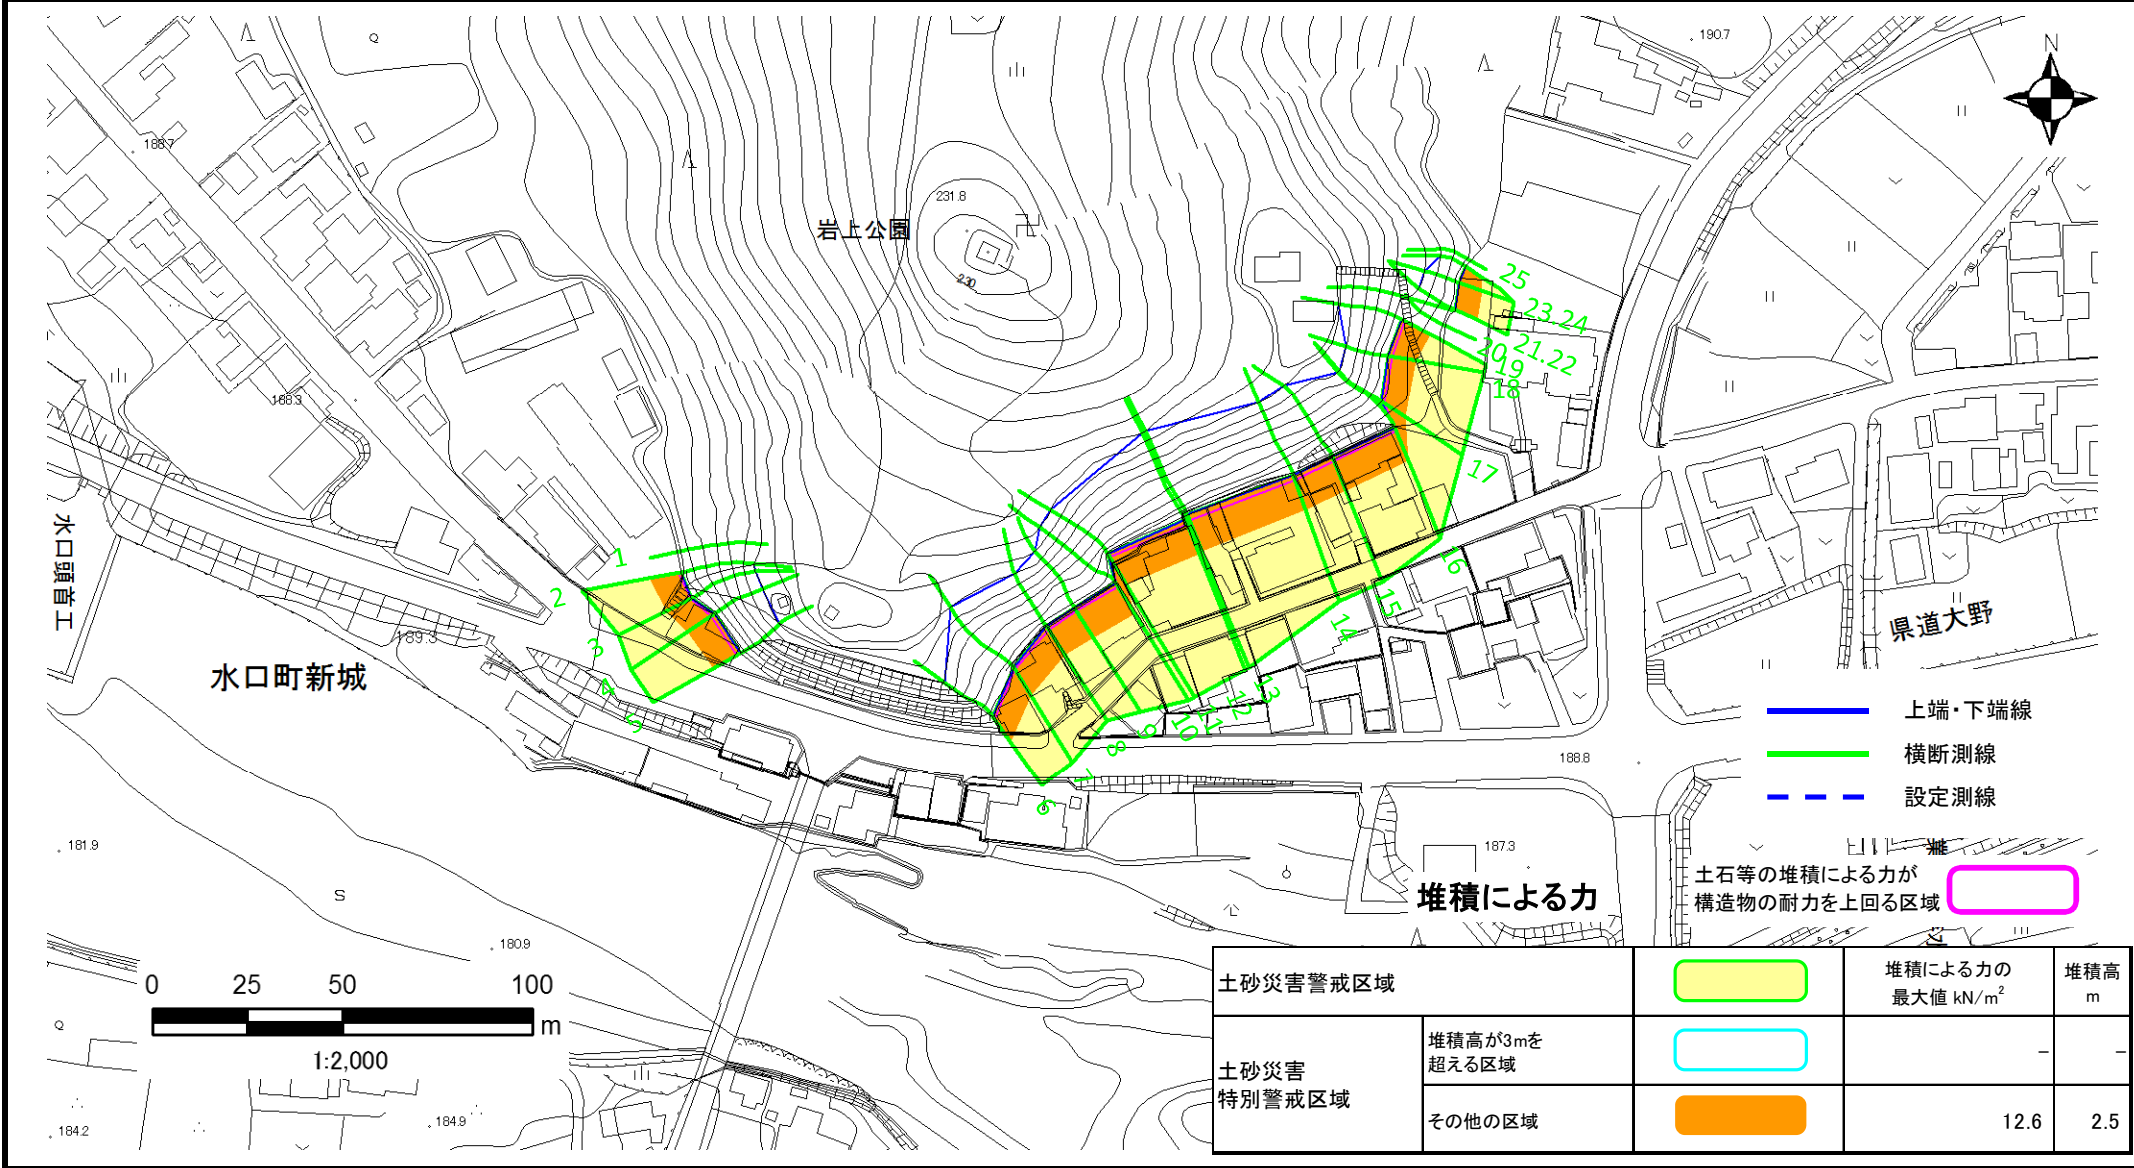
土砂災害警戒区域等設定図

— 上端・下端線
— 横断測線
- - - 設定測線
 土石等の堆積による力が構造物の耐力を上回る区域

土砂災害警戒区域			堆積による力の 最大値 kN/m^2	堆積高 m
土砂災害 特別警戒区域	堆積高が3mを 超える区域		-	-
	その他の区域		12.6	2.5
