土砂災害警戒区域・土砂災害特別警戒区域 区域図

自然現象の種類	急傾斜地の崩壊
区域番号	II-3570
区域の名称	畑(3)
区域の所在地	滋賀県甲賀市信楽町畑

土砂災害警戒区域等設定図

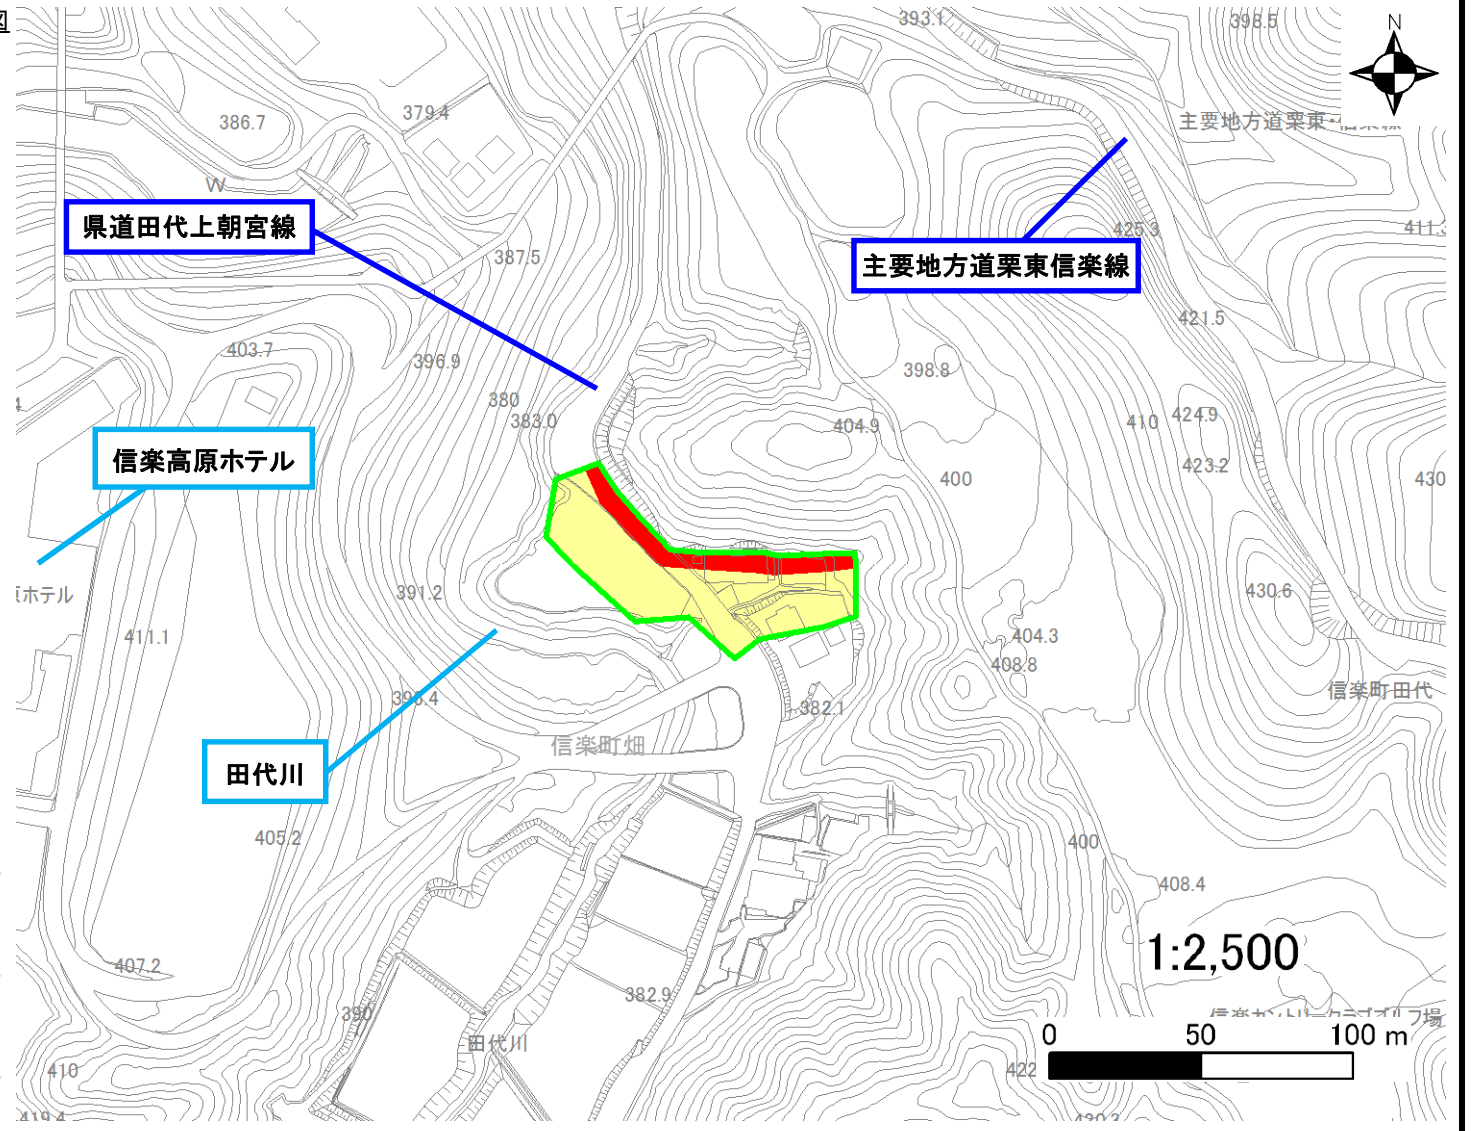
土砂災害警戒区域

土砂災害特別警戒区域

○ この区域図は、空中写真測量による地形図に、実測による区域図を投影したものであり、一部異なって見える場合があります。詳しくは、土木事務所にお尋ねください。

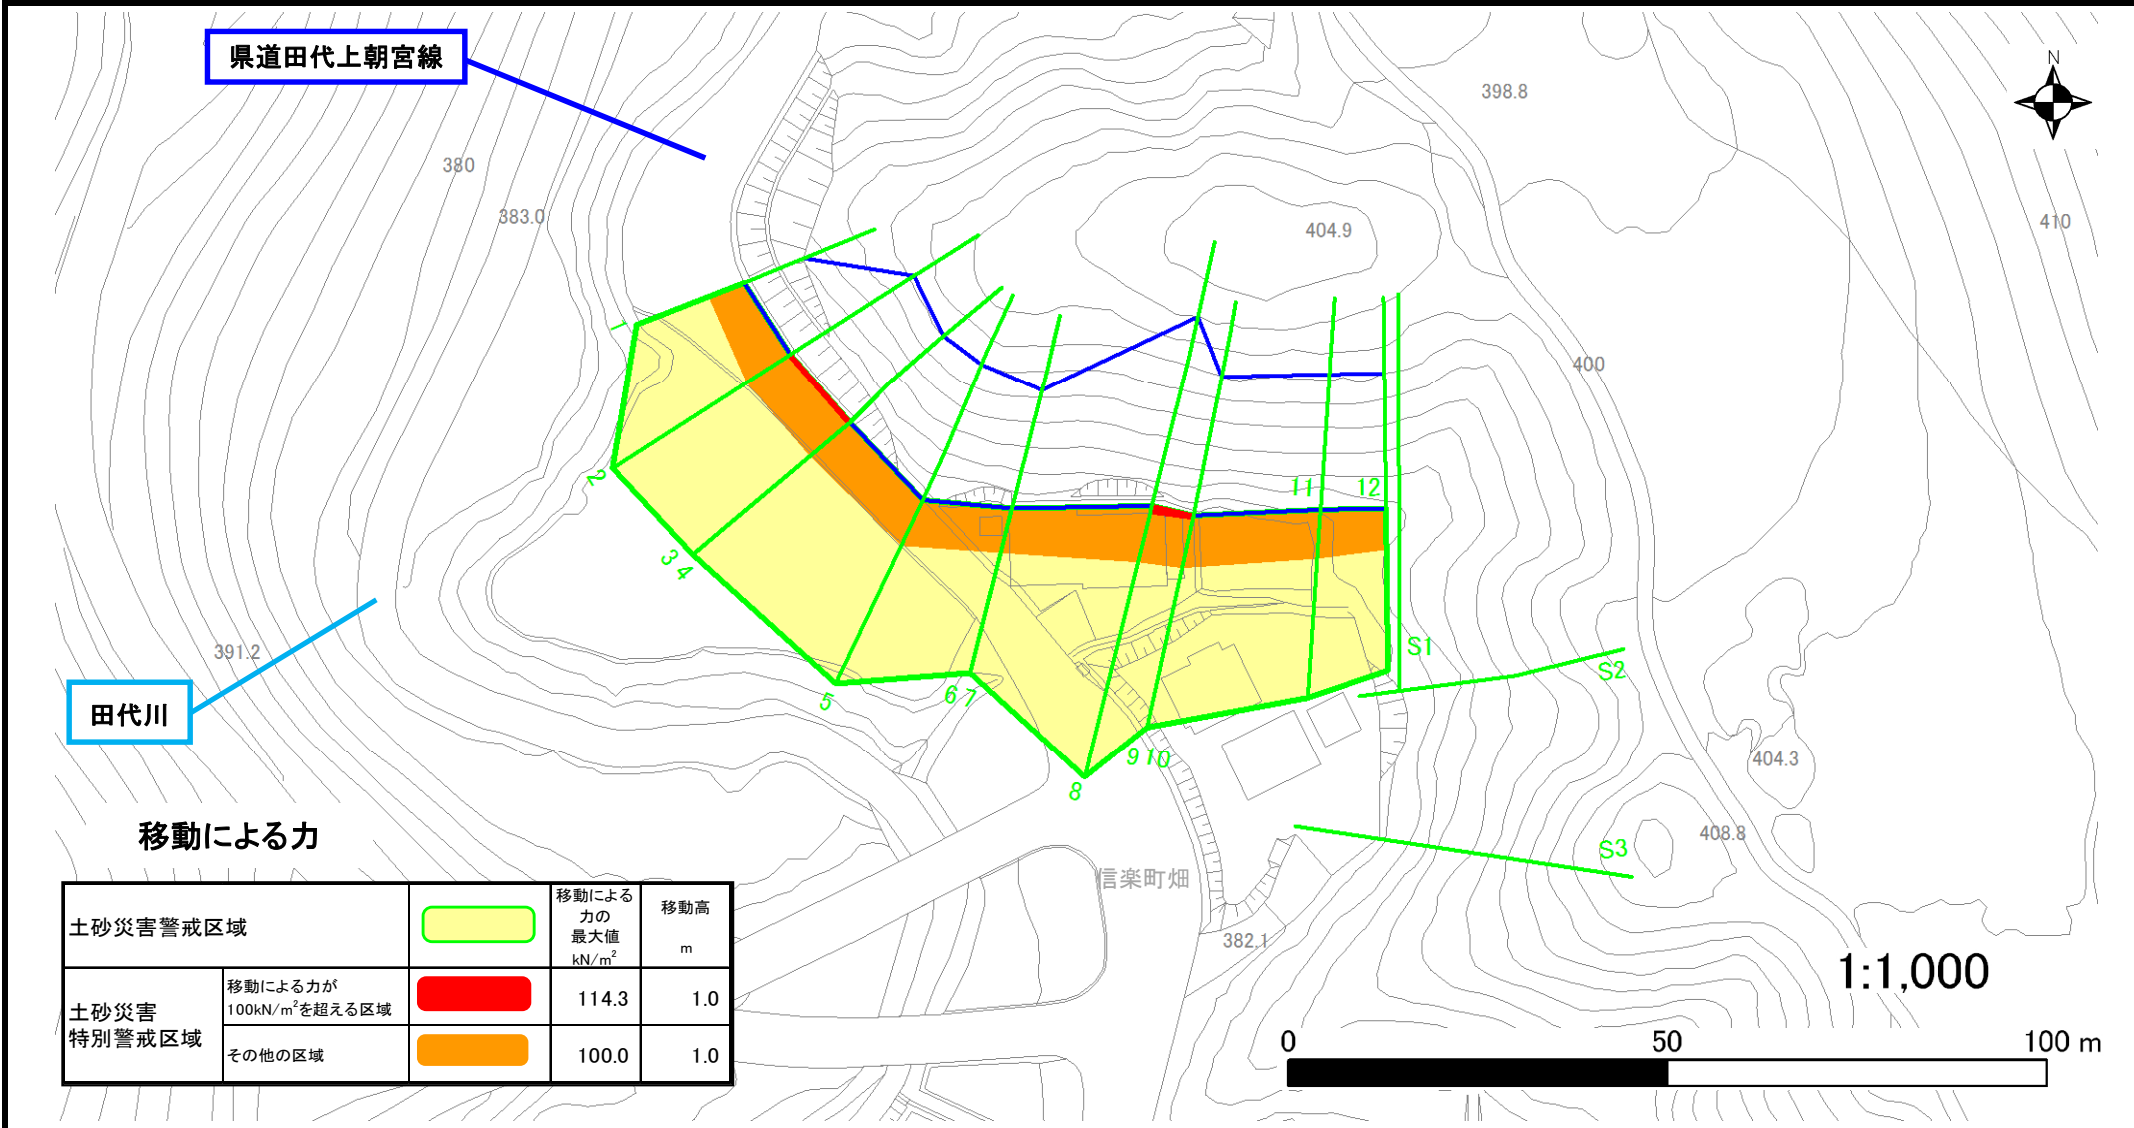
移動による力

土砂災害警戒区域		移動による力の最大値 kN/m ²	移動高 m
土砂災害特別警戒区域	移動による力が100kN/m ² を超える区域	114.3	1.0
	その他の区域	100.0	1.0

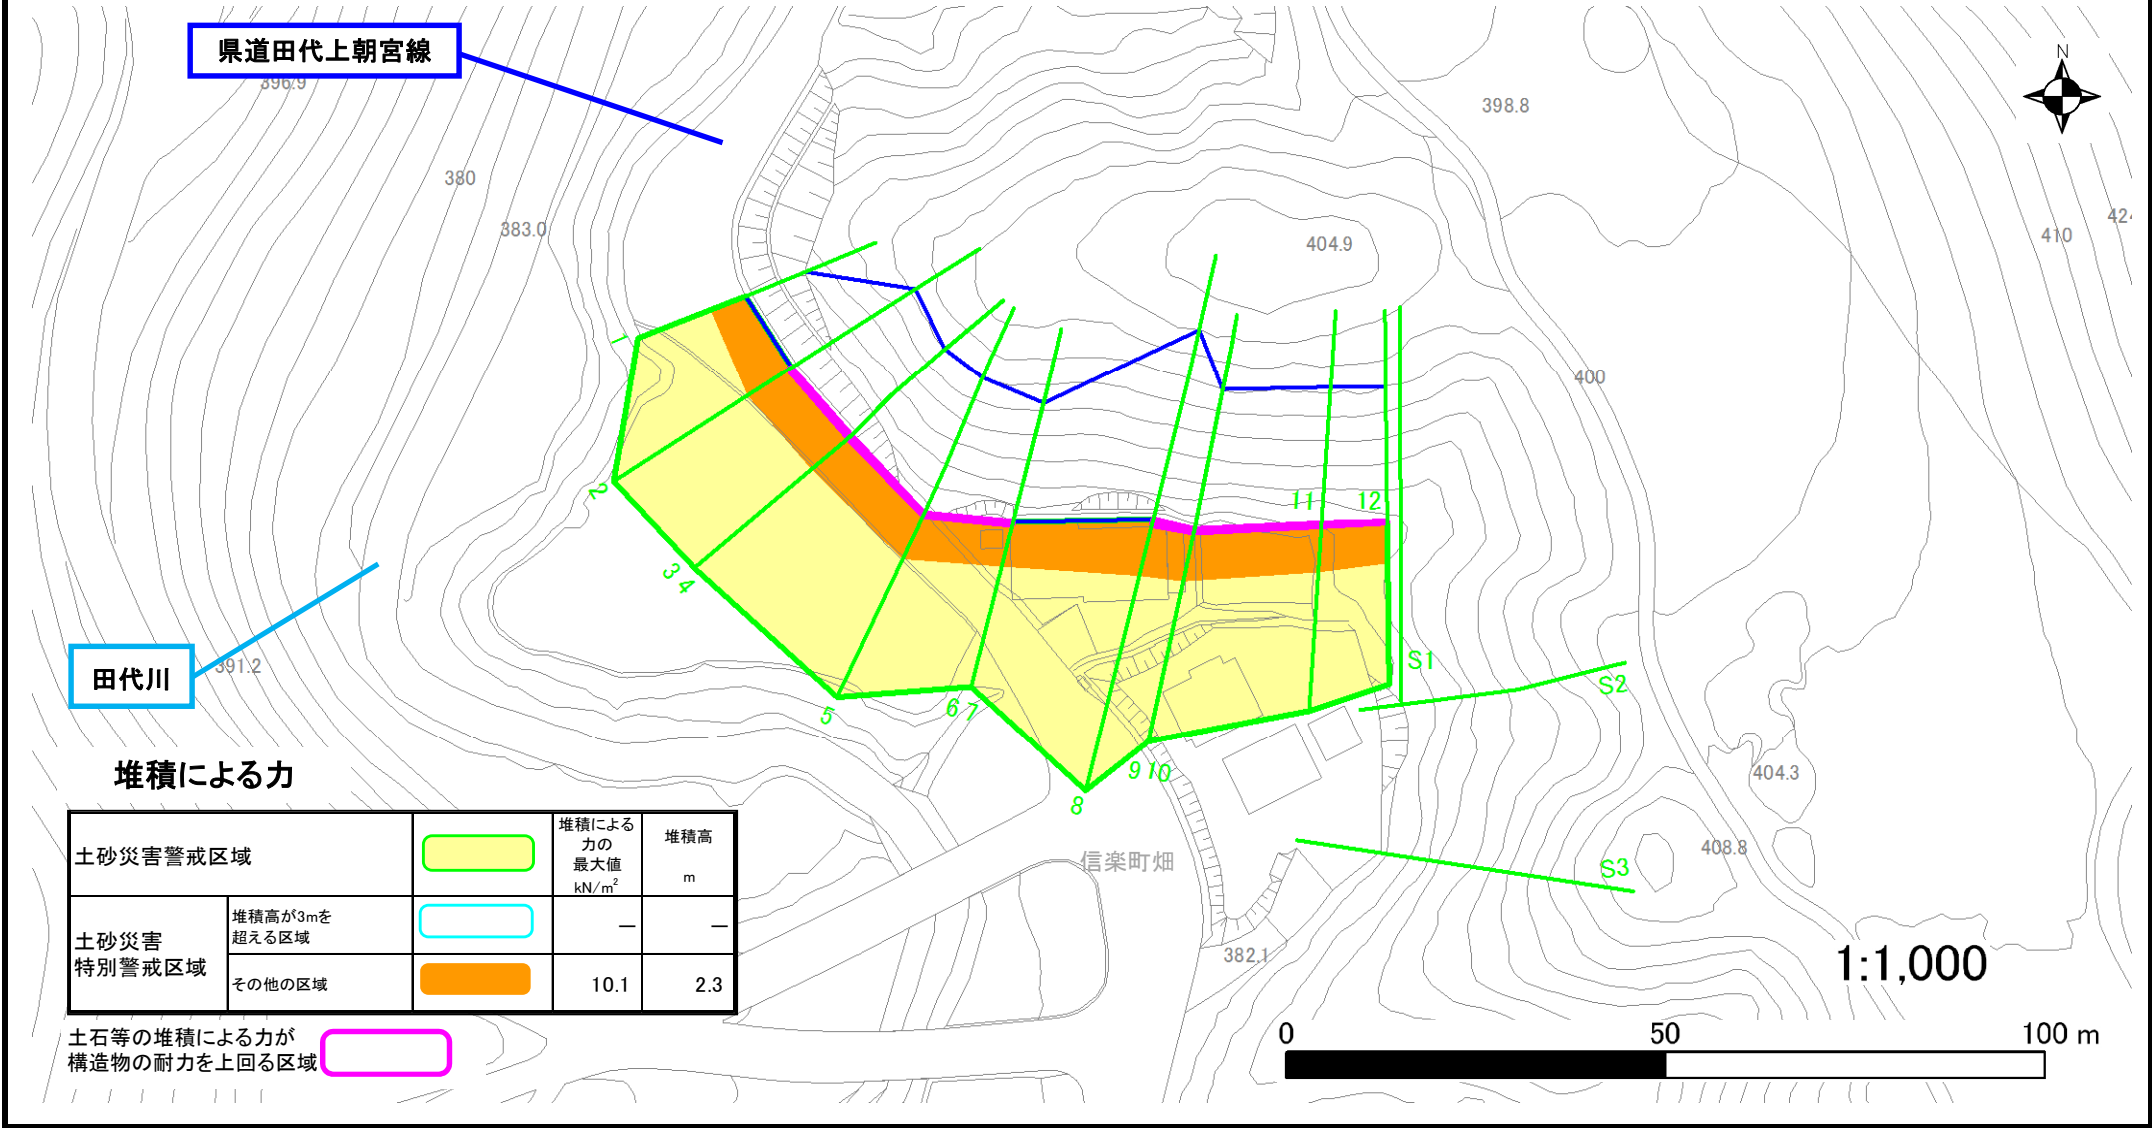
土砂災害警戒区域等設定図

堆積による力

土砂災害警戒区域		堆積による力の最大値 kN/m ²	堆積高 m
土砂災害特別警戒区域	堆積高が3mを超える区域	—	—
	その他の区域	10.1	2.3

土石等の堆積による力が構造物の耐力を上回る区域
